# 新潟県中越沖地震の調査

## 柏崎刈羽発電所の被災状況 新潟県の対応状況

平成19年8月1日

原子力安全対策課

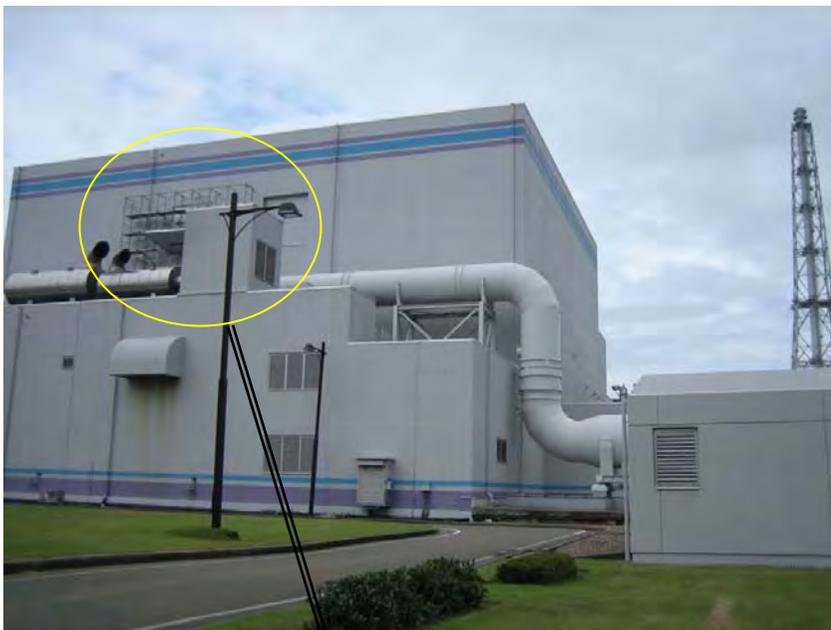
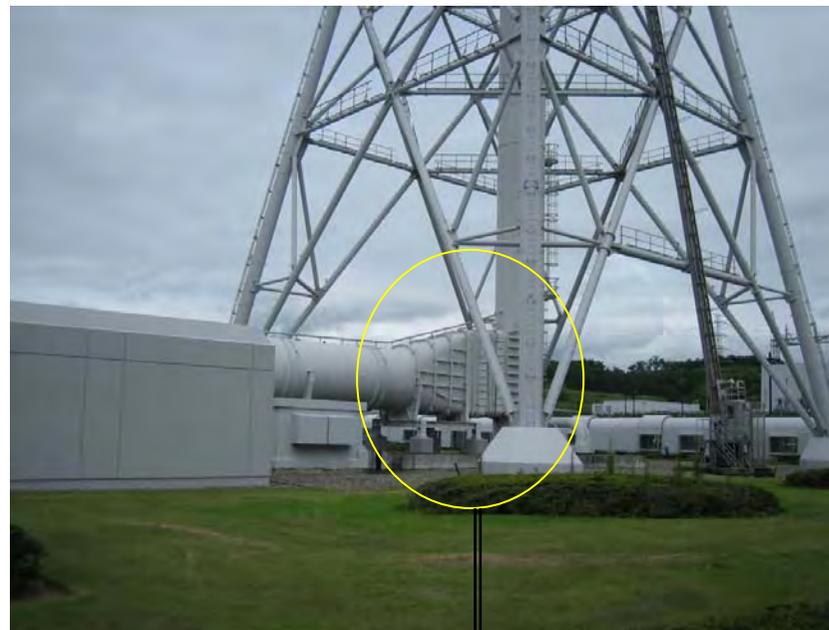
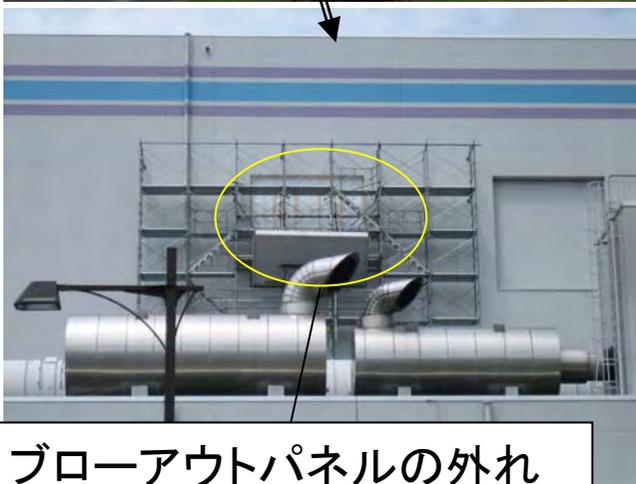
# ①3号機 主排気筒、ブローアウトパネル

ブローアウトパネルの外れ

- ・(ブローアウトパネルの外れ)16日23時7分に原子炉が冷温停止(炉水温度100度未満)となり、負圧維持が要求されない状態となった。(7月21日に仮復旧済み)
- ・(ダクトのズレ)モニタリングポストの値に地震発生前後で有意な変化は認められず、外部への影響は確認されていない。

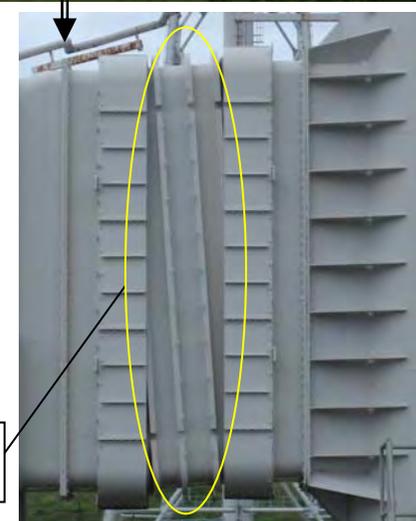
ダクトのズレ

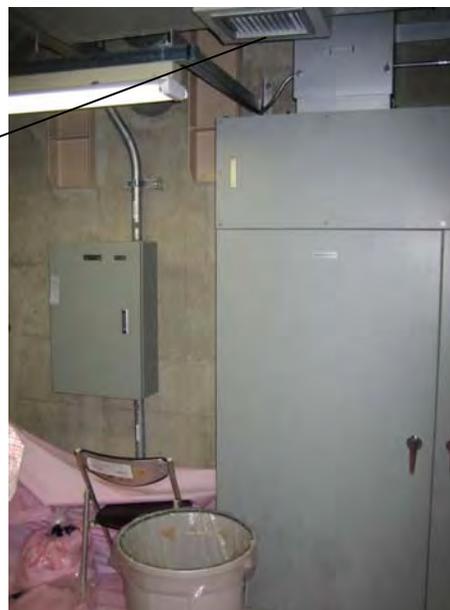
中3階

- ・原子炉建屋4階オペレーティングフロア(管理区域)で、使用済燃料プール水がスロッシングにより床面に溢れ出た。
- ・燃料交換機の給電ボックスへ流入し、電線貫通部のシール部の隙間から電線管に流入した。
- ・電線管は非管理区域に通じていることから、一部が中3階(非管理区域)の上部空調ダクト付近から滴下し、床面開口部を通じて3階に滴下した。
- ・地下1階のタンクに流入し、放水口を經由して海へ放出された。

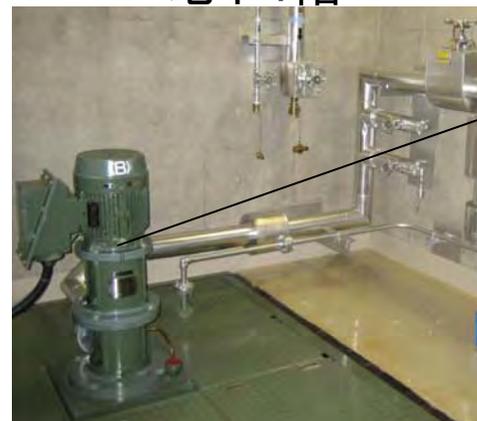
地下1階

サンプポンプ

約1.2m<sup>3</sup>(約9×10<sup>4</sup>Bq)  
放水口を經由して海へ放出

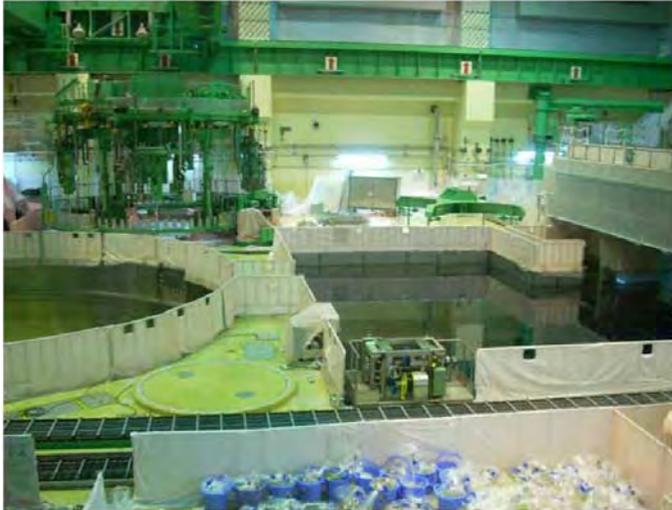
原子炉建屋4階オペフロ全景  
(管理区域)

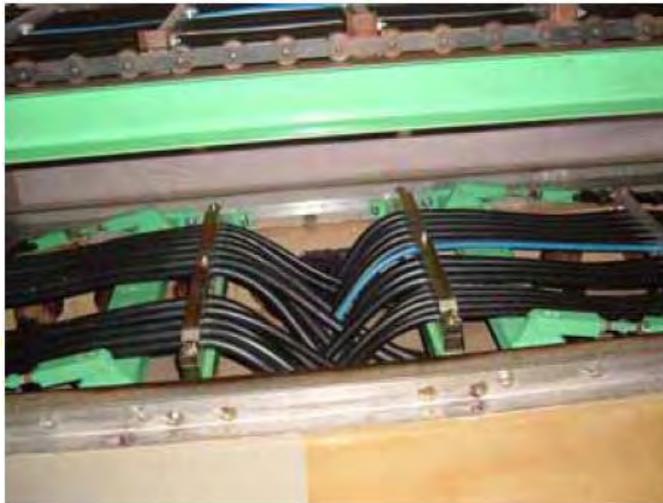
燃料交換機給電ボックス

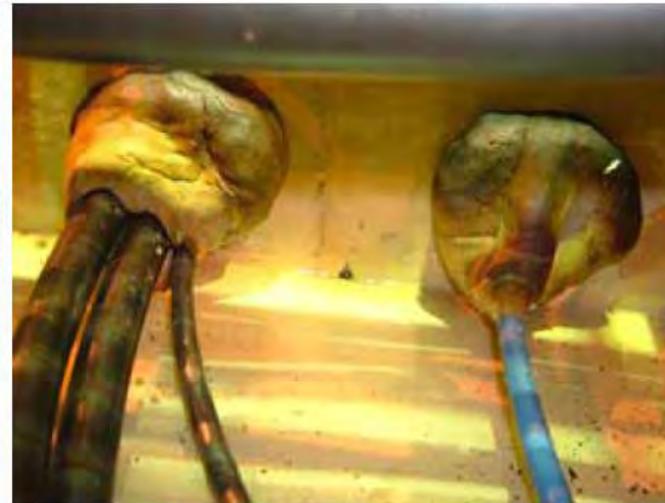
ケーブル貫通部

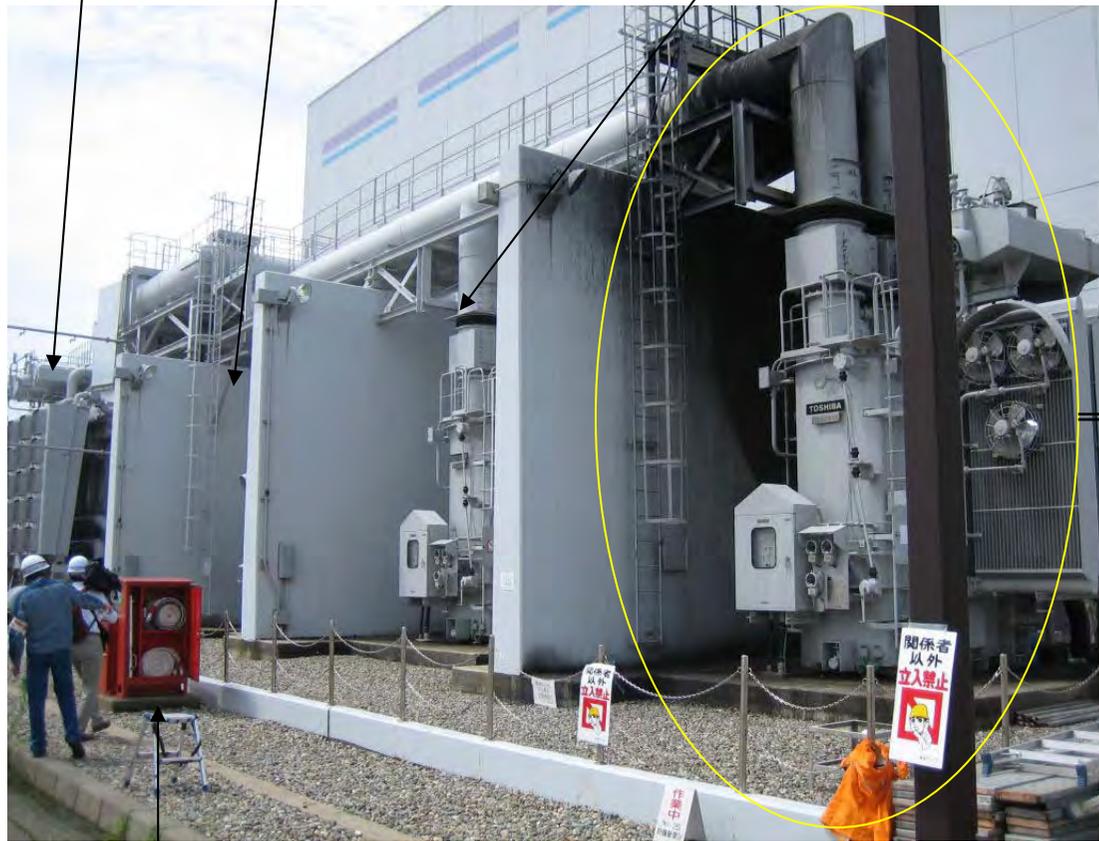
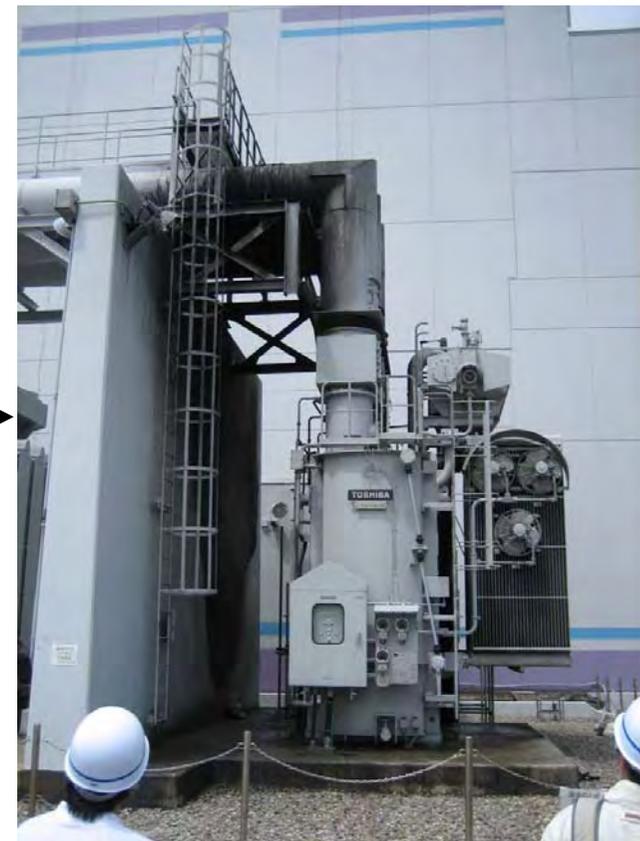
# ③3号機 所内変圧器(1/2)

3号機の所内変圧器で火災発生

消防の消火活動により12時10分に鎮火を確認

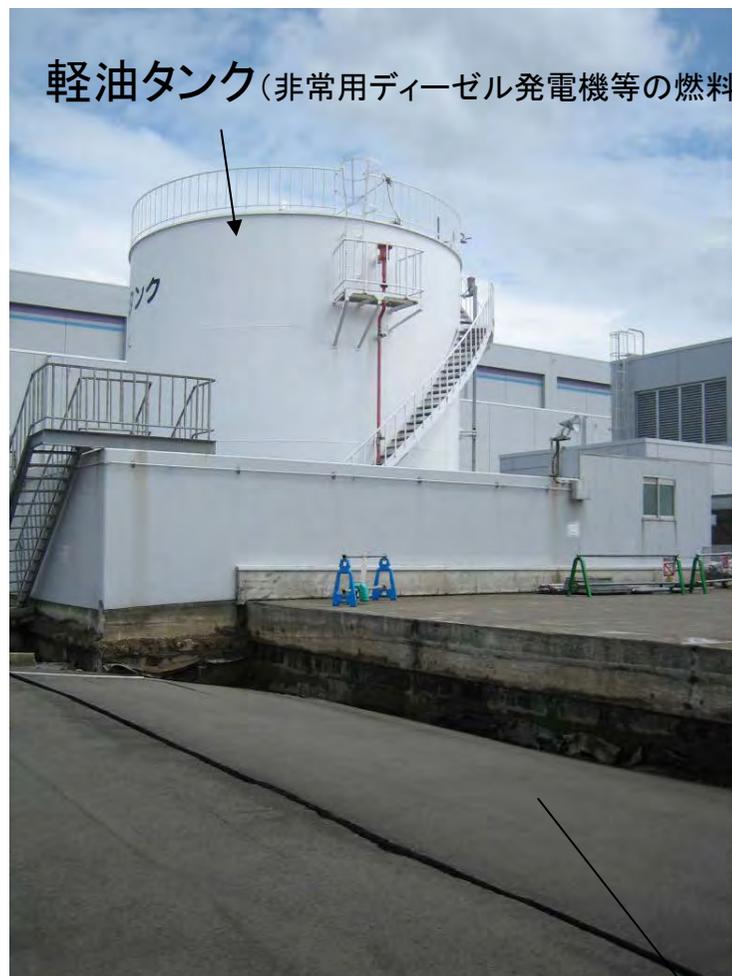
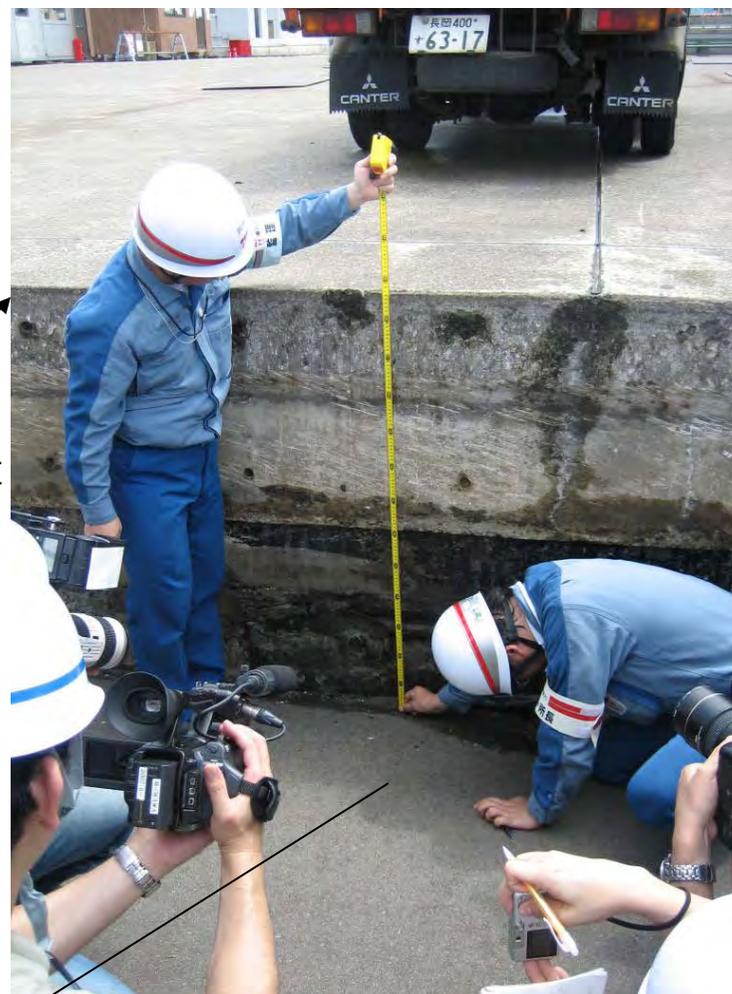
## ⑤ 1～4号機側 軽油タンク

元の地表面位置

周辺地盤の沈下

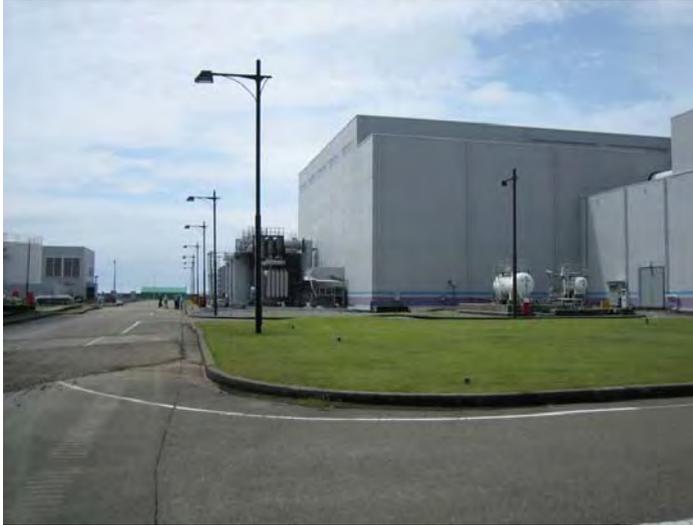
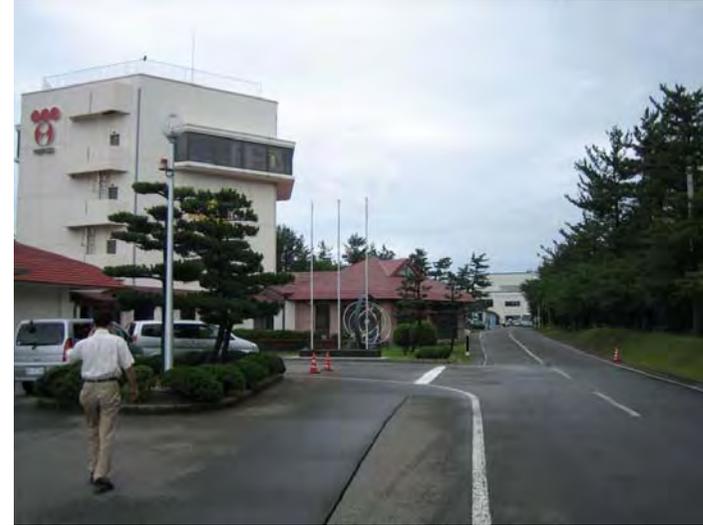
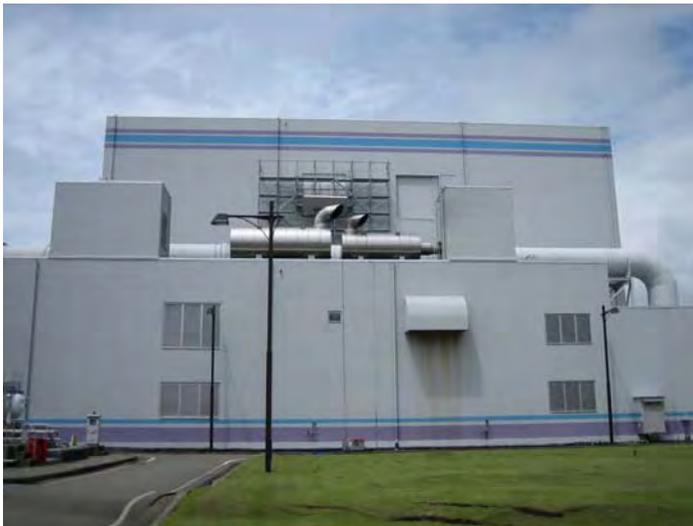
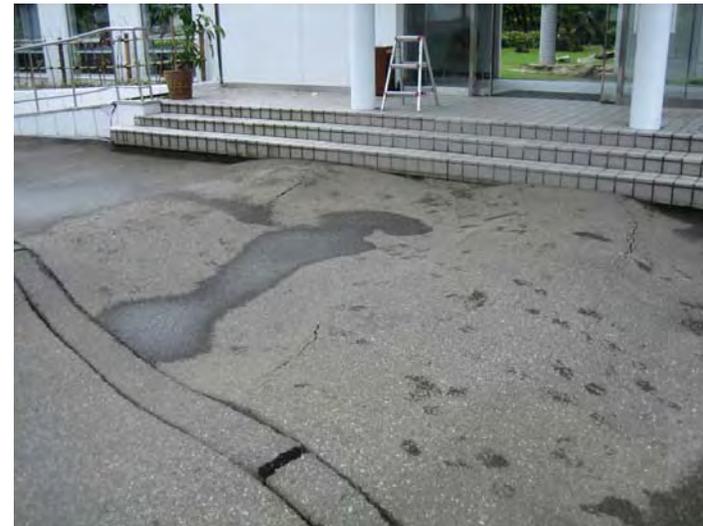
## ⑥ 発電所内外の周辺状況

発電所内(1~4号機側)

発電所外(PR館)

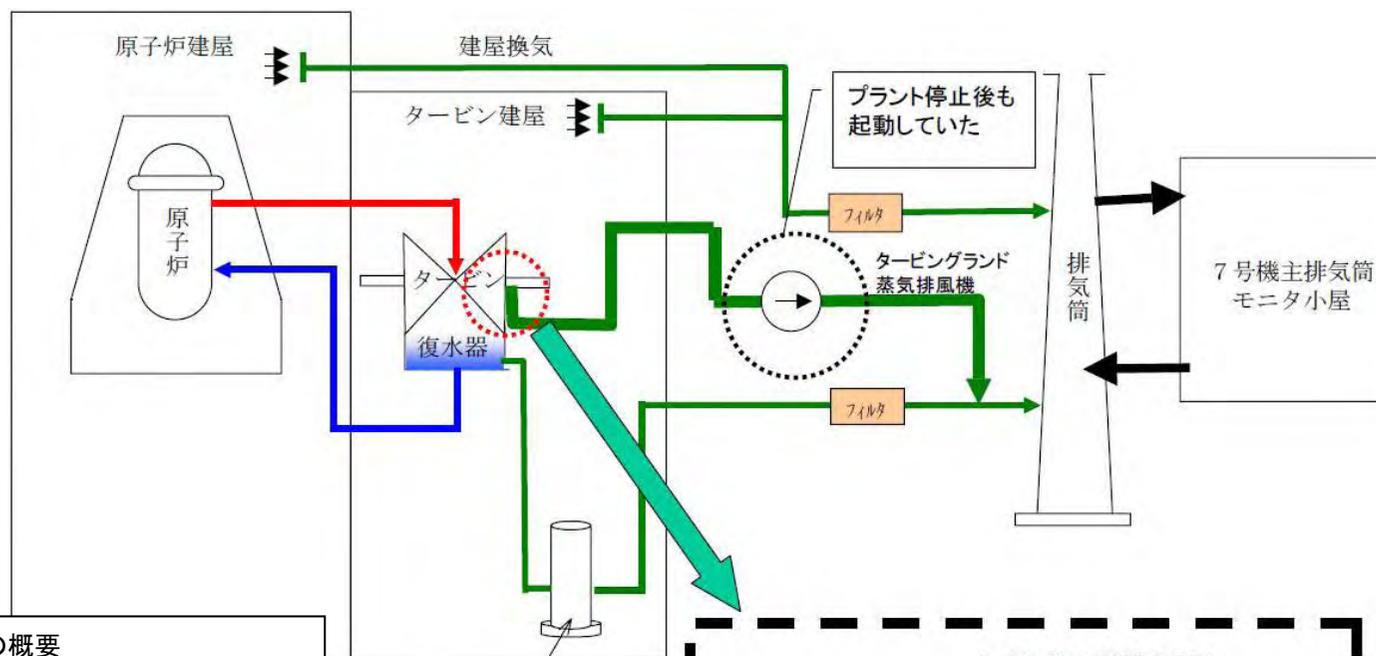
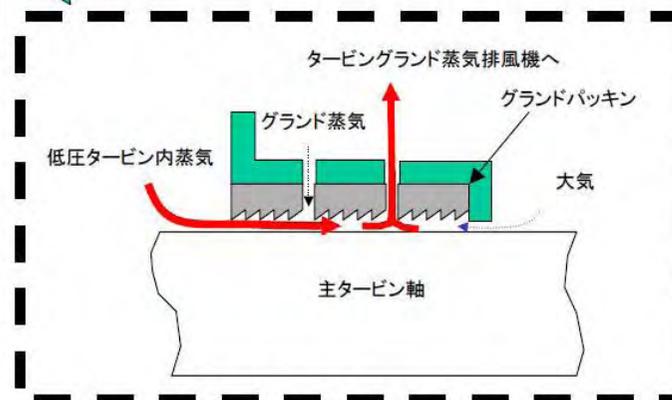
# 主排気筒からのヨウ素等の検出

- ・7月17日、週一回の定期測定で、ヨウ素および放射性物質(クロム51、コバルト60)を検出した。18日の測定においてもヨウ素が検出された。
- ・主排気筒より放出された放射エネルギーは約 $4 \times 10^8$ ベクレルで、これにより評価される線量は約 $2 \times 10^{-7}$ ミリシーベルトである。
- ・原子炉の自動停止後の操作過程において、タービンランド蒸気排風機の停止操作が遅れたため、復水器内に滞留していたヨウ素及び粒子状物質が、タービンランド蒸気排風機により吸引され、排気筒を経て放出に至ったものと推定された。
- ・7月18日に排風機を停止した。
