地震とライフライン被害

清野純史*

Earthquake and lifeline damage

Junji Kiyono*

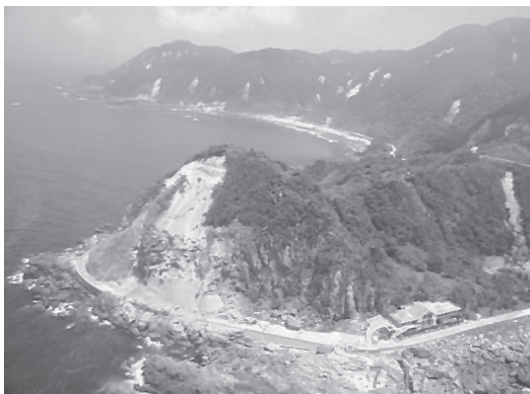
兵庫県南部地震以降，強震ネットワークや多数の震度観測点が整備された後の地震である1997年（平成9年）の鹿児島県北西部地震，周回道路の被害（写真5）で孤立集落を生んだ2000年（平成12年）の神津島近海地震（最大でM6.5）に続き，同じく2000年（平成12年）には鳥取県西部地震（M6.7）が起こった。

写真5 がけ崩れによる神津島周回道路の被害（2000年神津島近海地震）

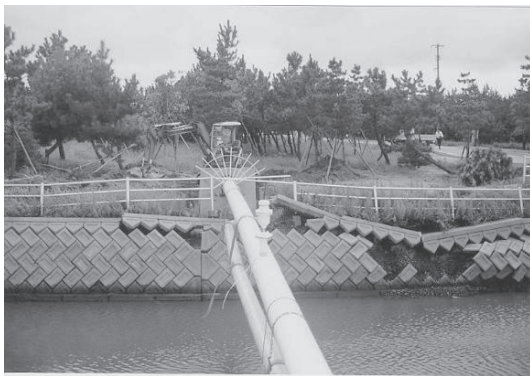
活断層は事前には指摘されておらず（理科年表，2003），地方の中都市である米子，境港市を中心に被害が広がった。鳥取県における断水被害総数は最終的に5,744戸であり，近隣県を合わせると6,801戸に断水が生じた（写真6）。下水道の被害としては，主に管渠の破損とマンホールの隆起などの10数件が報告されている。ガス漏れは43件発生したが，ほとんどが灯内管であり，本支管の被害は数箇所程度であった。電力については，地震直後に停電したがすぐに復旧した。鳥取，岡山，鳥根など合わせて17,403戸が被害を受けた。電話については，溝口町内の一部不通を含め，

写真6 承水路に架かる水管橋の被害状況（2000年鳥取県西部地震）

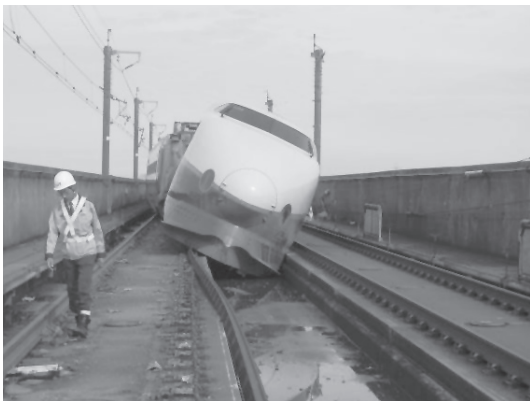
(土木学会, 2007). 鉄道では, 乗客151人を乗せた上越新幹線下り列車「とき325号」が200km/hを超えるスピードで走行中に妙見トンネルの出口付近で地震に遭遇, ユレダスの作動によりトンネルを出てから警報を受け, 直ちに送電が停止されたのとはほぼ前後して運転士が非常用ブレーキを作動させたとも言われているが, とにかく脱線して停止した(写真7). また, 浦佐~長岡間の5つのトンネルや, 只見線や信越線などの在来線も大きな被害を受けた(関西ライフライン研究会, 2004).

写真7 脱線した上越新幹線(2004年新潟県中越地震)

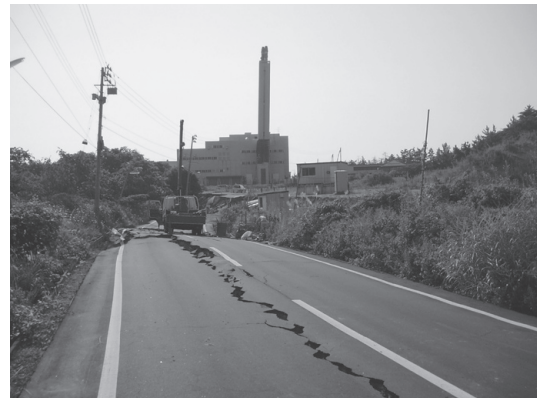
2007年(平成19年)の新潟県中越沖地震(M6.8)では, 新潟県で死者15人, 重軽傷者2,315人, 建物全壊1,319棟, 大規模半壊857棟, 半壊4,764棟, 一部損壊34,659の被害が生じ(新潟県, 2007[2]), また原子力発電所周辺施設の被害も発生した. 特にガス・上下水道管路には, 液状化による側方流動や斜面・法面被害による地盤変状(写真9), 砂地盤や緩斜面, 異地質境界面などに多くの被害が発生した. 上水道は, 送水管や大口径管路に多くの被害が見られ, 柏崎の配水管路被害率は0.65件/kmにのぼった. 柏崎市ガス水道局の供給エリアではガスの供給が停止された. 復旧対象戸数約3万戸のうち復旧に時間を要する約3千戸を除いた需要家への供給は約1ヵ月後に完了したが, 復旧工事は液状化や水道管被害によるガス管への浸入水(写真10)により困難を極めた. 電力製造としての原子力施設では, 原子炉主要部分以外の構造部分への耐震化への配慮や, 沈下や流動などの地盤変状への対応などが課題となった(土

写真9 水道管が敷設されている道路の被害(2007年新潟県中越沖地震)

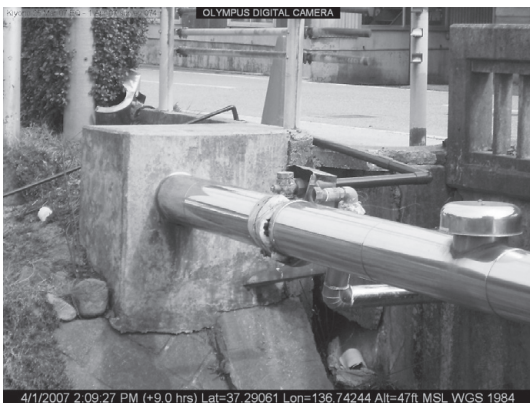
2007年(平成19年)の能登半島地震(M6.9)では, 被害は限定的だが死者が1人, 重傷者が29人, 軽症者が268人の人的被害が生じ, また, 全壊476棟, 半壊620棟, 一部損壊4,963棟の住家被害が発生した. 上水道は主に管路の被害(写真8)であり, 輪島市では281世帯において断水が発生した. 電力は地震発生直後, 一時的に石川県で約11万戸, 富山県で約5万戸の停電が発生したが, 翌日には復旧した. 道路は各地で土砂崩れや陥没が発生した. 鉄道はJR七尾線でやのと鉄道でレールの浮き上がりやずれが生

写真8 水管橋の破損(2000年能登半島地震)
