平成19年7月24日
東京電力株式会社

新潟県中越沖地震による原子力発電所への影響及びその対応について

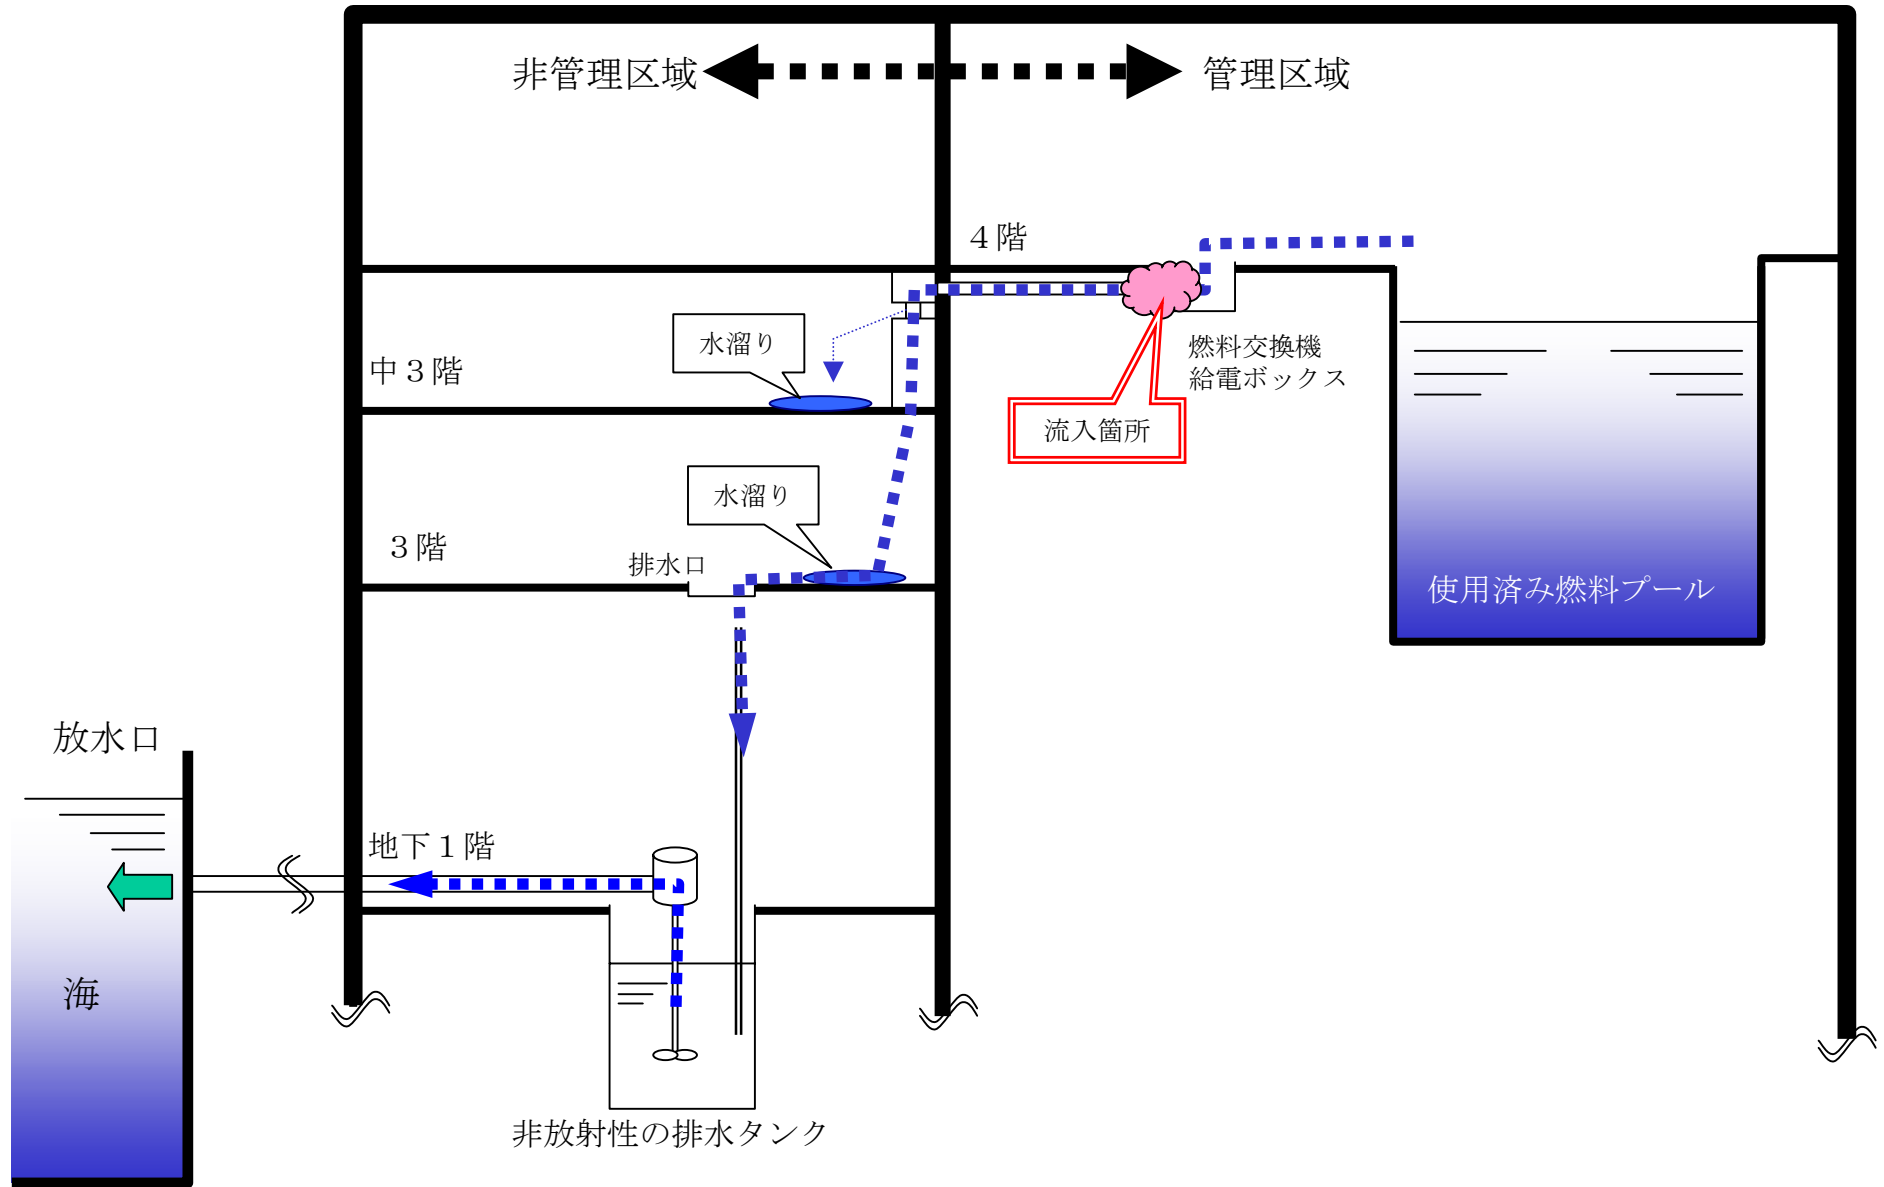
6号機 非放射性的排水タンクへの流入、系外への放出概略図

6号機原子炉建屋3階及び中3階の非管理区域内において、放射性物質を含む水の漏えいを確認。(現在は漏えいが止まったことを確認済み)

その後、この漏えい水が放水口を經由して海に放出されていることを確認。(放出された水の量：約1.2m³、放射能量：約9×10⁴ベクレル)。

調査の結果、漏えいの原因は添付4に示すとおり、使用済み燃料プール水が燃料交換機のケーブルと電線管を伝わって非管理区域へ滴下し、サンプルに落ちて系外へ放出したものと推定。
