## **Wichtiger Sicherheitshinweis (FSN BCT5) Einwegschlauchsets der CaridianBCT Trima Accel® (Verdrehter Rückflussschlauch im Verteiler)**

<b>Referenznummer</b>	<b>FSN BCT5</b>
<b>CaridianBCT-Katalognummer</b>	<b>Siehe Anhang A</b>
<b>Chargen</b>	<b>Alle Chargen mit Nummern vor 01Uxxxx und die damit vor Januar 2012 hergestellt wurden (siehe Anhang A)</b>
<b>Verwendungszweck</b>	<b>Sammlung von Thrombozyten, Plasma und/oder roten Blutkörperchen mittels des automatischen Blutkomponenten Sammelsystems Trima Accel®</b>
<b>Art der Maßnahme</b>	<b>Visuelle Kontrolle der Trima Accel-Schlauchsets</b>

**Februar 2012**

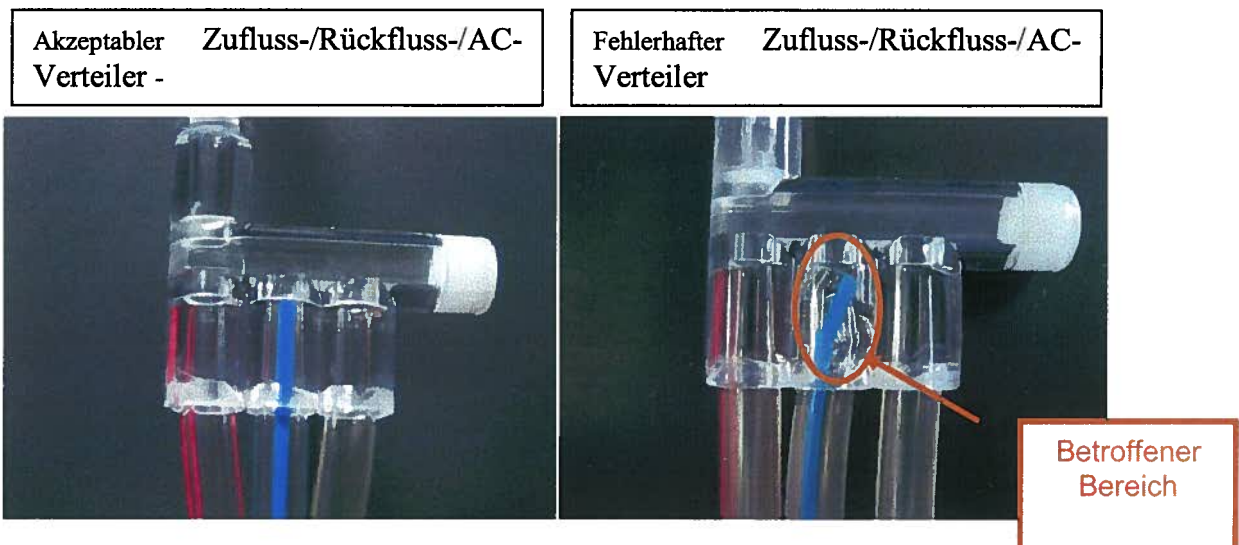
CaridianBCT hat Kenntnis von einem Defekt, der während der Herstellung der Trima Accel-Schlauchsets aufgetreten ist. Während der Montage des Zufluss-/Rückfluss-/AC-Verteilers hat die automatisierte Anlage den Rückflussschlauch gelegentlich derart in den Verteiler eingeführt, dass der Schlauch innerhalb des Verteilers möglicherweise verdreht ist. Es sind nicht alle Schlauchsets davon betroffen, und die voraussichtliche Häufigkeit solcher Fälle ist sehr niedrig, schätzungsweise 1: 1667. CaridianBCT hat keine Meldungen über diesen Defekt von Anwendern des Trima Accel-Systems erhalten.

Wenn ein Schlauchset einen Zufluss-/Rückfluss-/AC-Verteiler mit einer verdrehten Rückleitung im Verteiler enthält, so ist das gut zu erkennen, leicht zu identifizieren und wird ähnlich wie im Bild unten aussehen.

Da dieser Defekt eine Hämolyse verursachen könnte, sollten die Anwender des Trima Accel-Geräts Kenntnis von diesem unwahrscheinlichen, aber potenziellen Sicherheitsrisiko haben. CaridianBCT hat bezüglich dieses Defekts eine Gesundheitsgefahren-Analyse durchgeführt. Bei der Systemschadensbegrenzung und dem Entdecken einer potenziellen Hämolyse aufgrund dieses Defekts gibt es Unterschiede zwischen einem Trima Accel-Schlauchset zur Thrombozytensammlung und einem Trima Accel-RB-/Plasma-Schlauchset. Das Thrombozyten-Schlauchset des Trima Accel-Systems wird eine Hämolyse mit dem RBC-Detektor aufspüren und den Alarm "rote Blutkörperchen entdeckt" auslösen. Die Risiken sind bei der Plasmasammlung mit dem RBC-Set wegen niedriger Rückflussraten und kürzerer Verfahrenszeiten geringer. Die Risiken für den Spender sind während der Sammlung von roten Blutkörperchen bei einem RBC-/Plasma-Schlauchset vernachlässigbar.

1. Vergewissern Sie sich vor dem Laden durch Sichtkontrolle, dass der Rückflussschlauch (blauer Streifen) im Verteiler nicht verbogen ist (in Nähe der Zugangskanüle).
2. Verwenden Sie keine Sets, die einen verdächtigen Verteiler enthalten.
3. ~~Wenden Sie sich an Ihre örtliche CaridianBCT-Kundendienstabteilung unter +49 (0) 89-89933241. CaridianBCT wird Ihnen dann eine Rücksendungsgenehmigung für die Produktrückgabe ausstellen.~~
