# 第Ⅳ編 建築物の被害・液状化対策

## 第Ⅳ編 建築物の被害・液状化対策

### 第1章 戸建住宅、集合住宅（マンション、タウンハウス）、小・中学校、集会所等公共施設の被害状況の整理と素因分析

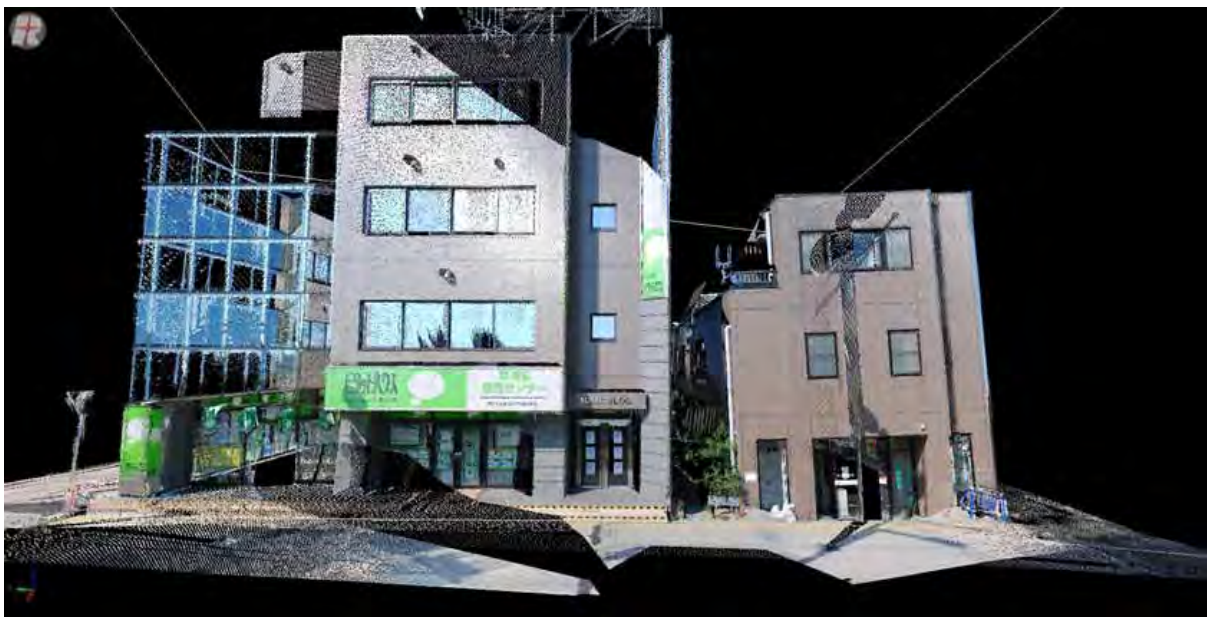
写真 1

入船四丁目

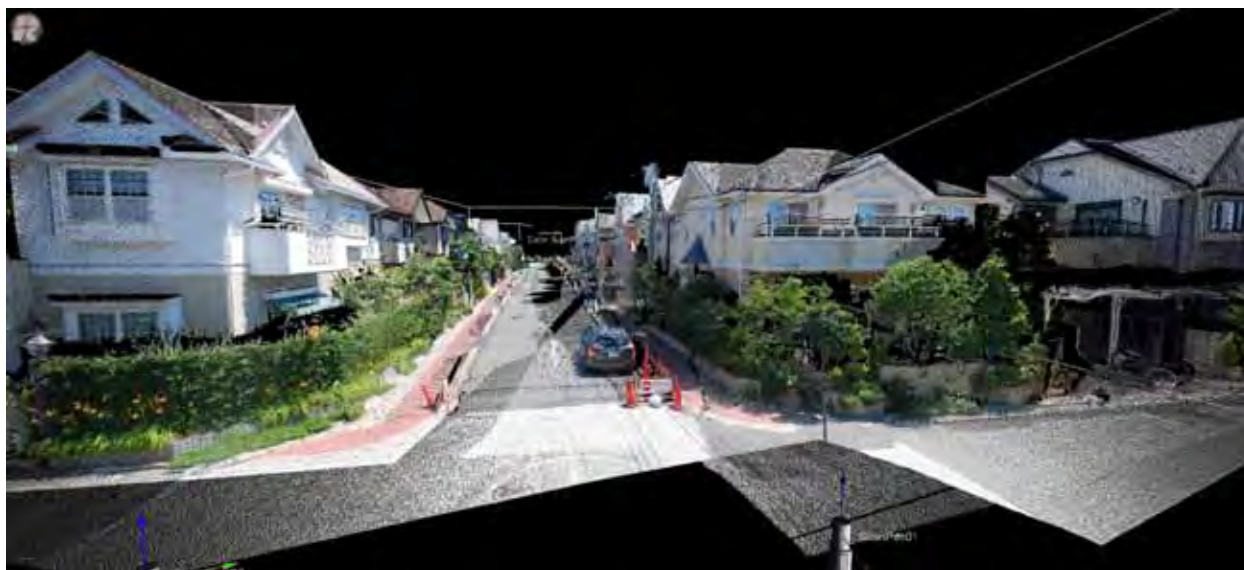
写真 2

舞浜三丁目

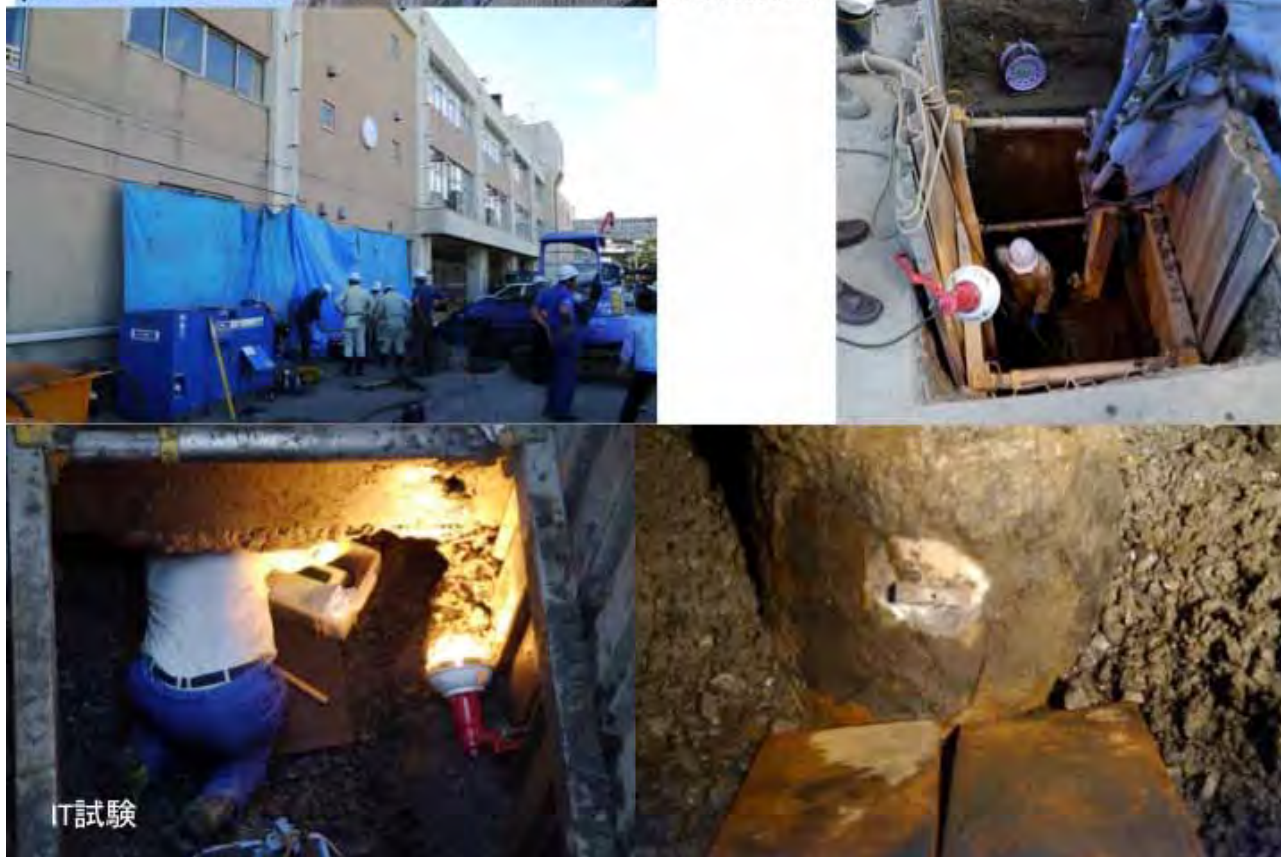
図 1.4.1-3 杭の健全性調査 1

杭の健全性調査—入船南小学校  
(杭基礎+地盤改良：杭頭無被害、IT試験結果健全)

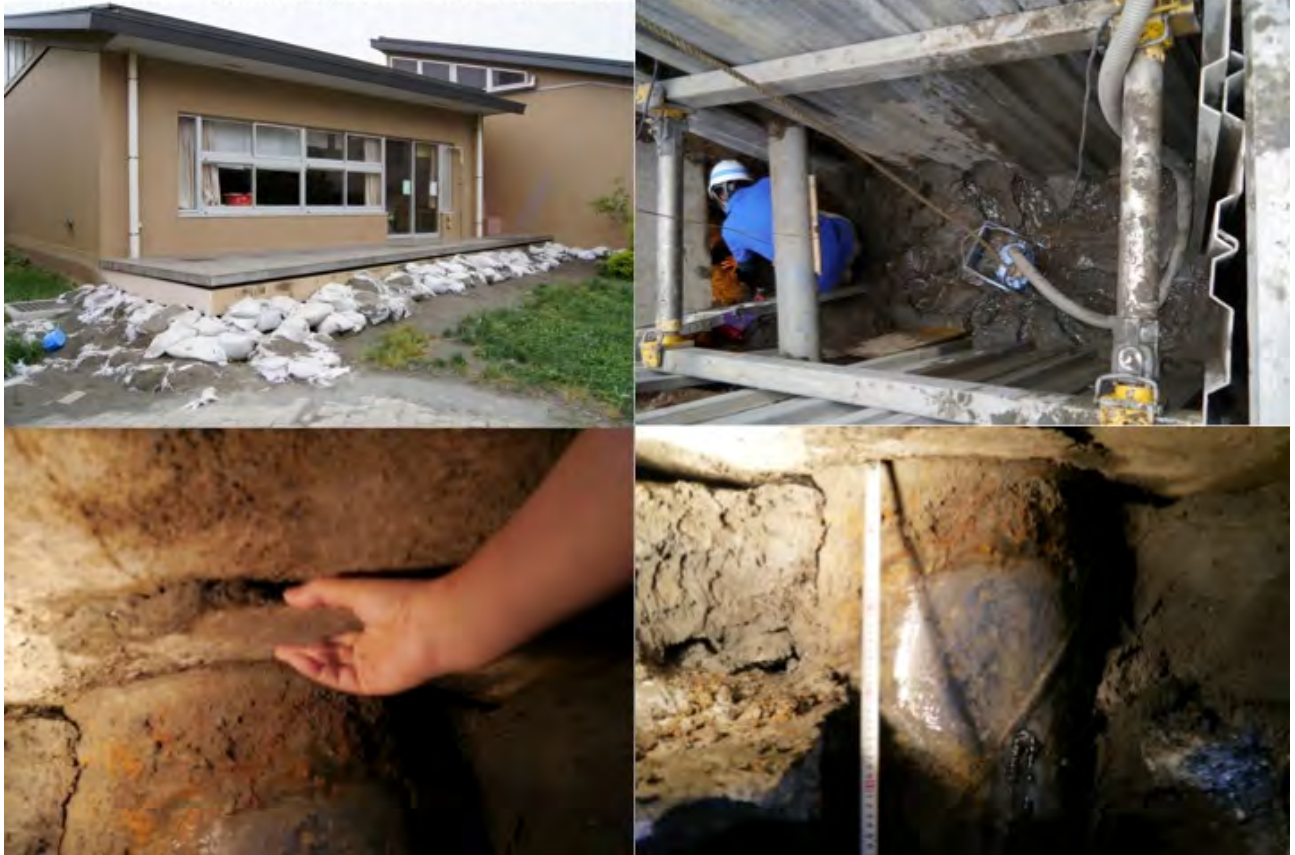
図 1.4.1-4 杭の健全性調査 2

(杭基礎、地盤改良無し：パイルキャップに若干の剥離あり、IT試験結果健全)

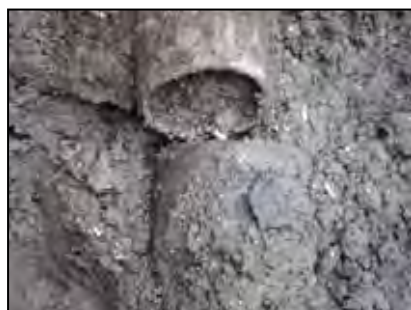
戸建住宅など小規模建築物の敷地内の下水道（污水管）の被害については、地震時の地盤の挙動や液状化現象による建物・敷地の沈下に伴い発生した段差によって、敷地内の管路と桧（ます）との取合い部や管路の屈曲部・直管部などの接合部が外れたり、建物基礎躯体からの取出し部分では配管が縦方向のせん断力を受けて切断するなどの損傷が、多数発生している。

配管直管接合部の被災

敷地内での対策としては、基礎躯体からの取出し部には可とう継手を設置し、管路と柵の取合い部や屈曲部・直管部の接続部には、伸縮継手を設置することが望ましい。ただし、可とう継手の採用には、小規模建築物の場合は隣地との空地が少ない場合が多いため、可とう継手の設置が困難であったり、取出し部が多くなるとコストが割高となることが考えられるため、可とう継手の設置が可能な位置まで配管を床下転がし配管とすることにより、埋設のための掘削の削減や建物からの取出し箇所を減少を図りコストを下げる効果が期待できるほか、万一、再液状化による被害が発生した場合においても、埋設管の延長を少なくすることで、被災する箇所を減少させることができると考える。

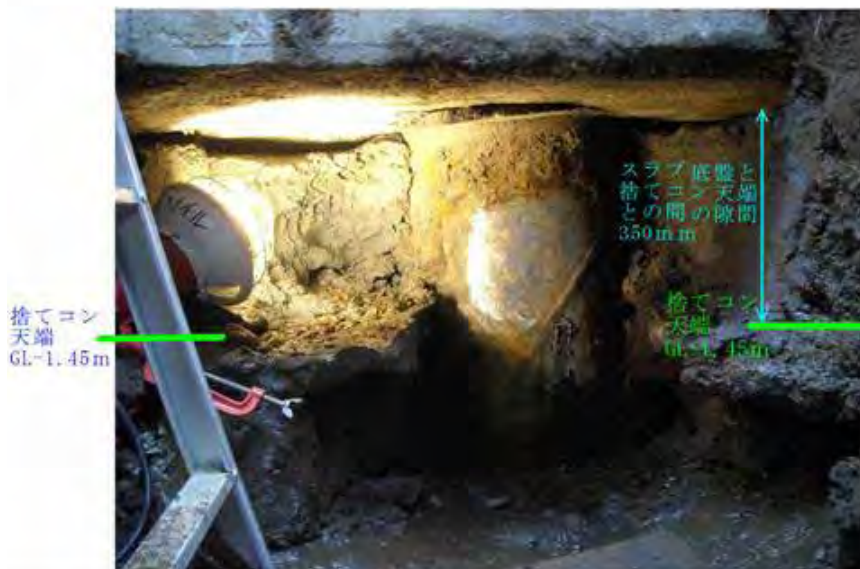
図-2.2.2 杭側面の掘削状況・杭頭部の状況（高洲小学校）

一方、杭周面に接するフーチング下端表面のコンクリートに、杭周に沿って三日月状の剥離が確認された（写真-2.2.2 参照）。剥離したコンクリートの厚さは 2.5cm 程度であり、杭周に沿って 40cm 程度の幅で三日月状に剥離し浮き上がっていた。フーチング下端表面の剥離であり、フーチング躯体や杭には問題ないものと判断された。

なお、フーチング下端部における地盤との間には概ね 2～3cm 程度の「隙間」が確認された（写真-2.2.2 参照、杭頭の左側の黒い帯部分）。

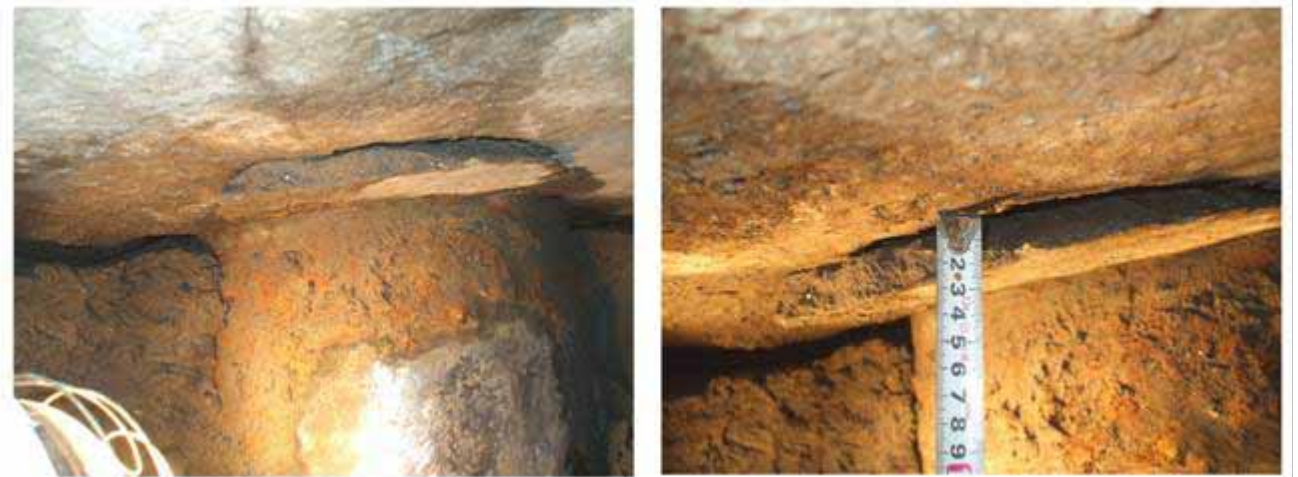
写真-2.2.2 杭頭周辺部の地盤の状況（高洲小学校）

ここで、板状コンクリート塊は、杭頭部周辺地盤が液状化したことによりフーチング下端面より剥離脱落した「捨てコン」とも想定されるが、フーチング下端面と捨てコンとの付着が、地震力により切れるものか、また、分離した捨てコンが杭周面に沿って水平に落下するものかは疑問の残るところでもある。
