新潟県中越沖地震  
柏崎刈羽原子力発電所への影響と  
当社の耐震安全性評価について

2007年9月13日

東京電力株式会社

新潟県中越沖地震による  
柏崎刈羽原子力発電所への影響概要

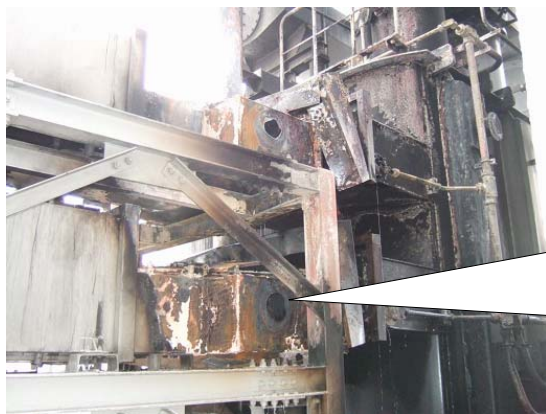
- ・変圧器二次側のブッシングからの漏油を確認
- ・変圧器二次側の接続母線部の接続ダクトに激しく火災の痕跡があり、母線部にあいた穴から目視調査をしたところ、母線部の一部が溶損・破断している

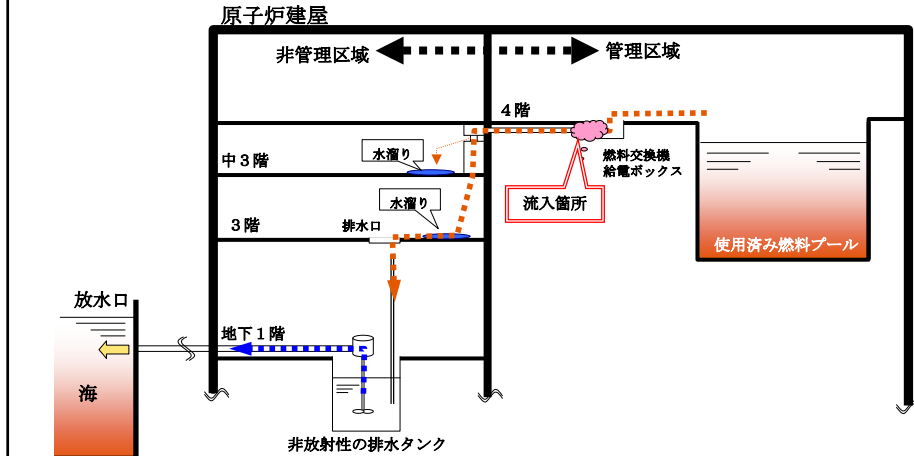
使用済燃料プール水が燃料交換器のケーブルと電線管を伝わって非管理区域へ滴下し、排水口に落ちて系外へ放出したものと推定

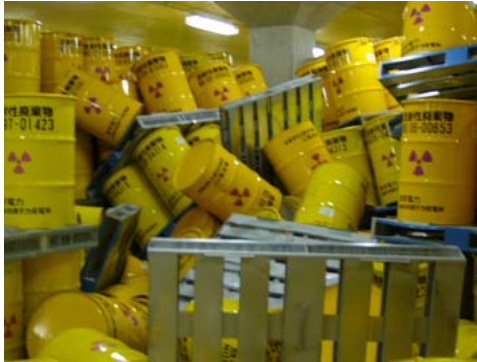
- 現時点においてドラム缶438本が転倒し、うち41本のドラム缶の蓋が開いていることを確認
- 貯蔵庫内の空気中放射性物質濃度の測定から放射性物質は検出されず。漏れい水からも放射能は検出されず

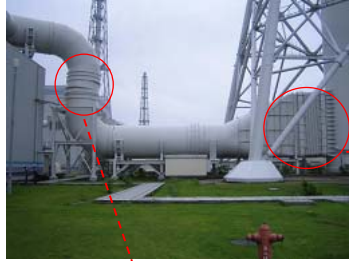
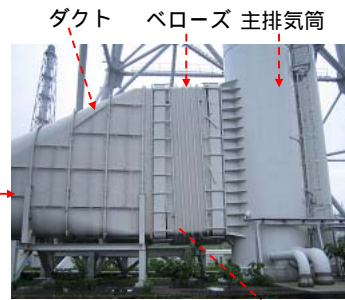
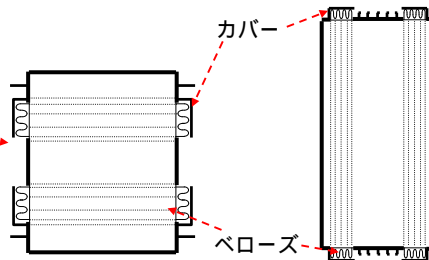
### ■ 1号機排気ダクトのズレ

ダクトのズレ
