Ⅱ 浦安地区の液状化—流動化被害の詳細調査結果

各地区の被害状況

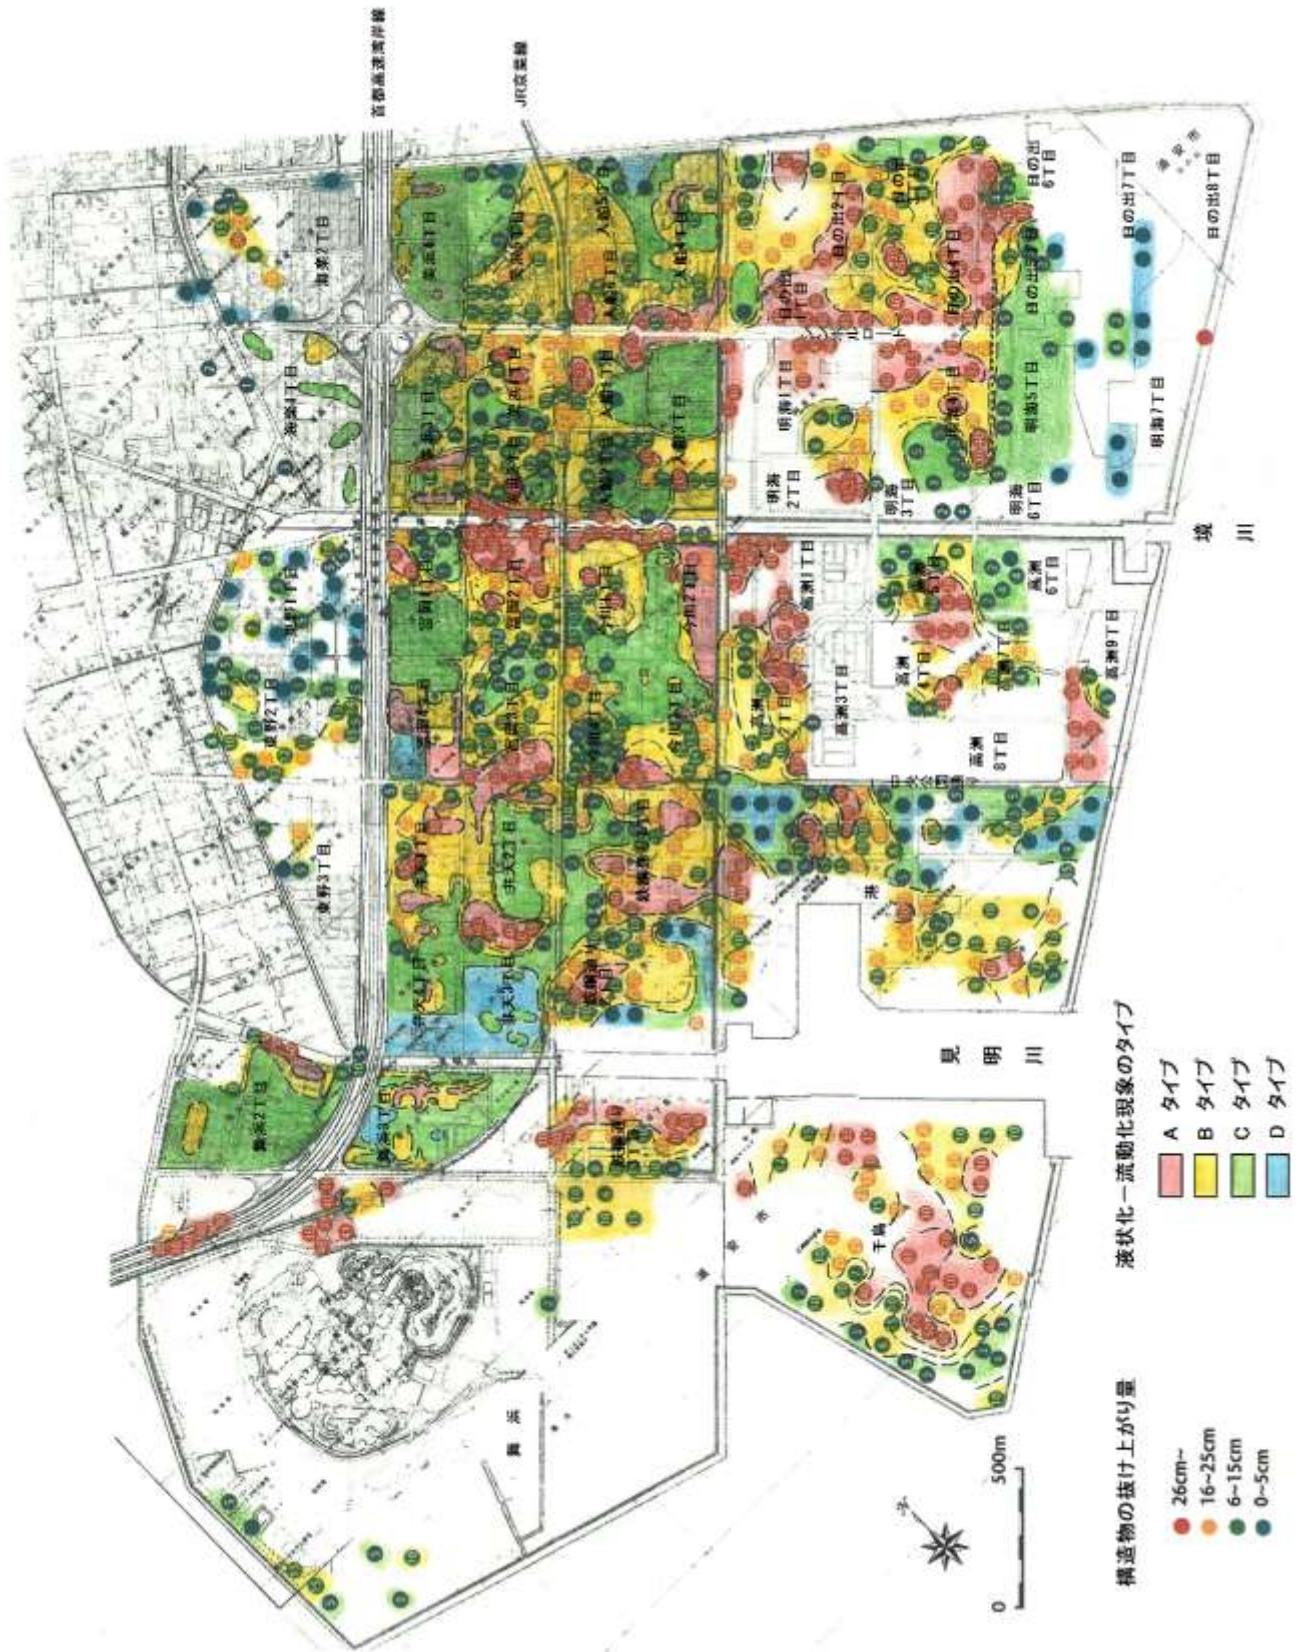
図 16 浦安市の埋立地での液状化—流動化現象による地表でみられる被害の状況。現象のタイプ区分は表 1 を参照。抜け上がり量については第 3 報図 5 を参照。

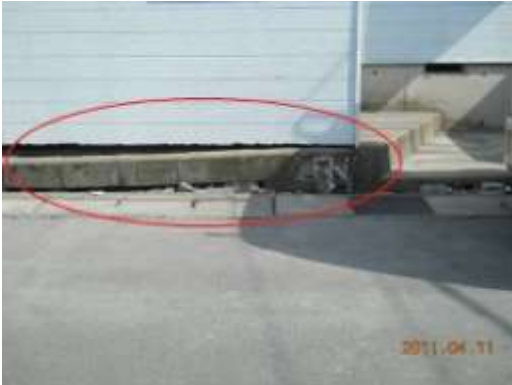
海楽1丁目

Bタイプの被害の例。部分的に5～10cm程度の沈下があり、一部の階段・敷石の沈み込み、ブロック塀や階段の破損、地波や噴砂の跡がみられた。4/11撮影。

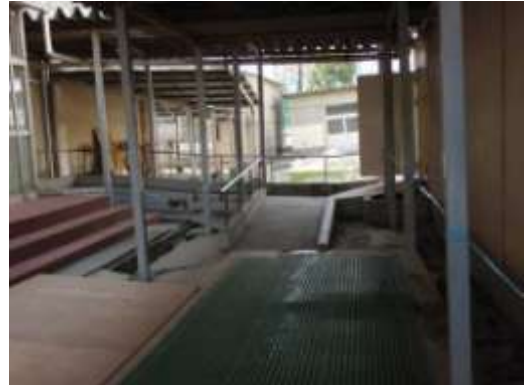
浦安高校。抜け上がりによる段差が生じ、渡り廊下が損壊した。4/11撮影

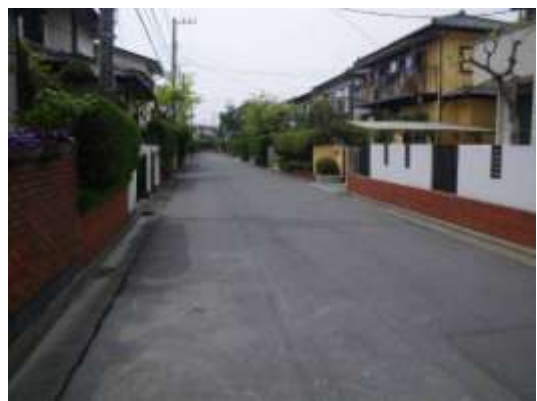
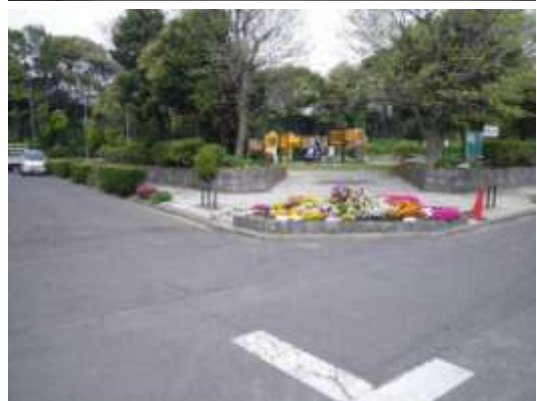
南西部での A タイプの被害. 電柱・レンガ積み塀の傾きを伴う沈み込みがみられる. 住宅にも沈み込み・傾動がみられる. また, 地波もみられる. 3/18 撮影.

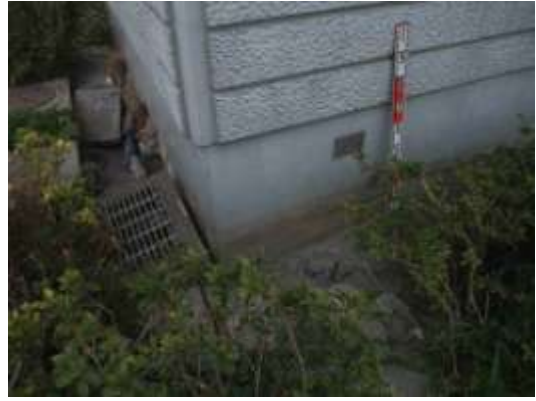
中央部の B タイプの被害部分. 噴砂を伴う沈下による被害. 4/8 撮影.

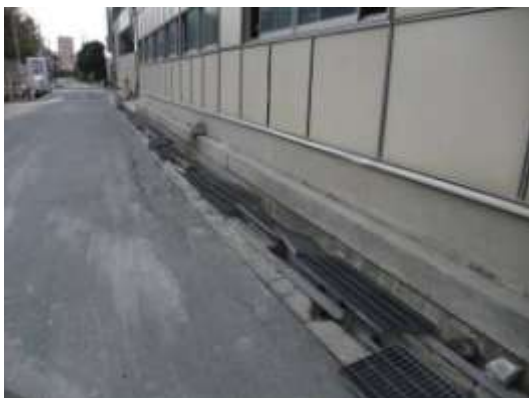
Bタイプの被害部分. JR 京葉線沿い. 全体が沈下し, 側溝部分が北西-南東方向に圧縮され破壊した. 4/8 撮影.

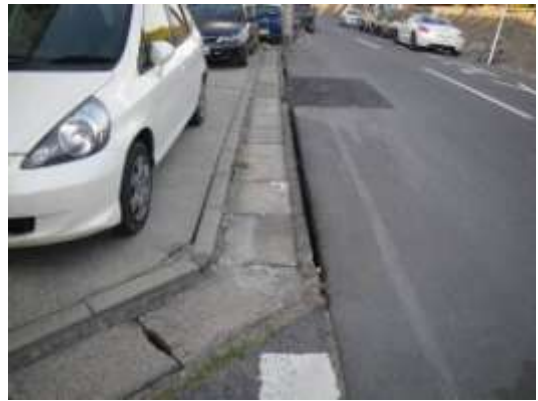
Bタイプの被害部分. 側溝と車道間に隙間があいている. 相対的にそれぞれが北東-南西方向へ移動したことになる. 4/14 撮影.

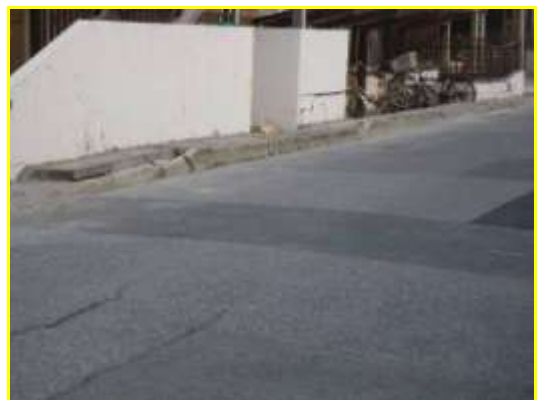
Aタイプの被害部分. 北東-南西方向の道路の南東側の側溝の浮上. 道路の高さの低い側にあたる. 4/16 撮影.

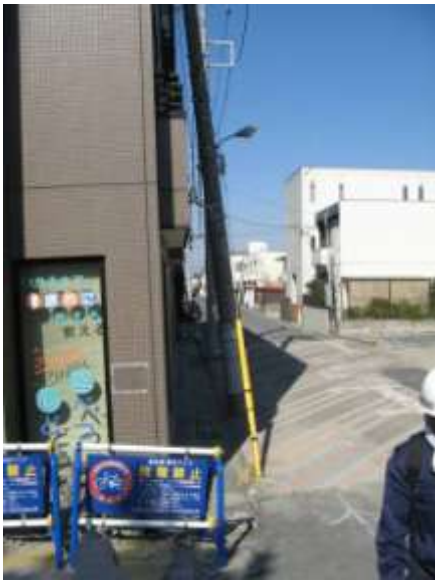
A タイプの被害部分. 3階建てのコンクリート製ビルが50cm程度沈み込んだ。また、周囲の道路もいっしょに沈降している。4/16撮影。

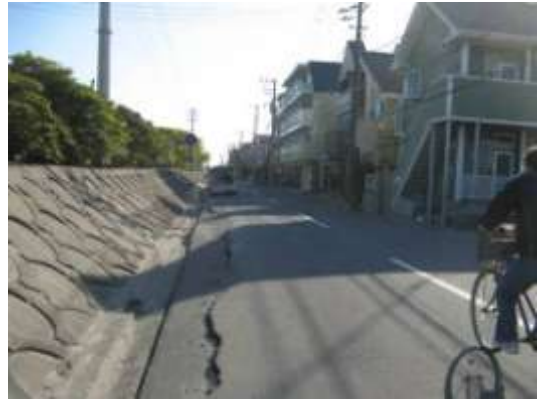
A タイプの被害部分. 入船~鉄鋼団地の南東端に延びる旧護岸沿いに、液状化-流動化現象の著しい部分が広くみられる。ここでは陥没を伴っている。4/14撮影。

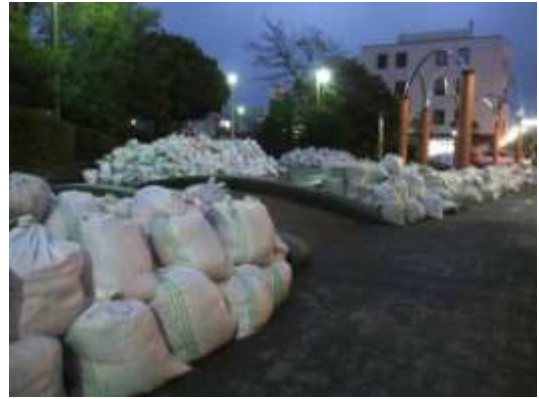
A タイプ~B タイプの被害部分. シンボルロード沿いでは多量の噴砂が搬出された. 3/22 撮影.

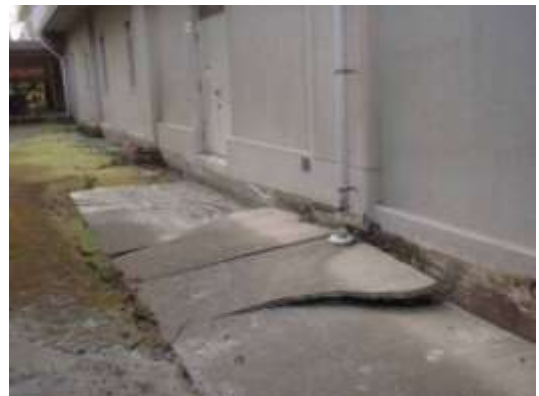
A タイプの被害部分. 中層ビルにみられる抜け上がりによる段差と塩ビ管の破断. 4/7 撮影.

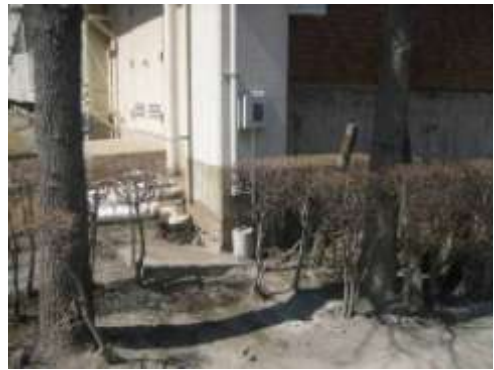
A タイプの被害部分. マンションの抜け上がりと破断した樋管. 4/5 撮影.

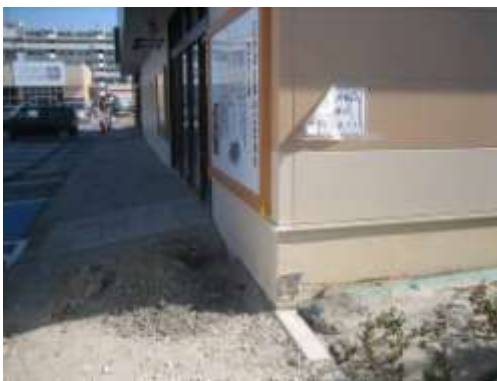
A タイプの被害部分. 20~30cmの抜け上がりにより入口のコンクリート部分が傾斜した. 4/5 撮影.

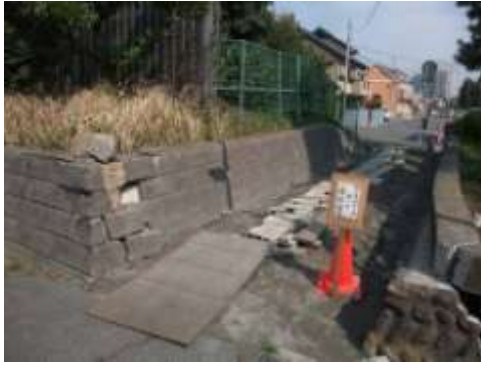
A タイプの被害部分. 中央公園脇の歩道. 盛土造成された土手の石組みが沈下し, 変形や破壊が顕著に認められた. 上段は4/5, 下段は4/26 撮影.

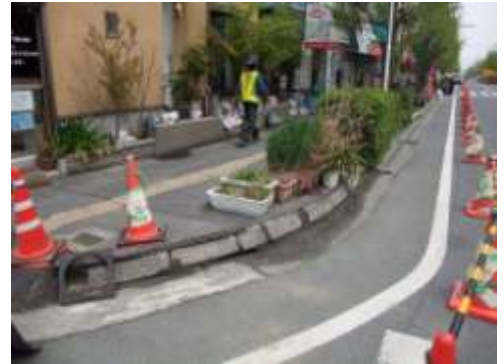
B タイプの被害部分. 歩道の端ではアスファルトが道路側へずれ, 縁石が転倒している. 4/22 撮影.

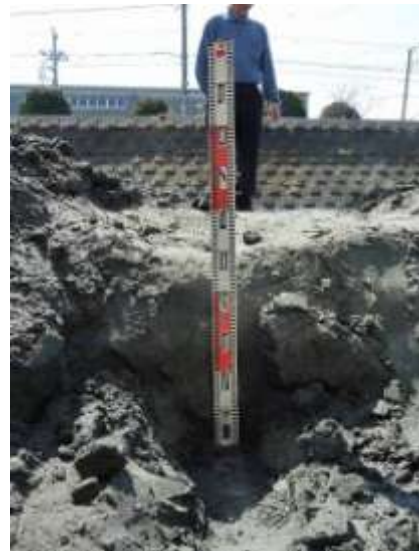
A タイプ~B タイプの被害部分. ひどいところでは50cmもの噴砂が堆積した. 3/13 撮影.

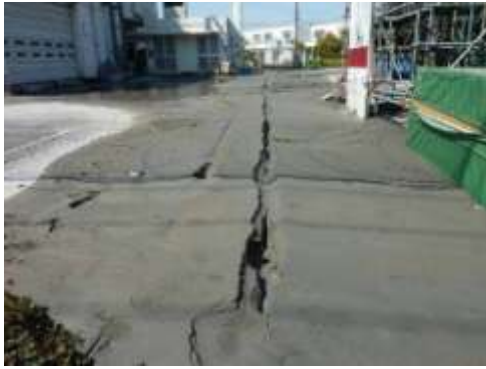
A タイプ～B タイプの被害部分. 消防署裏の亀裂と噴砂.
亀裂と噴砂は北西方向に長く連続する. 3/13 撮影.

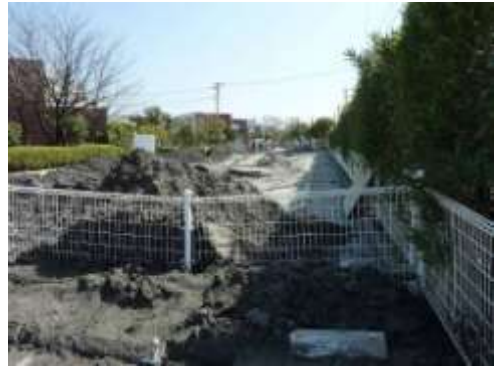
A タイプ～B タイプの被害部分. 中央公園通沿いの駐車場にみられた大きな沈下と大量の噴砂. 後片付けで集められた大量の噴砂. 3/13 撮影.

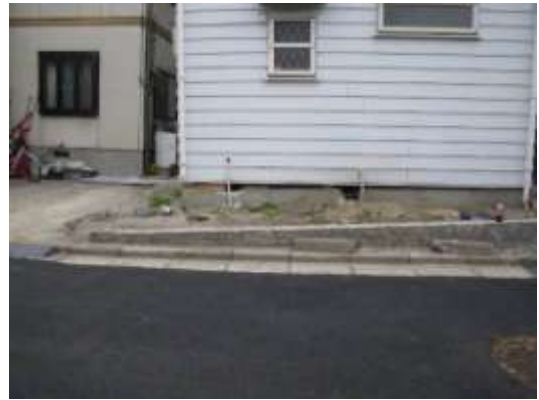
A タイプ~B タイプの被害部分. 家屋の修復例. 沈み込んだ基礎と上屋との間に木材を挿入している. 過去の他地域の被害の際にもこの方法で修復していた. 5/16 撮影.

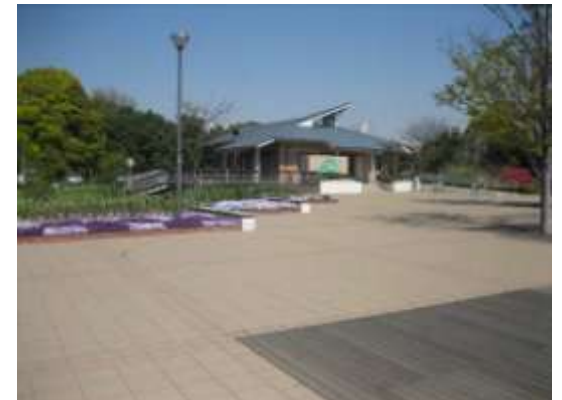
C タイプ~D タイプの被害部分. 被害がみられない公園 (衛生処理場・中継ポンプ場・清掃工場跡地). 3/13 撮影.

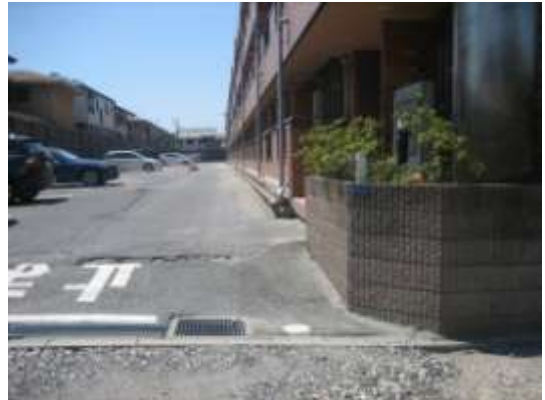
B タイプの被害部分. 抜け上がったビル周辺の戸建て住宅
の一部には傾斜などの被害がみられた. 3/13 撮影.

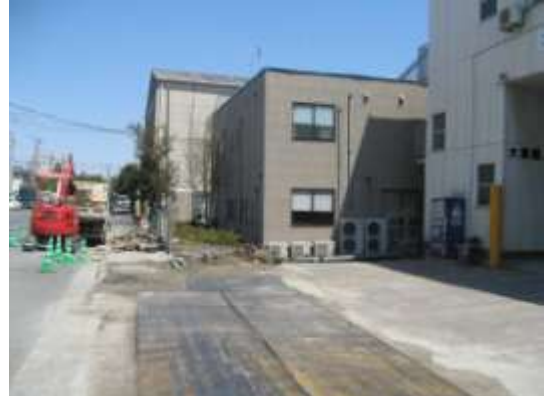
Aタイプの被害部分。道路の脇での沈下。建物・塀の沈み込み・傾動。4/12撮影。

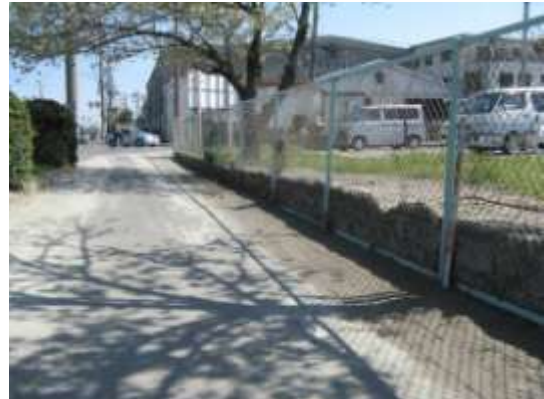
Bタイプの被害部分。北端の中央公園通り沿い。噴砂の厚さは40cmにもおよぶ。4/12撮影。

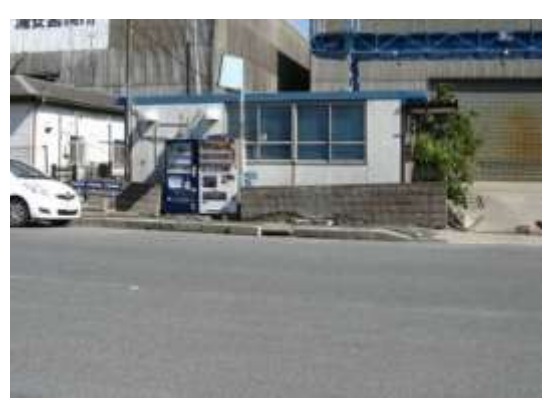
Aタイプの被害部分。プレハブとコンクリート塀の沈み込み・傾動。4/12撮影。

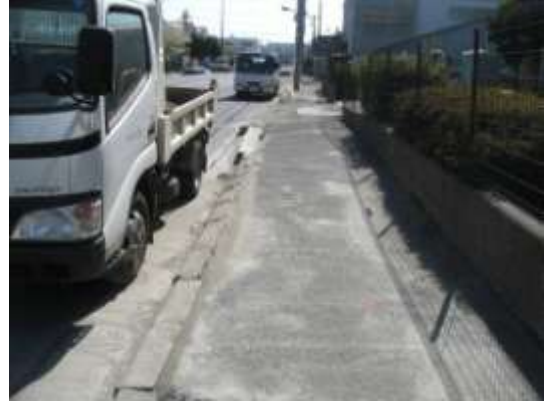
中央部に広がる A タイプの被害部分. 中央部. コンクリート塀の波うち, 沈み込み, 傾動. 4/12撮影.

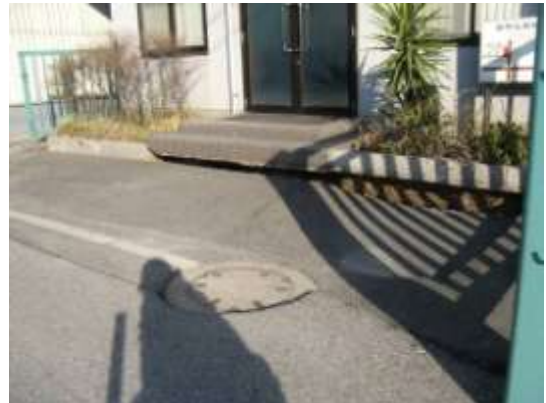
西端の A タイプの被害部分. 陥没を伴う沈下. 4/12撮影.

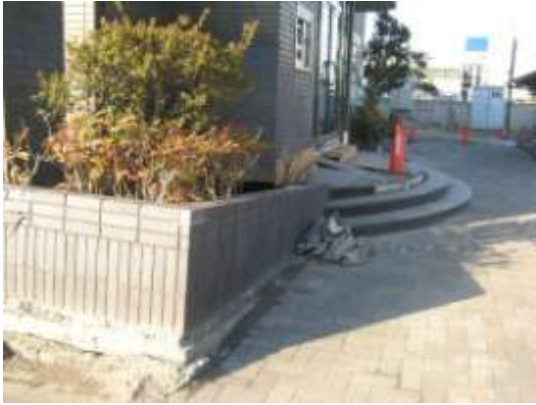
A タイプの被害部分. コンクリート階段の沈降. 4/12 撮影.

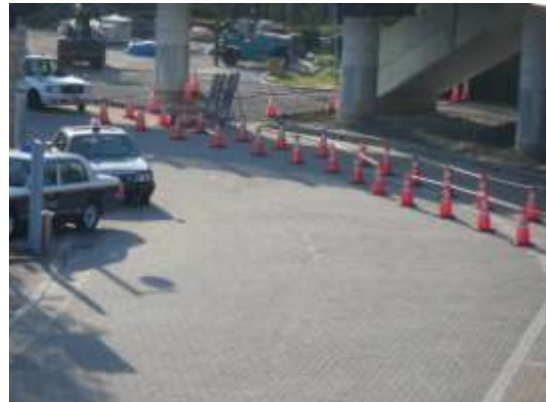
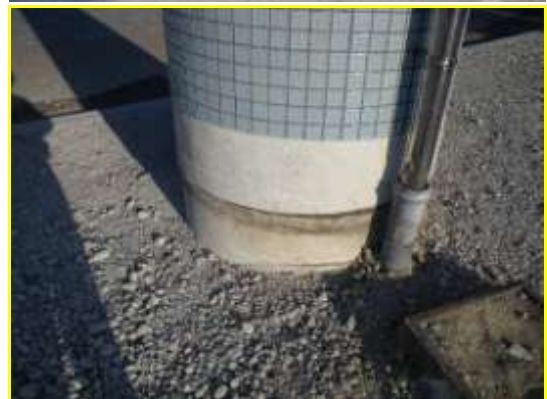
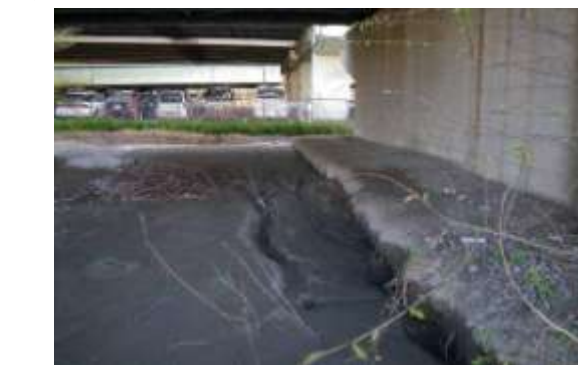
A タイプの被害部分. 高速道路橋脚周辺の液状化. 橋脚コンクリートの長軸方向と直行方向に亀裂が発生し噴砂がみられる. 4/13 撮影.

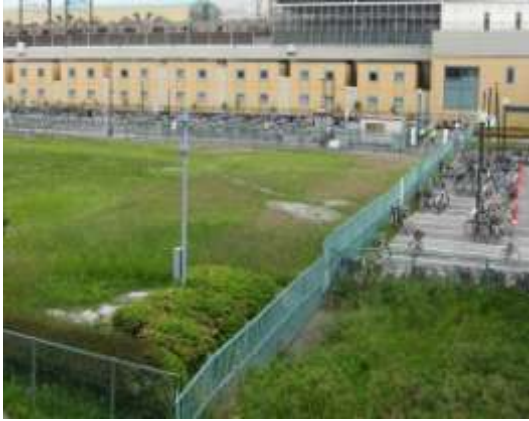
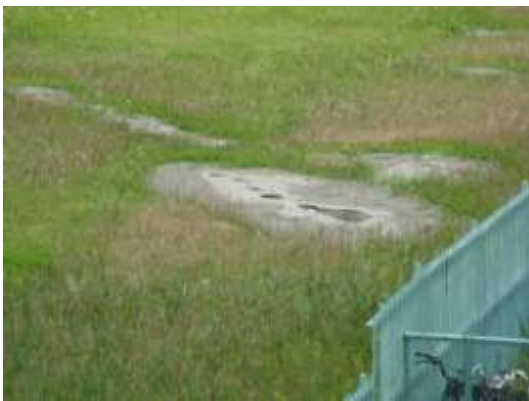
B タイプの被害部分. 舞浜駅前での噴砂. 線状 (北西方向) に並ぶ. 5/17 撮影.

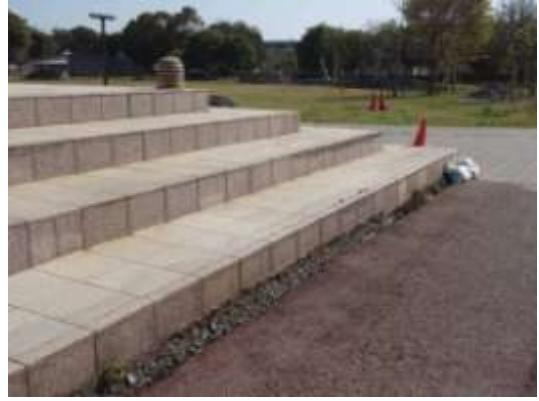
A タイプの被害部分. 運動公園総合体育館の階段にできた抜け上がり. 4/13 撮影.

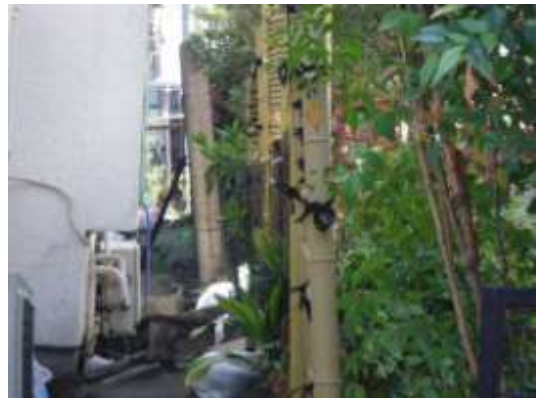
A タイプ~B タイプの被害部分. 戸建て住宅の背中合わせの裏庭部分にみられる亀裂と噴砂. 住宅は裏庭のほうへ傾いているものがみられる. 4/19 撮影.

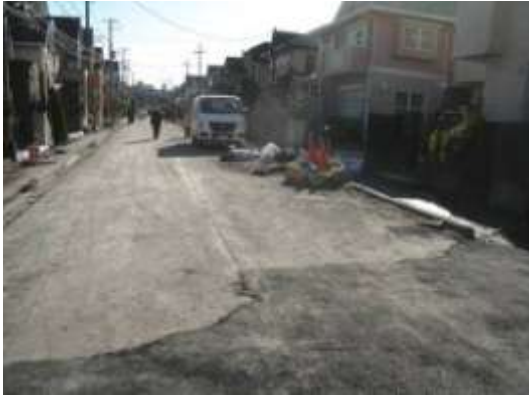
A タイプの被害部分. 舞浜3丁目. 道路の中央部が高く, 両脇が低くなっている. 両脇の戸建て住宅のほとんどは傾きながら沈み込んでいる. 3/18 撮影.

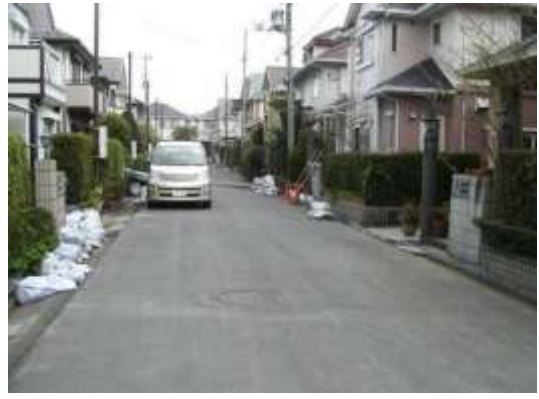
A タイプ~B タイプの被害部分. 道路より家のほうが20cm程度沈み込む. 4/19 撮影.

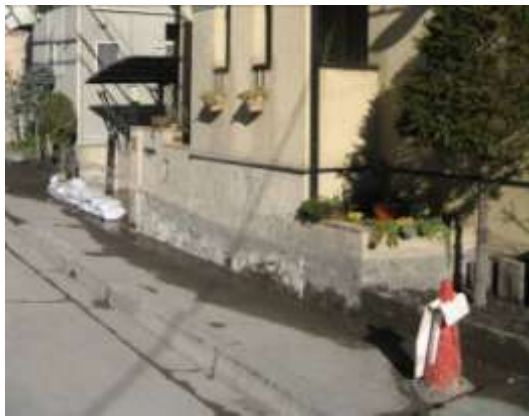
A タイプの被害部分. 歩道から戸建て住宅にかけて地盤が沈下している. また, 50cm以上も噴砂が堆積した跡がついている. 3/18 撮影.

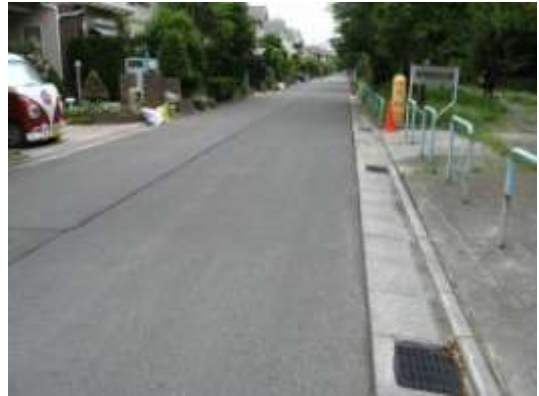
C タイプの被害部分では道路の脇に1cm程度の段差や亀裂がみられることが多い. 5/17 撮影.

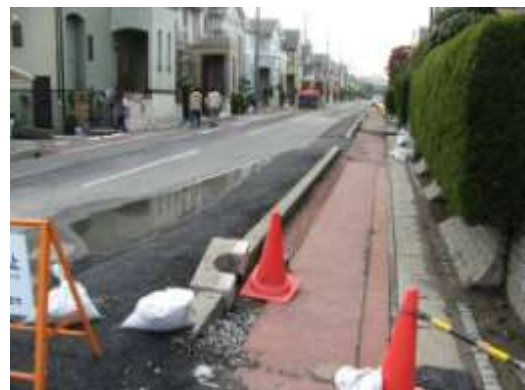
A タイプの被害部分. 舞浜入口の道路沿い. 歩道は沈下し, その脇の戸建て住宅は地中に沈み込んでいる. 4/19 撮影.

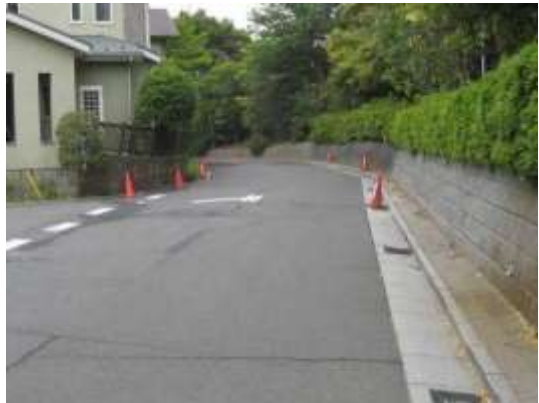
B タイプの被害部分. 塀の沈み込み・傾動. 5/17 撮影.

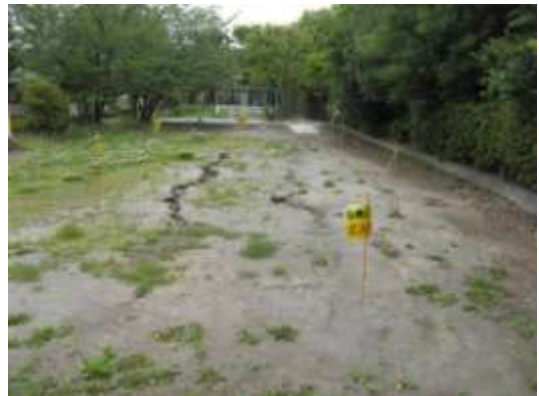
B タイプの被害部分. 南西端の公園内. 南東方向の亀裂とこれに伴う噴砂. 5/17 撮影.

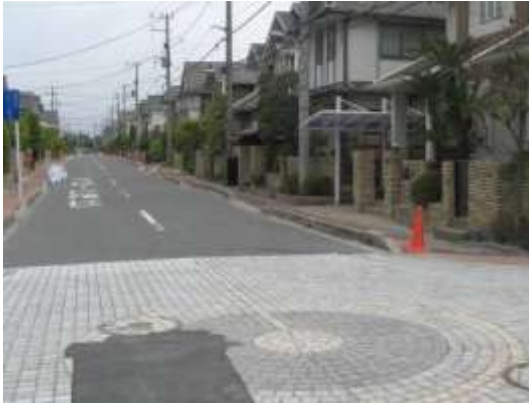
B タイプの被害部分. 波長 10m の地波がみられる. 波頭は東西方向に延びる. 5/17 撮影.

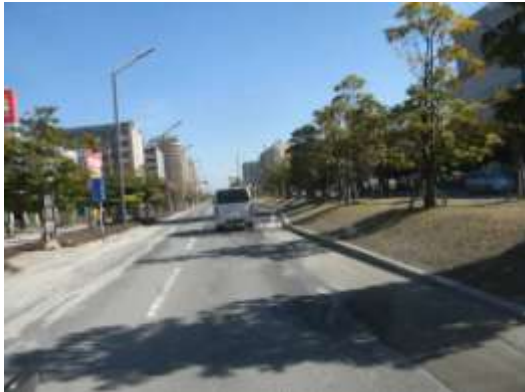
A タイプの被害部分。シンボルロード沿い。大量の噴砂。道路の両脇に除雪された雪のように積み上げられている。3/18 撮影。

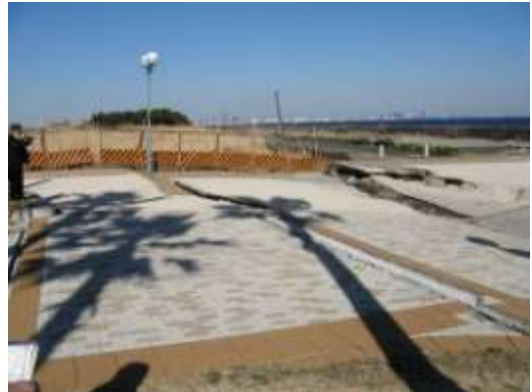
A タイプの被害部分。南東端の護岸。北東方向の開口亀裂が数列みられ、護岸付近全体が海側の南東側へ移動したものと考えられる。3/18 撮影。

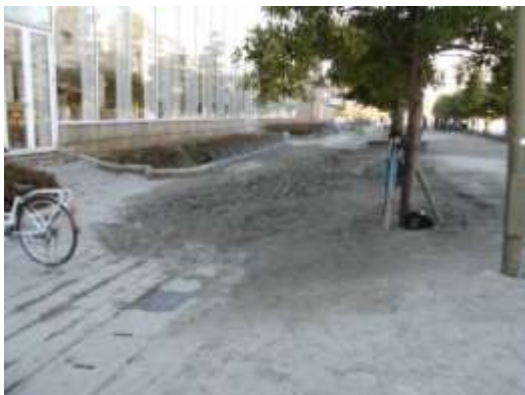
A タイプの被害部分。シンボルロード沿いにみられる 50cm を超える大きな抜け上がりと大量の噴砂。3/18 撮影。

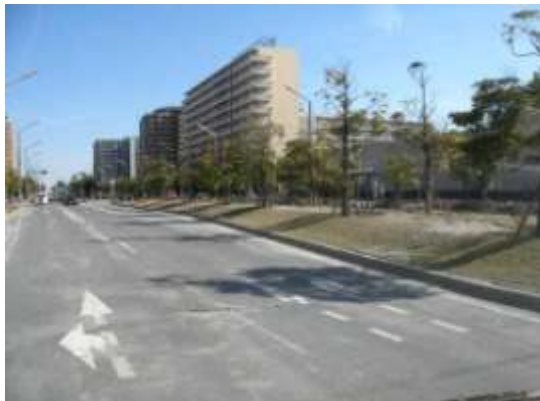
A タイプの被害部分。シンボルロード上のゆるやかな地波。波長 15m 程度で波頭が東西方向に延びる。3/18 撮影。

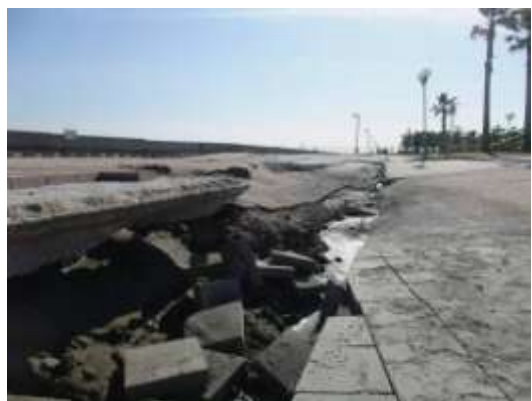
A タイプの被害部分。護岸の内側には開口亀裂が顕著に認められた。3/18 撮影。

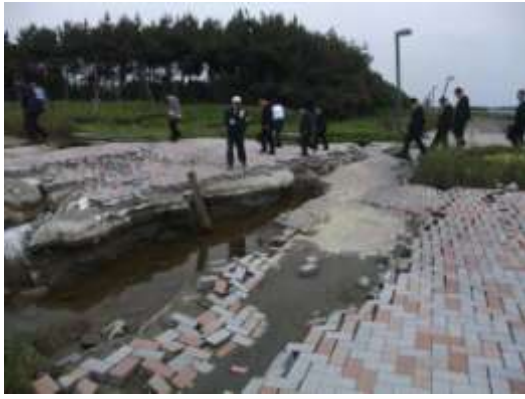
A タイプの被害部分。護岸の内側は大きく陥没し手いる部分もある。6/1 撮影。

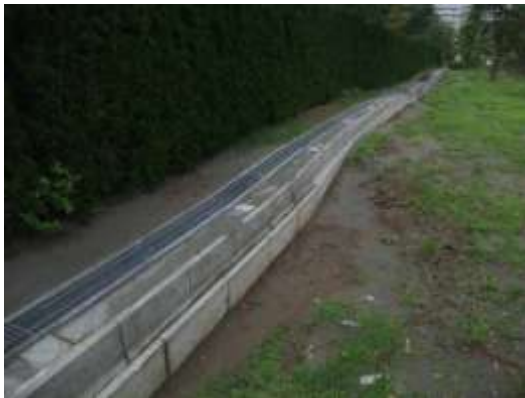
A タイプの被害部分。中央部の公園では側溝が波打ち破損した。6/1 撮影。

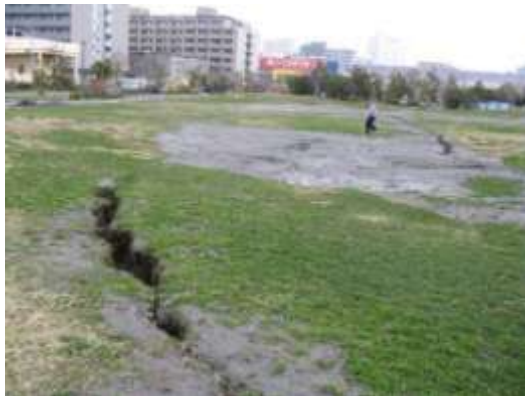
A タイプの被害部分。おひさま公園南西部。東西～北西方向の亀裂。高いところでは噴砂量が少ない。斜面にあり、地すべりを伴い亀裂が開いている。3/23 撮影。

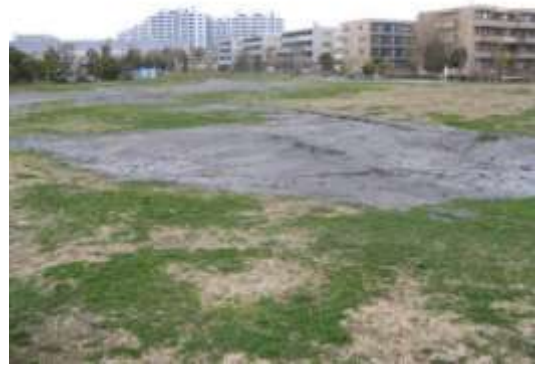
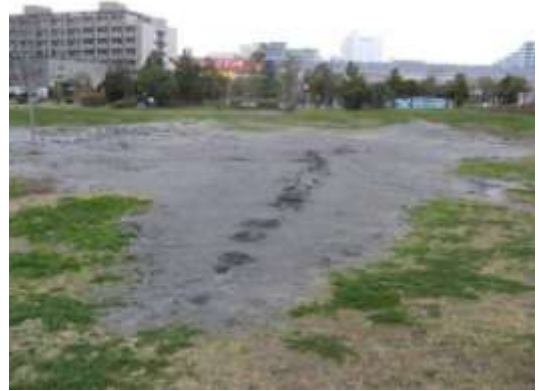
A タイプの被害部分。おひさま公園南西部の築山に囲まれた低地部分。低地に噴砂が多くみられる。北西方向の亀裂から噴砂している。A タイプの液状化〜流動化部分。上下ともに3/23 撮影。

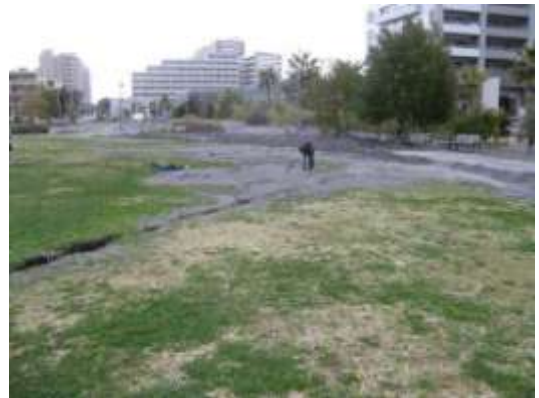
A タイプの被害部分。おひさま公園南西部。東西方向に延びる亀裂。A タイプの液状化〜流動化部分。3/23 撮影。

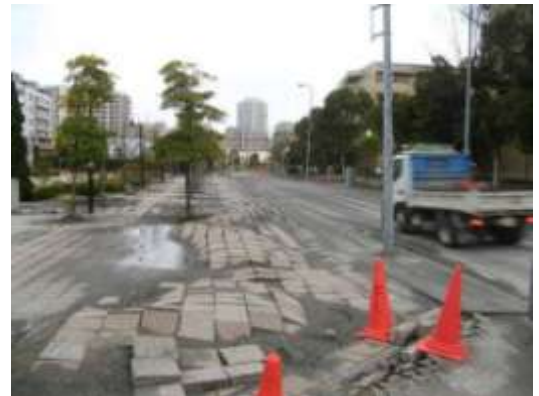
A タイプの被害部分。おひさま公園南の道路の歩道に残る地波。東西方向に延びる地波が食い違っつながっている。3/23 撮影。

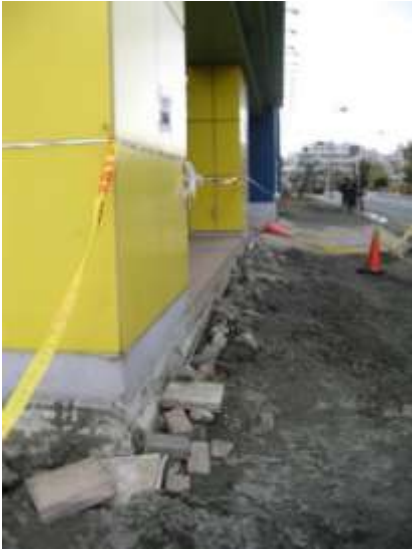
A タイプの被害部分. おひさま公園の西. シンボルロードに沿う部分では抜け上がりが大きい. 3/23 撮影.

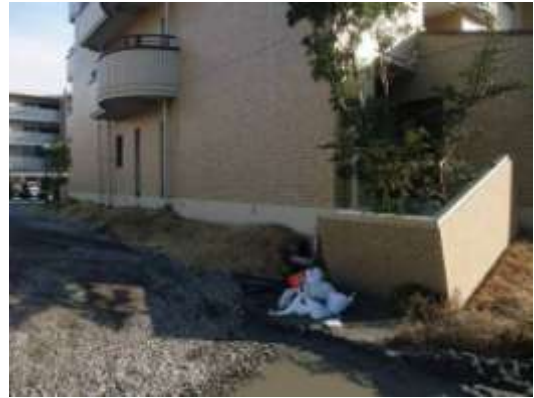
A タイプの被害部分. 集合住宅の基礎のないベランダ部分は, 沈下・傾き破損した. 3/24 撮影.

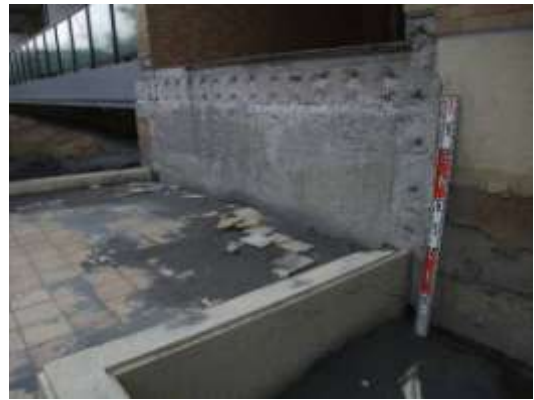
A タイプの被害部分. 集合住宅の周囲の沈下は 70cm を超え, さらに接続するスロープは沈み込んだため段差は 1m に達した. 3/24 撮影.

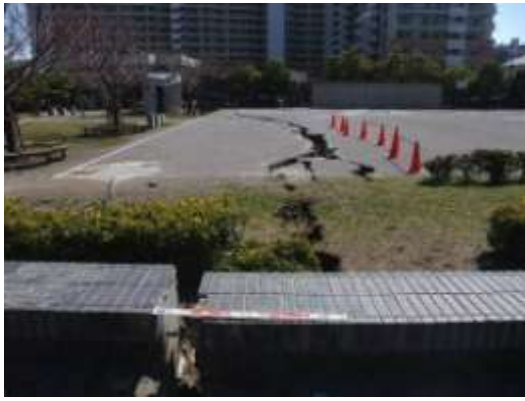
A タイプの被害部分。北東岸に近い公園では開口亀裂が顕著に認められた。噴砂を伴うものと伴わないものがある。亀裂の左側が沈下した。3/28 撮影。

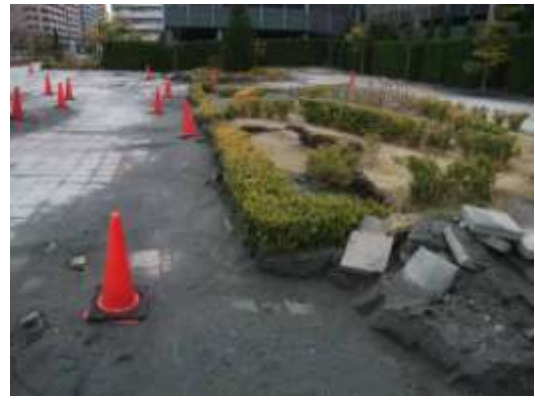
A タイプと C タイプ～D タイプの被害部分との境目。日の出 4 丁目。明海から日の出にかけて直線的に段差を生じ、右側では液状化-流動化現象が顕著に認められた。一方、左側ではほとんど液状化-流動化が認められないのは、液状化防止対策の影響と推測される。3/23 撮影。

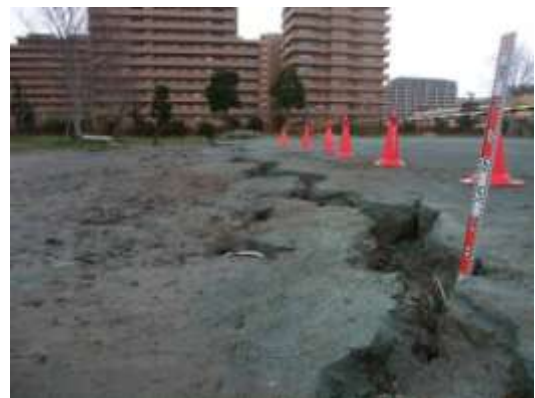
A タイプと C タイプ～D タイプの被害部分との境目。亀裂の左側が沈下し A タイプの被害となっている。明海 5 丁目。3/23 撮影。

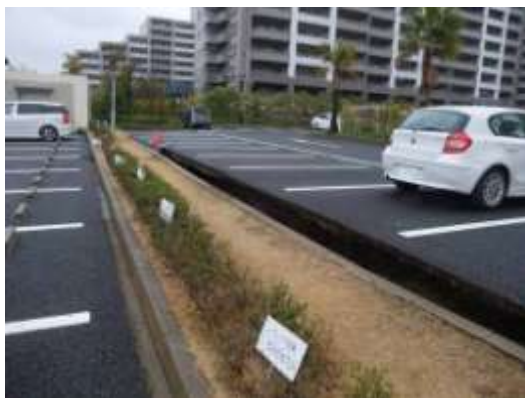
A タイプと C タイプ～D タイプの被害部分との境目。芝生の右側は C～D タイプ。芝生から左側は沈下しており A タイプの被害となっている。日の出 4 丁目。3/22 撮影。

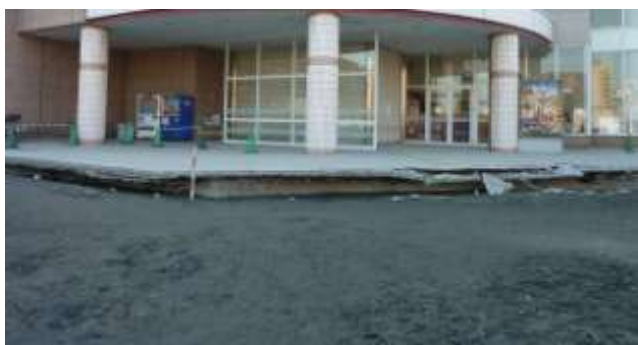
A タイプの被害部分. シンボルロード沿いのビル入口の
 抜け上がりと大量の噴砂の状況. 3/13 撮影.

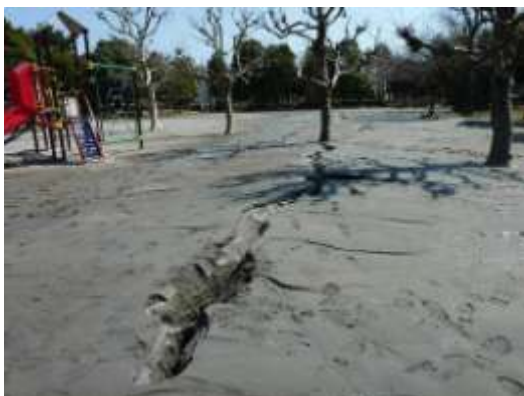
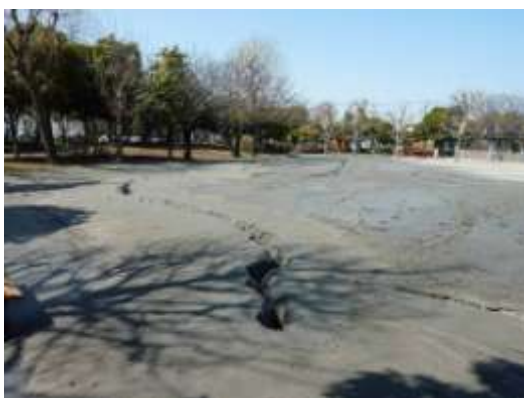
B タイプの被害部分. 太陽の丘公園. 北西方向の直線状に続く亀裂と噴砂. 上下ともに 3/13 撮影.

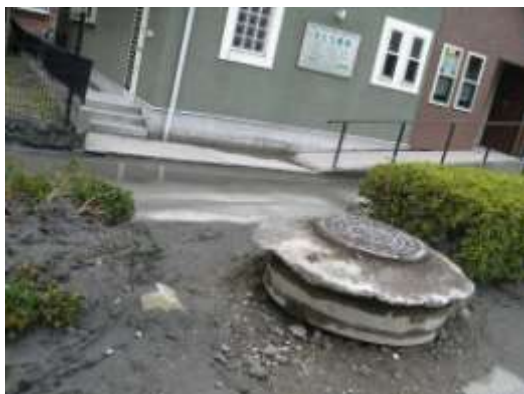
A タイプの被害部分. マンホールの浮上. 3/23 撮影.

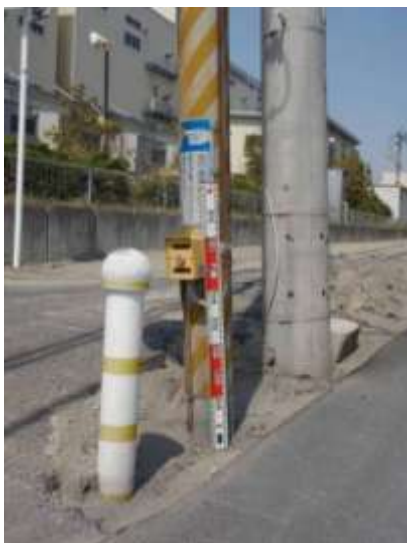
Aタイプの被害部分. 電柱が沈み, 押しボタンの高さが低くなっている. 4/15 撮影.

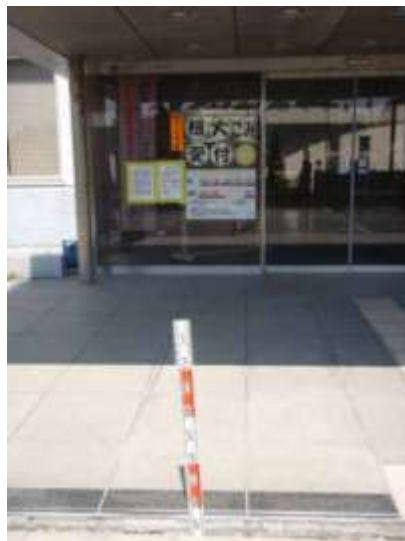
Bタイプの被害部分. 浦安市クリーンセンター. 入口に10cm程度の抜け上がり. 4/13撮影.

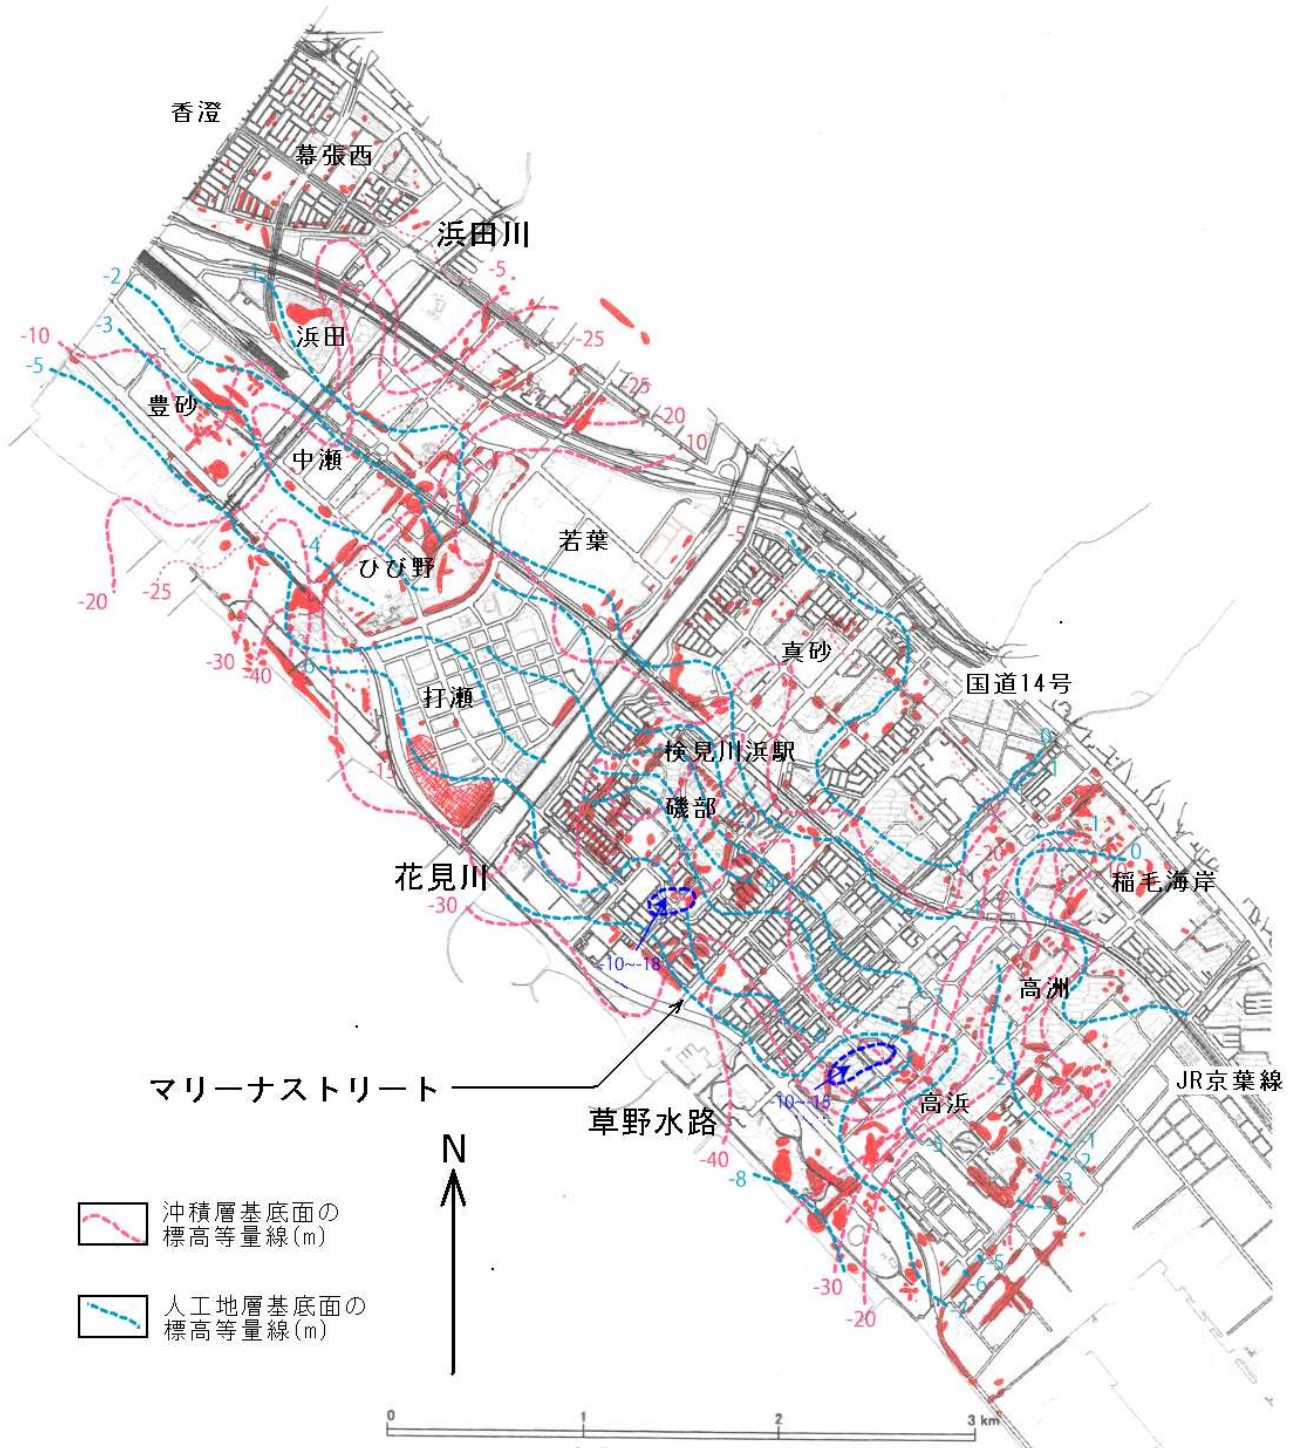
稲毛海岸・高洲・高浜地区：この地区の中央を北東－南西方向～南－北方向に延びる比高差10～20m程度の谷埋め状の沖積層の分布がみられる。谷の西翼は比較的急傾斜をなし谷の形状が比較的明瞭であるものの、東翼は緩傾斜をなし谷の形状がやや不明瞭である。西翼部ではほぼ谷の中に液状化－流動化被害の集中部分が分布する。東翼部ではその分布はほぼ標高-10mの等量線よりも深い部分に被害は多く分布するが、これよりも浅い部分にもみられる。特に、人工地層の基底面がほぼ-3m以深の部分においてその傾向が強まる。ただし、国道14号線に近い部分では、人工地層や沖積層の厚さに関係なく被害は広がっている。

真砂・磯部地区：この地区では沖積層は顕著な谷状の分布をしていない。しかし、マリーナストリート沿いおよびJR京葉線検見川浜駅を通る北東方向に延びる小規模の谷、および磯部7丁目付近に南北方向の小規模の谷がみられ、その中には被害が集中する。しかし谷の外にも被害は分布する。また、人工地層の基底面が-3m以深の部分では、被害の範囲が広がる傾向がある。

若葉・打瀬・中瀬・ひび野・浜田・豊砂地区：北東－南西方向～南－北方向の比高差20mを越える深さの幅の広い谷が分布する。ほぼ、谷の中に被害が分布する。ここでは人工地層の基底面が-2m以深の部分において、谷の外にも被害が分布するようになる。一方、国道14号線に沿う千葉市美浜区幕張西～習志野市香澄の埋立地では、人工地層や自然地層の厚さとは関係なく被害が分布している。

図 17 沖積層基底面図および人工地層基底面図（加藤ほか，2011 投稿中）と，3月の時点での液状化—流動化被害分布を重ね合わせた図。

今後、精度の良い液状化予測や効果的な対策のため、①沖積層の基底まで到達するオールコアによる層序ボーリングによる地質構造・地質構成の解明、②各地層の地震動の増幅特性の解明、③地震動と間隙水圧の上昇（地下水位の上昇）との関係の把握、④液状化に引き続く流動化現象と地波現象による被害がどのように拡大するのかを明らかにするため、被害部分から低被害部分にかけてのトレンチ調査ないし、これに準ずる地層調査からのメカニズムの解明が必要である。
