新潟県中越沖地震の被害状況及び現状について

- (1) 原子力発電所の被害状況及び現状について
- (2) 放射性物質の放出・漏えいについて

2007年8月28日

東京電力株式会社

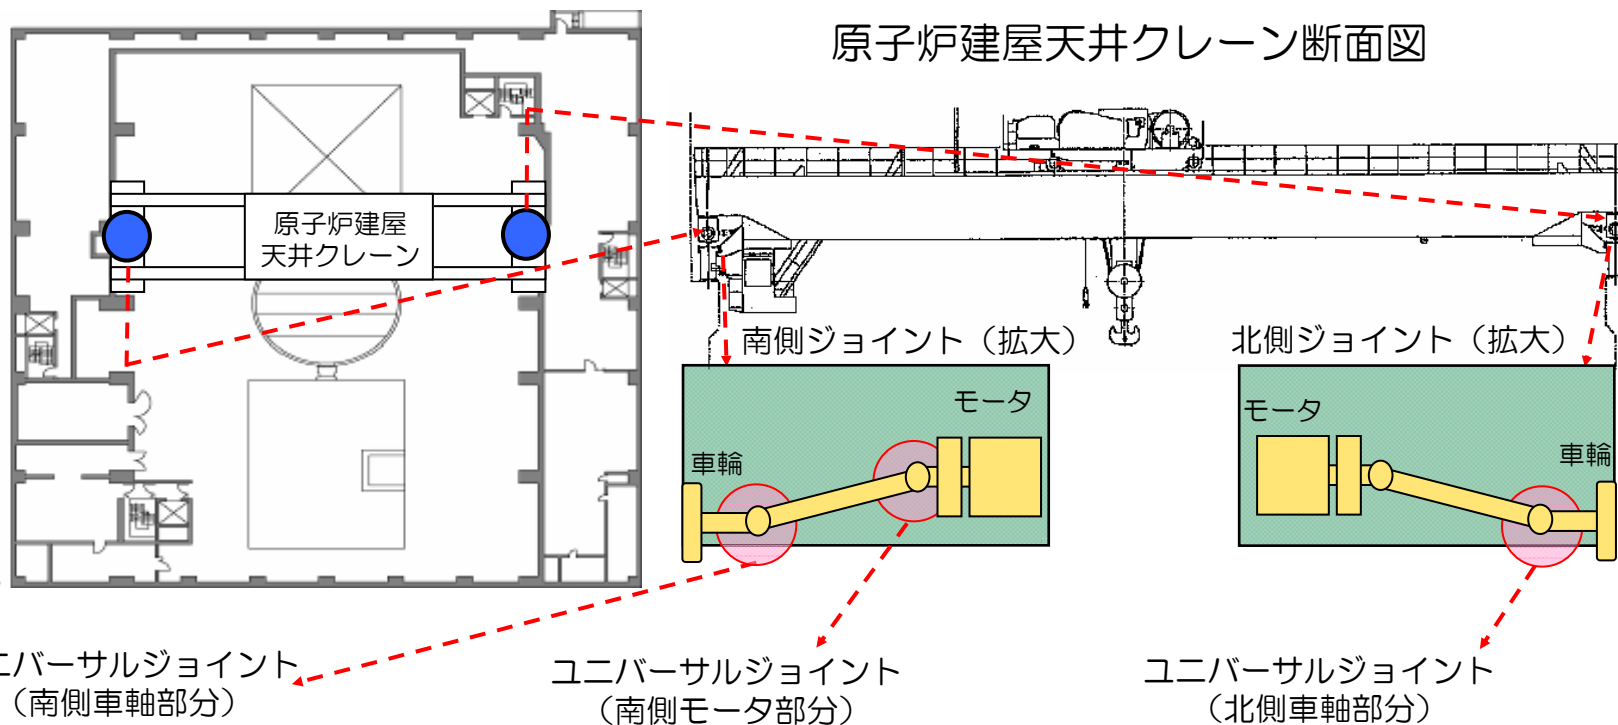
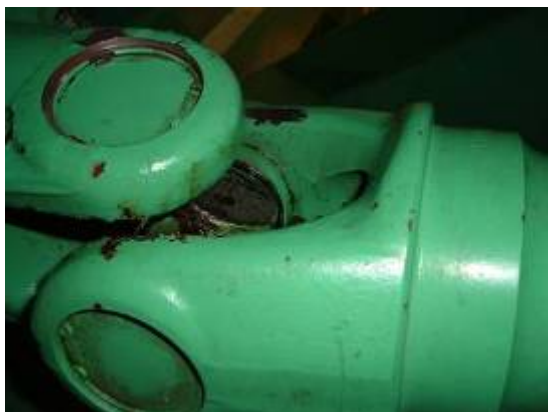
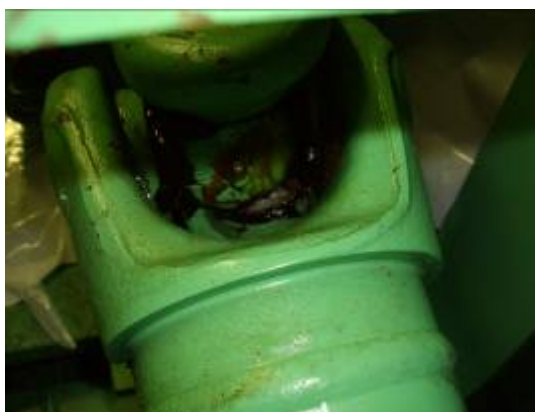
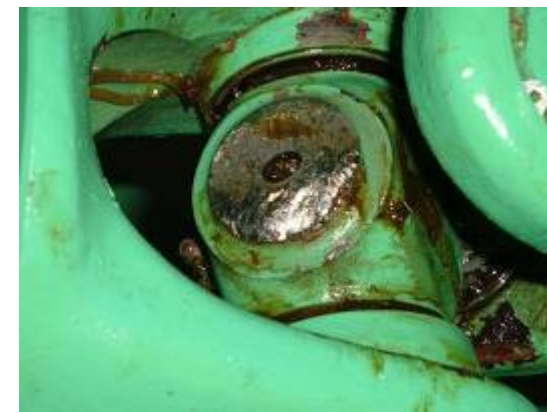
KK-6 原子炉建屋天井クレーン (原子炉建屋4階)

B/C, その他設備の状況 (K6原子炉建屋天井クレーン)

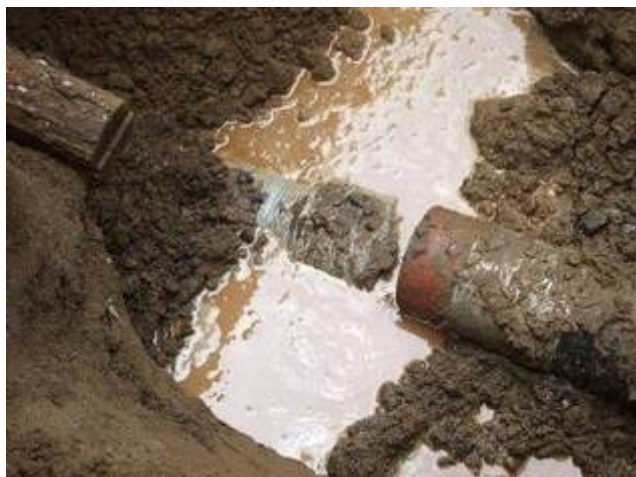
■ 1号機消火系配管破損 (1号機原子炉建屋山側)

破損状況

屋外（土中）の消火配管が破損し、原子炉複合建屋の貫通部より消火水が流入したものと推定。

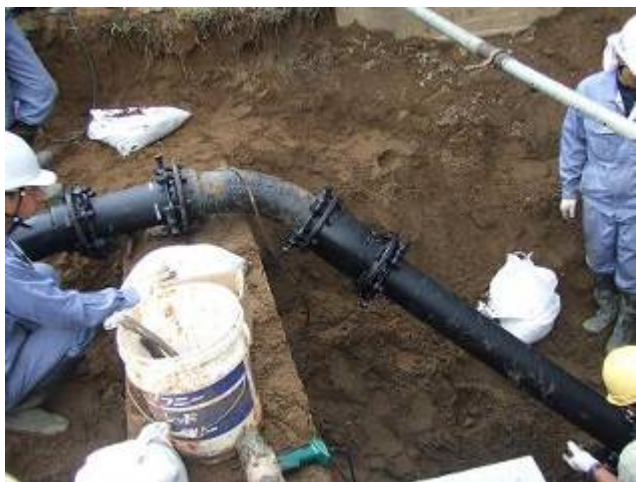
復旧状況

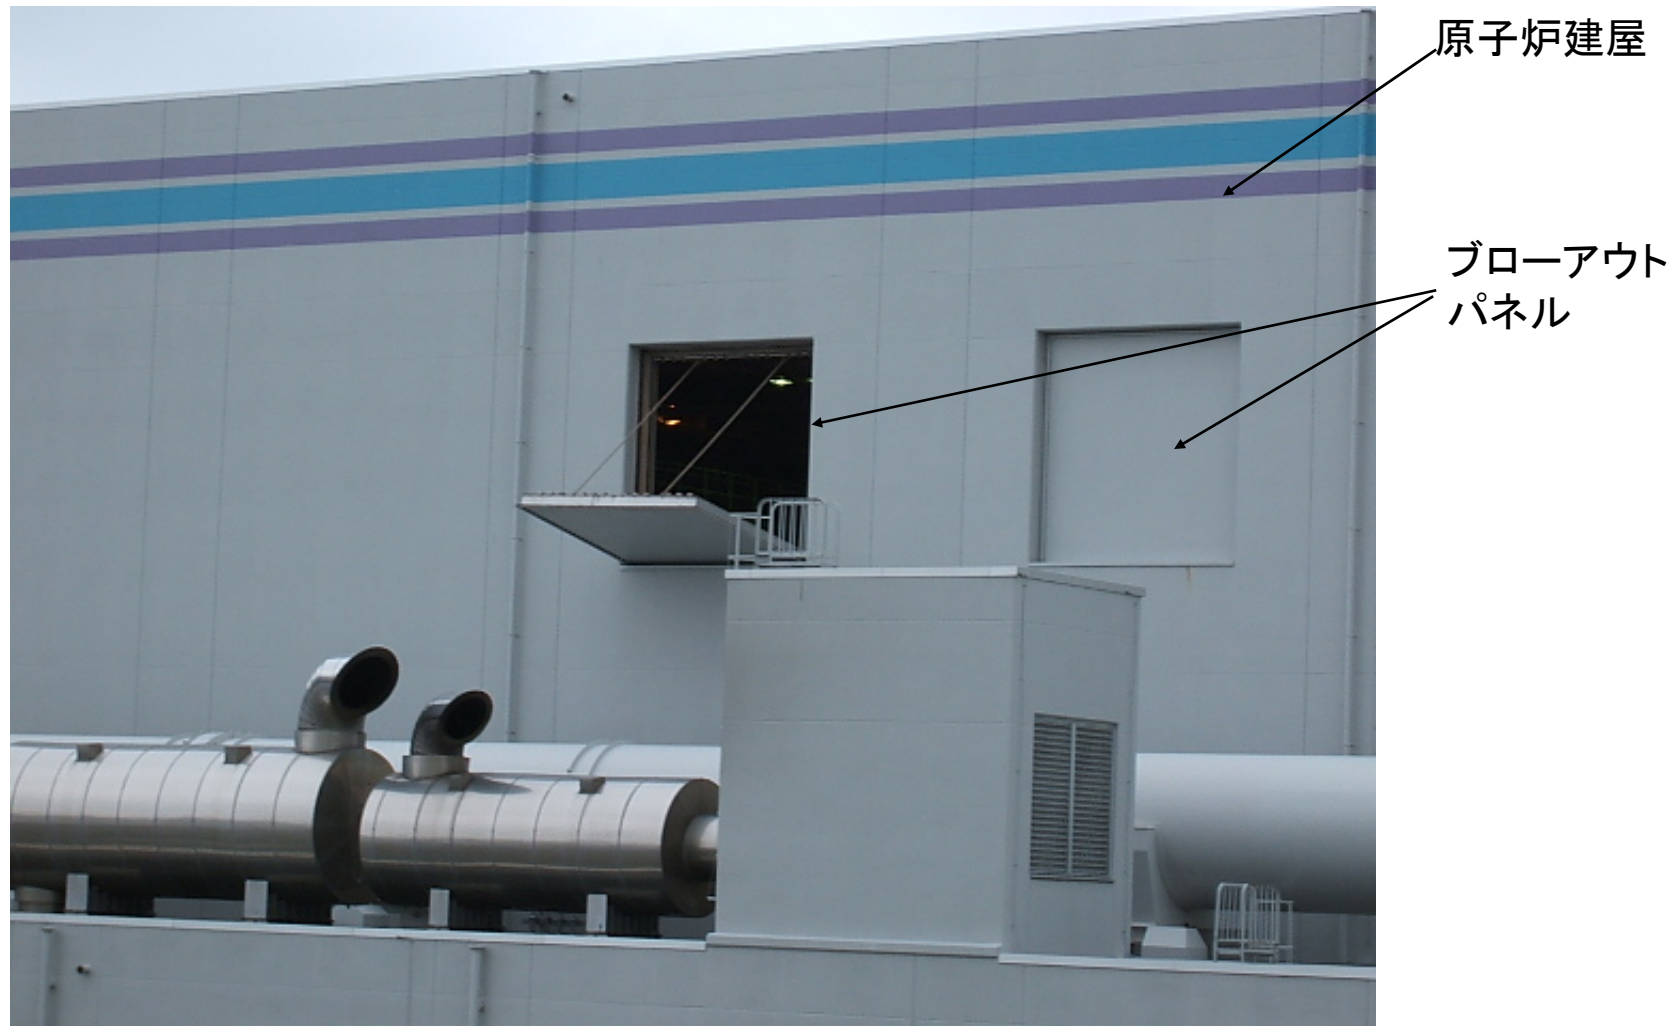
■ 3号機ブローアウトパネルの開放

地震により原子炉建屋ブローアウトパネルがはずれたものと推定

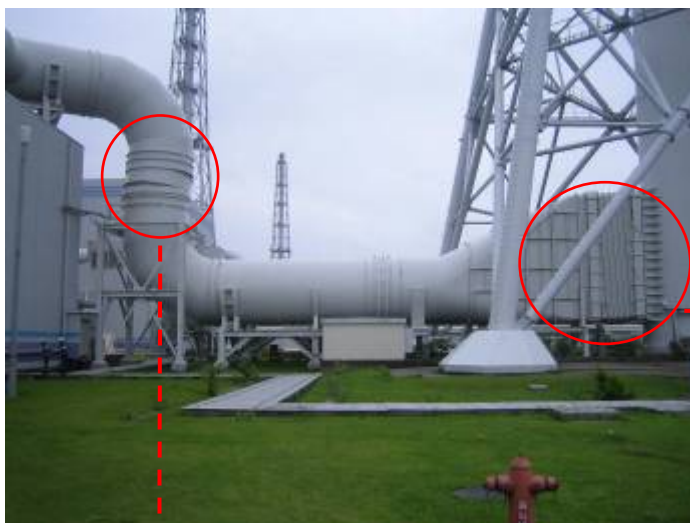
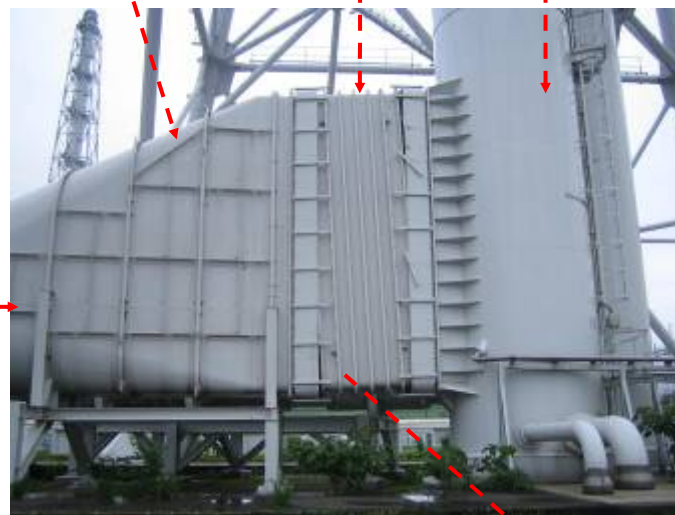
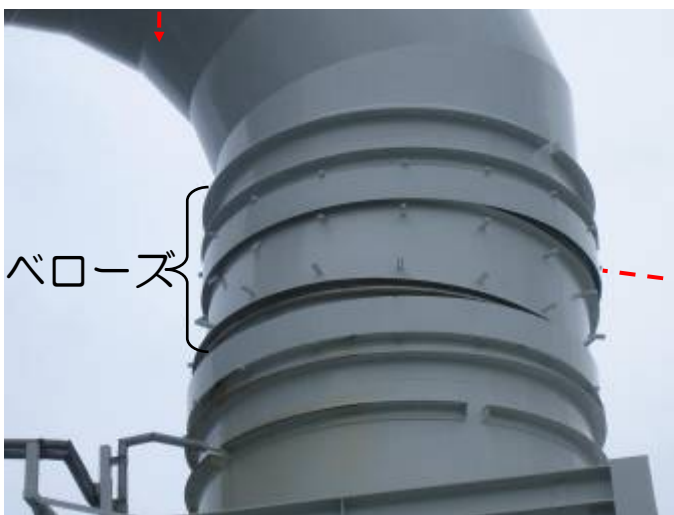
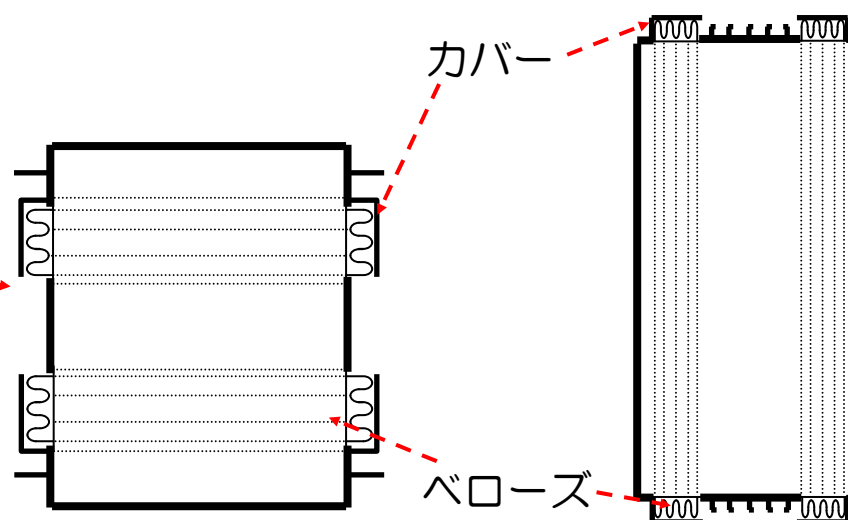
K1 排気ダクト外観

B/C, その他設備の状況 (K1排気ダクトのズレ)

ダクトのズレ

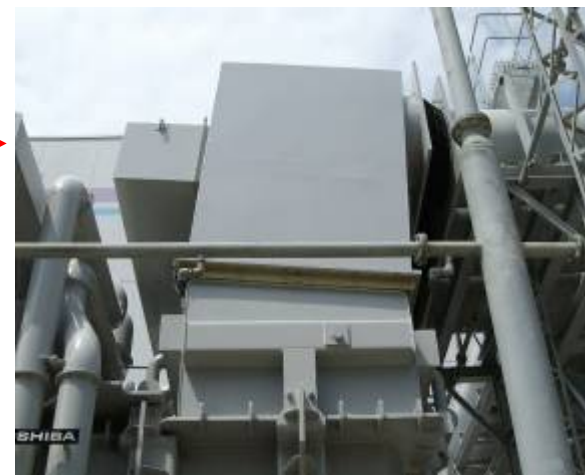
主変圧器 一次側接合部ズレ

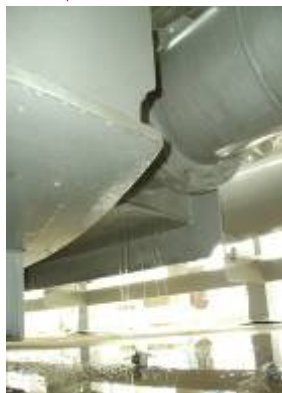
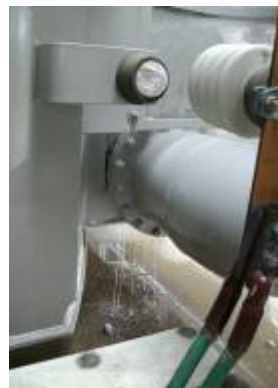
主変圧器下部油配管 (油漏れ)

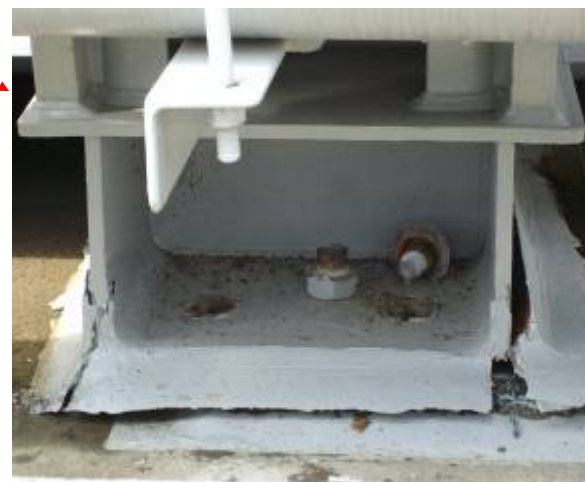
主変圧器基礎ボルト損傷

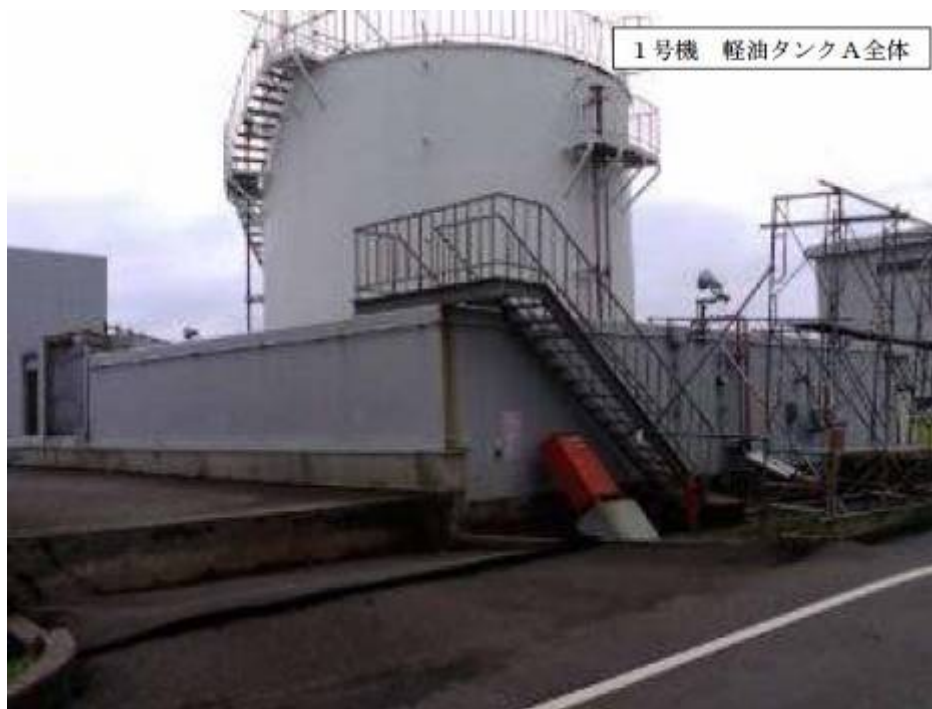
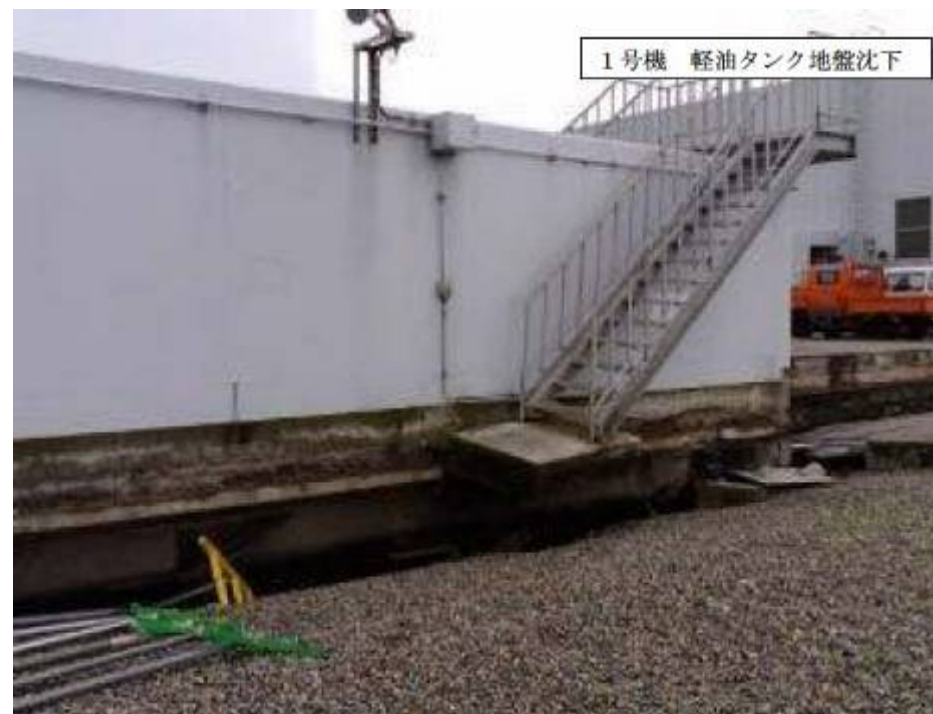
軽油タンク全景

- 1号機軽油タンク周辺地盤沈下

軽油タンク周辺地盤の沈下

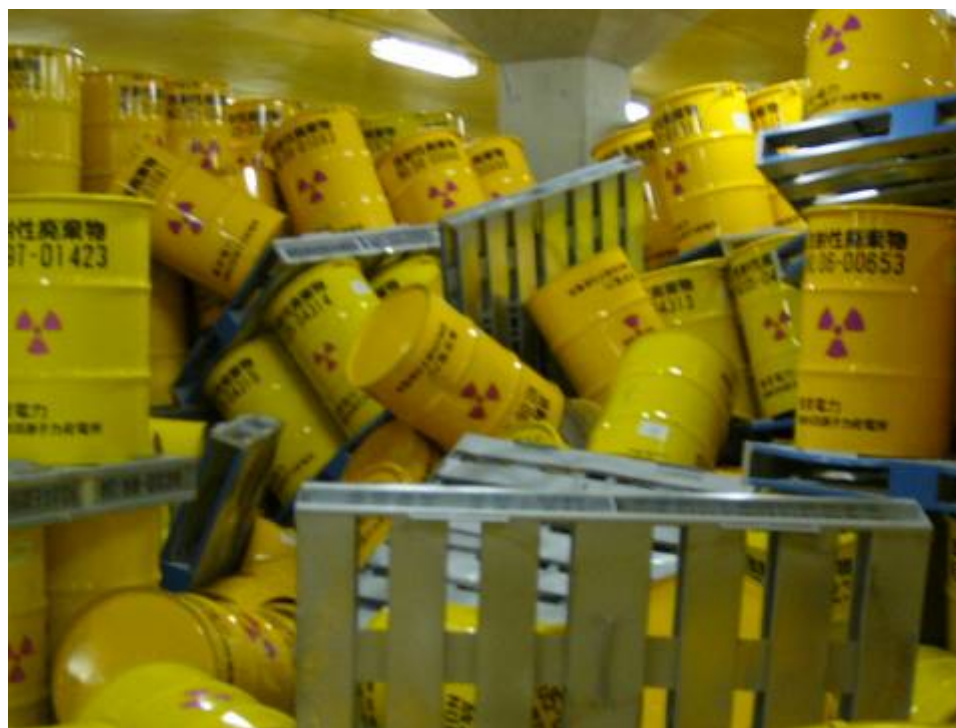
- 固体廃棄物貯蔵庫内のドラム缶転倒
 - 現時点においてドラム缶438本が転倒し，うち41本のドラム缶の蓋が開いていることを確認
 - 貯蔵庫内の空气中放射性物質濃度の測定から放射性物質は検出されず。漏えい水からも放射能は検出されず

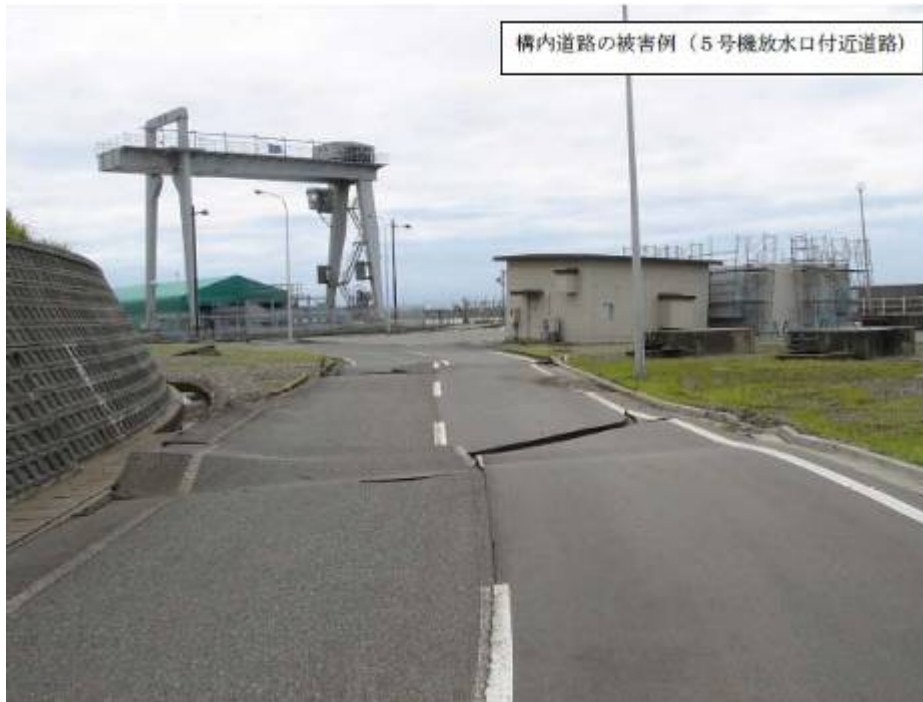
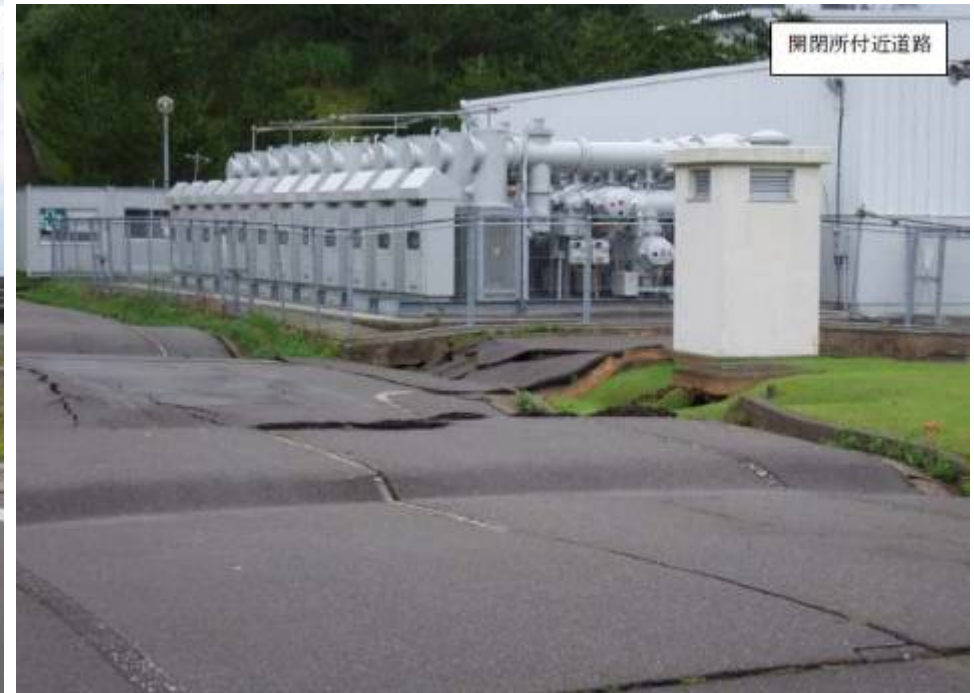
■ 発電所構内道路の状況

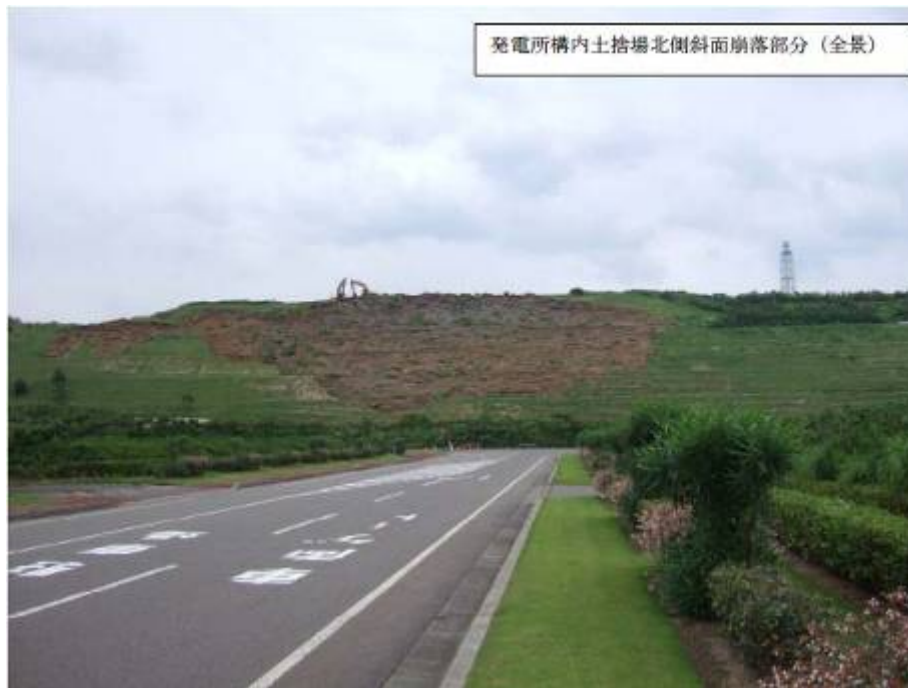
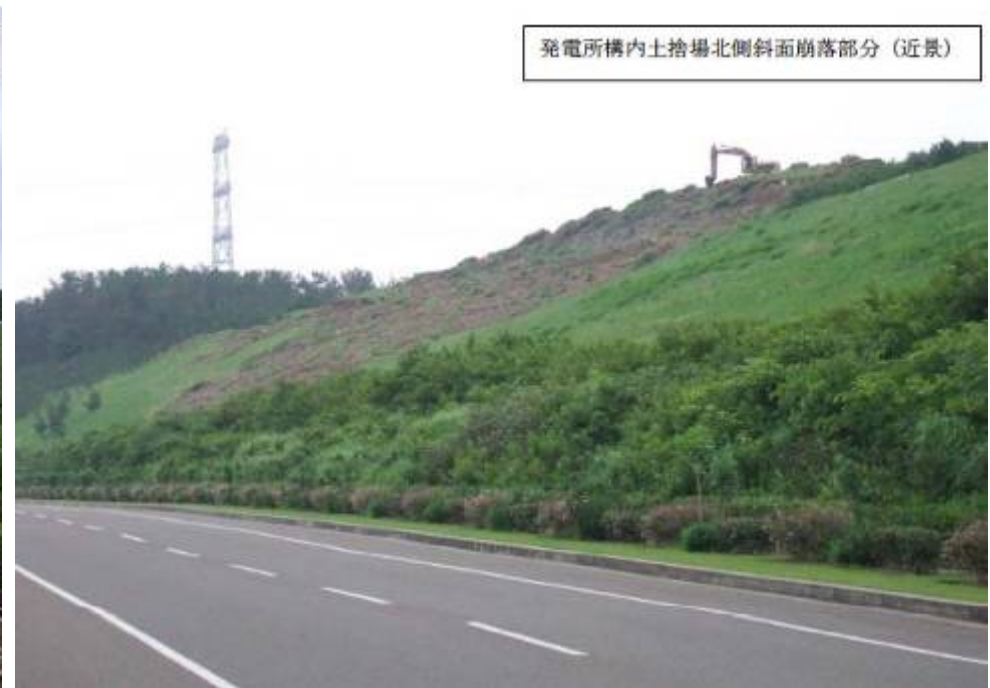
■ 土捨場北側斜面崩落

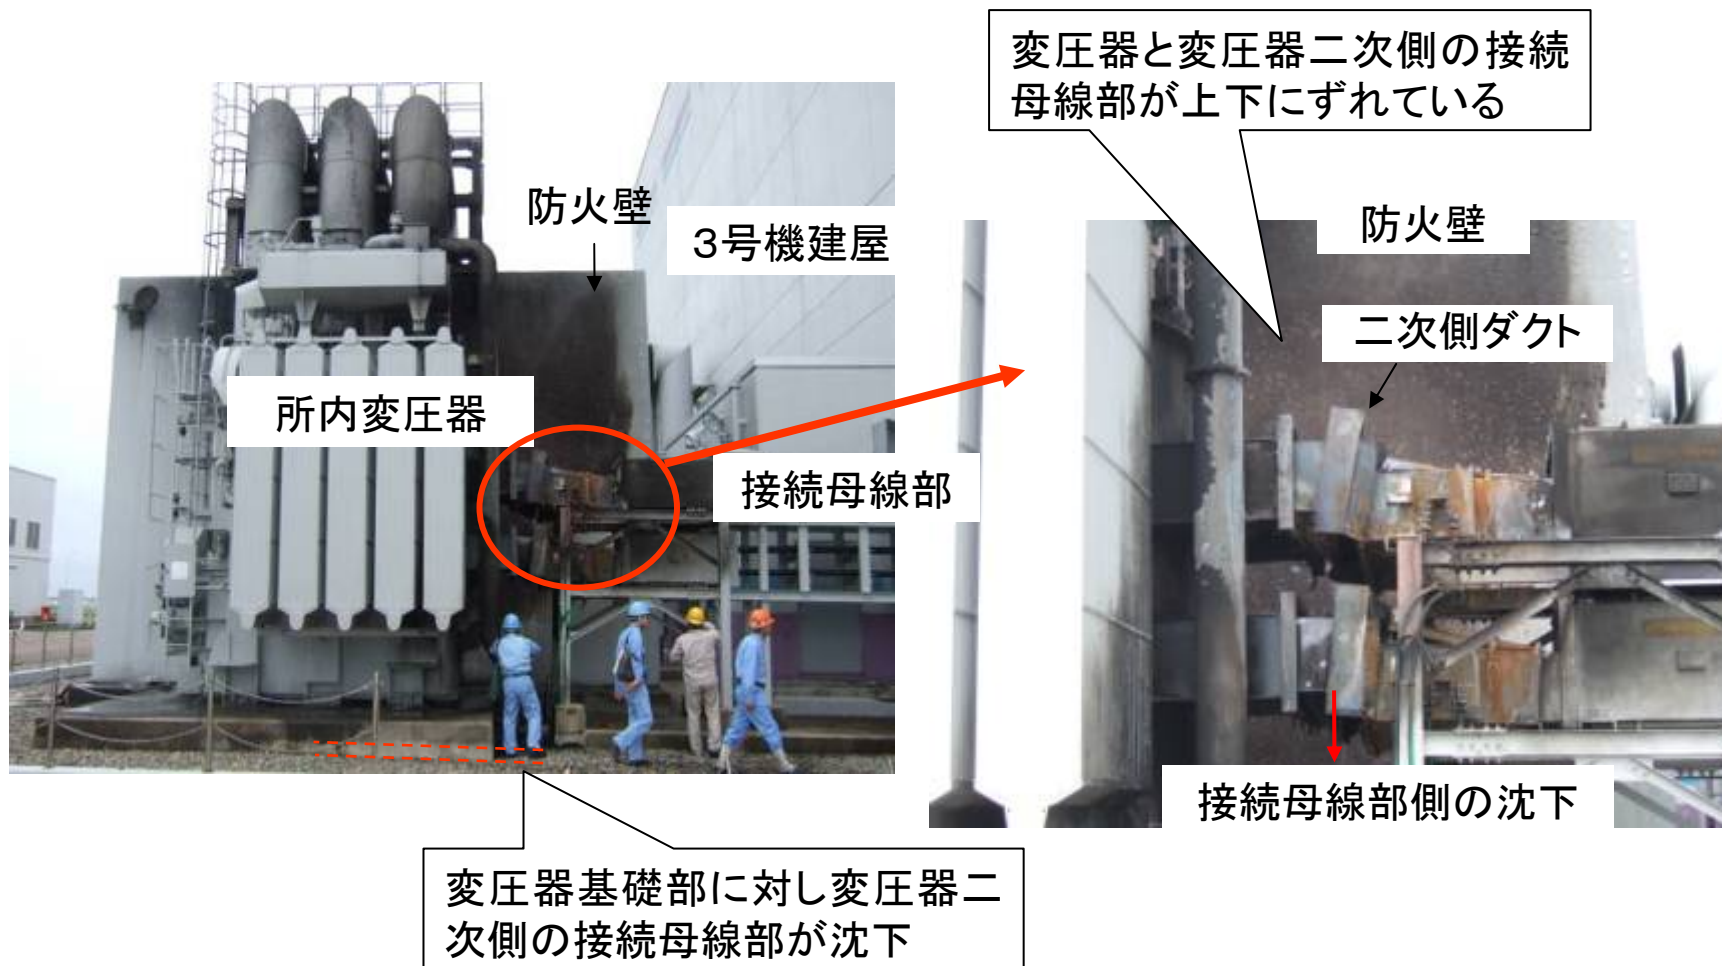
ホットラインを有効に活用できなかった。

地震と火災等の複合災害発生時の当社の消防活動が十分でなかった。

屋外消火栓設備の損傷により消火活動が十分に出来なかった。

油火災を想定した消火設備として十分でなかった。

消防到着までの消防活動が不十分であった。

■ 3号機所内変圧器の火災について

- 自衛消防隊の強化に向けた改善計画（経産大臣指示に基づき7/26に国に報告）
 - 24時間体制の消火班の構成
 - 化学消防車、水槽付消防車等の配備
 - 中央制御室へのホットラインの設置 など

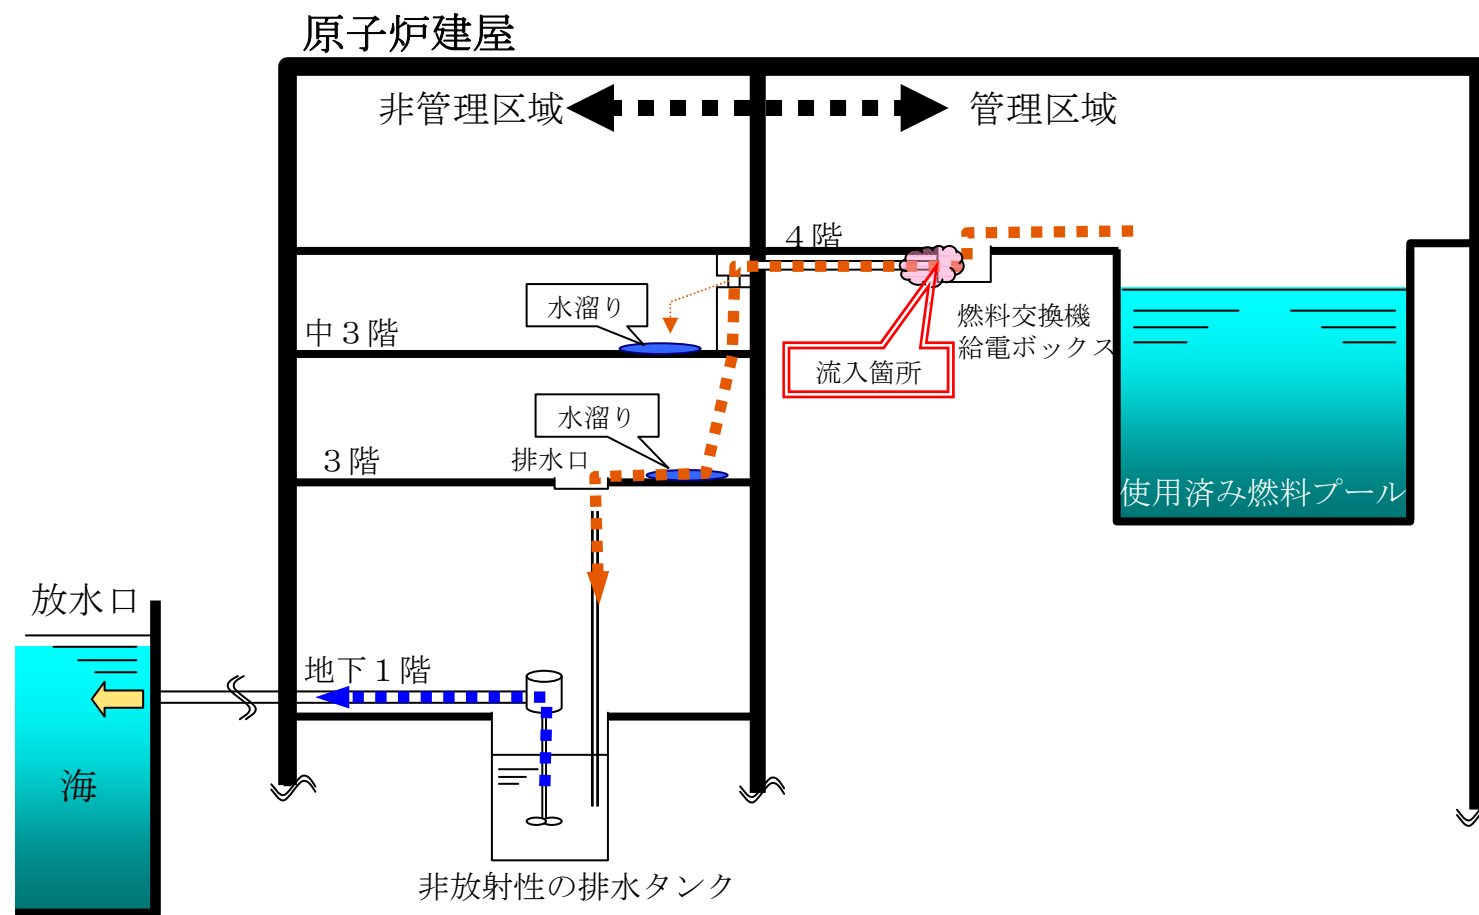
使用済燃料プール水が燃料交換器のケーブルと電線管を伝わって非管理区域へ滴下し、排水口に落ちて系外へ放出したものと推定

- 迅速かつ厳格な事故報告体制の構築（経産大臣指示に基づき7/26に国に報告）
 - 夜間及び休祭日における災害発生時であっても放射性物質の漏えいに対する的確かつ迅速な試料採取及び放射能測定が実施可能となるよう体制を構築
 - 非管理区域で漏えいを発見し、放射性物質が含まれている可能性が認められた時点で、放出経路の隔離、通報連絡を行うよう徹底 など

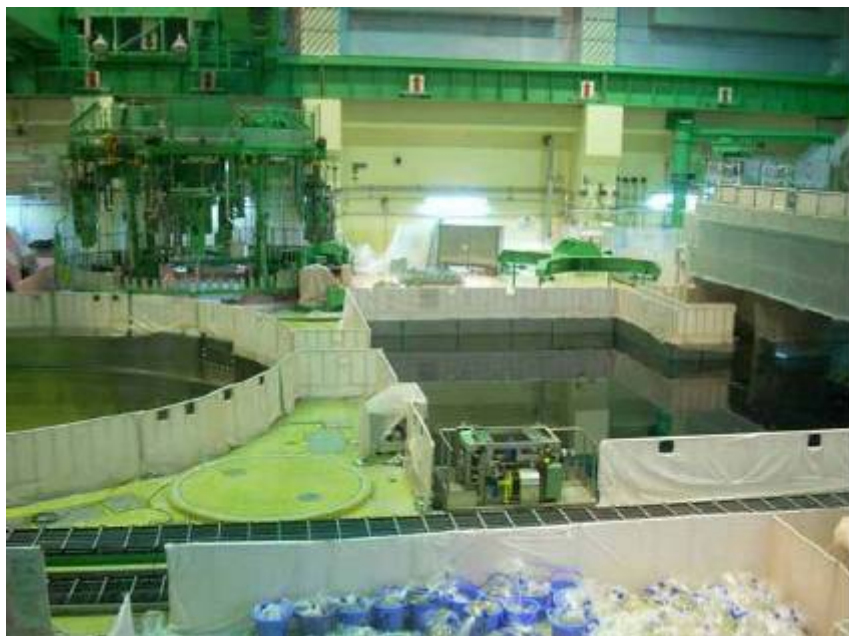
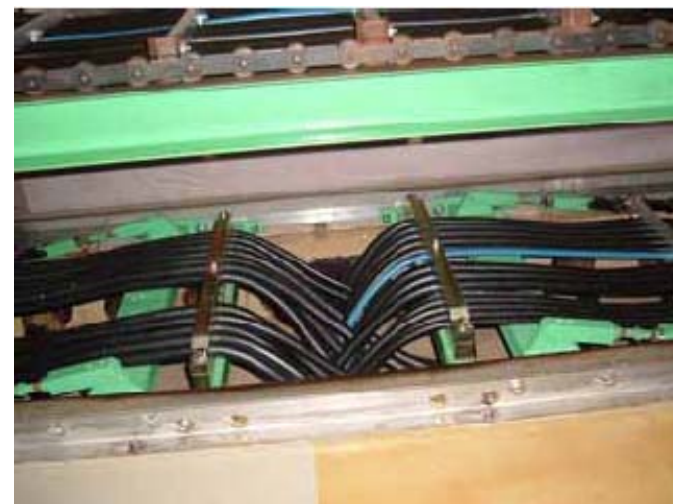
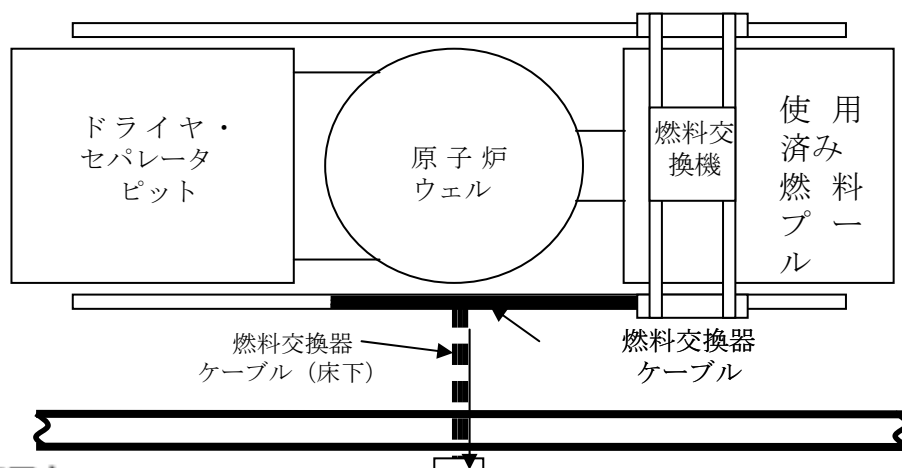
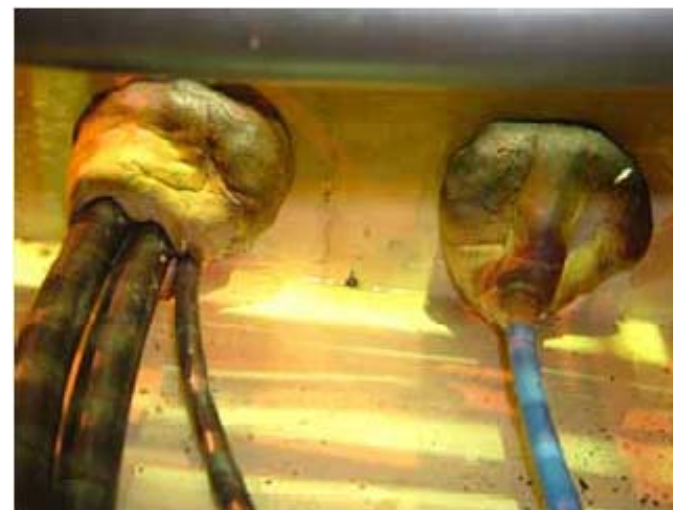
燃料交換器ケーブル

- 6号機における水漏れに伴う放射性物質の海水への放出について

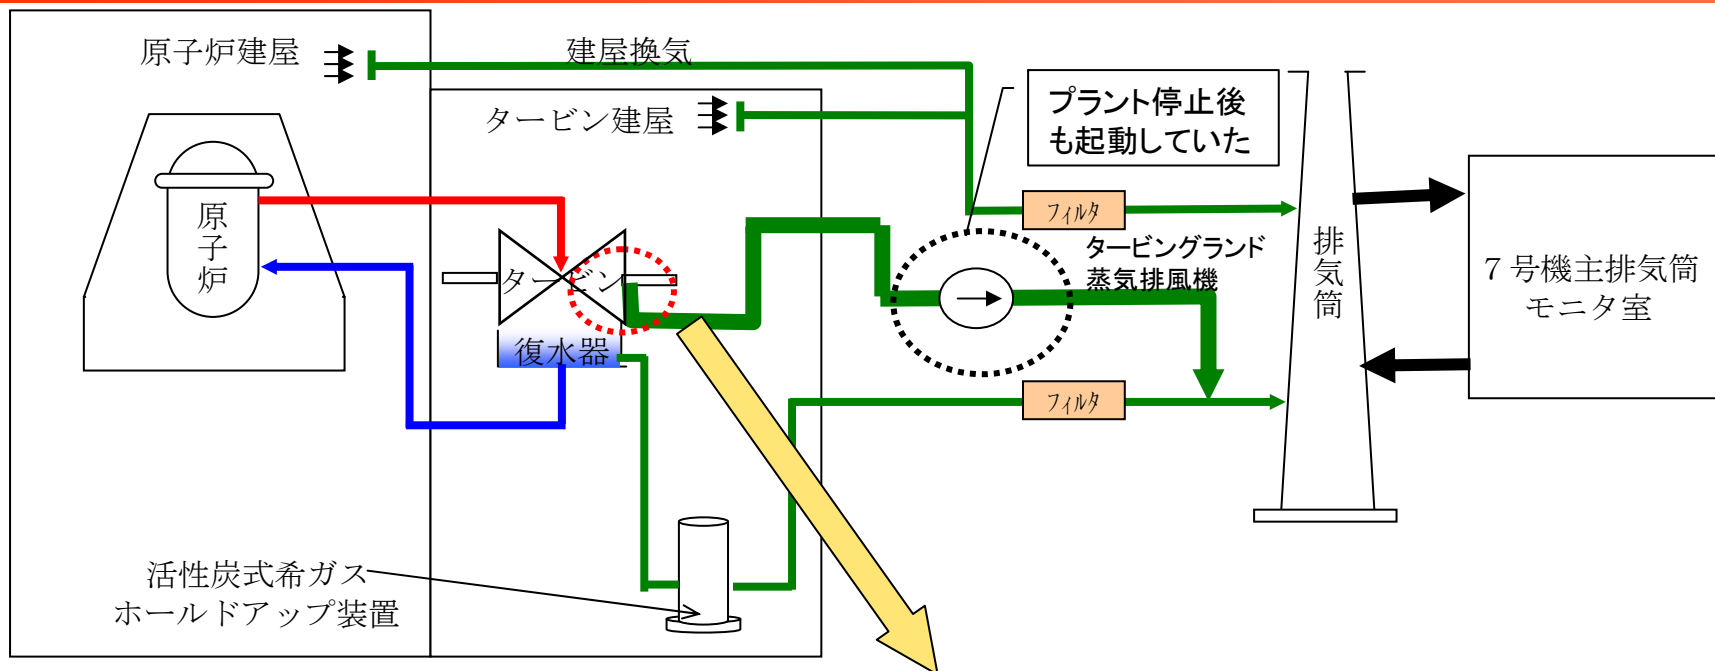
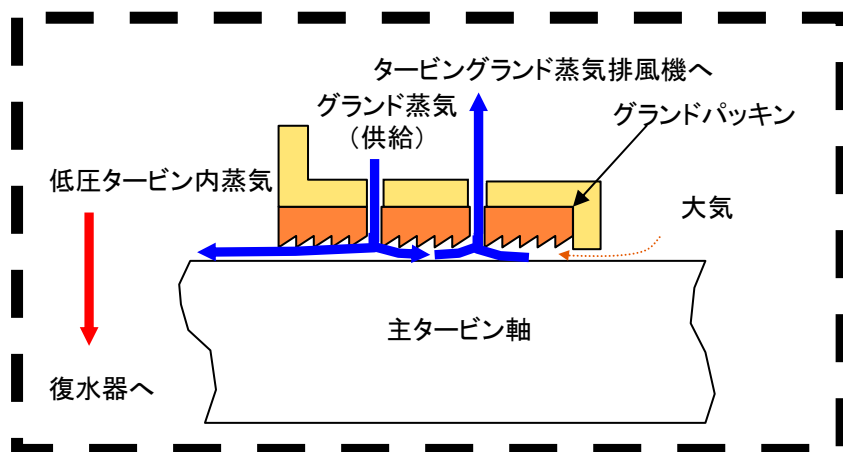
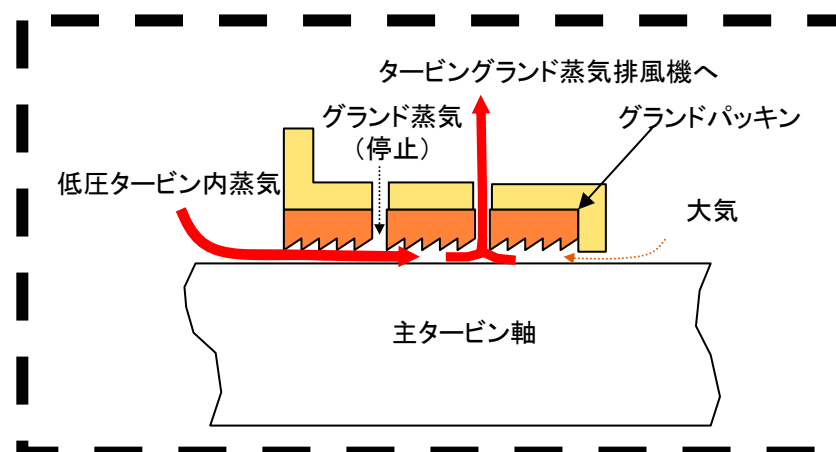
原子炉の自動停止後の操作過程においてタービングランド蒸気排風機の手動停止が遅れたため、復水器内に滞留していたヨウ素および粒子状放射性物質がタービン蒸気排風機により吸引され放出に至ったものと推定

今回の状態

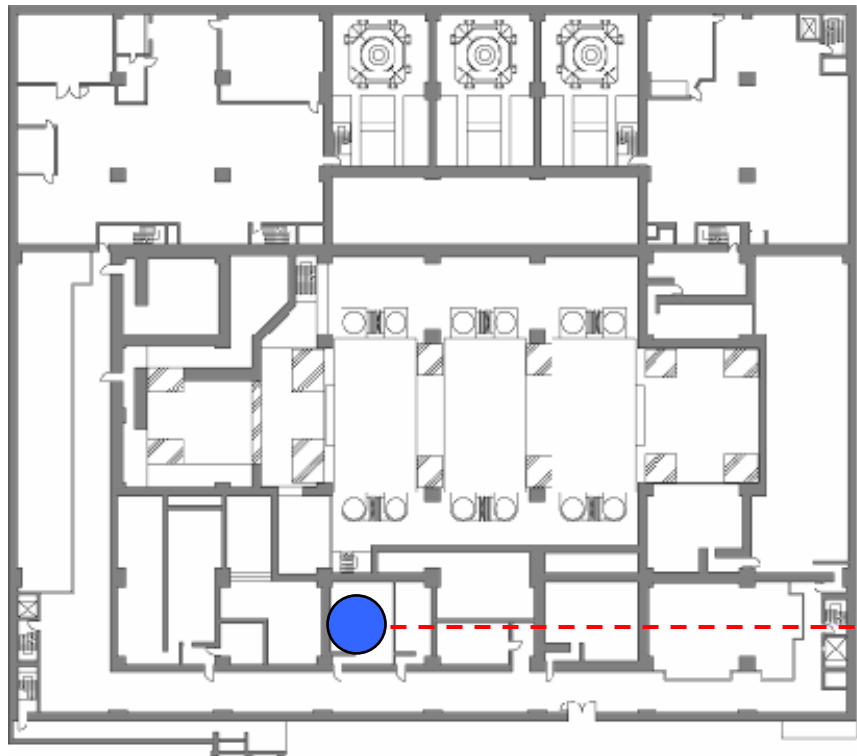
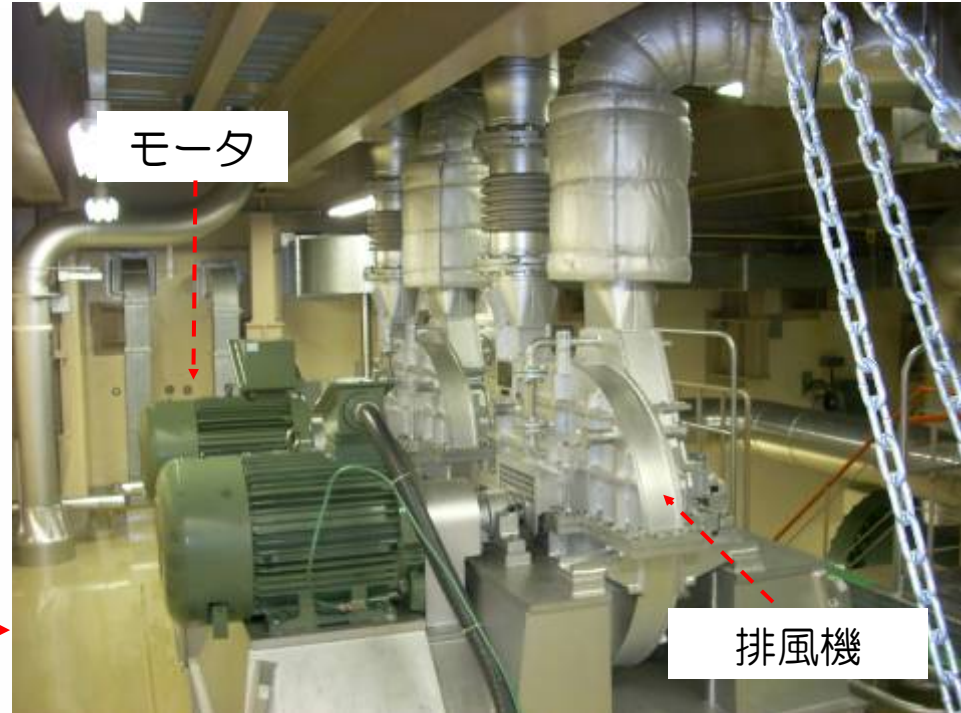
グラウンド蒸気排風機（タービン建屋B1F）

原子炉の自動停止後の操作過程においてタービングラウンド蒸気排風機の操作停止が遅れたため、復水器内に滞留していたヨウ素および粒子状放射性物質がタービン蒸気排風機により吸引され放出に至ったものと推定。

なお、グラウンド蒸気排風機については7月18日AMに停止操作を実施。
