新潟県中越沖地震の影響について

2007年8月1日

東京電力株式会社

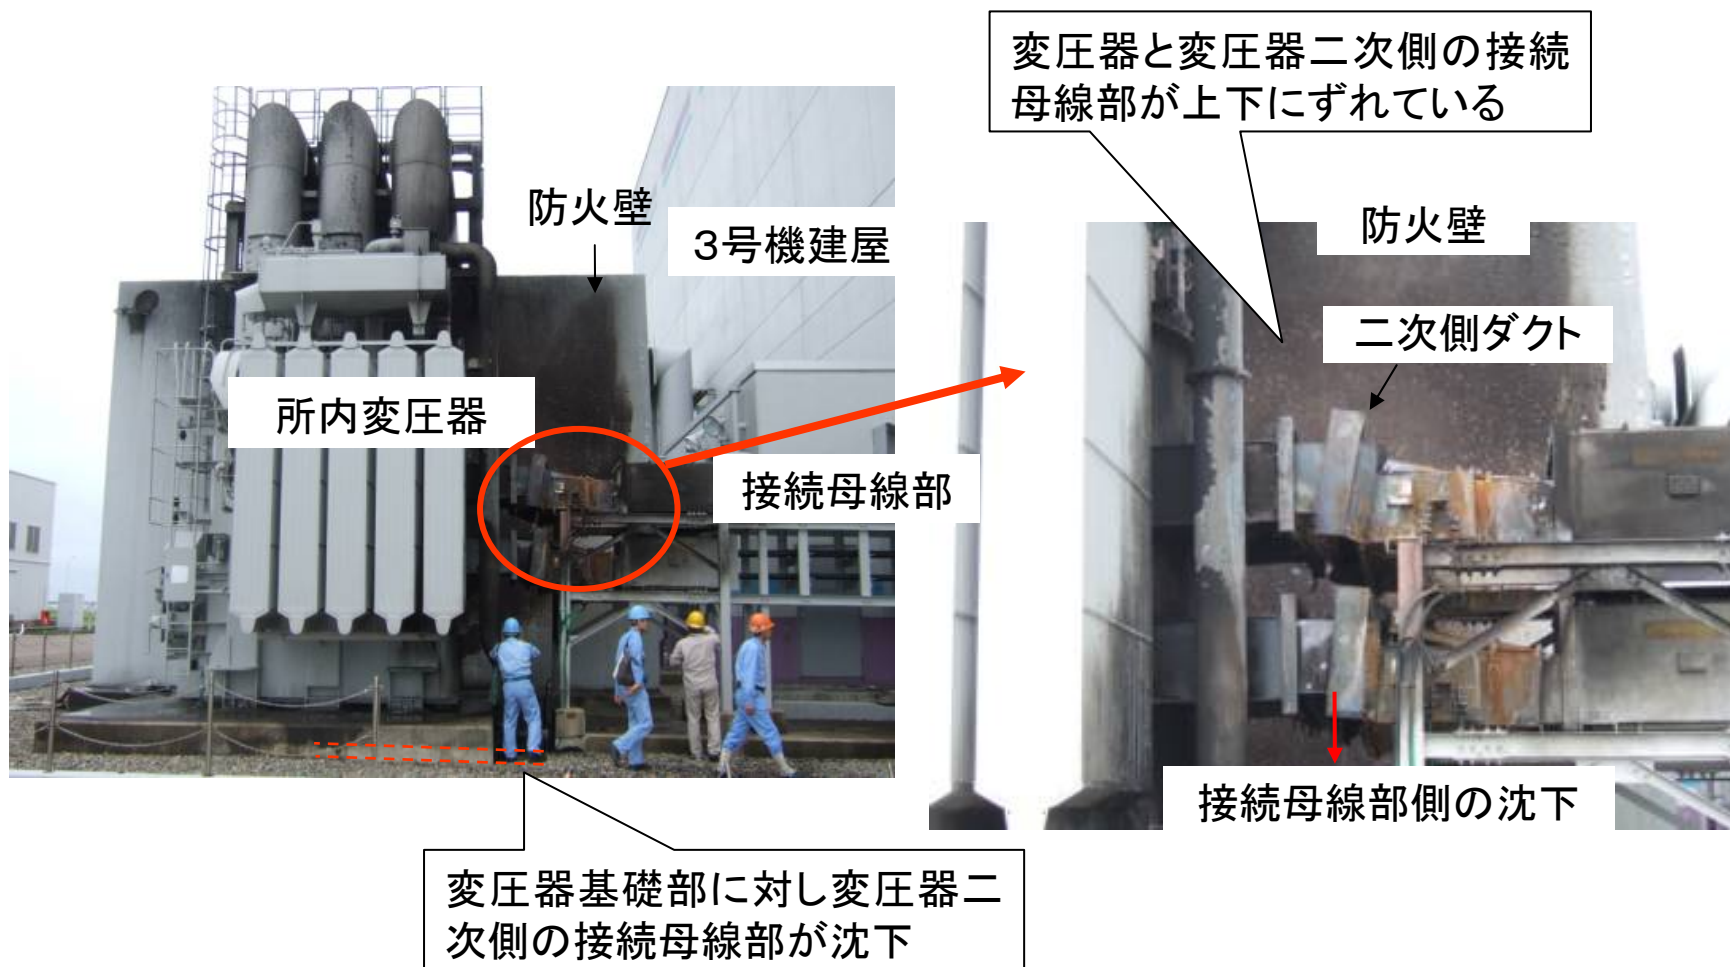
■ 3号機所内変圧器の火災について

● 事象経緯

| 10:15 | 地震発生後のパトロールで発煙を発見

- 自衛消防隊の強化に向けた改善計画（経産大臣指示に基づき7/26に国に報告）
 - 24時間体制の消火班の構成
 - 化学消防車、水槽付消防車等の配備
 - 中央制御室へのホットラインの設置 など

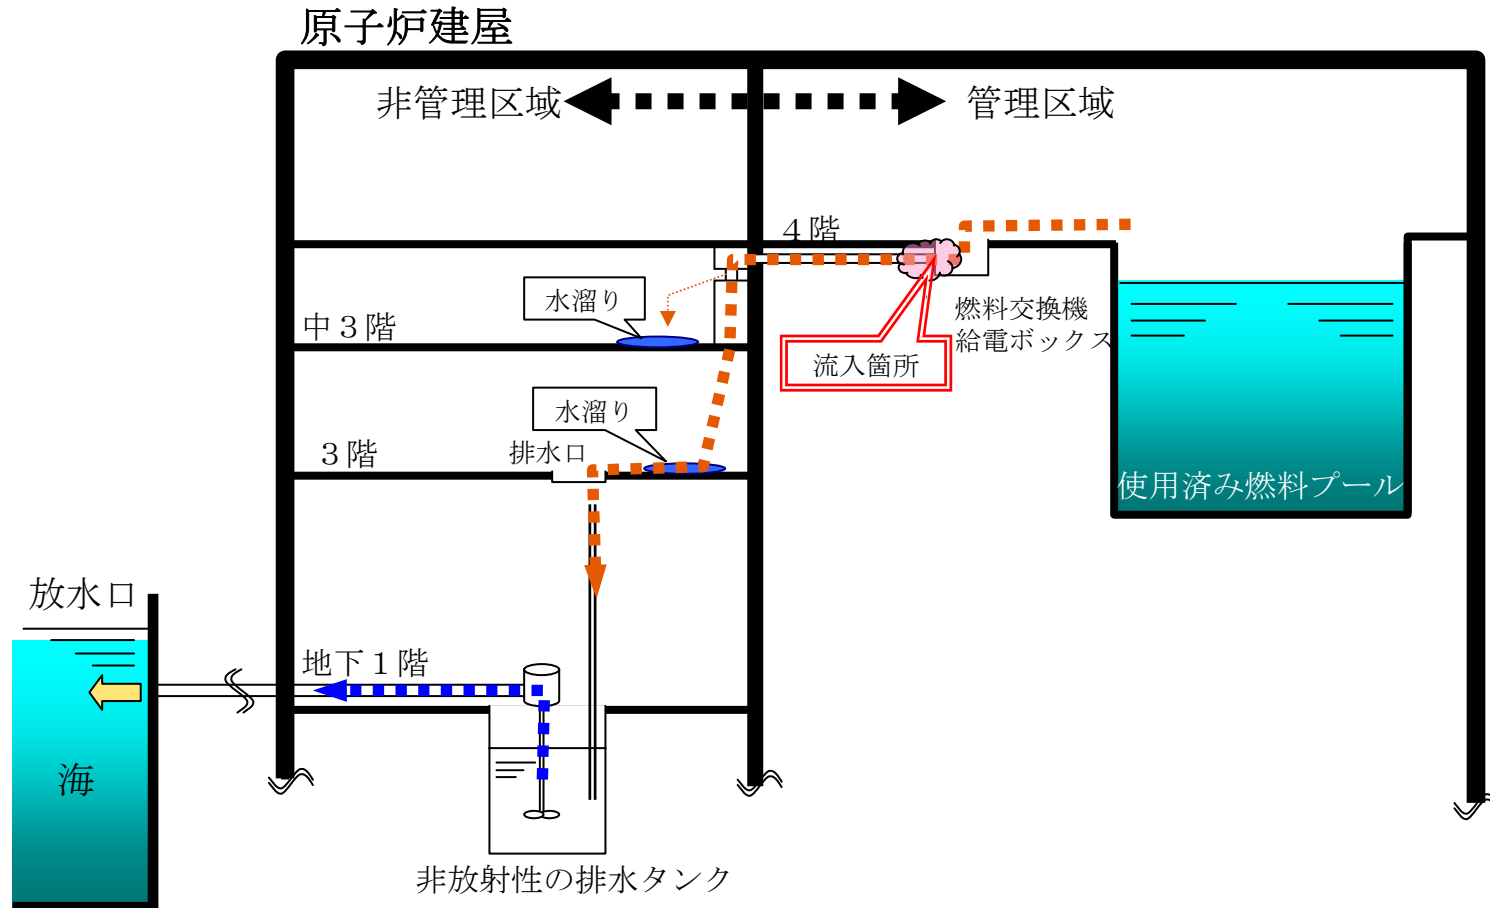
● 漏えいの原因

使用済燃料プール水が燃料交換器のケーブルと電線管を伝わって非管理区域へ滴下し、排水口に落ちて系外へ放出したものと推定

- 夜間及び休祭日における災害発生時であっても放射性物質の漏えいに対する的確かつ迅速な試料採取及び放射能測定が実施可能となるよう体制を構築
- 非管理区域で漏えいを発見し、放射性物質が含まれている可能性が認められた時点で、放出経路の隔離、通報連絡を行うよう徹底 など

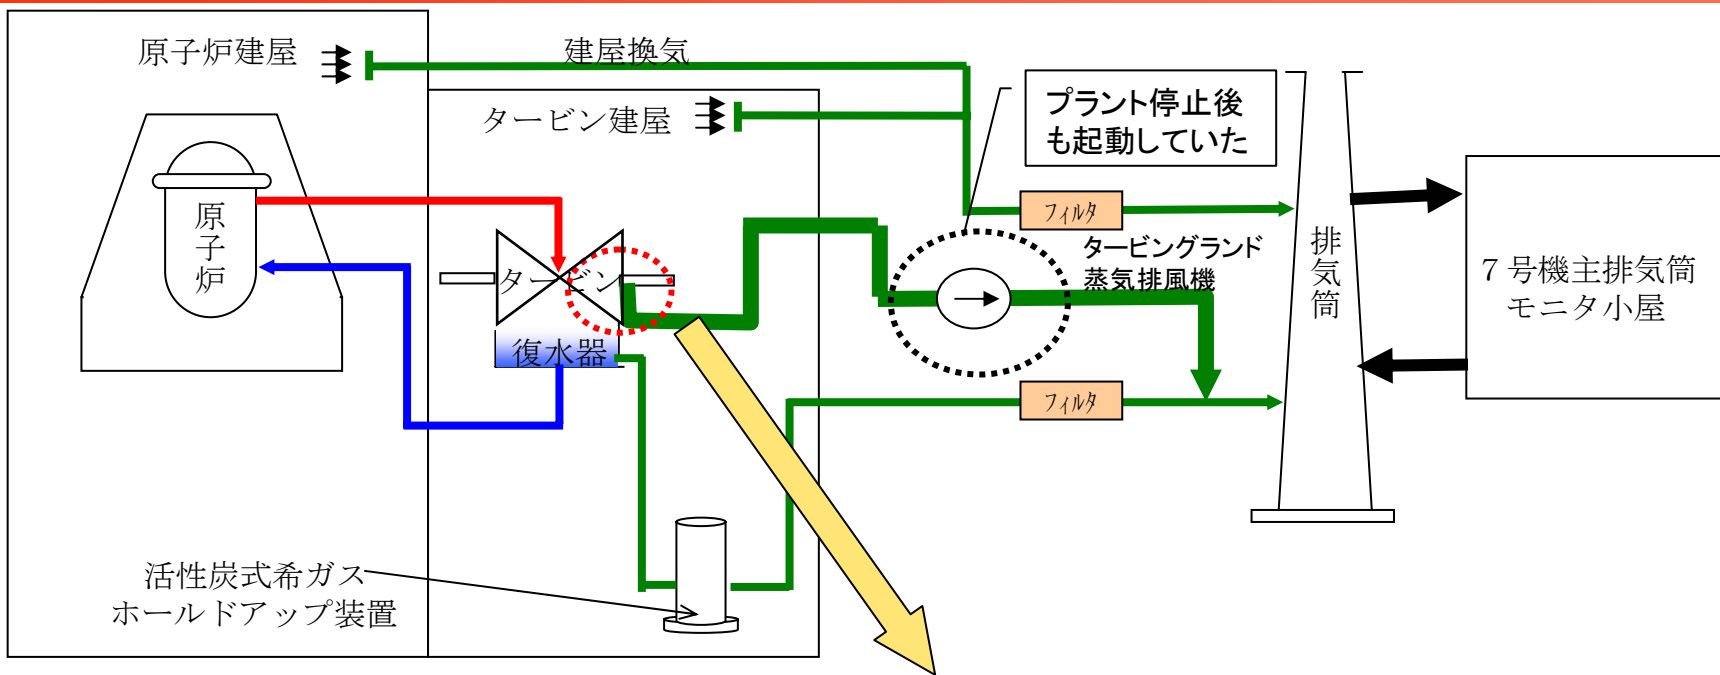
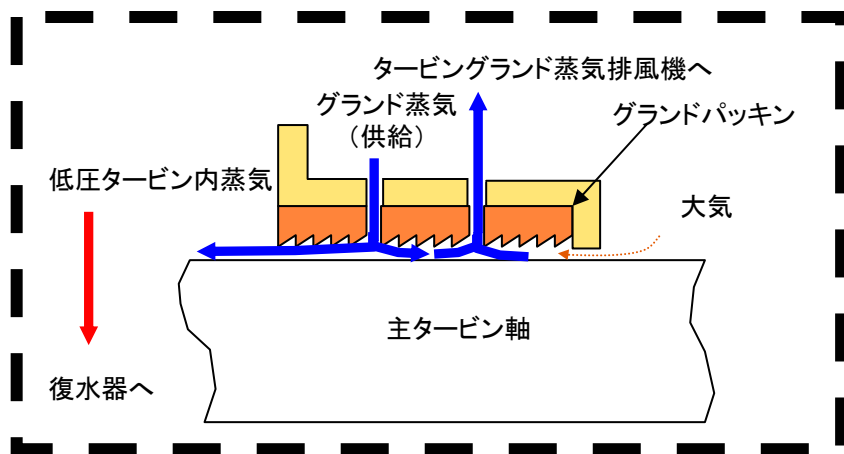
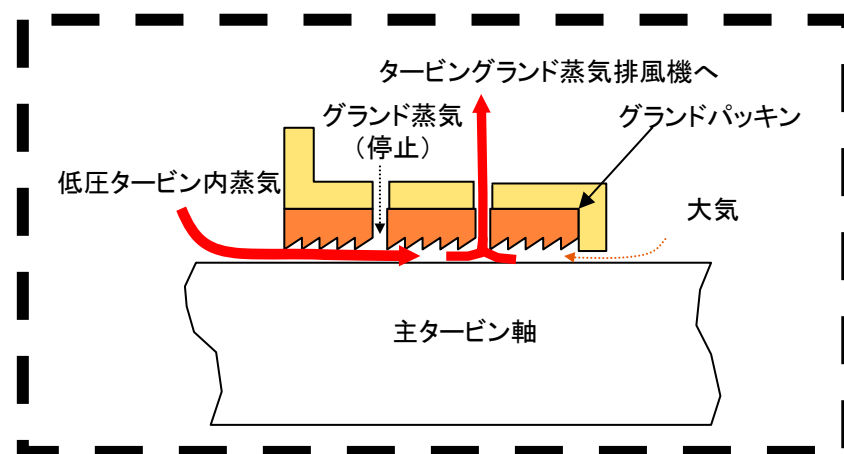
- 7号機主排気筒の定期測定においてヨウ素及び粒子状放射性物質を検出

放射性ヨウ素：約 4×10^8 ベクレル，粒子状放射性物質：約 2×10^6 ベクレル（一般公衆の線量限度である1ミリシーベルトの1千万分の2，自然界から1年間に受ける放射線量2.4ミリシーベルトと比べても十分低い）

原子炉の自動停止後の操作過程においてタービングランド蒸気排風機の手動停止が遅れたため、復水器内に滞留していたヨウ素および粒子状放射性物質がタービン蒸気排風機により吸引され放出に至ったものと推定

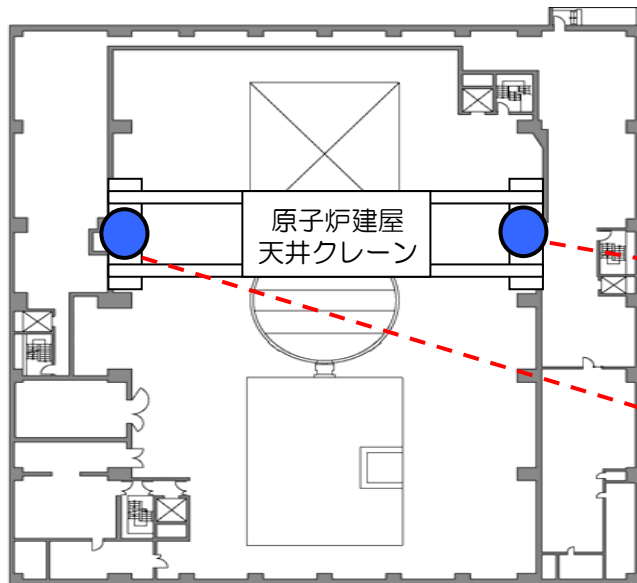
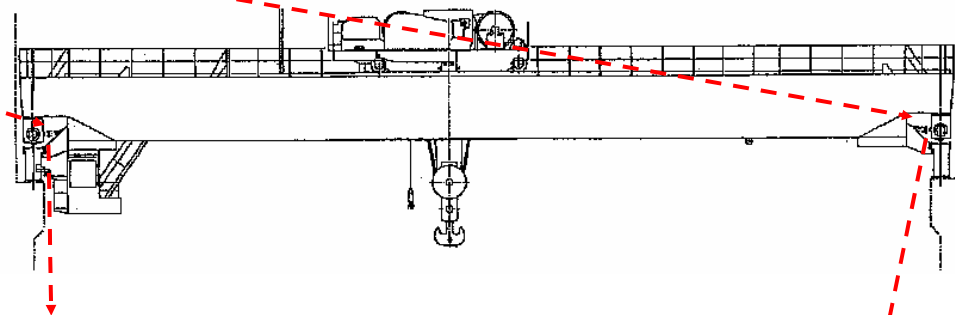
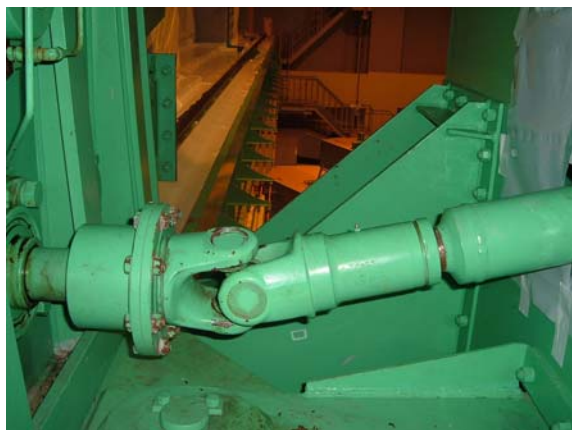
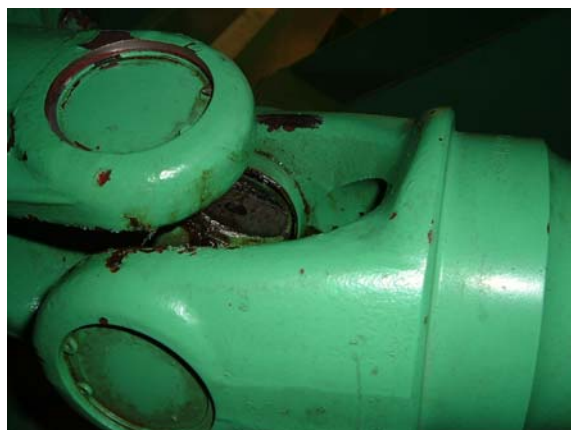
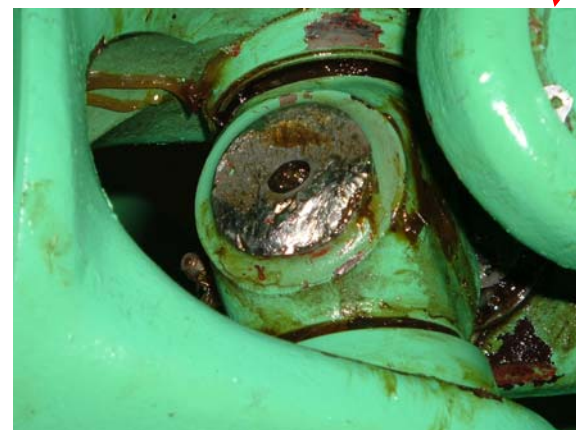
- 地震発生により、起動操作中の2号機，定格運転中の3号機，4号機及び7号機において原子炉が自動停止
- 発電所施設のうち，変圧器，排気ダクト，構内道路，事務所等に損傷を確認
 - 地震発生後の外観点検により全63件の事象を確認（内15件が放射性物質に係わる事象）
 - 詳細点検により1件の事象を確認（6号機原子炉建屋天井クレーンを駆動させる軸の継手に破損を確認）
- 原子炉の未臨界確保に必要な制御棒駆動設備，原子炉の冷却に必要な原子炉冷却系統設備，原子炉の閉じ込め機能としての原子炉格納容器等，安全上重要な設備においては，これまでの目視点検で損傷は確認されていない
- 今後も引き続き詳細な調査を行ってまいります

発電所設備の状況（6号機原子炉建屋天井クレーン損傷）

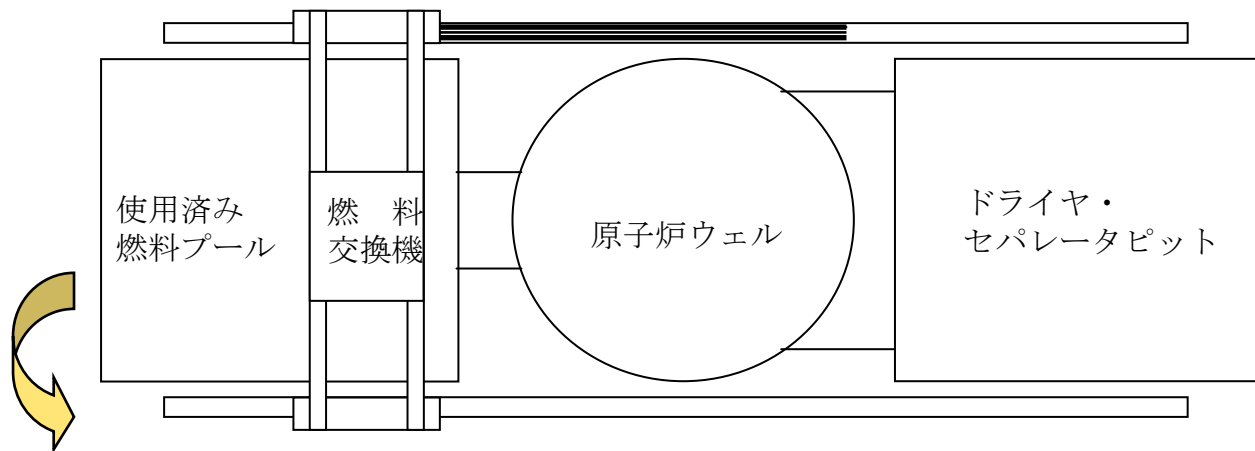
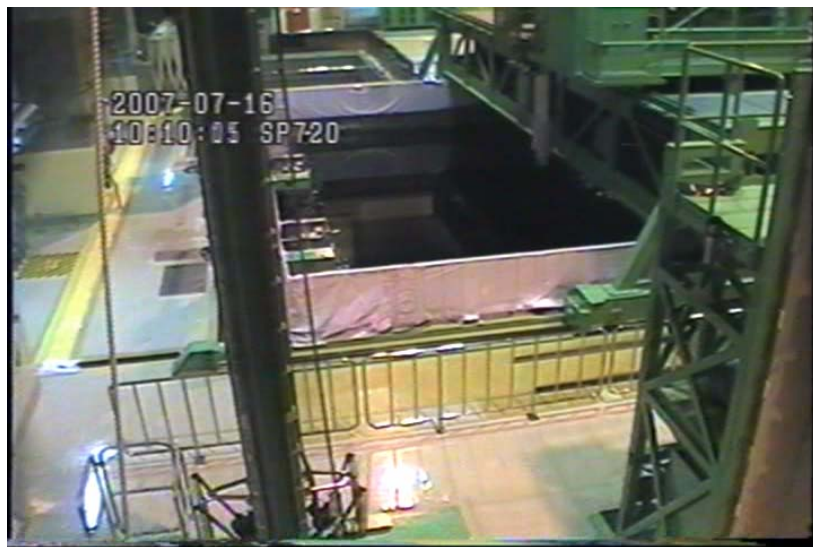
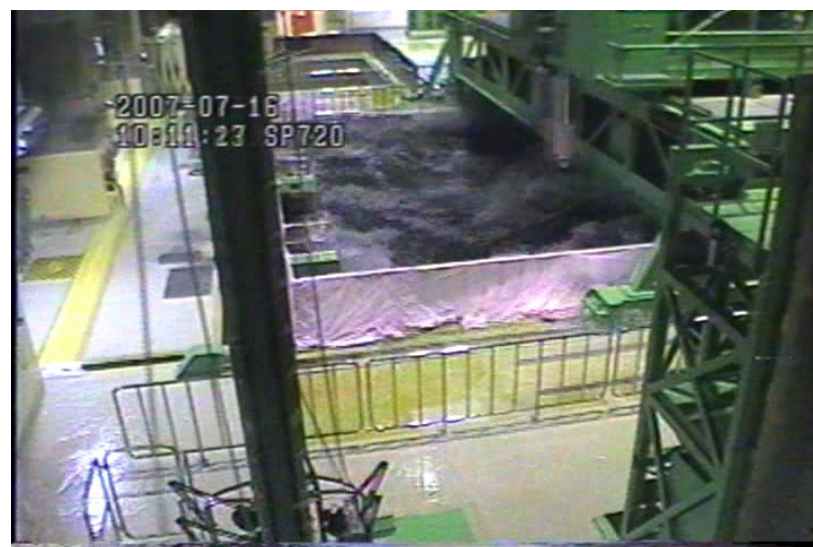
■ 3号機原子炉建屋オペフロの状況

地震時のスロッシングにより使用済み燃料プール水がオペフロに溢水

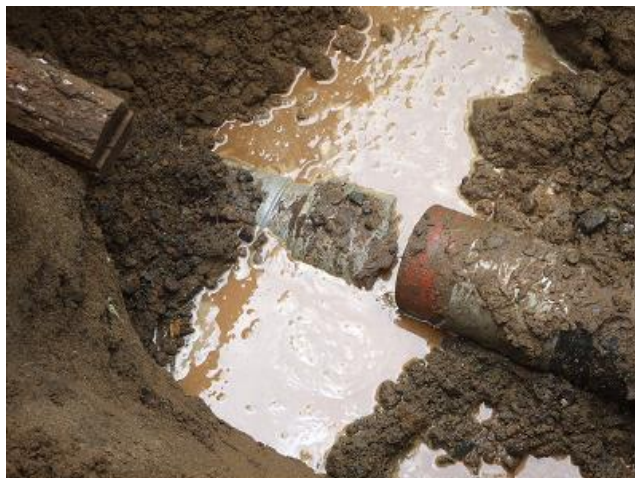
屋外（土中）の消火配管が破損し、原子炉複合建屋の貫通部より消火水が流入したものと推定。

破損状況

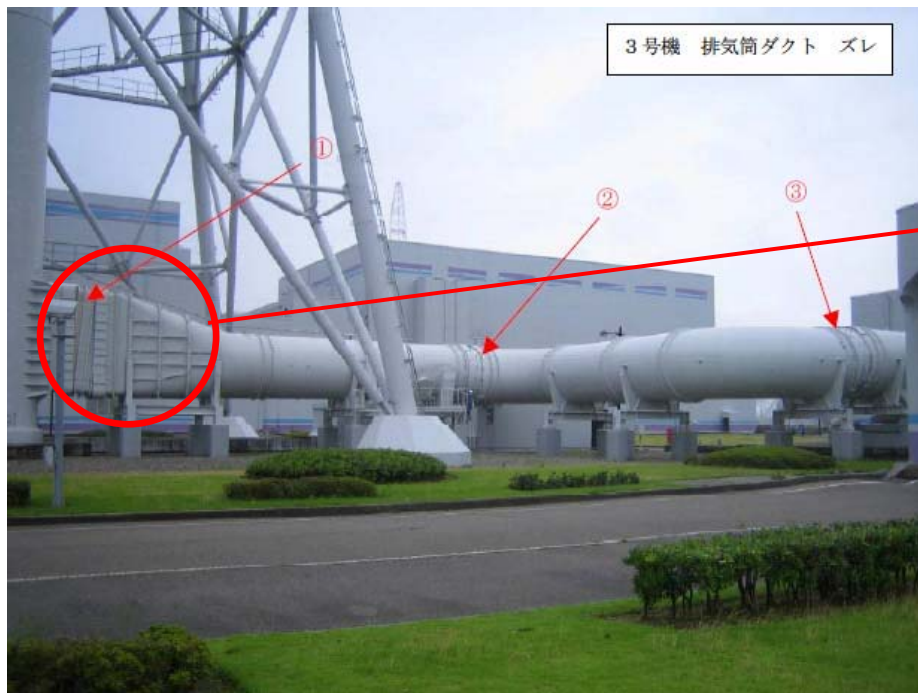
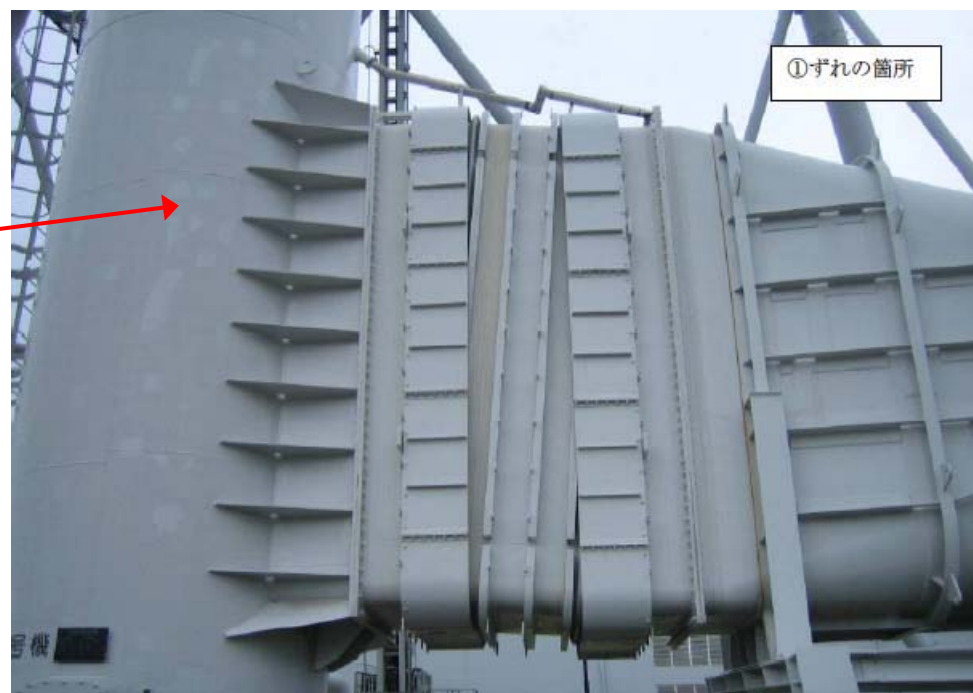
■ 3号機排気ダクトのズレ

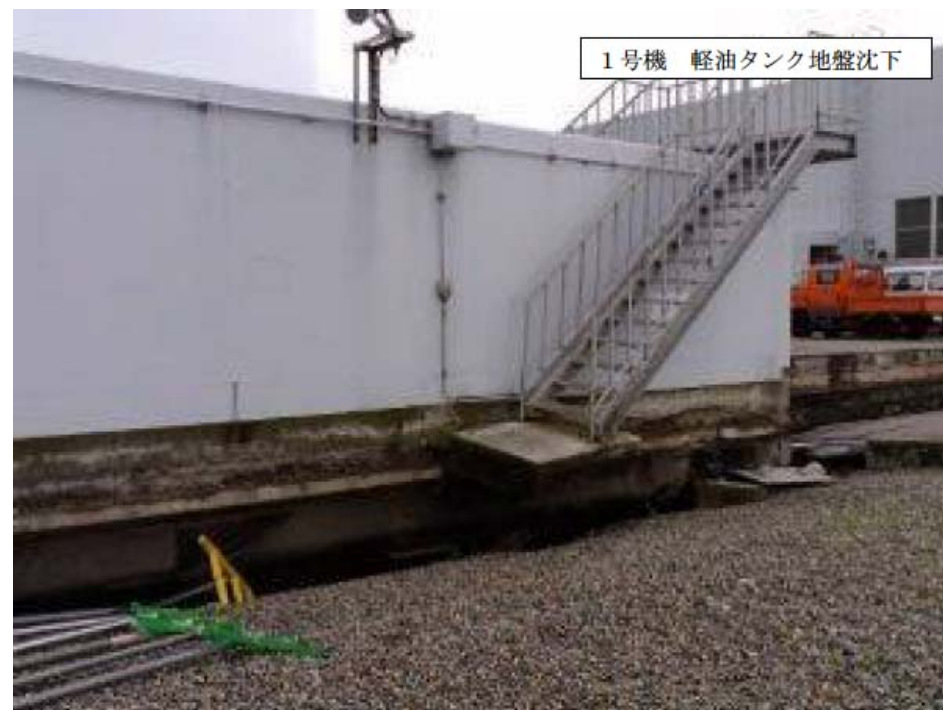
■ 1号機軽油タンク周辺地盤沈下

軽油タンク周辺地盤の沈下

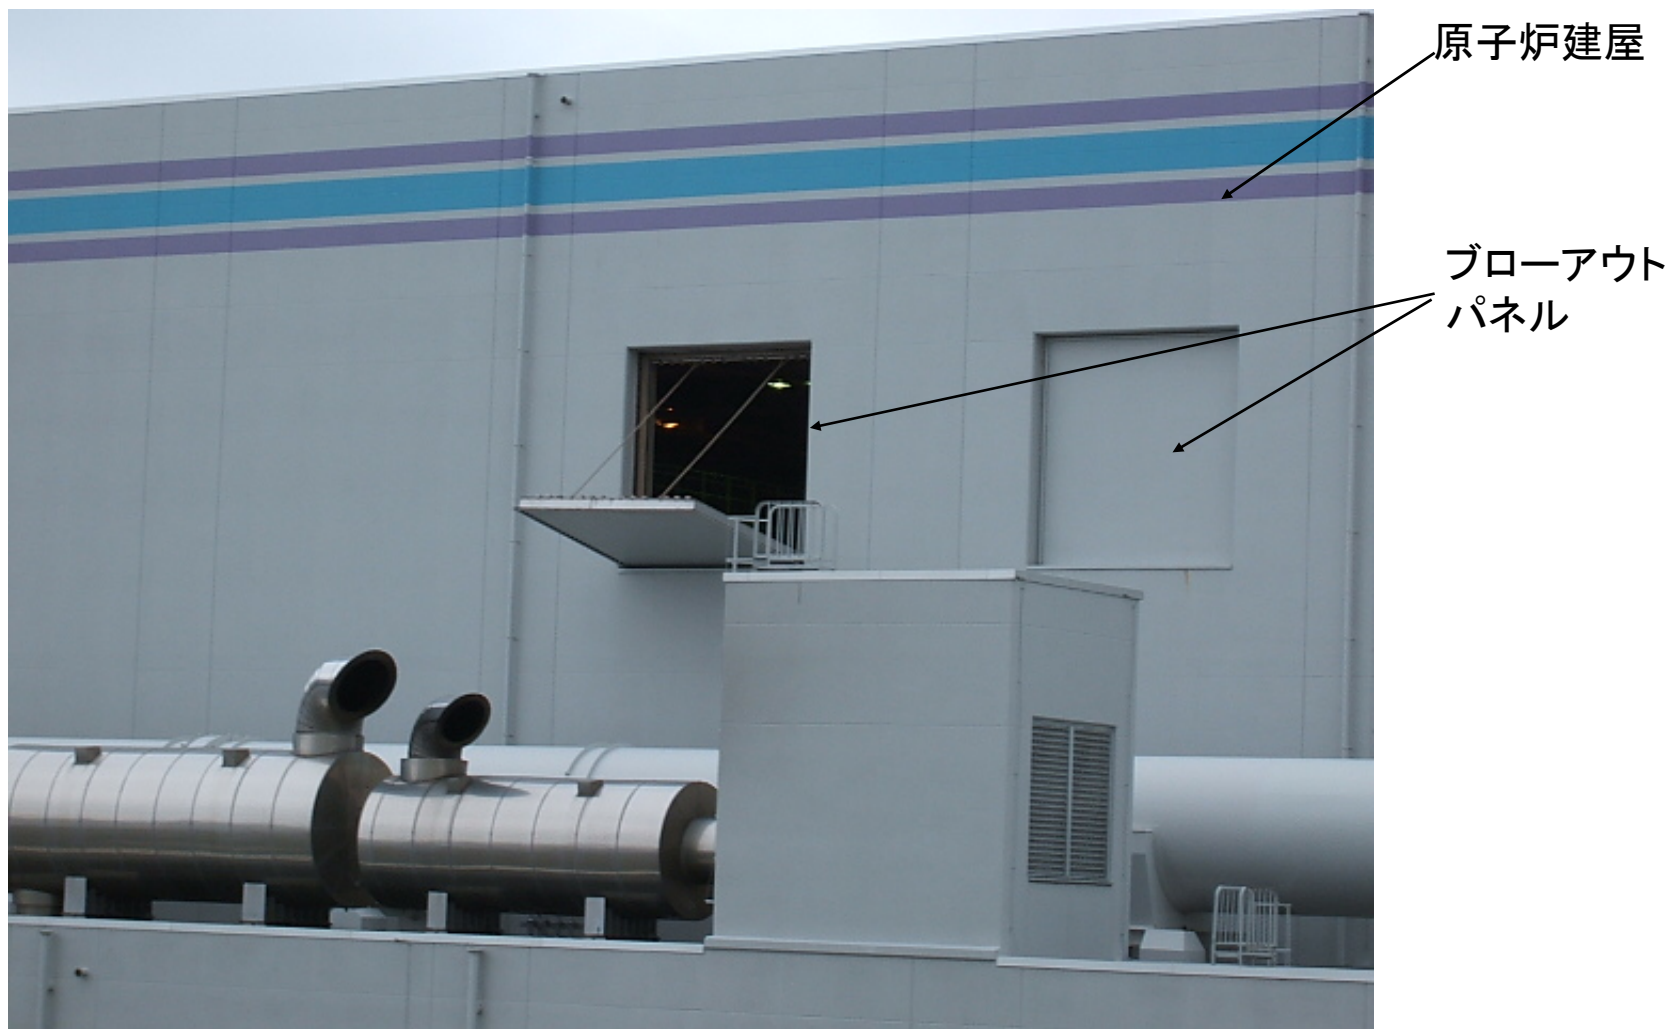
■ 3号機ブローアウトパネルの開放

地震により原子炉建屋ブローアウトパネルがはずれたものと推定

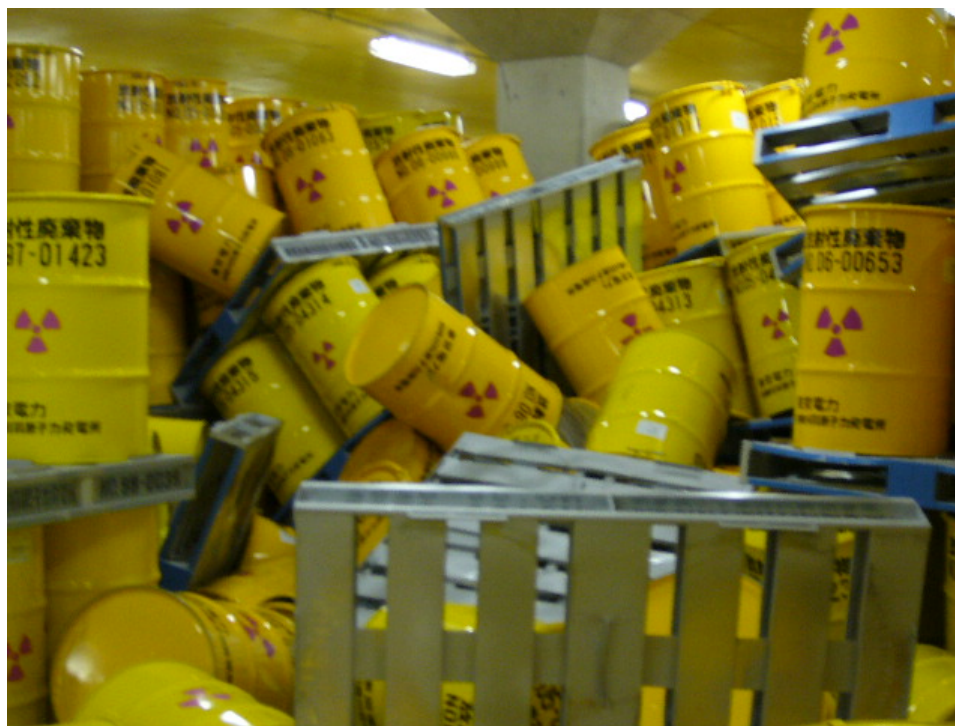
■ 固体廃棄物貯蔵庫内のドラム缶転倒

- 現時点においてドラム缶438本が転倒し、うち41本のドラム缶の蓋が開いていることを確認
- 貯蔵庫内の空気中放射性物質濃度の測定から放射性物質は検出されず。漏えい水からも放射能は検出されず

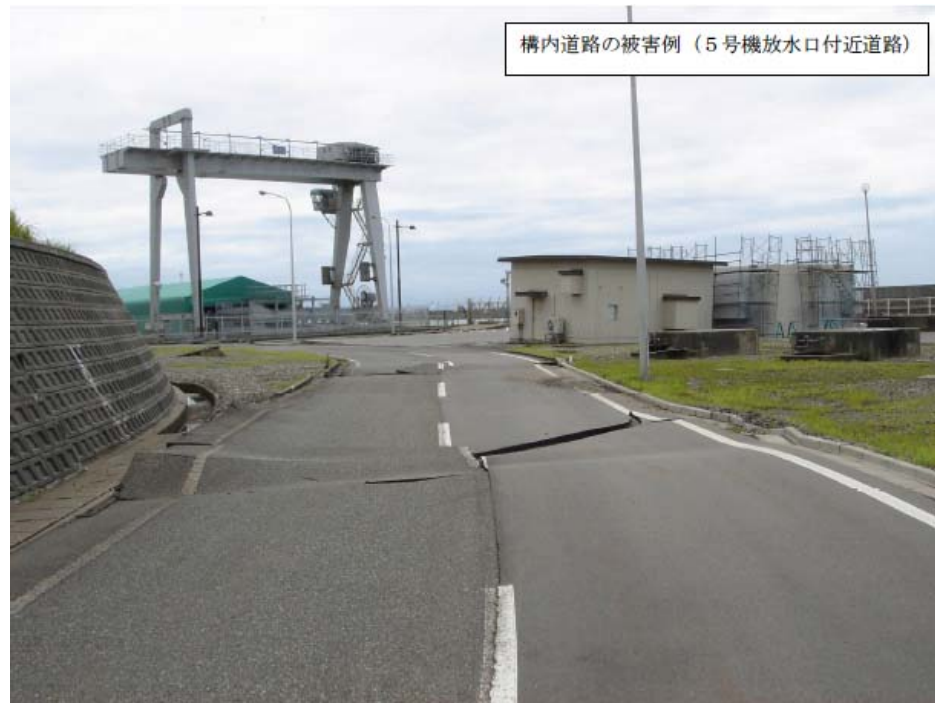
構内道路の被害例（5号機放水口付近道路）

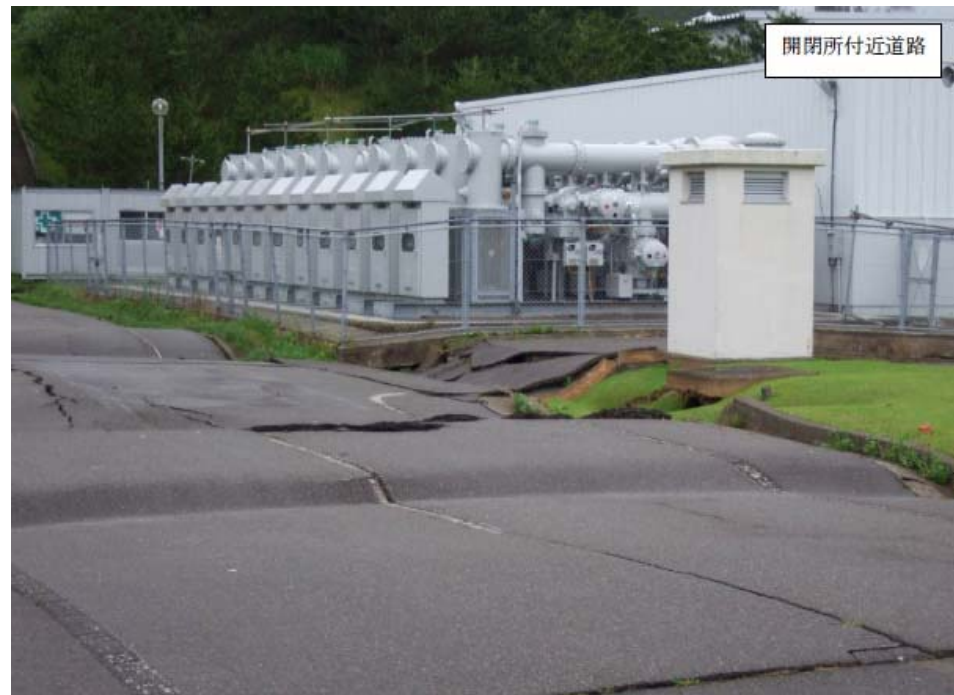
開閉所付近道路

■ 発電所構内道路の状況

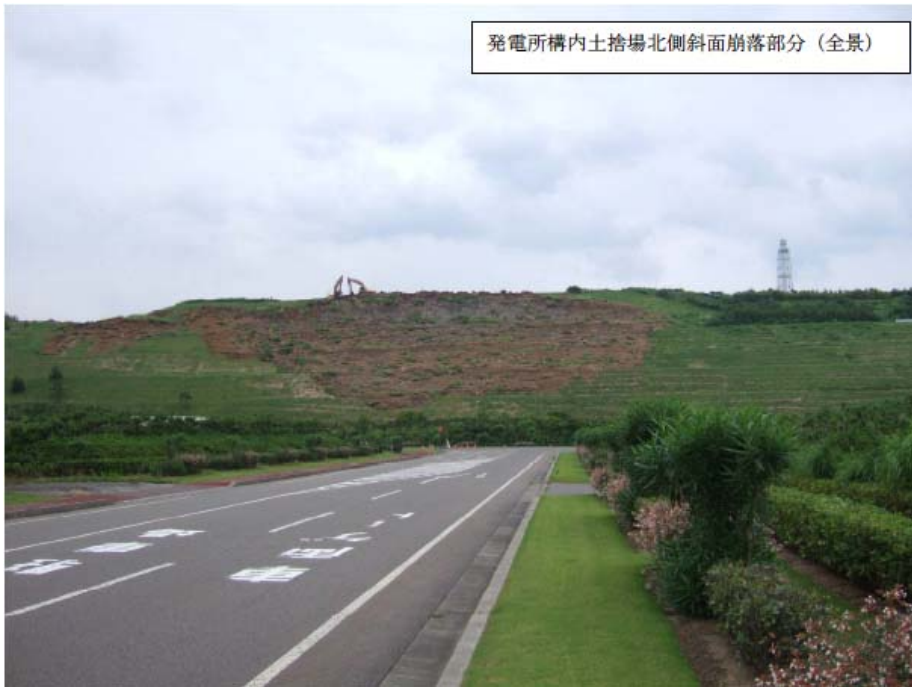
発電所構内土捨場北側斜面崩落部分（全景）

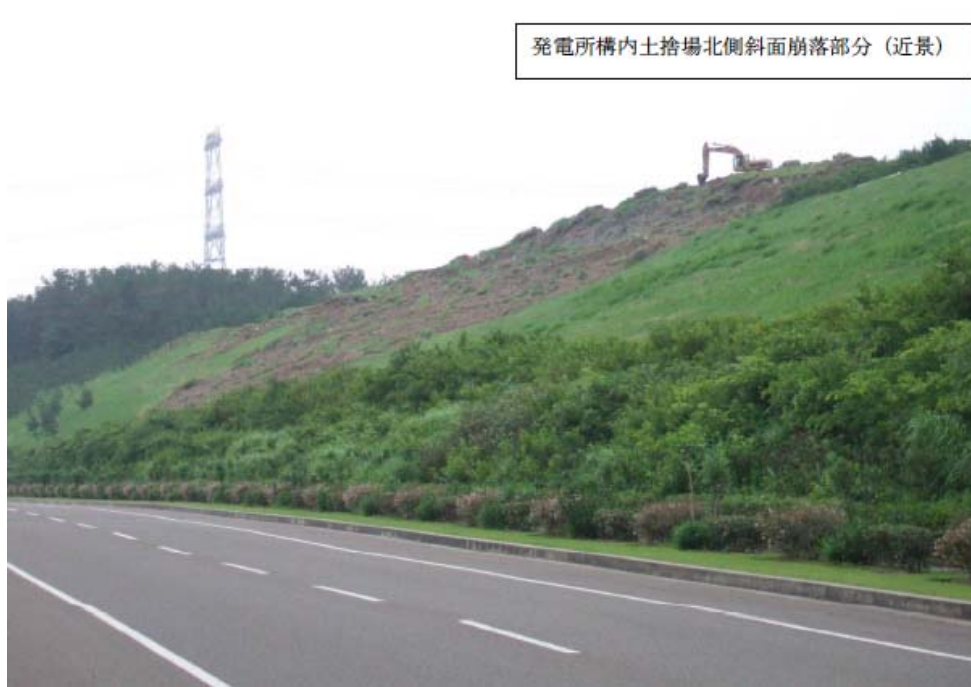
発電所構内土捨場北側斜面崩落部分（近景）
