セッション A

建物被害認定調査における被災地外からの支援の試み ：2022年福島県沖地震における南相馬市の事例

An Attempt of Remote Assistance in Building Damage Recognition Survey: A Case Study of Minamisoma City in the 2022 Fukushima Prefecture Offshore Earthquake

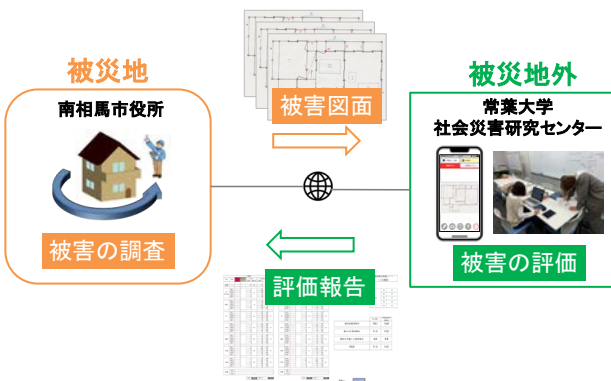
図 3 南相馬市における調査と評価の分離モデル

そこで南相馬市は、応援職員の派遣を中越大震災ネットワークおぢや^{注1}に依頼した。中越大震災ネットワークおぢやでは、建物被害認定調査の支援に経験豊富な職員を派遣し、彼らが中心となって南相馬市における第二次調査方法を検討した。その結果、調査作業は現地で自治体職員が担当し、評価作業は、被災外で常葉大学附属社会災害研究センターが担当するという、調査と評価を分離する方針が決定された（図 3）。

このモデルを実現するための条件として、1) 第三者に読める被害図面の作成、2) 損傷の統一した表記法の使用、3) 評価プロセスが一目で理解できること、があげられる。1) については、現場で作成した図面を調査終了後に清書することとした。2) については、凡例ならびに図面への記入方法を統一したマニュアルを作成した。この二次調査マニュアルは、10 ページの資料となっており、①調査基準、②1 日の調査スケジュール、③調査における注意点、④凡例、記入例など、平面図への損傷の記入方法の統一等の内容をまとめた（図 4、図 5）。3) については、評価報告において、評価した箇所が一目でわかる図を添付し、評価抜けの確認ができるようにした（後述）。

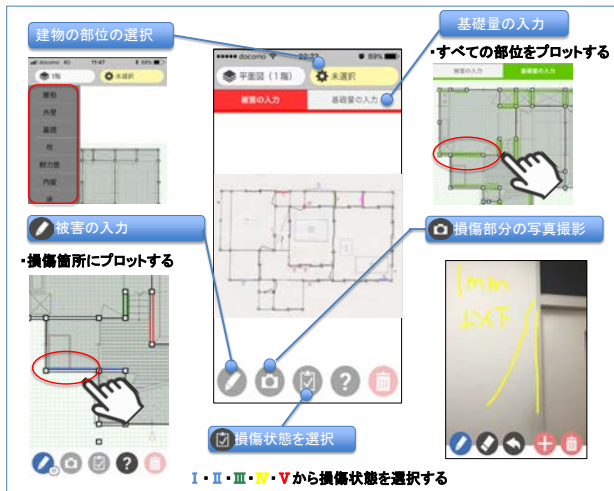
図6 建物被害調査アプリの概要

そこで今回は、著者らの研究チームがこれまで開発してきた建物被害調査アプリを使用した（図 6）。このアプリでは、タブレット端末を使用して、被害図面を下敷きに、記入された損傷箇所をなぞりマーカーをプロットすれば、損傷長さや面積が自動で計算される。またプロットの有無は目視で確認できるため、計測漏れなどの人

為的なミスの確認はきわめて容易である。また、タブレット端末で図面をなぞるだけなので、誰が作業してもほぼ同じ結果が得られる。

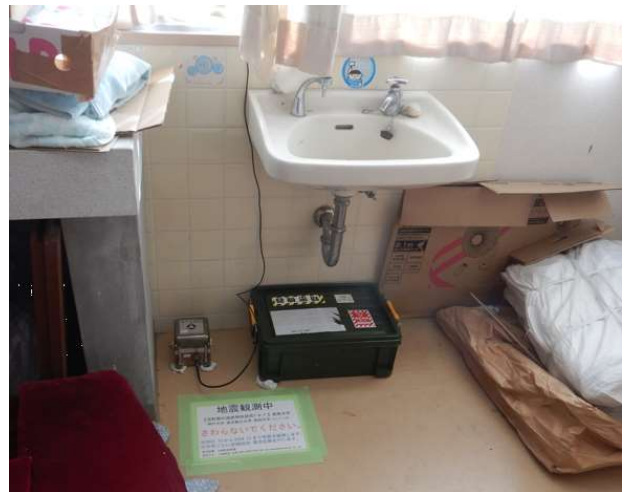
図-4 日南町・大宮地域振興センターにおける地震計設置状況

鳥取県西部地震の震源断層に対する地震計設置状況として、日南町・大宮地域振興センターの例を示す(図-4)。左側に速度型地震センサ、右側の緑色のコンテナにデータロガーと電池が収納されている。室内かつ微小地震を対象とするため、速度型地震センサはパテによる固定とした。

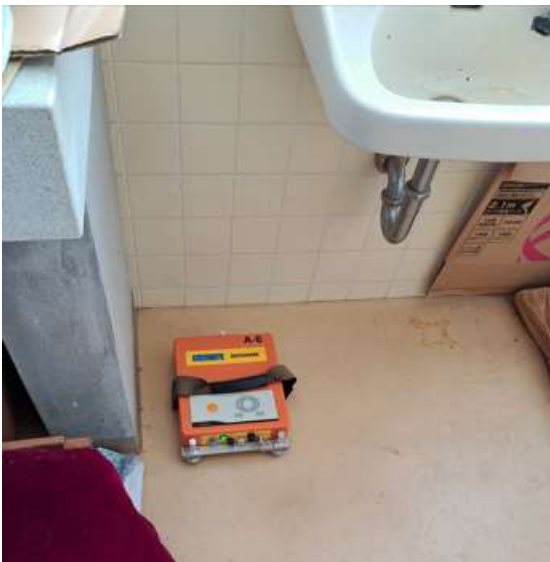
(a) 建物内

日南町・大宮地域振興センターにおける常時微動観測状況とその結果の例を示す(図-5, 6)。常時微動観測には東京都立大学が所有する白山工業(株)製JU410を用いた。建物内の常時微動 H/V は建物外と比べて、ピーク振幅が若干大きい傾向は示すが、ピーク周波数は一致しており、特異な建物の影響はないと考えられる。

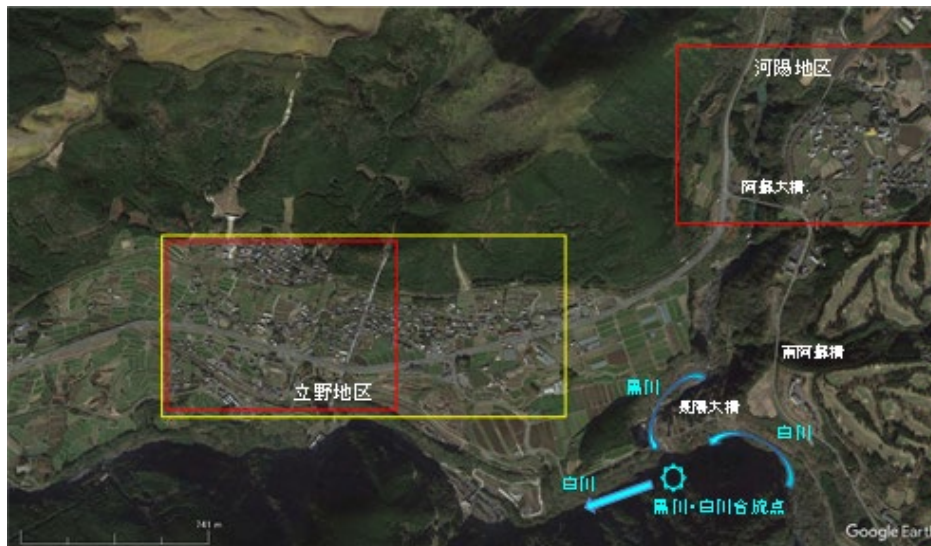
図2 南阿蘇村の黒川・白川合流地点付近の航空写真⁵⁾，建物撤去検討範囲(赤枠)と建物新設検討範囲(黄色枠)

図2に示す2地区の赤枠内においては，新築された建物はごく少数であった。しかし，立野地区の図2の黄色枠内で見ると，図6に示すように，ある程度まとまった数の建物の新築が見られる。このうち国道57号線の南の

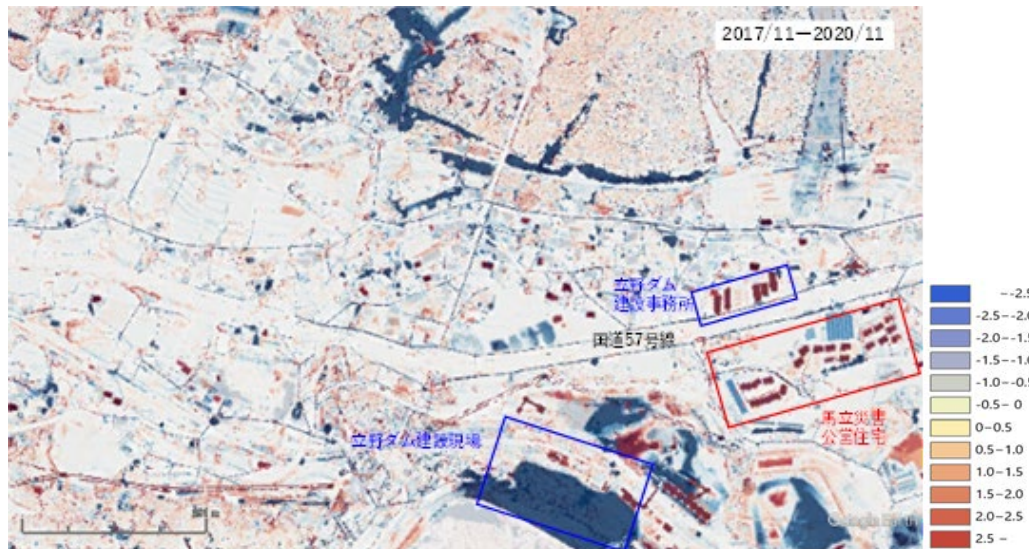
図6 立野地区の2017/11-2020/11の期間におけるDSM差分(図2の黄色枠内)

ものは、南阿蘇村による復興住宅の馬立団地¹⁴⁾である。木道平屋建てで全20棟と集会所が1棟あり、計40戸が入居でき、完成は2019年3月であった。国道を隔てて北側には、立野ダム建設事務所の5棟のプレハブ建物が建てられた。また、立野ダム建設工事による、大規模な地形の改変工事が見られる。このようにLiDARデータは、災害復興や建設工事の進捗を見るのにも有効といえる。

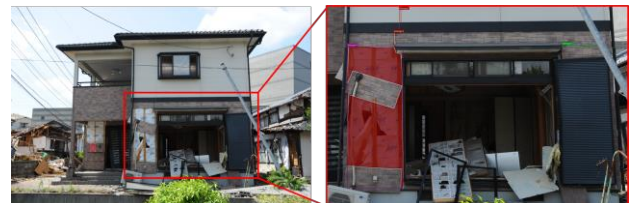
図 2 画像のトリミングおよびアノテーションの例

学習データ作成時のアノテーションには、labelme¹⁰⁾ を使用した。アノテーションは、外壁の損傷箇所の領域を囲むように作成した。画像のトリミングおよびアノテーションの例を図 2 に示す。

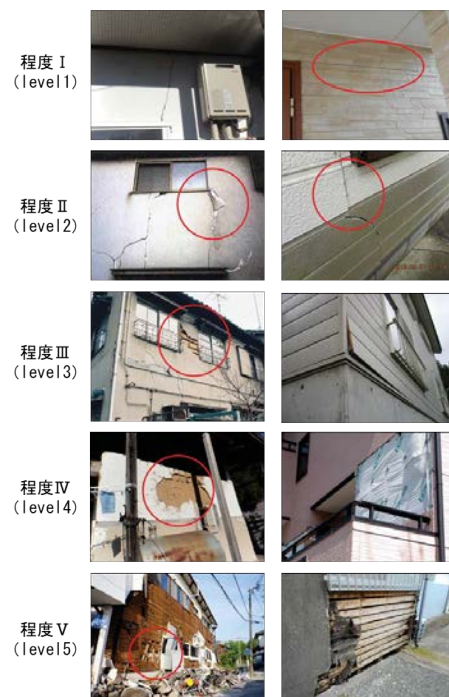
図 3 外壁の損傷ランク¹⁾

アノテーションに対するクラス分類は、内閣府が公開している災害に係る住家の被害認定基準運用指針¹⁾ に記載されている外壁の損傷ランクの画像を参考 (図 3) に、「程度 I」から「程度 V」について、著者が手作業でクラス分けを行った。

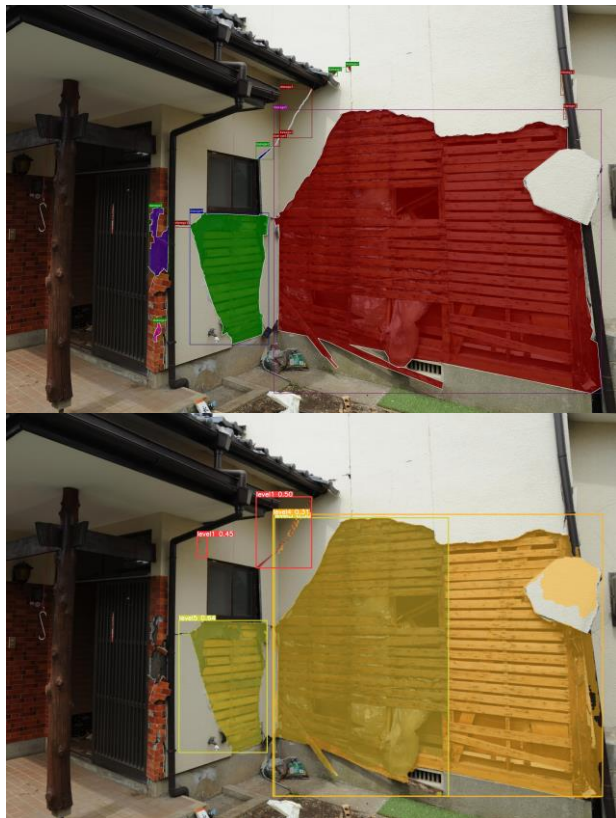
図 6 正解データ（上）および推論結果（下）

図 6 に正解データおよび推論結果の一例を示す。全体的に、「程度Ⅰ」の小さな被害は多く見落とされていることが分かる。また、右側にある「程度Ⅴ」の被害については、推論結果は、「程度Ⅳ」、「程度Ⅴ」と重複して出力された。小さな損傷箇所の見落としや損傷箇所のクラス分類については課題は残るが、損傷箇所は正しく検出することができた。

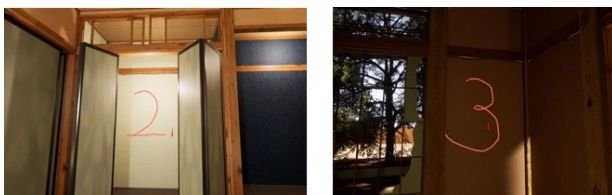
図3 プロトタイプ② 損傷程度書き込み型の例

プロトタイプ②は、図3に示す通り3Dモデル上にコントローラーを用いて描画できる仕組みである。体験者は損傷程度を判断し、その数字を書き込むとともに損傷範囲を線で囲む。プロトタイプ①との違いは、体験者が損傷範囲を適切に捉える訓練を行うことにある。また、研修の流れを止めることなく実体験に近い損傷程度の評価を行うことができる。

VRテストの直後に、被験者の方々へ聞き取り調査を行った。トピックはVR研修システムの改善点についてである。調査の結果、「損傷を発見する能力」よりも「損傷程度の判定を行う能力」及び「損傷の範囲を適切に捉える能力」が重視されていることが判明した。そのため研修システムとしては、プロトタイプ②に優位性があることが示された。また、プロトタイプ②では、実際に被験者が書き込んだ損傷範囲と損傷程度の判定をもとに、判定が微妙な箇所について、体験終了後に講師や他の体験者とディスカッションを行うことができるという利点もあることが明らかになった。

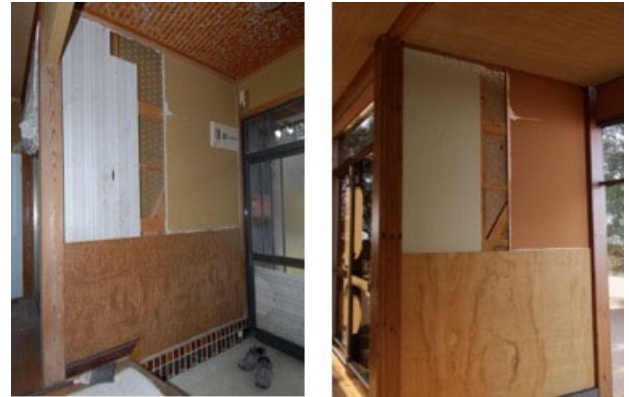
図5 損傷箇所のCG再現例 (左:写真、右:CG)

次に、今回のプロジェクトでは3DCGモデルの写実的表現が重要となるため、損傷箇所も可能な限り忠実に再現する必要がある。図5に実際の写真例、UE5.1での再現例を

示している。損傷箇所の再現方法は大きく2つに分けられる。1つ目はマテリアルによる表現、2つ目はメッシュ形状による表現である。ひび割れや局所的な剥離の表現はマテリアルによって表現した。一方、内壁の大規模なひび割れや剥離（主に程度IV～V）などは、モデリングによるメッシュ形状の変形によって表現した。

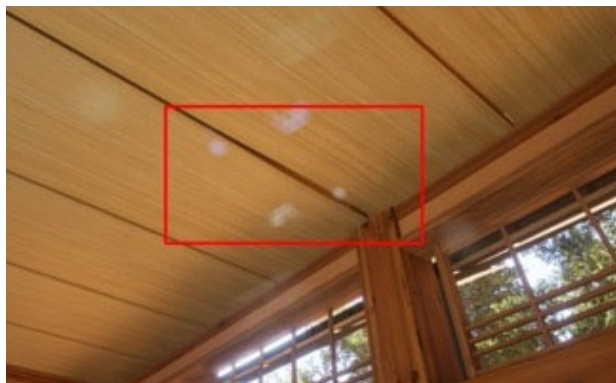
図1 1 天井板の歪みの再現例

マテリアルまたはモデリングによって柱や天井の損傷箇所を再現した。図1 1に示すCG再現では、モデリングによるメッシュ変形を行った(図1 1)。

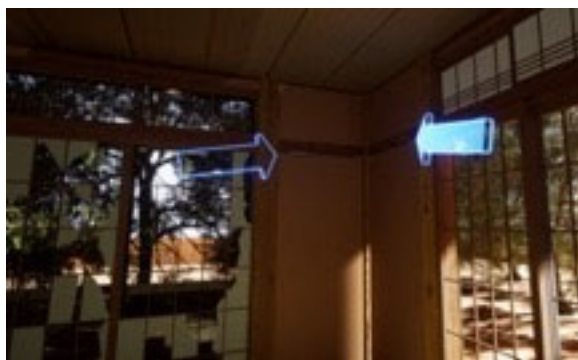
図1 2 損傷箇所を示す矢印の空間配置

blenderで矢印の形状の3Dモデルを作成した。その後、UE5にインポートしてマテリアルを適用、そして各損傷箇所付近に矢印オブジェクトを配置した(図1 2)。

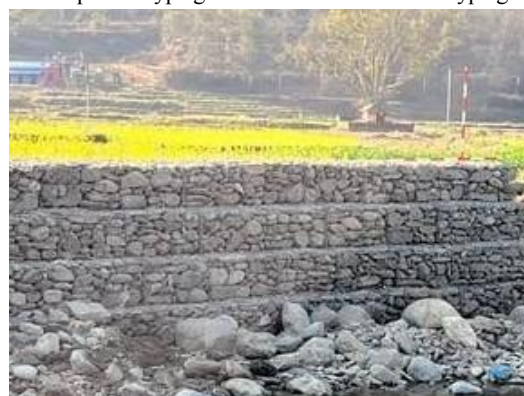
Picture 1: Japanese Type Gabion constructed at site

In Japanese type design includes consideration of hydrological analysis and soil analysis of the foundation soil. While in Nepali gabion there is no systematic design and consideration of soil parameters and hydrological analysis. This leads the failure of gabion in short period of construction. In other-hand; there is no technical supervision from technical experts, the worker self-construct the gabion but Japanese type gabion are constructed under the supervision of technical expert in the site. Nepali type gabion is constructed by low skilled manpower hence easy to construct no need of technical expert support and can complete the work faster than Japanese type gabions. Furthermore; mostly in Japanese type design, there is use of geo-textile at the back side of gabions and slag. Geotextile will prevent clogging and allow water to get through a gabion wall. This will ensure pressure building up and maintain a safer wall installation. Hence make the gabion more stable. But, in Nepali type design very few locations are using geo-textile. But; due to complexity in design and not trained labors in Nepal, training needed for construction of these gabions. Similarly; mix type gabions are with combination of Nepali type and Japanese type design with 1000 mm height of each layer. It follows same design as Japanese type, expect height of slag. But more similar characteristics as like Japanese type. While Nepali type gabions are simple in design but not durable. Most of the constructed gabions are damaged and wash away with few years, they can't not able to resist flood during the monsoon season. Construction cost for mix type design is less than Japanese type. Furthermore; availability of wire mesh for mix type is easy and get any time in the market. But the Japanese type wire design wire mesh needed special order hence takes time to deliver the wire mesh. Similarly; We can say life span of Japanese type gabions are more than mix type gabion.
