「構造的欠陥を抱えた女川原発を
再稼働させて良いのか」

過酷事故対策に関する 新規制基準の何が無理なのか

原子力市民委員会委員
元東芝原発設計技術者
博士(工学) 後藤政志

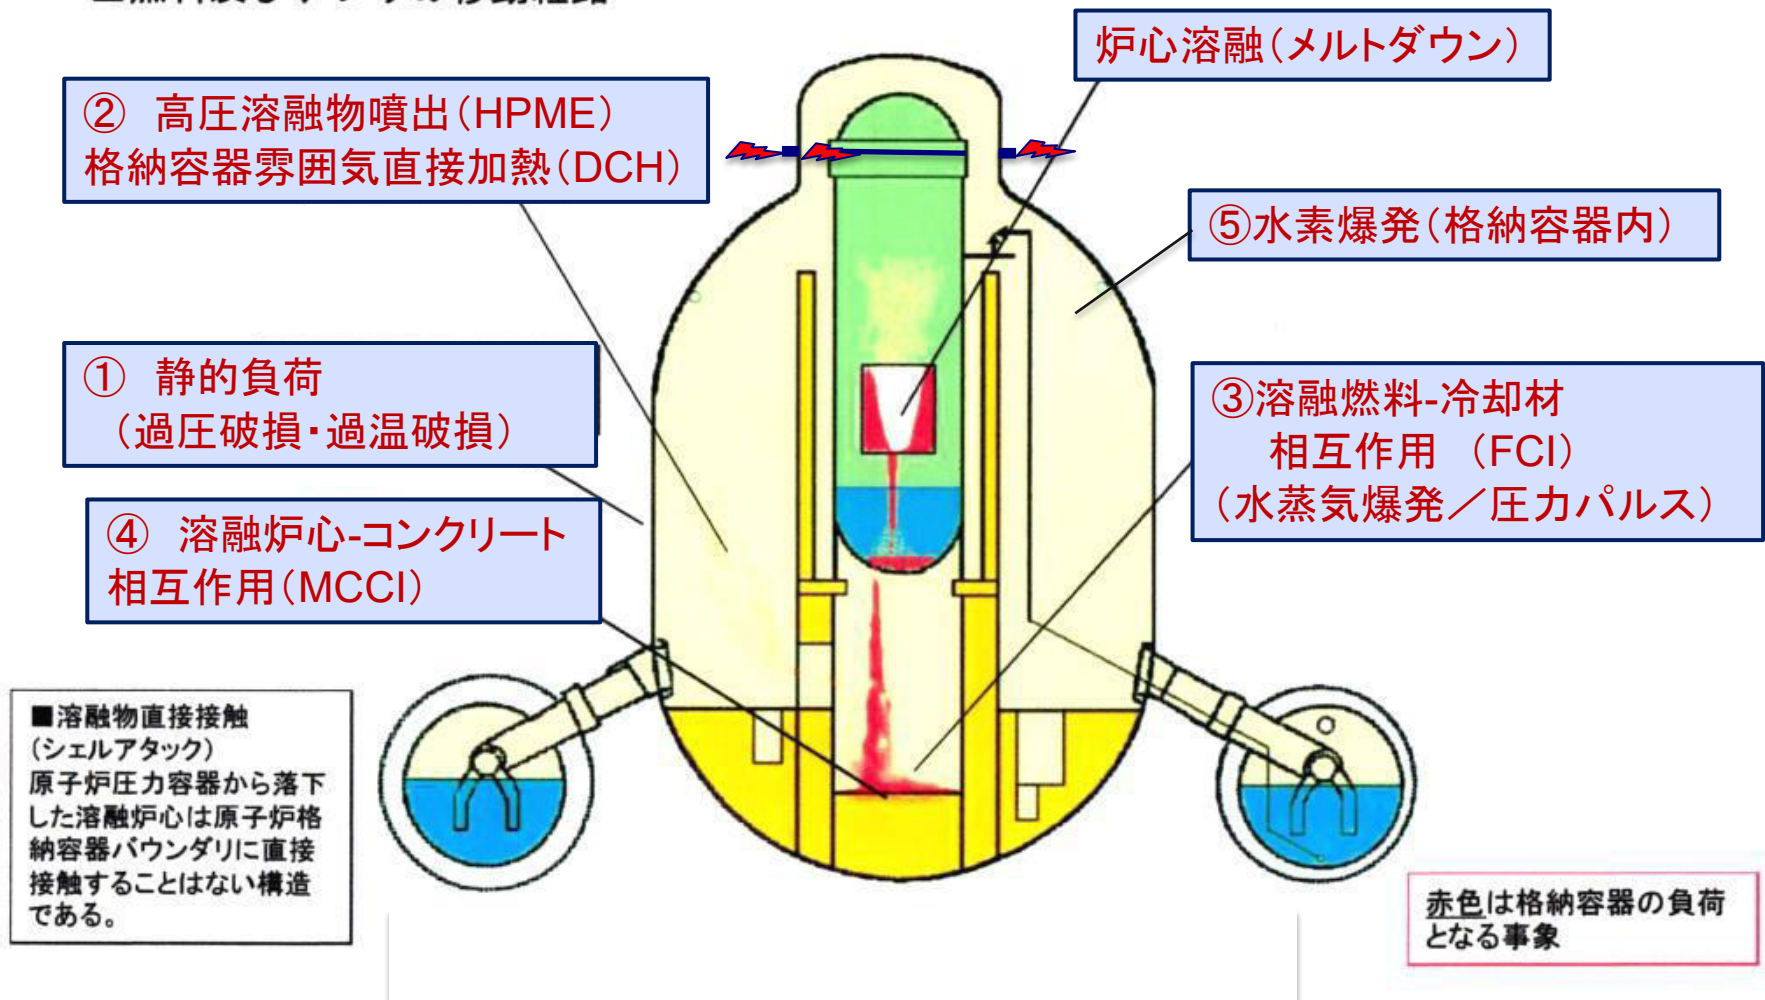
■燃料及びデブリの移動経路

女川原発の過酷事故時に想定される現象

BWR型原発に共通

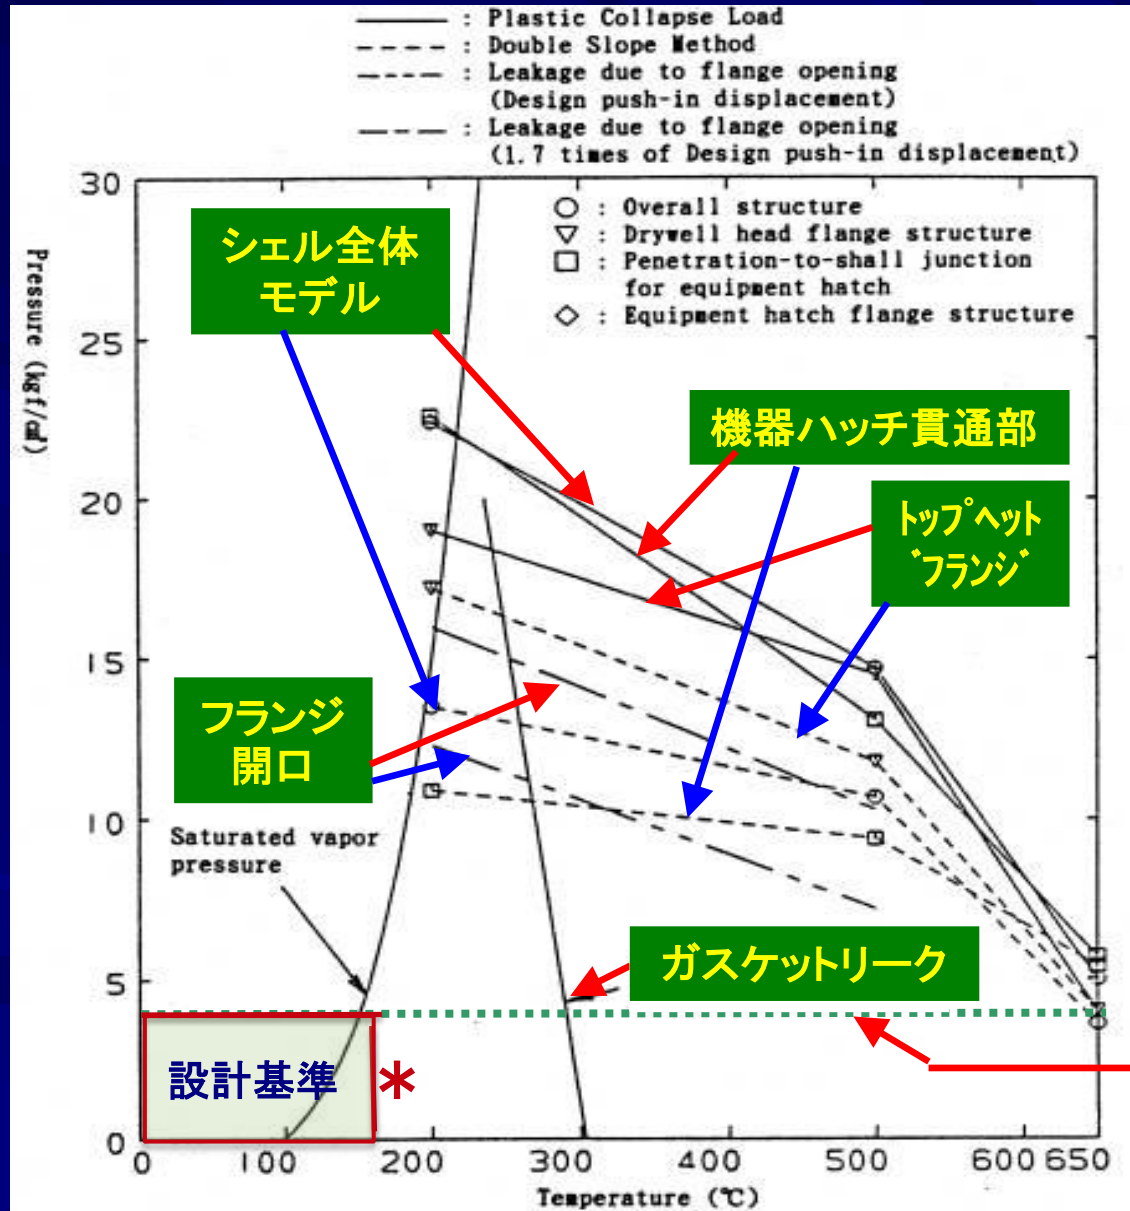
鋼製格納容器耐性評価線図

設計温度: 171°C

耐性評価線図
 マーク I 改良型
 原子炉格納容器
 (BWR)

設計圧力
 4.35kg/cm²

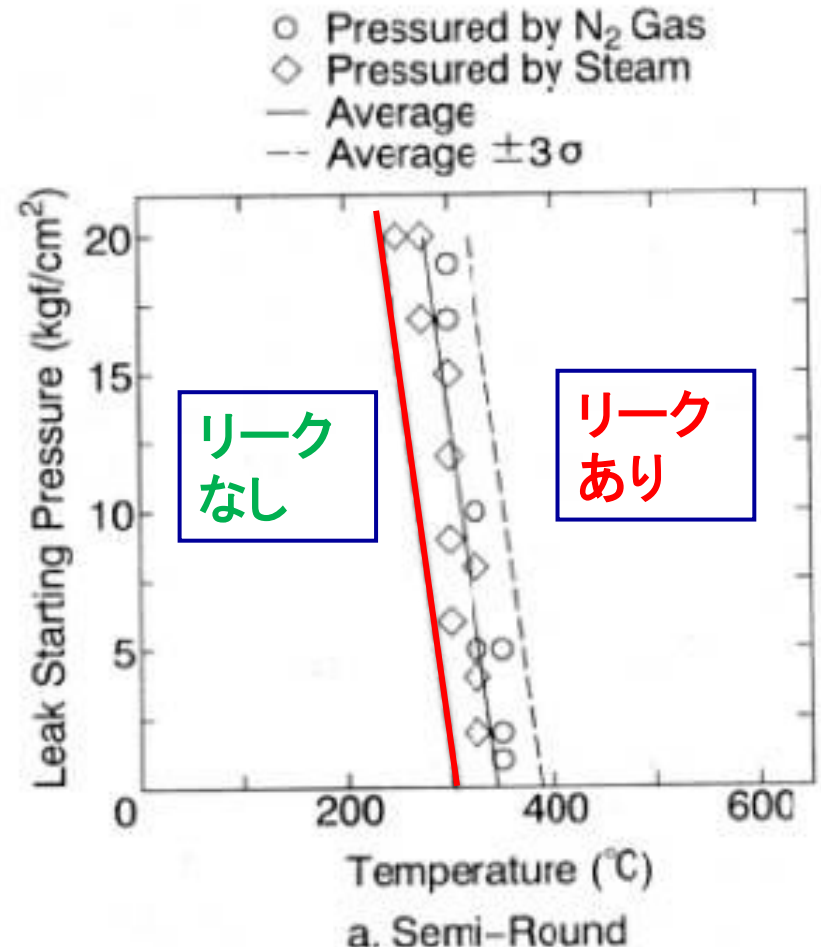
温度とリーク開始圧力の結果
(甲丸型、蒸気)

主として圧力よりも温度
に依存する

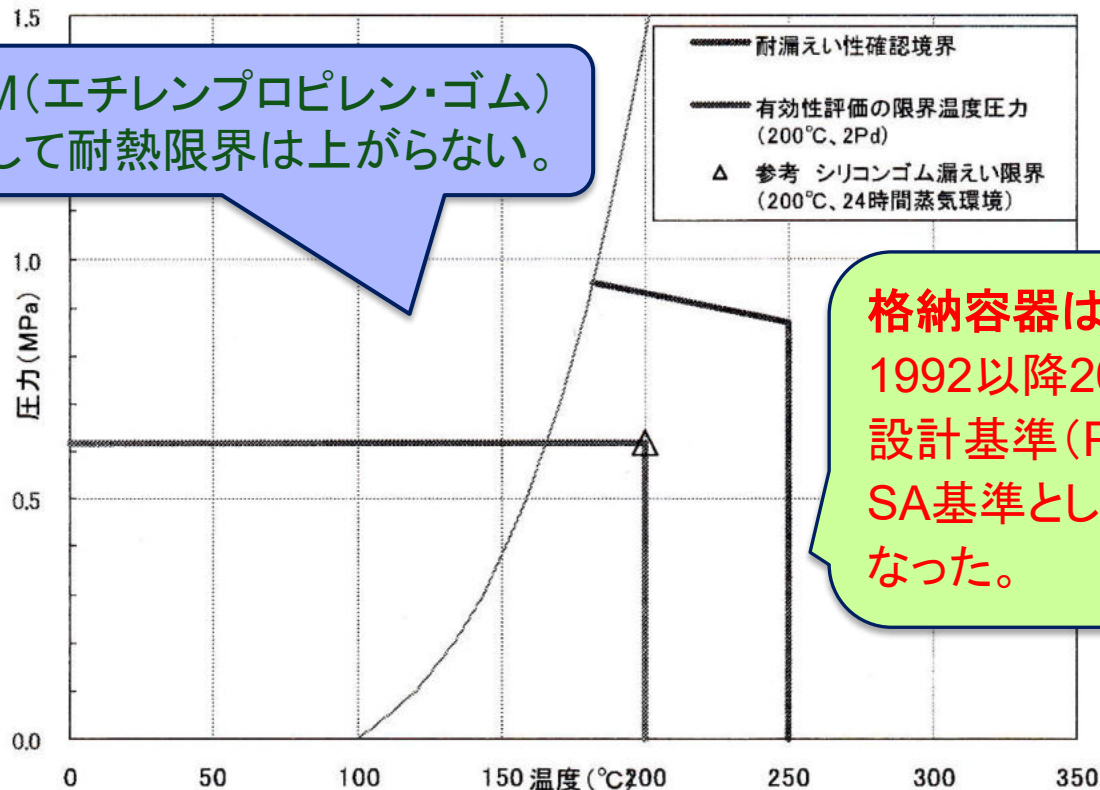
図-1.5 シール材の機能確保に関する評価線図(機器搬入用ハッチ)

改良型EMDM(エチレンプロピレン・ゴム)を使っても大して耐熱限界は上がらない。

格納容器は、SA対策を決めた1992以降2000年頃までに、設計基準(Pd、Td)を超えてSA基準として2Pd、200°Cになった。

- ・ハッチ類に採用する改良 EPDM の高温劣化特性を考慮
- ・有効性評価で確認している7日間の劣化を考慮
- ・シリコンゴム(参考)については、200°Cで24時間(1日)の劣化を考慮

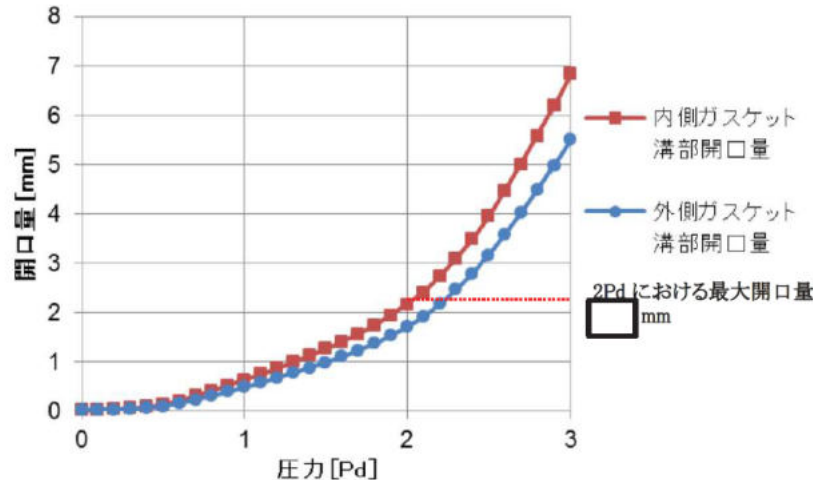
第2-5図 圧力と開口量の関係

格納容器フランジの開口量は圧力約 $2Pd$ で2mm

解析結果から、 200°C 、 $2Pd$ におけるドライウェル主フランジの開口量は、約 mm である。圧力と開口量の関係を第2-5図に示す。

フランジが2mmも開いた場合、温度が 200°C を超えともれる。

300°C になると、2mmの隙間からそのままもれる。

また、格納容器のフランジは径が大きいので、溶接による変形が無視できず、2mmの隙間よりさらに増える可能性が高い。

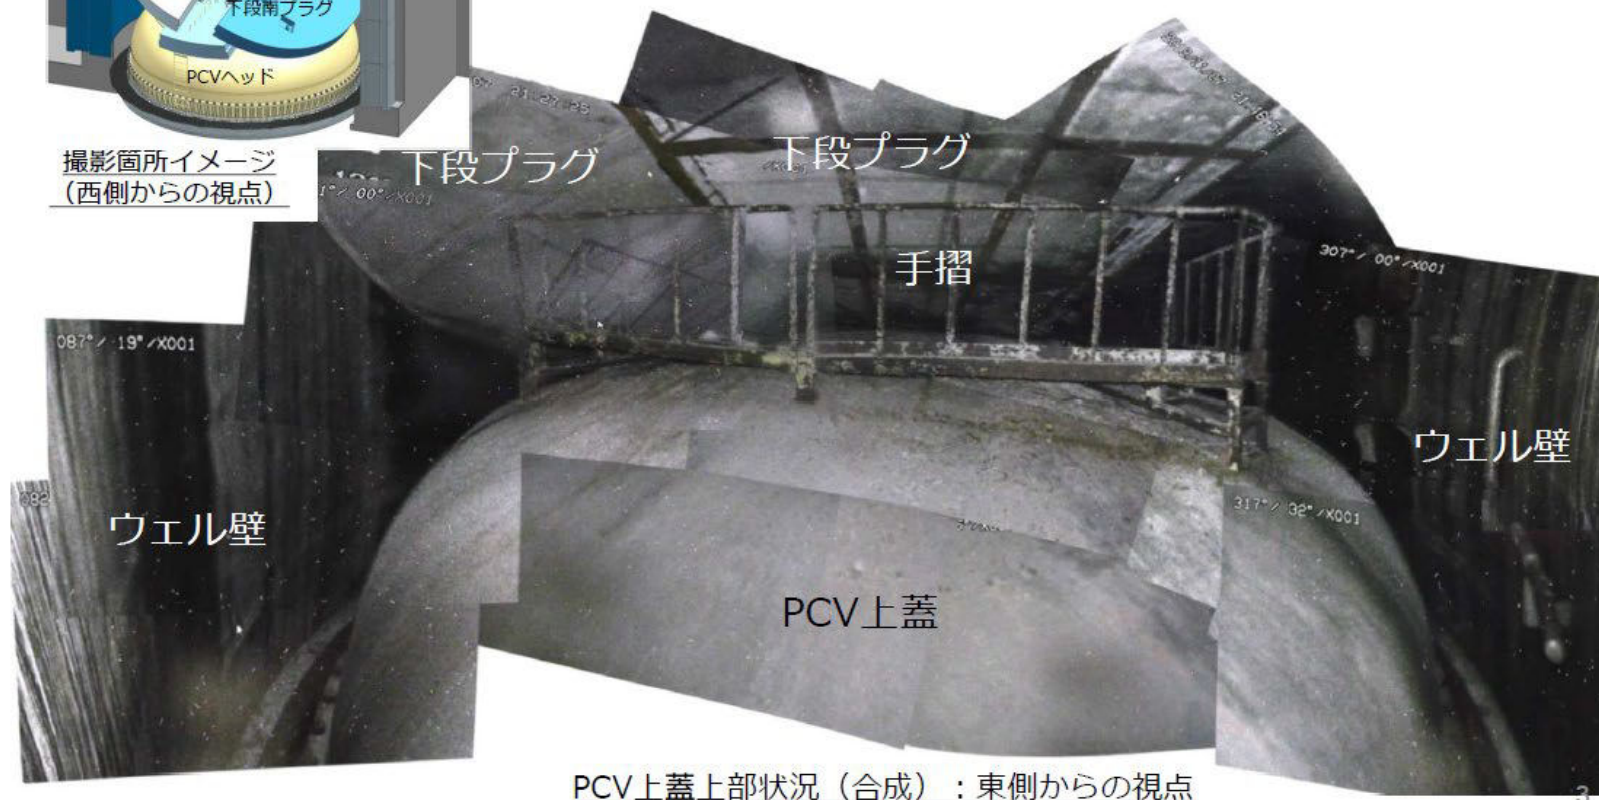
PCV上蓋上部状況（合成）：東側からの視点

- ホース設置時に原子炉キャビティ（ウェル）内の状況について、映像を取得することができた。
- 取得した映像からはPCV上蓋等の著しい損傷は確認されなかった。

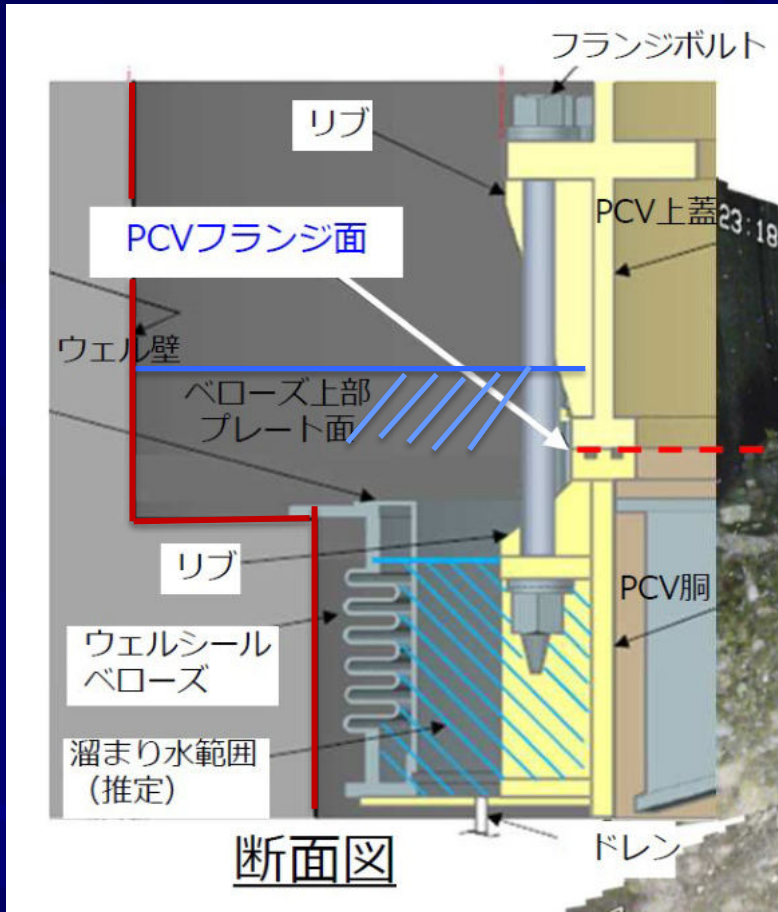
圧力容器と格納容器のフランジ高さがほぼ同じ(?)

福島第一 マークI型
トップヘッドウェルシール

女川2号マークI改良型
トップヘッドウェルシール

- 原子炉ウェルへの水張りは、RPV 主フランジから高温高压のガスが「噴出」するDCH(*)的事象のような場合にも有用なのか。(*)Direct Containment Heating (格納容器直接加熱)
 - 格納容器頂部注水系による原子炉ウェルへの水張りにより原子炉格納容器のフランジ面を冷却することで、フランジ部に設置されたシール材の異常過温を防止出来ると考えております。これによりシール機能を維持することが可能となり、格納容器のシール性を確保できるものと考えております。なお、ABWRにおいては、原子炉压力容器フランジ高さと原子炉格納容器フランジ高さは異なっているため、万が一、原子炉压力容器のフランジ部から蒸気が噴出した場合でも、原子炉格納容器フランジ部に、蒸気が直接噴射されるような状況になる可能性は低いと考えております。

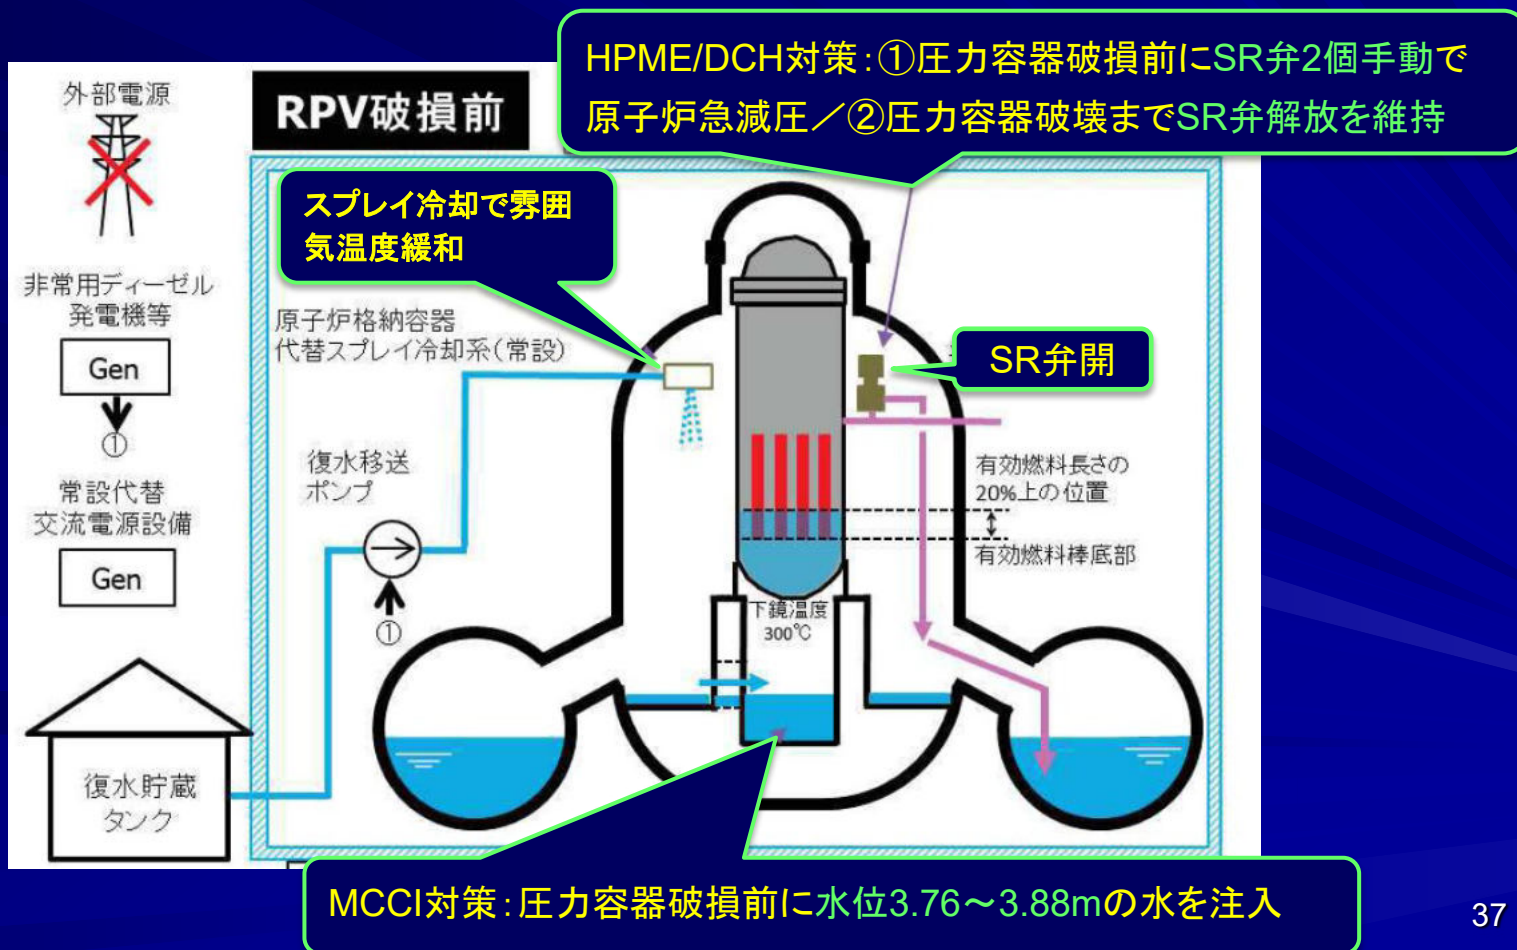
高圧溶融物放出／格納容器雰囲気気直接加熱(DCH)

- * 原子炉水位が燃料棒有効高さの20%位置まで下がったらSR弁2個自動減圧
- * RPV破損まで自動減圧機能付きSR弁の解放状態を維持
- * 格納容器代替スプレイ冷却でRPV破損前にペDESTAL注水。水位3.76～3.88m確保(原子炉圧力容器下鏡部温度が300°Cに達した時点で注水)

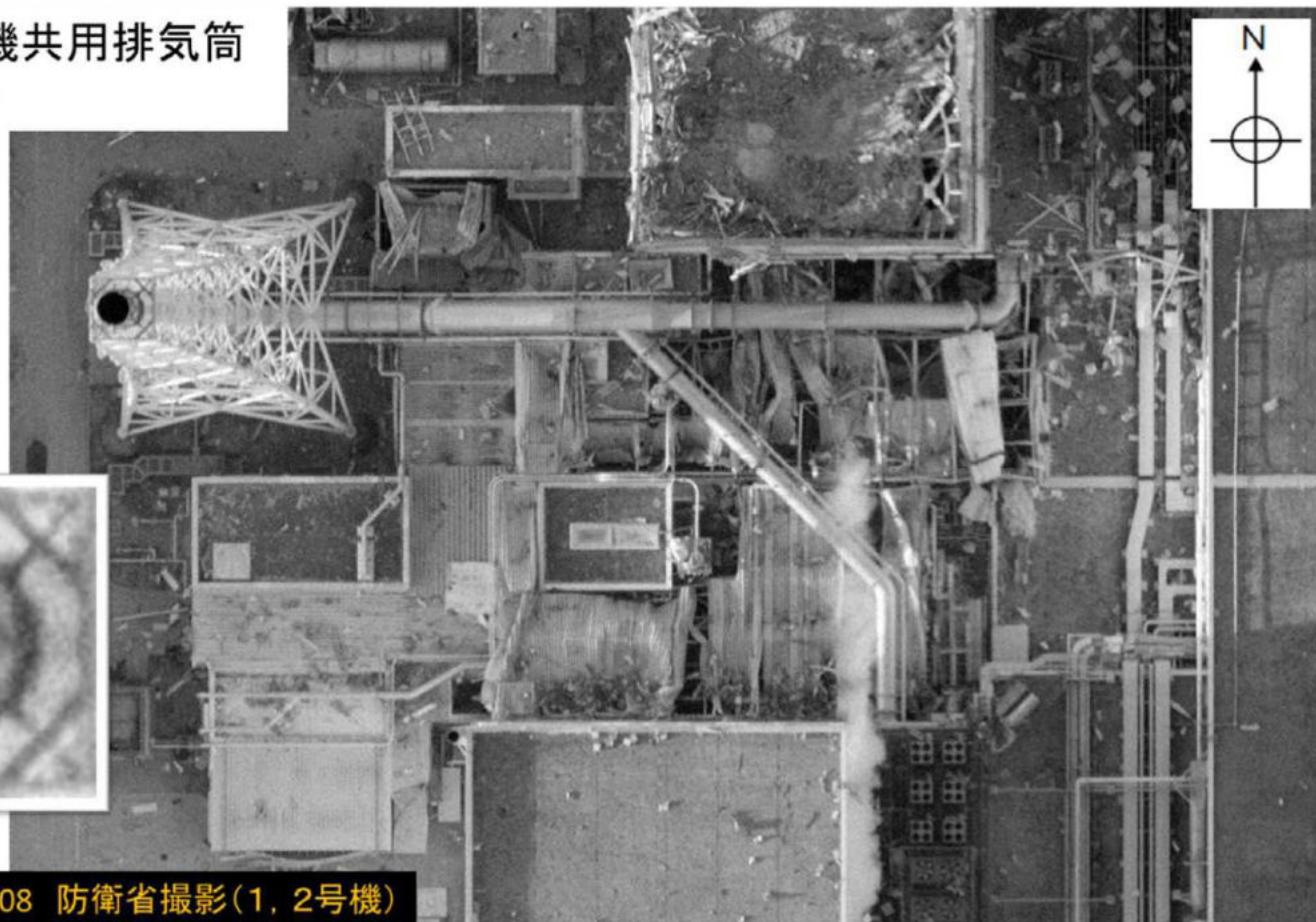
図5 1/2号機 SGTS 配管系の建屋外の状況 (航空写真)

○1/2号機共用排気筒
(航空写真)

排気筒頂部
(拡大)

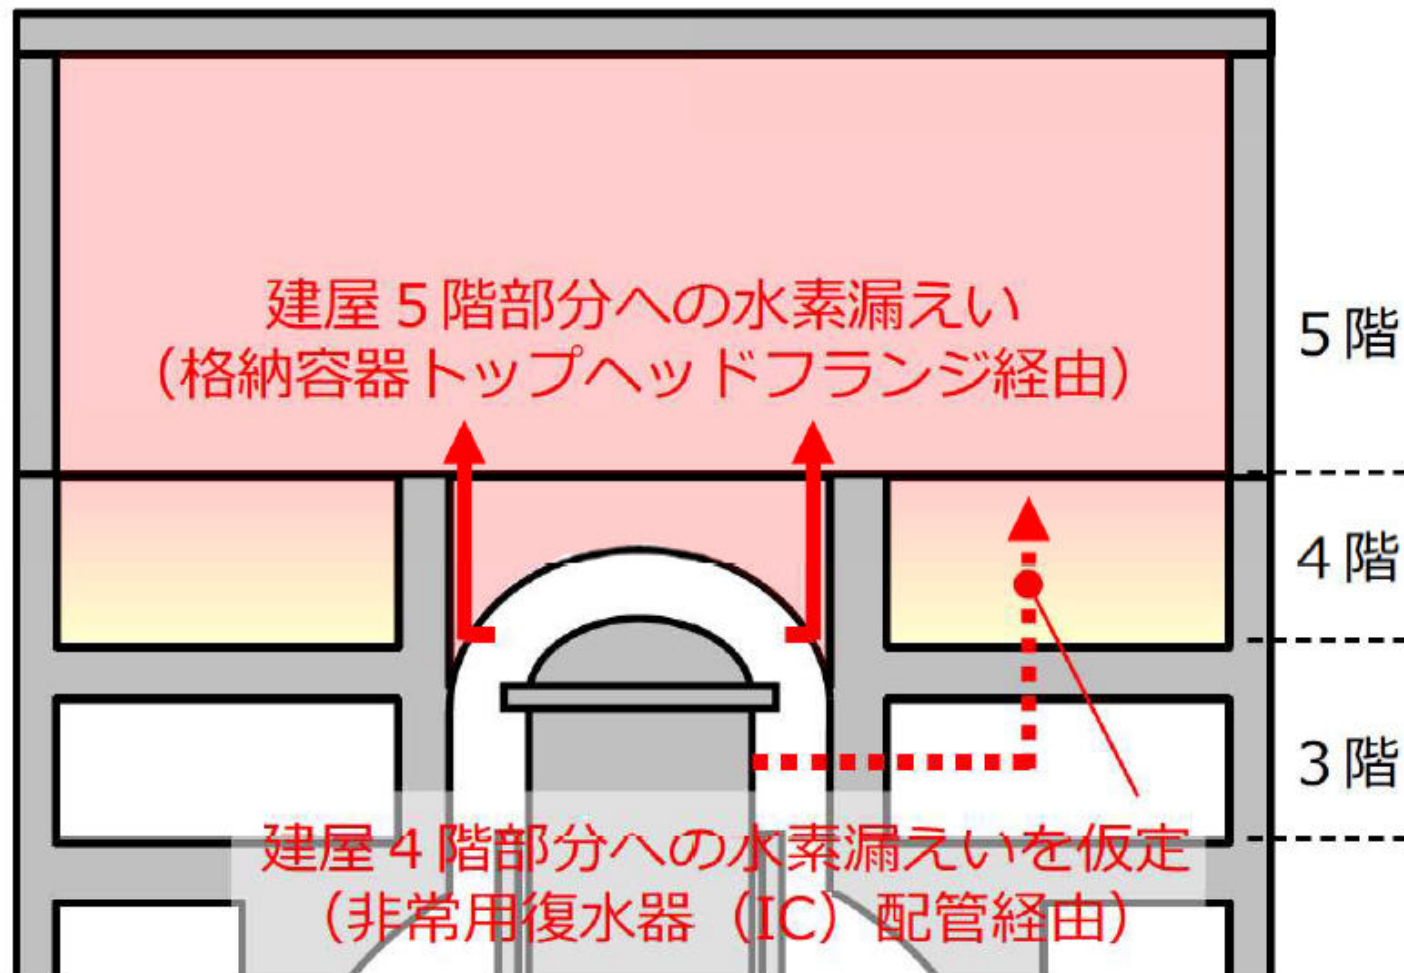
図 1 建屋への水素漏えい経路のイメージ

水素の漏洩経路が分からなくなっている

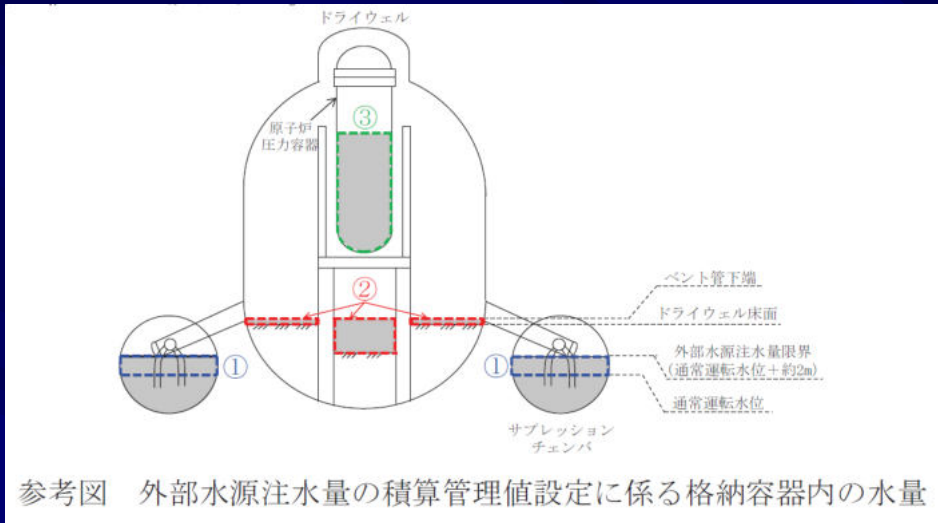
過酷事故後期には、水位が増え、主要な機器が水没

格納容器を外部から冷却し続けると、

①真空破壊弁水没

ドライウェルとサプレッション
チェンバを均圧できなくなる。

②ベントライン水没

格納容器ベントがで
きなくなる。

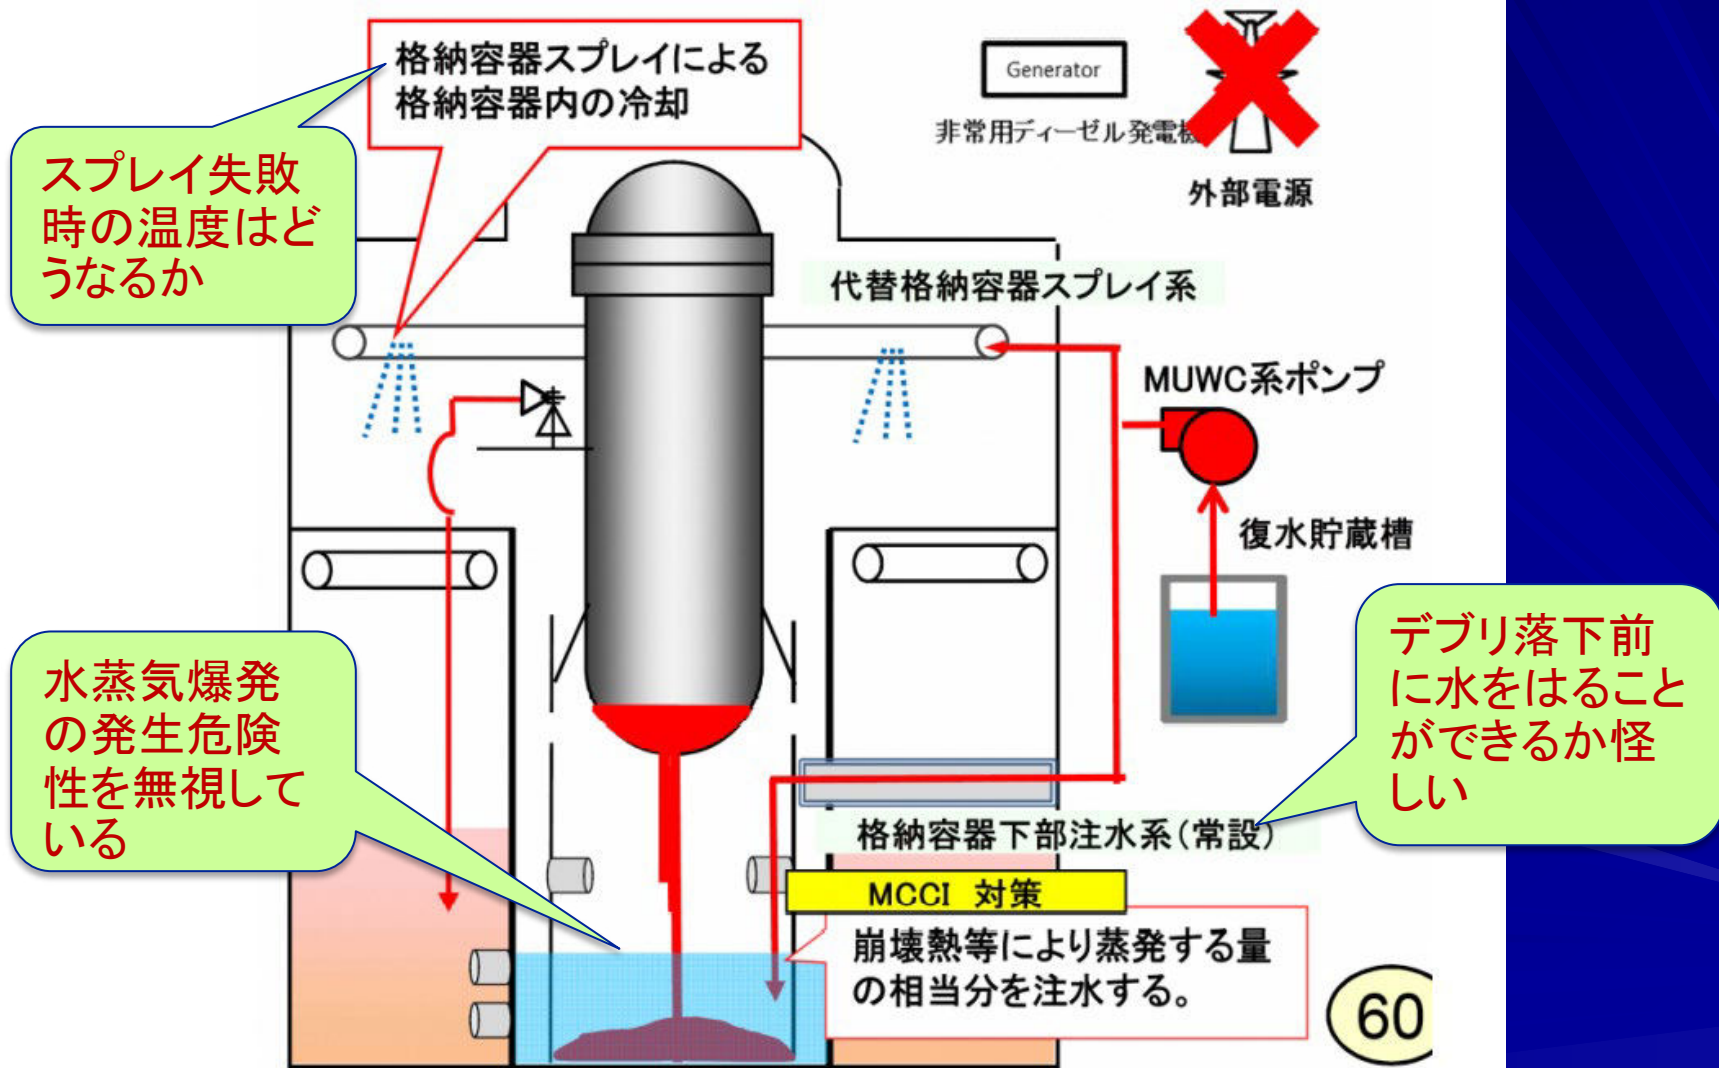
○RPV 破損後の状況

RPV破損後のデブリ冷却と格納容器雰囲気冷却を同時にやる必要がある

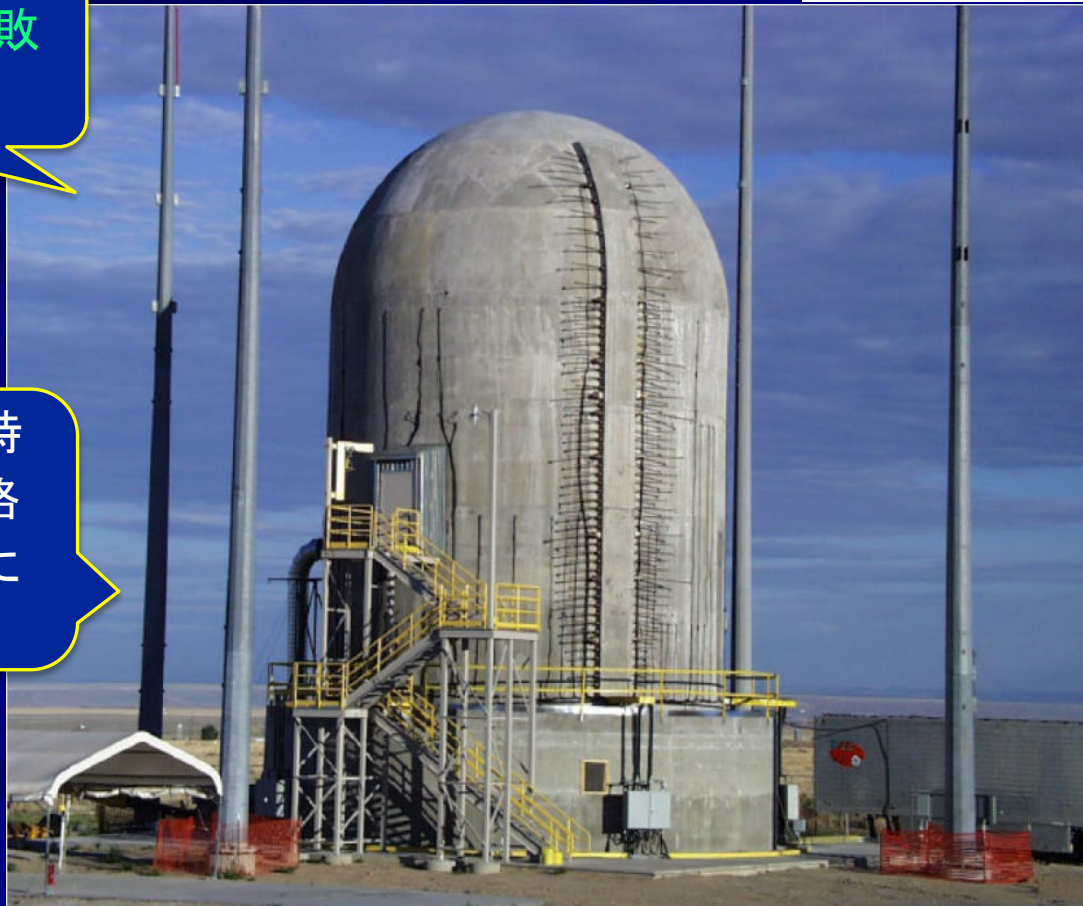
大飯3, 4号 PCCV ¼モデル試験 サンディア国立研究所

圧力が上がると格納容器は破壊する
