# 新潟県中越沖地震発生後の柏崎市内中小製造業者の被害及び 復旧状況調査報告

## The Investigation Report about Damage and Recovery Situation of Small and Medium Sized Production Workshops in Kashiwazaki-shi on Few Days after Niigataken Chuetsu-oki Earthquake

Itaru KOURAKATA

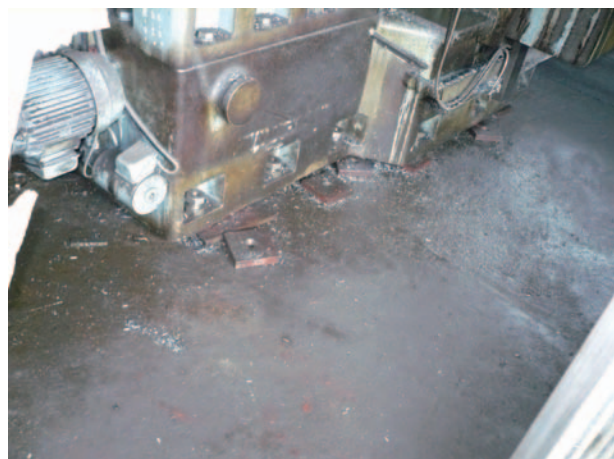
金型製造業者であるA社はマシニングセンタや大型5面加工機等、比較的大きな設備を有しており、これらの多くはアンカーにより固定されていたため機械の移動はほとんど無く、精度確認作業の後に再稼働可能であった。A社以外では、一部の機械設備を除いてアンカー固定が施されておらず、マシニングセンタ、フライス盤、NC旋盤などは床面を移動、あるいは転倒の被害があった。Fig. 2にはB社内的大型フライス盤が、レベリングボルトの支持ブロック（レベリングブロック）を外れて約40cm移動した部分を示す。機械全重量は約10tで、重量支持とレベリングのためにボルトを用いた例。大型機械でもアンカー固定をせず、このようにレベリングボルトやレベリングフット（レベルアジャスター）を介して床上に「置く」だけのことも多い。C社では、様々な大きさの切削加工機等を所有しているが、大型立て型旋盤、5面加工機以外はアンカー固定しておらず、ほとんどの設備が移動した。これらフライス盤やマシニングセンタは、ベッドやテーブルの高い剛性が求められるため比較的低重心であり、かつレベリングボルト間のスパンが広いことから、結果とし

Fig. 2 A milling machine weighing approx. 10t that fell off leveling blocks.

阪神・淡路大震災以降度々報告されているが、中越沖地震においても機械装置のアンカー固定が被害を小さくしたことが本調査によっても明らかとなった。地震発生は月曜日であったが、たまたま休日と重なったため工場内における人的被害がほとんどなかったものの、仮に転倒した旋盤で作業者が加工に従事していたなら、重大な結果を招いたことは間違いない。一部の企業は平日と同様の操業をしており、死傷者が出なかったことはただ幸運であったとしかいえない。生産状況に応じた柔軟な配置変更を可能にするため装置の固定を行わない場合も多いが、復旧時間の短縮のためにもアンカー固定は重要である。

しかし、一部の企業においてはアンカーボルトの破断例も聞かれた。これは、1,000gal（100gal=1m/s<sup>2</sup>）を超える地震動がアンカーボルト設計時の想定値を大幅に上回っていたことによる。この値は阪神・淡路大震災で観測された約800galをも上回っており、さらに平成16年の新潟県中越地震では2,500galという地震動さえ観測されている（防災科学技術研究所強震ネットワークHP）。人命が第一であることに間違いはないものの、このような大きな地震動全てに耐えうる構造は現実的とは思わず、また、現状の機械設備に対して追加工事に対応することは事実上困難であろう。設計基準値の見直しと適切なアンカーボルトの選定を行うと同時に、過大な地震動に対してボルトが破断した最悪の場合でも、例えばブレースやワイヤ等により機械装置の転倒を防ぐような対策を考慮すべきである。機械加工や組み立て工場内では、設備下の床面との間の清掃を容易に行えるよう、レベリングブロッ

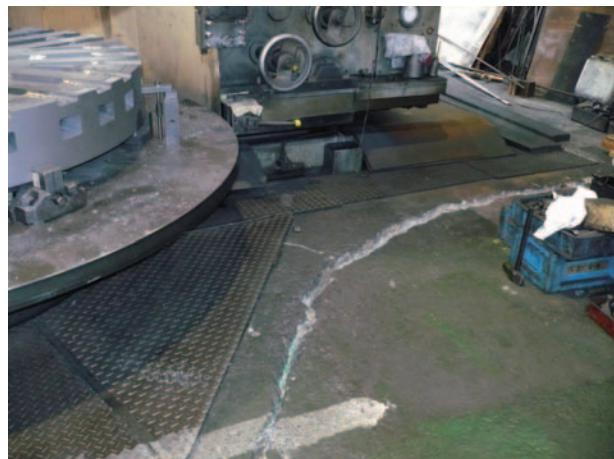
Fig. 3 A large size vertical lathe and cracked floor around it. Installation with anchor bolts made the machine be fixed securely.

て転倒にまで及ばなかったと推測される。C社の5面加工機と立て型旋盤はアンカー固定されているものの、設置床面そのものが歪んでしまっているため、精度確認は慎重に行う必要がある。Fig. 3に、立て型旋盤設置基礎を取り囲むように

生じたコンクリート床亀裂を示す。

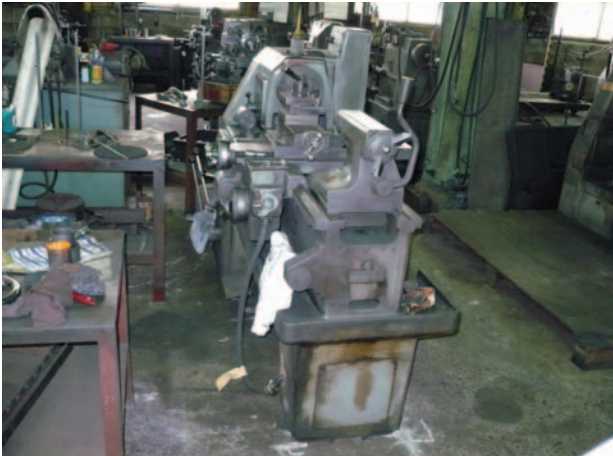
Fig. 4 A small size lathe without anchor bolts which toppled as the earthquake attacked. The photo shows the state after it was raised up and checked horizontal alignment.

上記のように、ほとんどの中型以上のフライス系加工機では移動、レベリングブロックからの脱落で済んだのに対し、小型の普通旋盤や専用加工機では多くの転倒が見られた。

D社は直径数十ミリのリング状部品を量産する小規模工場であり、加工機械はほぼ全てが小型の旋盤である。Fig. 4、Fig. 5は既に引き起こされた後の写真であるが、いずれも転倒し、Fig. 5手前の機械はワークロード用空気圧シリンダ取り付けブラケットが転倒により変形している。Fig. 6は、同じくD社工場のコンクリート床面の写真であり、亀裂とともに、写真左上にある機械が移動した際につけた傷跡が生々しい。写真中央やや下に見える白い長方形は、B5判サイズのノートである。

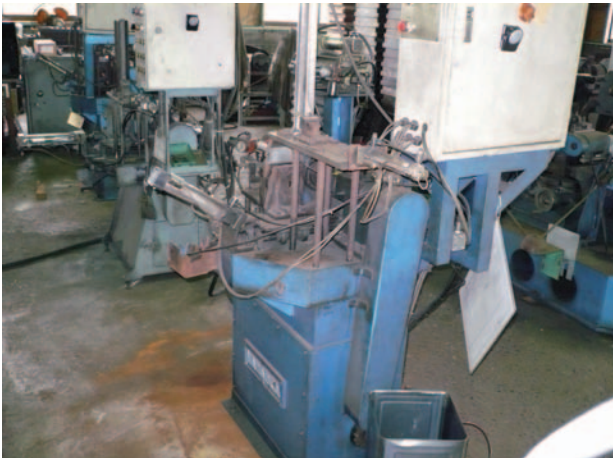
Fig. 5 A special tooling machine whose mounting bracket of pneumatic cylinder deformed when it fell over.

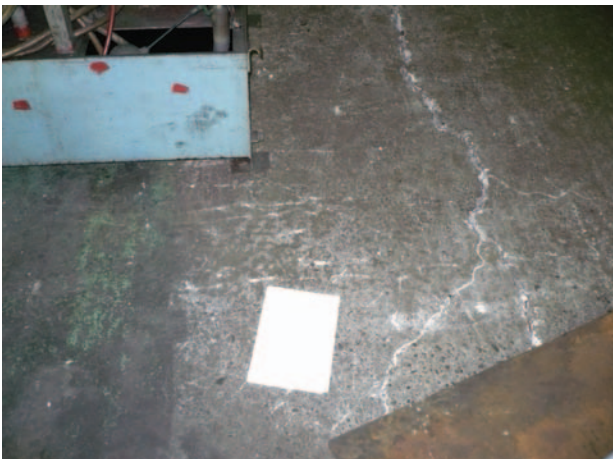
Fig. 6 The trace on the concrete floor by displacement of a manufacturing machine shown at the upper left part and the cracked floor. White rectangular is 257 x 182 mm notebook.
