ARLISS 2022 報告書

CanSatチーム名	東京都立大学 TMU AURIGA
CanSatチーム 代表者情報	伊藤 奨真 syomasyoma.jp@gmail.com
UNISEC団体名	さはらかん
UNISEC団体 学生代表	山川 稜太
責任教員	佐原 宏典 sahara@tmu.ac.jp, 042-585-8624
CanSatクラス	Open Class

子機を用いた障害物回避システム実証後にゴールする

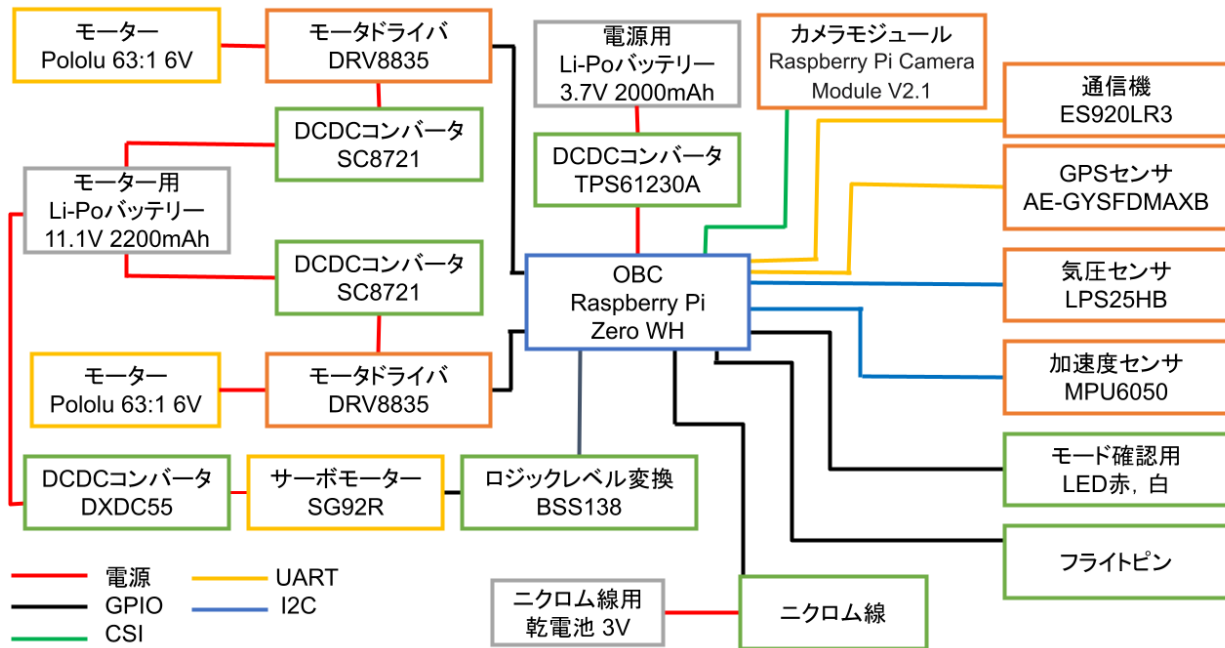
図 4.19 システムブロック図

ランバック部門に出場するためゴールまでの誘導はGPSセンサを使用する。これは主にゴールまでの誘導に用いる。気圧センサはロケットからの放出判定、着地判定に用いる。加速度センサは走行時のスタック判定やドローン分離時の判定基準として使用する。また、ロケット内での振動や静的荷重の測定に用いる。搭載するモータドライバDRV8835は1つで2つモータを制御することができるが、2つのモータを同時に使用する際は電流が1.5Aまでと制限されてしまうため、同一のモータドライバを2つ搭載した。カメラモジュールは着地後のパラシュート回避や画像認識によるゴール判定に用いる。

各センサへの電力供給はRaspberry Pi Zero WHから行う。Raspberry Pi Zero WHへの電力供給は3.7V2000mAhのLi-PoバッテリーをDCDCコンバータにおいて5Vに昇圧して投入する。モータへの電力供給は11.1V2200mAhのLi-PoバッテリーをDCDCコンバータにおいて6Vに降圧して投入する。子機電源投入・放出機構用のサーボモータへの電力供給は11.1VのLi-PoバッテリーをDCDCコンバータを通して5Vに降圧して投入する。

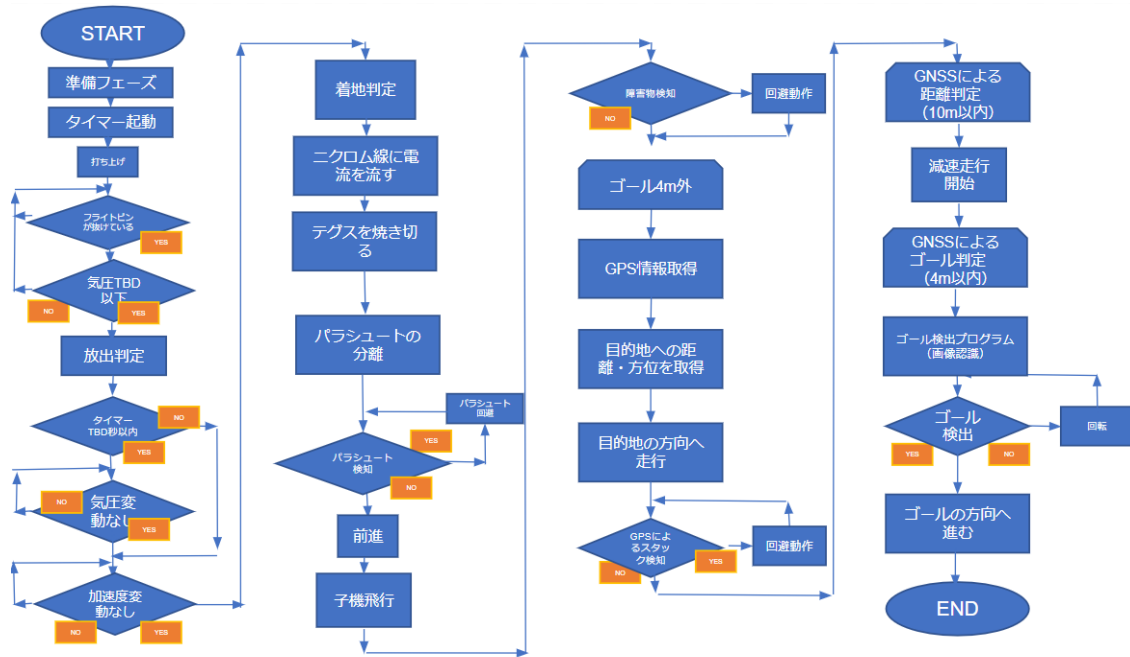
図 4.23 フローチャート

図 4.23に今回のシステムのフローチャートを示し一連の流れについて示す。機体に電源を投入した後タイマーを起動する。打ち上げ後にフライトピンのチェックを繰り返し行いフライトピンが抜けたと判定し、その後に気圧が一定値以下ならば放出判定を行う。気圧の変動、及び加速度に変動がないと確認できたならば、着地判定を行いキャリア及びパラシュートの切り離しを行う。パラシュート回避を行った後に子機の分離を行う。子機は分離前に電源投入され、分離後には親機に搭載したOBCからの指示により飛行し轍の検出を行う。親機は、子機からの画像を基に進路を決定し、障害物回避後に再度GPSによる誘導を行いゴールまでの誘導を行う。ゴールから4m以内の円に入るとゴール判定を行う。GPSゴール判定後には画像認識を用いた0mゴールを実施する。

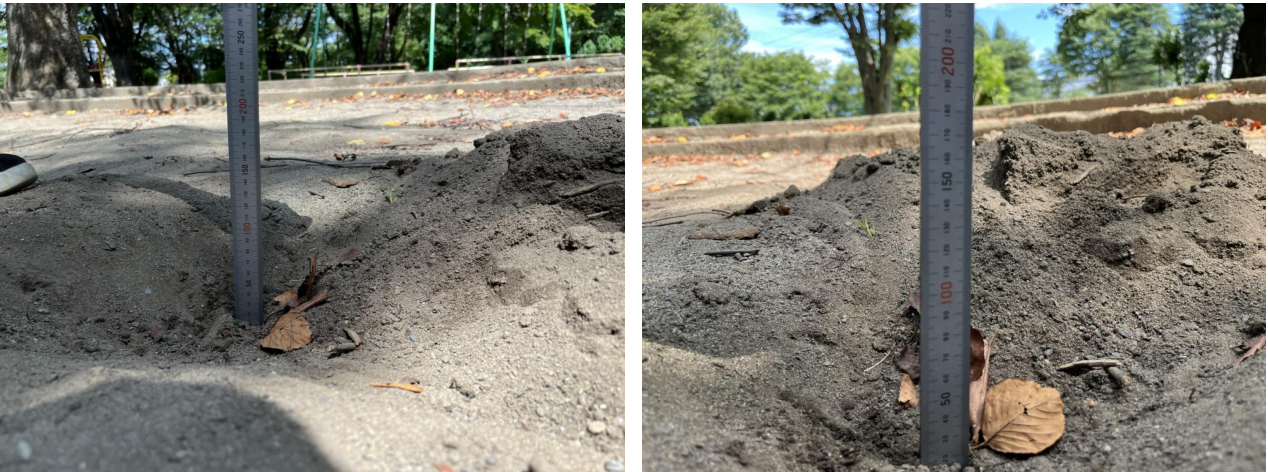
図 6.9.1 作成した模擬轍

- 要求項目
 - 【S24】ゴール地点への移動に使用するタイヤを回転させるモータが必要である
 - 【S25】CanSatがスタックを検知する必要がある
 - 【S26】CanSatがスタックしても元の走行に戻る必要がある
 - 【M11】CanSatがスタック時に脱出する必要がある
- 目的
 - CanSatがスタックした場合に想定し、スタックを検知から脱出できることを確認する。
- 試験内容
 - 轍の深さは、CanSatのタイヤ展開時の大きさである半径90mmよりも大きい轍とする
 - 轍の幅は、CanSatの進行方向に対する長さ(半径90mm)以上とする。
- 結果
 - 図 6.9.1のような模擬轍を砂場に作して試験を行った。深さ約130mmの穴の横に高さ約30mmの山を作成した。穴の底と山の頂点との落差は約160mmである。

- 進入角度30°、進入角度45°で模擬轍に進入した様子を動画①、動画②に示す。いずれもCanSatはタイヤで砂を掻き分け、模擬轍を脱出した。
 - i. 動画① (進入角度30°): <https://youtu.be/wM4XCXbJvAM>
 - ii. 動画② (進入角度45°): <https://youtu.be/l7slJx4N6IM>
 - 次に図6.9.1に示した穴の底にCanSatを配置し、そこから山の方向に走行を開始した様子を動画③に示す。CanSatは山を突破することができなかった。その後図6.9.1の模擬轍よりも浅い穴で同様の試験を行った様子を動画④に示す。CanSatは穴から脱出することができた。
 - i. 動画③ (模擬轍の穴の底から): <https://youtu.be/yPNxICw4uJ8>
 - ii. 動画④ (模擬轍よりも浅い穴の底から): <https://youtu.be/k5vNEj2sacQ>
 - 次に悪路の走行を想定して、傾斜約30°の坂を走行させた様子を動画⑤に、ランダムに起伏がある砂場を走行させた様子を動画⑥に示す。いずれもCanSatは停止することなく走行することができた。
 - i. 動画⑤ (坂): <https://youtu.be/3fQozxvK8as>
 - ii. 動画⑥ (砂場): <https://youtu.be/svWIKQN76gU>
- 考察

- CanSatは大抵の障害物は乗り越えることができると考えられるが、レアケースであるが落差約160mmを超えることができなかつたため、こういった場合に備えてタイヤの改良またはソフトウェアアルゴリズムの改良が必要である。
- 機体はシステム要求S24, S25, S26, ミッション要求M11を満たすことを確認した。

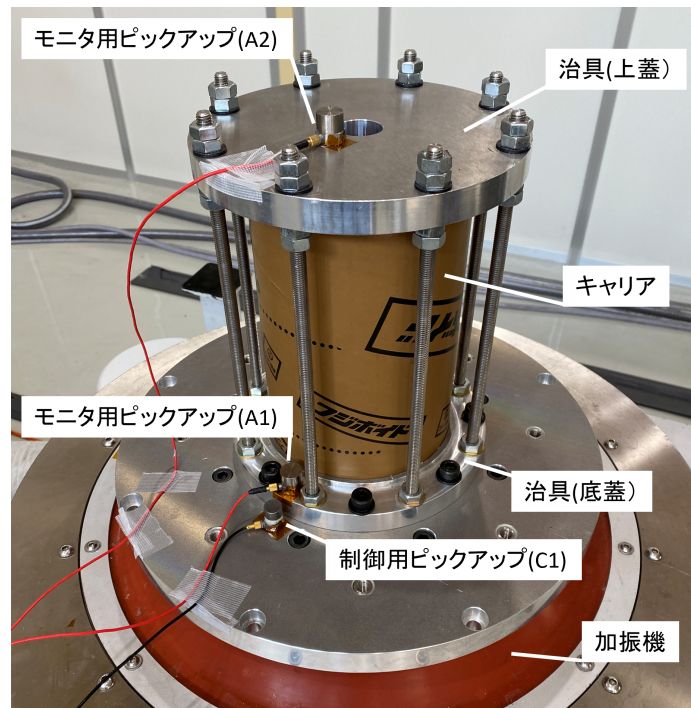
図 6.12.1 試験装置

- 要求項目
 - 【S3】打ち上げ時の準静的荷重(10G)によって、安全基準を充足するための機能が損なわれていないことが試験で確認できている
 - 【S29】親機が振動や衝撃などで電源が落ち、再度復帰してもミッションを行える必要がある
- 目的
 - 打ち上げ時の準静的荷重によってCanSatが機械的、電気的な破損および異常をおこさないことを確認する。
- 試験内容
 - 埼玉県入間市にある日本高度信頼性評価試験センター(IMV)にある振動試験機を用いてロケット打ち上げ時の機械的環境を模擬した準静的荷重を付加する。
 - 準静的荷重試験の試験条件としては、ARLISS2022のレギュレーションに従い、正弦波振を10[G], 20[Hz], 加振時間を20[sec]とした。
 - CanSatは電源を投入し、加振機のキャリアに本番と同様に収納する。準静的荷重、振動荷重、衝撃荷重の準で荷重を加える。その後、CanSatを取りだし、構造的な破損、電装機器が動くことを確認する。
 - 試験装置を以下に示す。

- 加振15Gms, 50~2000Hz, 60[s]とした。
 - CanSatは電源を投入し, 加振機のキャリアに本番と同様に収納する。準静的荷重試験と同時に実施であるため準静的荷重, 振動荷重, 衝撃荷重の準で荷重を加える。その後, CanSatを取りだし構造的な破損ないこと, 電装機器が動くことを確認する。
 - 試験装置は図6.12.1と同じである。
- 結果
 - 目標の波形データを15[Grms]とし, 目標の波形となるよう加振周波数30~2000[Hz], 60[s]でランダム加振を実施した。以下の図 6.13.1が振動試験結果である。

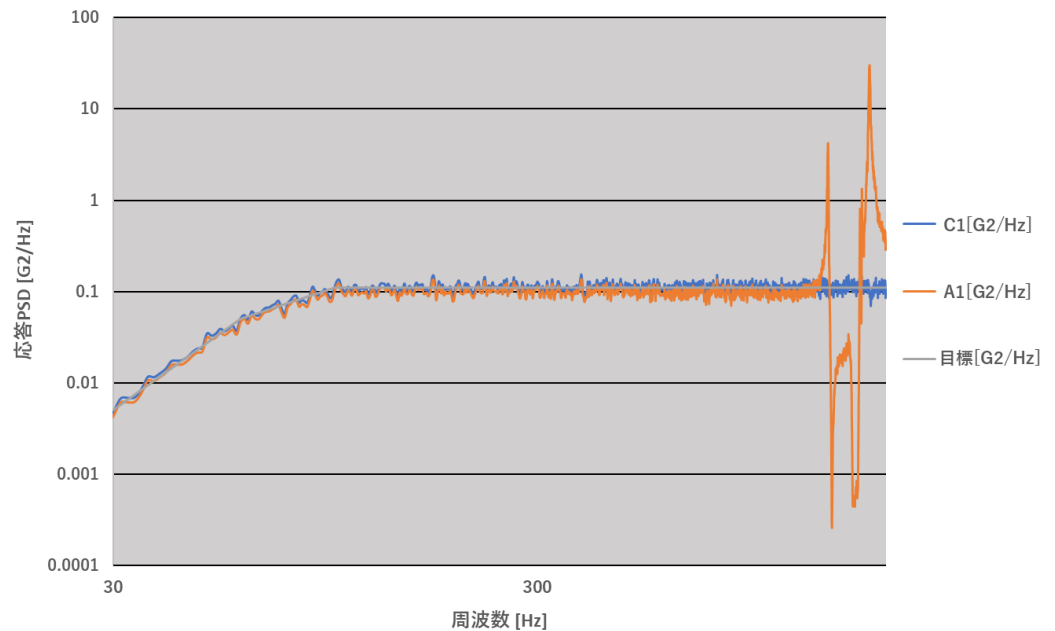
図 6.13.1 振動試験の結果

- 図6.13.1より, 制御用ピックアップが目標値に近い応答PSDを確認した。ピックアップモニタA1は1200[Hz]以降では目標値から離れた応答PSDとなっていた。
 - 試験動画を以下のリンクに示す。
YouTubeの動画リンク: <https://youtu.be/sQDGjitSeHc?t=1650>
 - V12~V14の試験後にCanSatをキャリアから出し, 動作させた。動作の様子を以下のYouTubeに投稿した。
YouTubeの動画リンク: <https://youtu.be/sQDGjitSeHc?t=2543>
- 考察
 - C1は目標値に近い応答PSDを確認したが, A1は1200[Hz]付近から目標値から乖離した値となっており, 治具との共振があったと考えられる。よって, そのような環境は実際の打ち上げよりも過酷な環境であり, CanSatはシステム要求S4, S29を十分に満たすと考えられる。

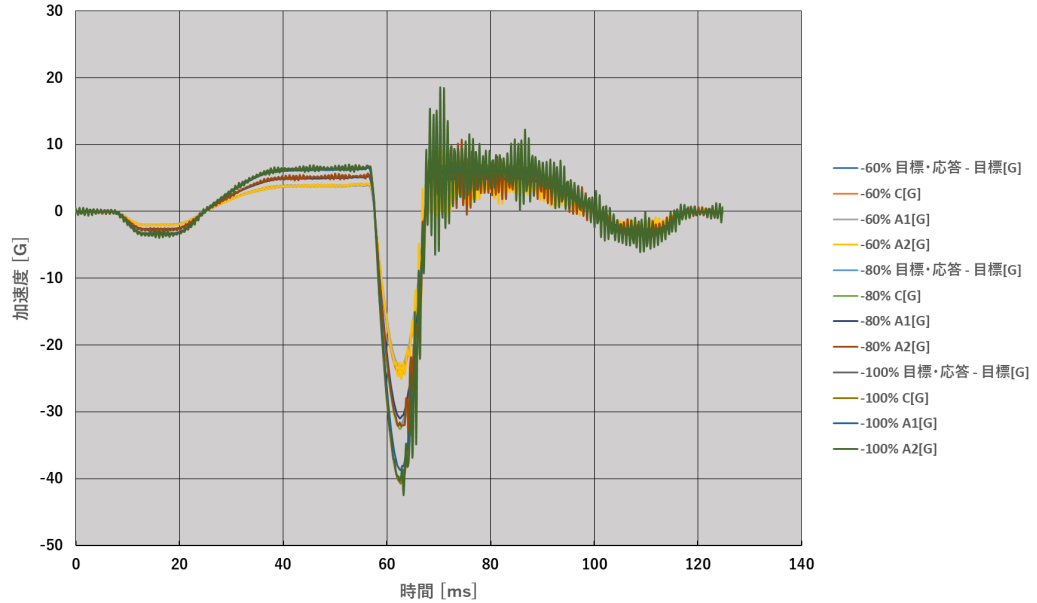
図 6.14.3 分離衝撃試験結果(下方向)

- 図6.14.3より, 3通りの加振においてA1は目標値に到達していなかったが, CとA2では目標値に近い応答加速度を確認した.
- 試験動画を以下のリンクに示す.
YouTubeの動画リンク: <https://youtu.be/sQDGjitSeHc?t=1852>
- V12~V14の試験後にCanSatをキャリアから出し, 動作させた. 動作の様子を以下のYouTubeに投稿した.
YouTubeの動画リンク: <https://youtu.be/sQDGjitSeHc?t=2543>
- 考察
 - ピックアップA1では目標値を再現する応答加速度を検出することはなかったが, CとA2では目標値に近い応答加速度を確認することができたため, この試験では, 実際のロケットからの分離衝撃を再現することができたと考えられる. よって, 機体はシステム要求S5を満たす.

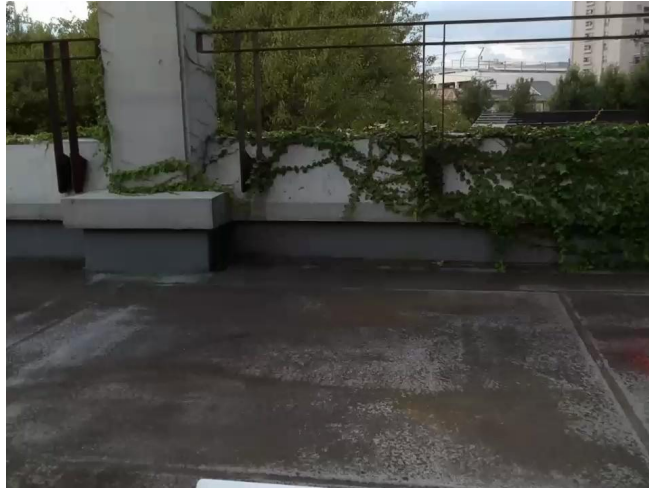
図 6.17.1 本試験で取得した画像

- 試験内容
 - CanSatのOBCであるRaspberry Pi Zeroからコマンドを送信し、子機を離陸させる。離陸後に撮影を開始し、撮影した画像を親機に転送し、OpenCVを用いて画像解析を行う。
- 結果
 - CanSatからのコマンドにより、子機を制御することができた。
 - 子機が撮影した画像を親機に転送することができた。
 - 画像処理を実施し、確認した。ただし、軌道を再現できる環境では無かったため閾値は任意の値を使用した。

- 考察
 - 子機をCanSatのコマンドにより制御できる。
 - CanSatは子機が取得した画像を画像解析に用いることができる。
 - 現地で閾値の調整が必要である。

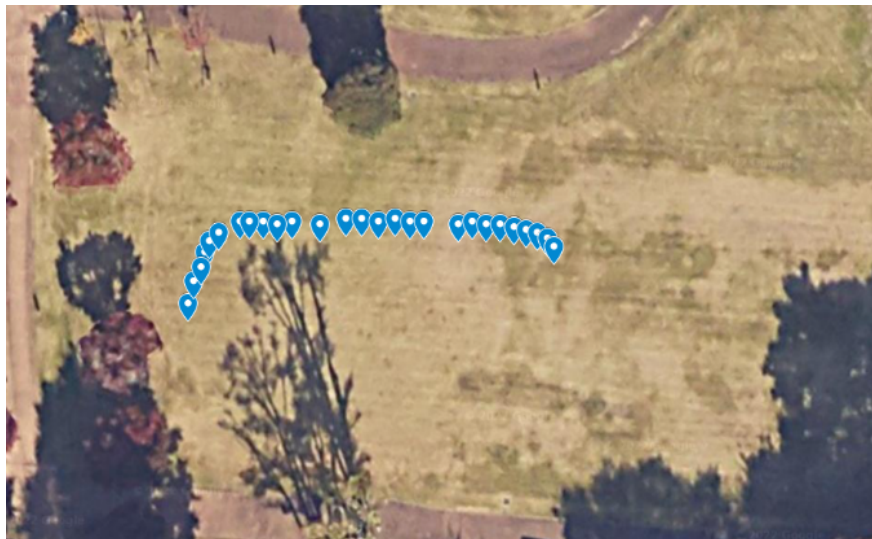
図 6.20.1 走行軌跡の拡大図

- 本ミッションはランバック部門に出場するため大会運営に制御履歴を提出する必要があるため。
- 試験内容
 - CanSatを目的地まで走行させ、その際に制御履歴を保存する。ゴール検知後に電源にSDカードを抜き取り、csvファイルとして保存していた、CanSatの位置座標、その時の時刻、制御量、方位角を表にし、適切に誘導できることを確認する。
- 結果
 - 実施結果を以下に示す。図6.20.1はGoogle Maps上での表示、図6.20.2は制御履歴、図6.20.3は元データである。以下の走行データはGNSS誘導試験の2回目の制御レポートである。

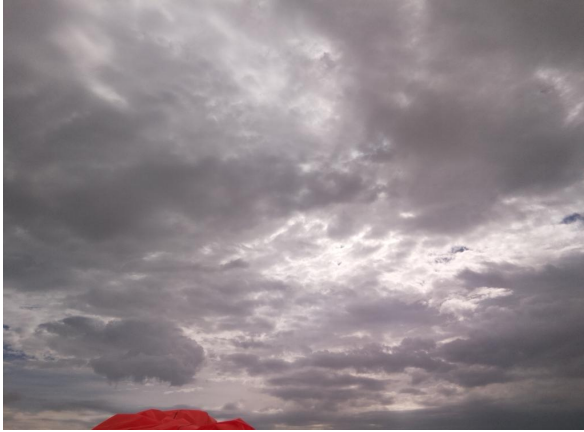
- CanSatは着地後, 機体正面に搭載したカメラを用いて撮影した(図9.2~図9.4). 1回目の撮影では, パラシュートを認識したため回避動作を行い, 2回目の画像撮影と画像判別後に正常にパラシュートを回避した.

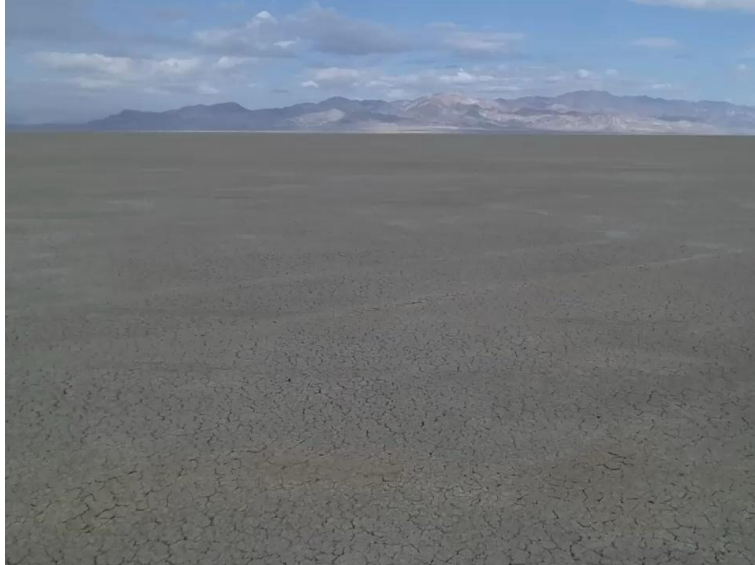
図 9.14 取得した画像

- 次に解析結果を示す。取得した画像は図9.14である。また、二値化した後の画像は図9.15である。これにより、左方向に22.5[deg]回転後、572.5[m]進むようCanSatに指示がなされた。

- 着地点にCanSatの走行に支障をきたす可能性のある轍は少なかった。しかし、取得した画像と二値化後の画像を比較すると、うっすらと残る轍に着色できており、地面の柔らかい箇所も検出することができる。上部の大きな白の領域は空であり、解析からは外してある。

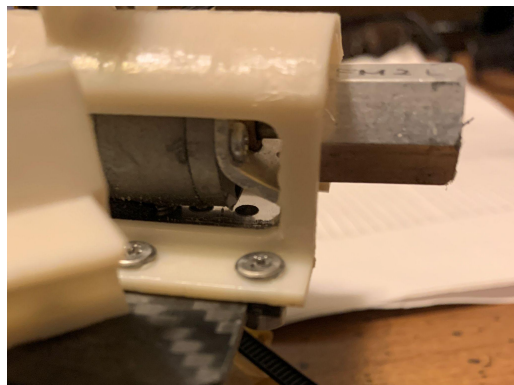
図 9.19 変形したモータブラケット

- 機体の破損の様子を図9.19, 9.20に示す。1回目の投下と同様, 左タイヤのモータブラケットが機体中心方向に曲がり(図9.19), モータが機体中心方向に飛び出ていた(図9.20)。1回目の投下結果を受けて左モータが動かないように結束バンドで固定していたが, 結束バンドはちぎれた。

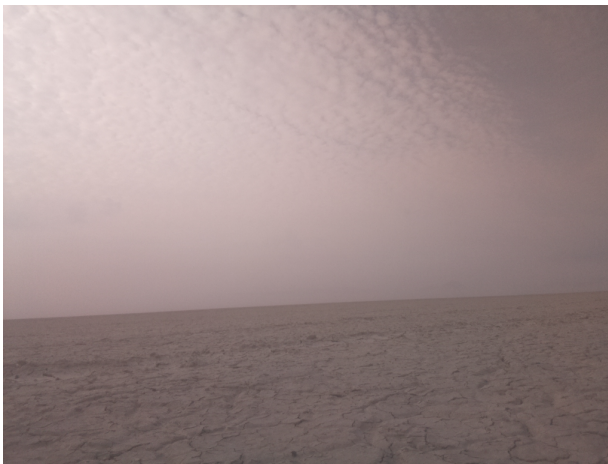
- CanSat降下時に動画を撮影した。この動画によって下降の様子、着地の様子など記録に残すことができた。また、CanSatがパラシュートから切り離され自由落下していたことが確認できた。動画をYoutubeにアップロードした。リンクを以下に示す。
<https://youtu.be/Xuon-ci3Ex4>
- CanSatは着地後に機体前方を撮影した。CanSat前方にパラシュートが無いことを確認し、次のフェーズに移行した。

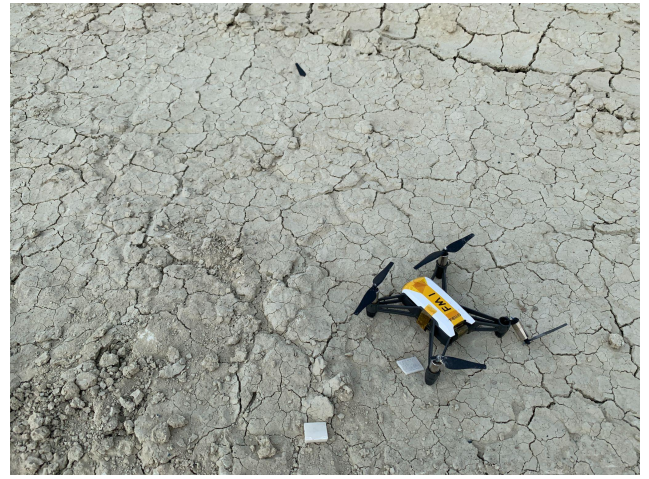
図 9.31 発見時の子機

- CanSatがロケットから放出された後、内キャリアが破損し(図9.28)CanSatは自由落下した。着地地点で親機は子機を分離して走行し、柔らかい砂場のような轍で横転し高速回転(スタック脱出機構)を実行した(図9.29)。その後また走行し、再度スタックした(図9.30)。子機はCanSat着地地点で発見され、図9.31のようにブレードが折れ、モータが外れていた。子機の電源は投入されていなかった。
