課題情報シート

テーマ名 :	鉄筋工事の施工管理と配筋検査の要点				
担当指導員名 :	西澤 秀喜	実施年度 :	25 年度		
施設名 :	職業能力開発総合大学校				
課程名 :	応用課程	訓練科名 :	建築施工システム技術科		
課題の区分 :	開発課題実習	学生数 :	3	時間 :	26 単位 (468h)

鉄筋工事の施工管理と配筋検査の要点

建築施工システム技術科
指導教員 西澤秀喜

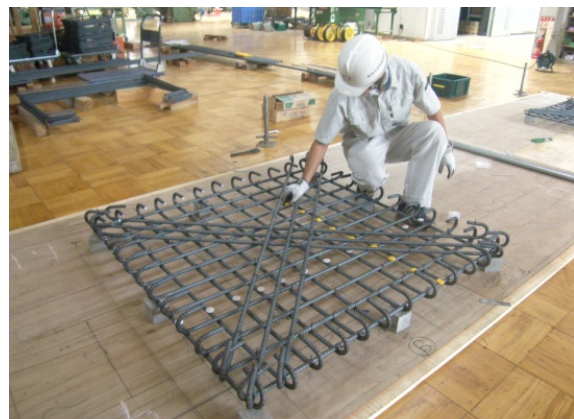
写真1 F2 ベース配筋

作図した鉄筋加工図を元に原寸図を作成し、鉄筋加工を行った。なお、鉄筋の切断にはシャカッターを使い、鉄筋の曲げにはバーベンダーを使った。加工を行った鉄筋部位は、ベース筋、斜め筋、ハカマ筋、柱主筋、帯筋、ダイヤフープ、梁主筋、あばら筋、腹筋、幅止め筋である。なお、F1のベース筋はフック無しとするのに対し、F2のベース筋には比較のために端部フックを設けた。(写真1)

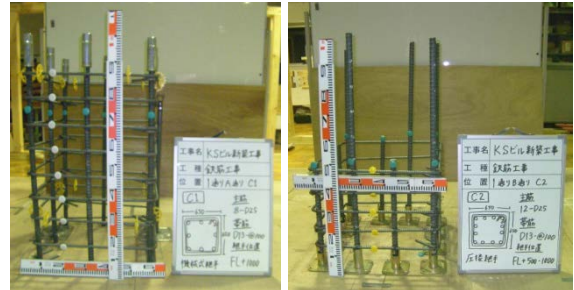
写真3 継手部分配筋写真(左C1、右C2)

実際の現場では1FL までのコンクリート打設が終わると、1FL から柱主筋が飛び出ているので、この部分を再現した。なお、柱主筋の継手は、C1は機械式継手(スリーブ工法・岡部製)としFL+1000で芋継手、C2はガス圧接継手で、継手位置は1FL+500と1FL+1000の交互とした。(写真3)

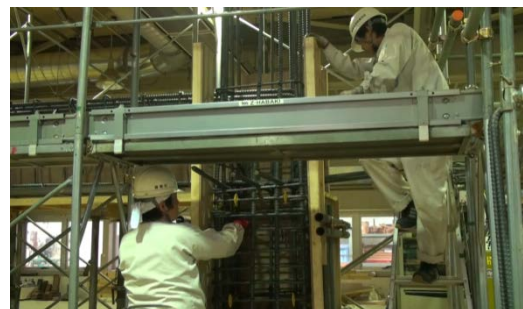
写真4 上部実寸大モデルの配筋状況

C1の機械式継手は施工が容易で私達のような学生だけでも可能だが、ガス圧接継手は専用の機材や資格が必要となるので、実際にはガス圧接は行わず1FLから2FLまでを一本の繋がった鉄筋を用いた。施工手順としては、柱主筋→帯筋→柱型枠→梁型枠→梁下端筋→梁上端筋→あばら筋→腹筋→幅止め筋→2階の帯筋といった手順で行った(写真4)。

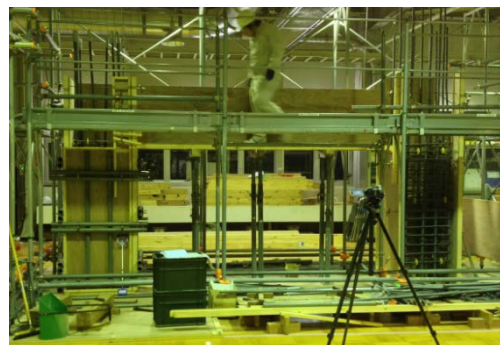
写真5 型枠完成

1FLに敷金を打ち付け、レベルを確認した後、型枠の施工を行った。なお、映像撮影と写真撮影の都合上、C1とC2間のG1の梁側型枠の手前側と、C2の柱型枠の手前側は外した状態のまま工事を進めた。(写真5)

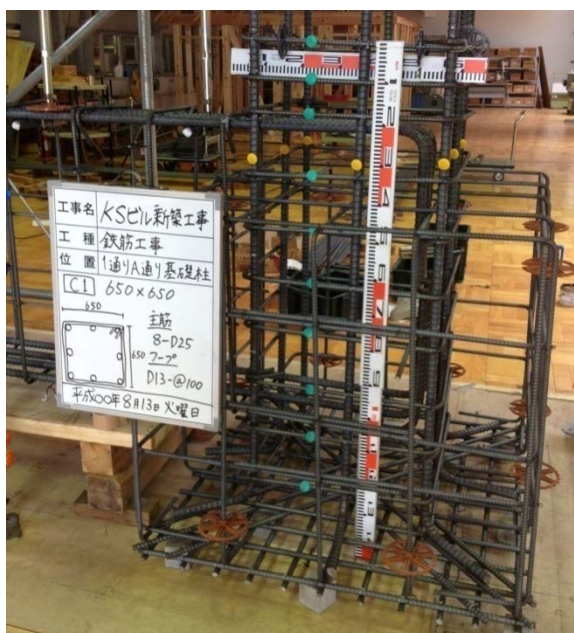
写真8 C1基礎柱配筋写真

鉄筋加工、型枠加工から実寸大モデルの施工にいたるまで、工事の流れを写真と動画で撮影した(写真6・7)。また、配筋写真の撮影も行った(写真8・9)。配筋写真撮影は、「工事写真の撮り方(建築編)」を参考にした。
