# 新潟県中越沖地震の調査

## 柏崎刈羽発電所の被災状況 新潟県の対応状況

平成19年8月1日

原子力安全対策課

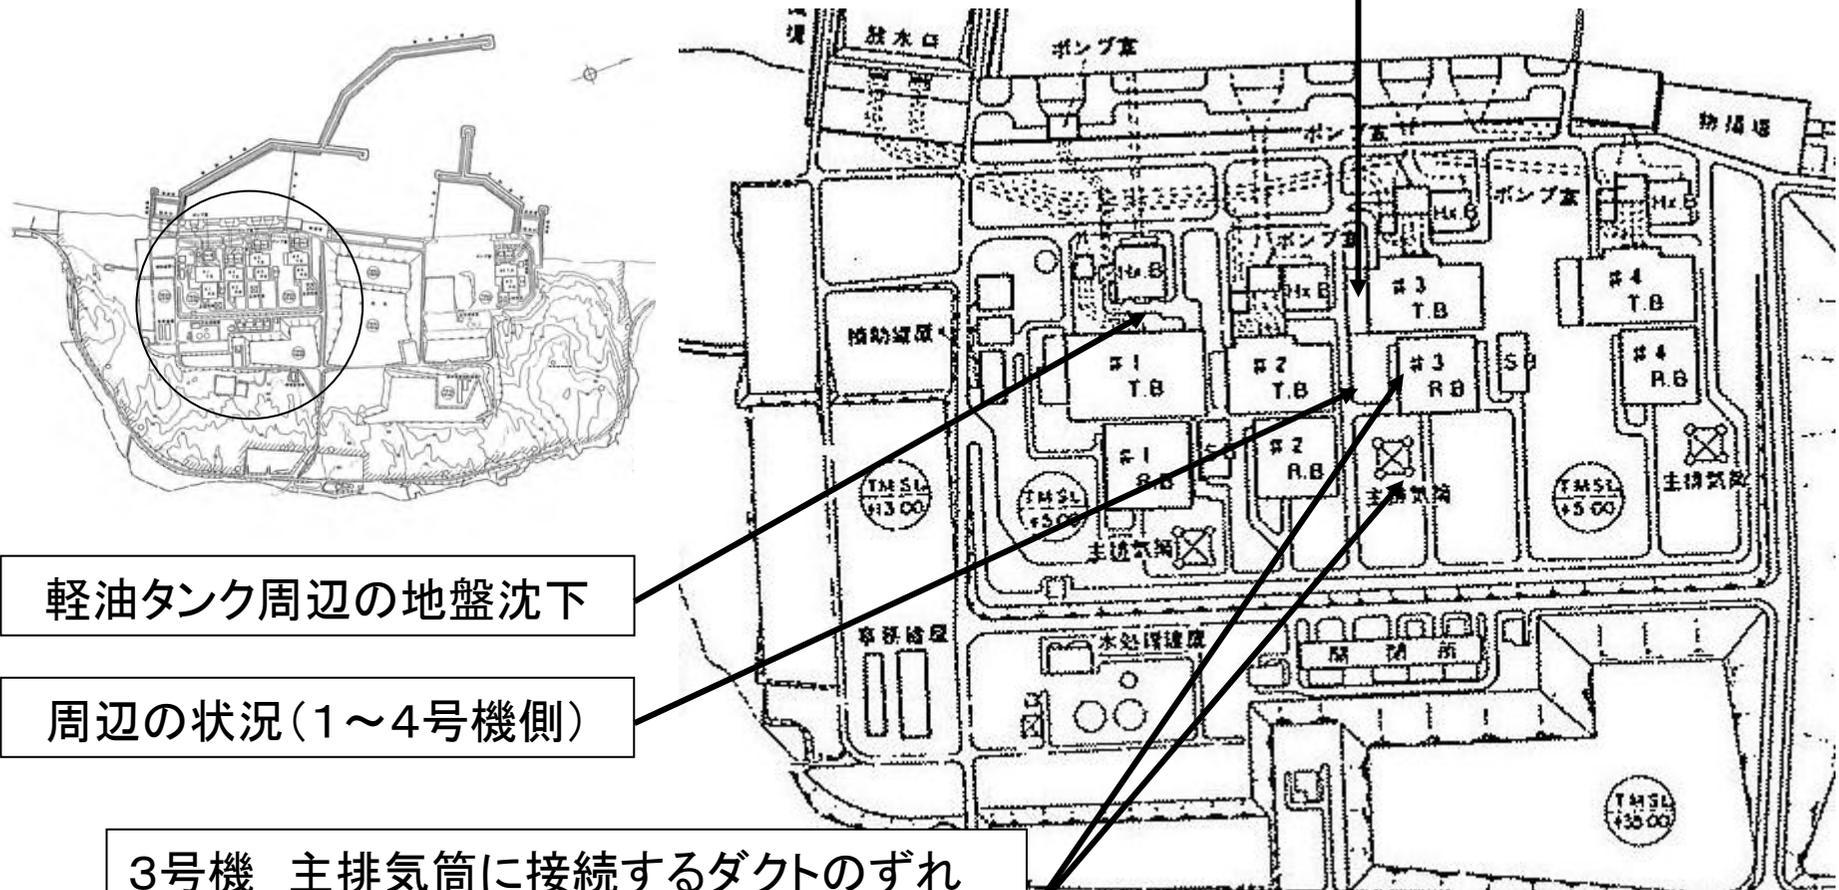
# プラント配置図

3号機 所内変圧器の火災

軽油タンク周辺の地盤沈下

3号機 主排気筒に接続するダクトのずれ  
ブローアウトパネルの外れ

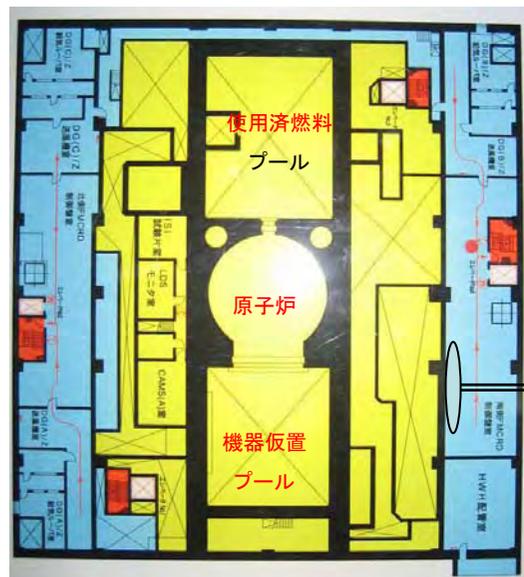
## ②6号機 非管理区域への漏えい(1/3)

原子炉建屋(黄色 管理区域)

換気ダクト

約1.2m<sup>3</sup>(約9×10<sup>4</sup>Bq)  
放水口を經由して海へ放出

- ・原子炉建屋4階オペレーティングフロア(管理区域)で、使用済燃料プール水がスロッシングにより床面に溢れ出た。
- ・燃料交換機の給電ボックスへ流入し、電線貫通部のシール部の隙間から電線管に流入した。
- ・電線管は非管理区域に通じていることから、一部が中3階(非管理区域)の上部空調ダクト付近から滴下し、床面開口部を通じて3階に滴下した。
- ・地下1階のタンクに流入し、放水口を經由して海へ放出された。
