# 第Ⅳ編 建築物の被害・液状化対策

## 第Ⅳ編 建築物の被害・液状化対策

### 第1章 戸建住宅、集合住宅（マンション、タウンハウス）、小・中学校、集会所等公共施設の被害状況の整理と素因分析

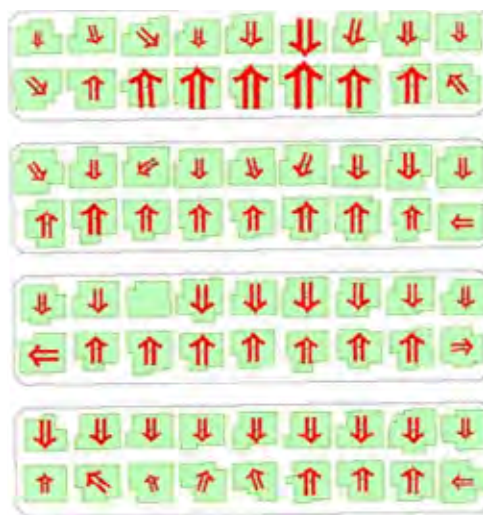
図 1.2.2-2 戸建て住宅の傾斜方向調査

浦安市で液状化・傾斜被害があった地区の約9,000棟で実施。

傾斜方向の例

3Dレーザー測量及び家屋の傾斜方向調査から、多くの家屋が直近の隣接家屋方向または道路と反対側に傾斜している傾向が確認された。

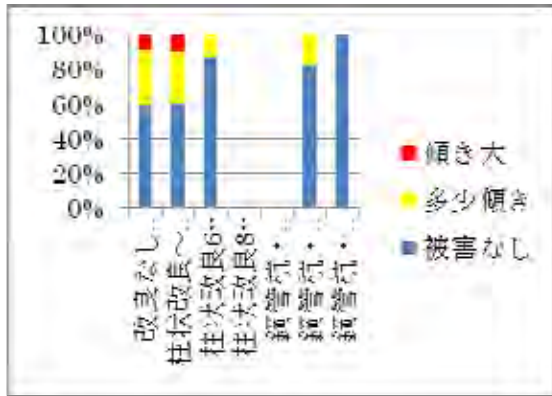
中町(121棟 埋立層約4m 東野、海楽)

- ・埋立層が約4mの東野、海楽では柱状改良、杭工法の改良深度6m以上だと8割以上が無被害
- ・柱状改良6m未満では改良なしの場合と被害傾向が変わらない

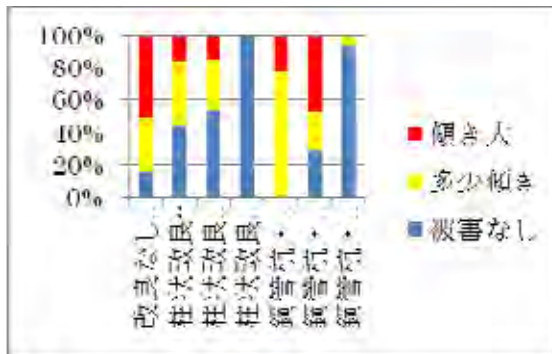
中町(192棟 埋立層約8m 舞浜、弁天、富岡、美浜)

- ・埋立層が約8mの舞浜、弁天、富岡、美浜では、改良なしに比べて柱状改良したものに被害なしの比率が高くなる
- ・杭工法で施工深度が8m未満のものは改良なしの場合と被害傾向が変わらない
- ・柱状改良、杭工法いずれも、8m以上の改良深度のものはほぼ無被害

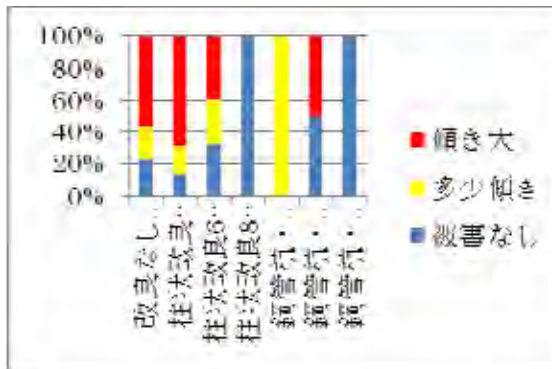
中町・新町(198棟 埋立層約8m 今川、入船、高洲、日の出)

- ・埋立層が約8mの今川、入船、高洲、日の出では、改良なしに比べて6m以上の柱状改良したもので被害大の割合が少なくなる
- ・6m以上の杭工法の場合は改良なしに比べて被害なしの割合が高くなる
- ・柱状改良、杭工法いずれも、8m以上の改良深度のものは無被害

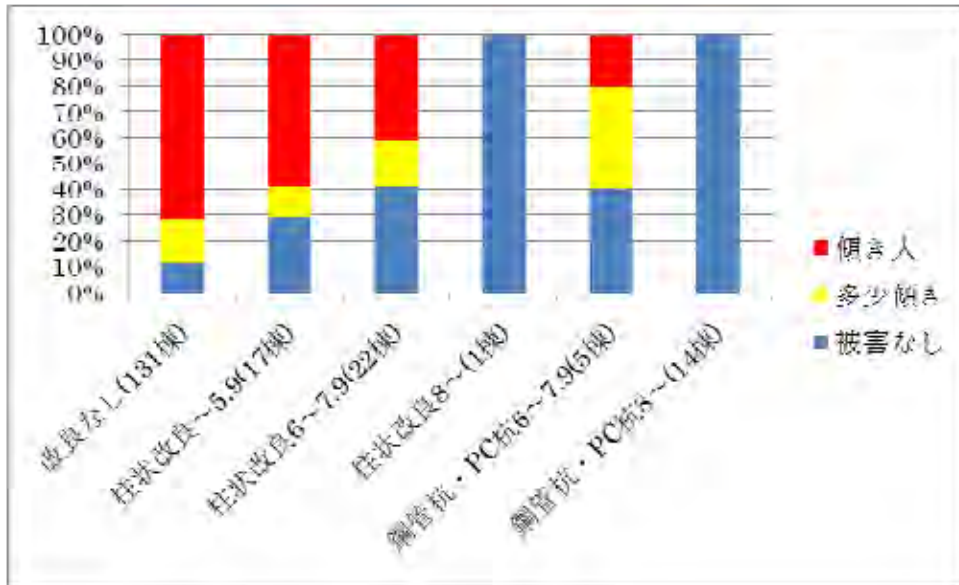
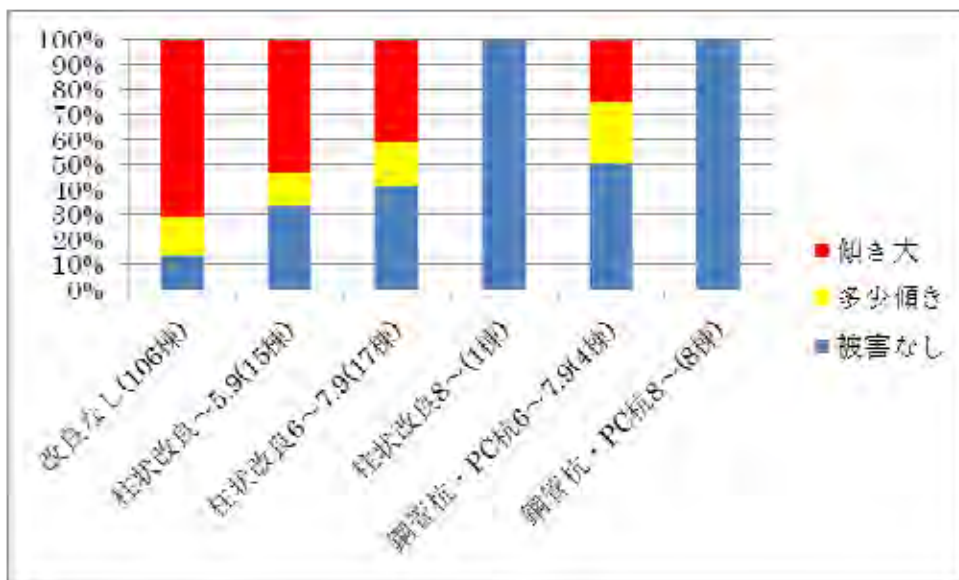
被害地区(傾斜 1/100 が 30%以上)190 棟 今川 1-3、入船 4、舞浜 3、弁天 1-2

被害大地区(傾斜 1/60 が 15%以上)151 棟 今川 1-3、入船 4、舞浜 3、弁天 1

- ・被害が多数でたところほど傾斜大も多い (被害地区と被害大地区が概ね一致)
- ・埋立層厚はいずれも約 8 m 程度の地区
- ・柱状改良、杭工法いずれも改良なしに比べて被害率は低くなり、施工深度が深いほど、傾き大の比率が下がり、被害なしの比率が上がる
- ・施工深度が 8 m 以上のものでは被害が発生していない

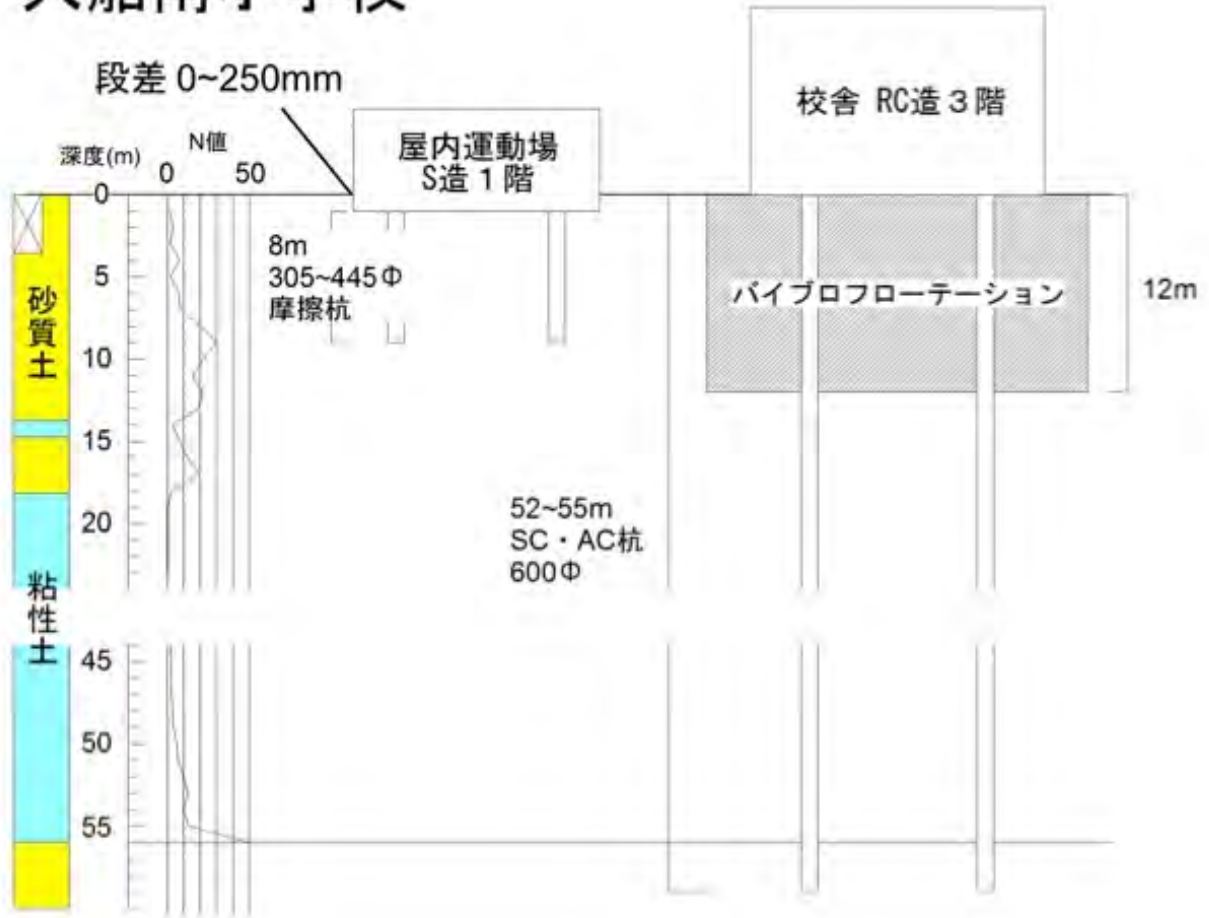
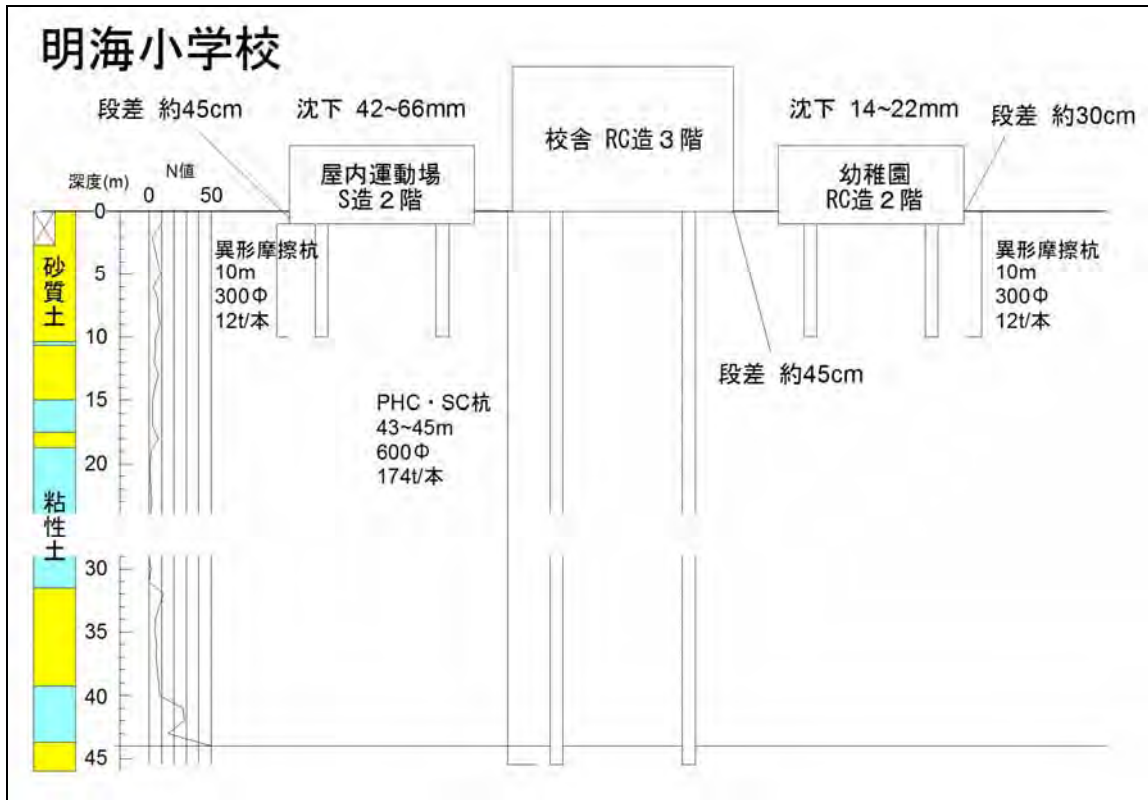
図 1. 4. 1-1 公共施設の支持形式と沈下量の模式

数箇所支持杭形式の建築物と摩擦杭形式の建築物の相対的鉛直変位について詳細調査を行ったところ、図1.4.1-1のような結果であった。これらの挙動を模式的に示すと、図1.4.1-2のようになる。

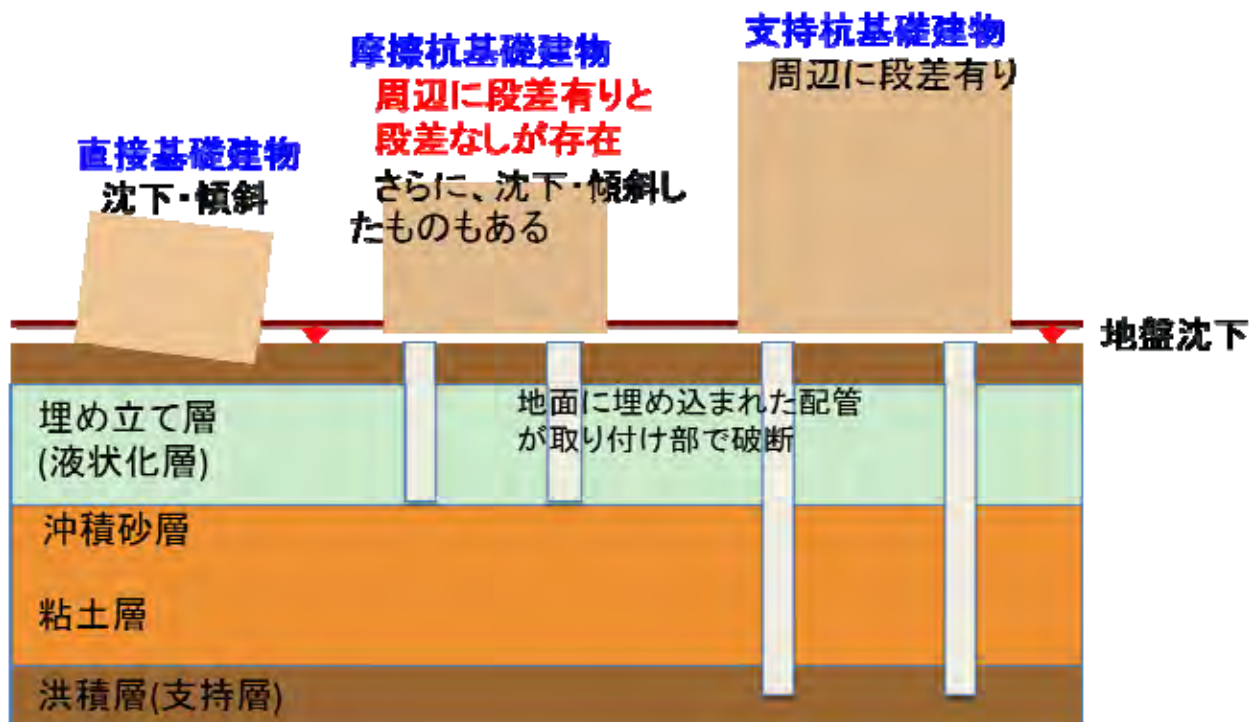
図 1.4.1-2 典型的な被害の模式図

小規模建築物に見られるような、長期的な建物の使用に有害な傾斜は今のところ見受けられず、被害例としては、建築物周辺の地盤が沈下したことにより、ライフラインの損傷が発生し、トイレが使用できないなど、施設の利用に支障を生じたケースが典型的なものとなっている。

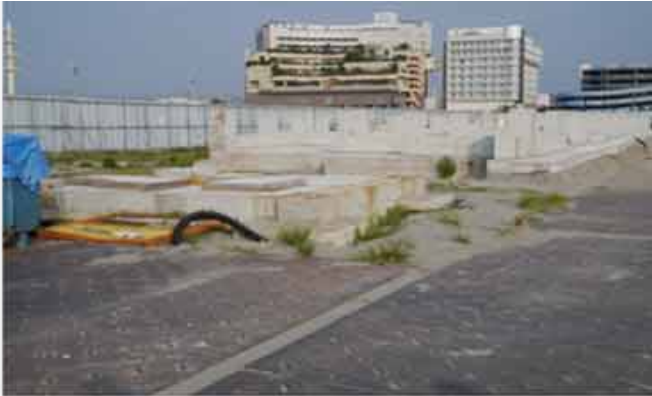
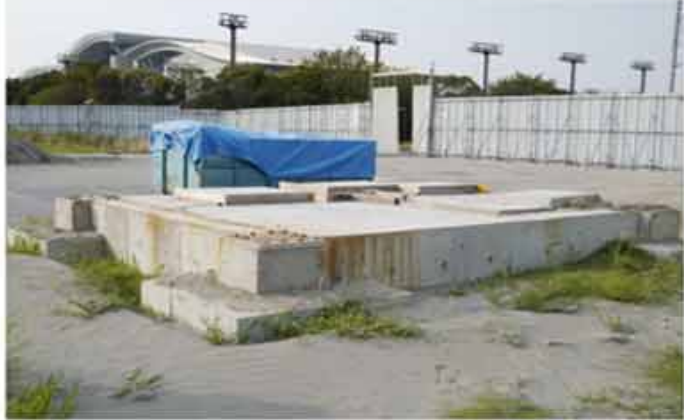
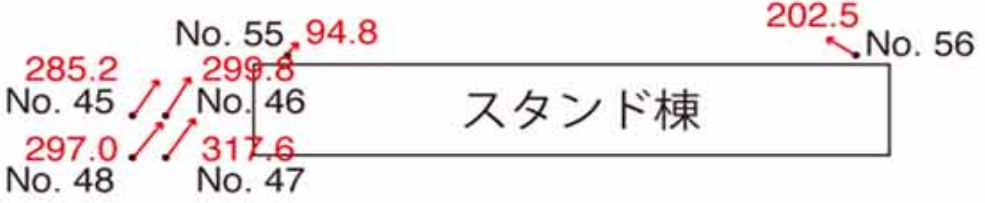
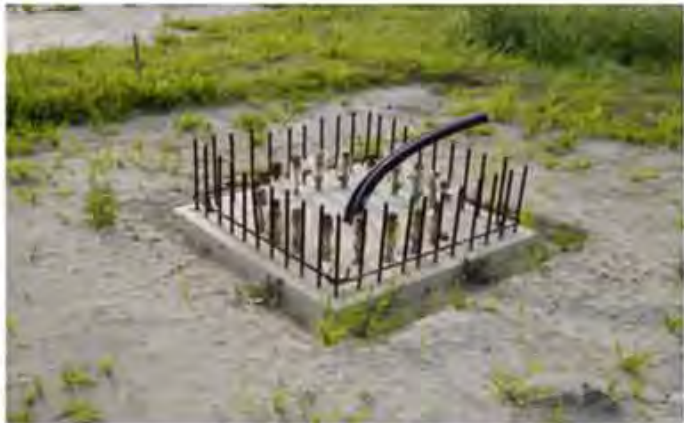
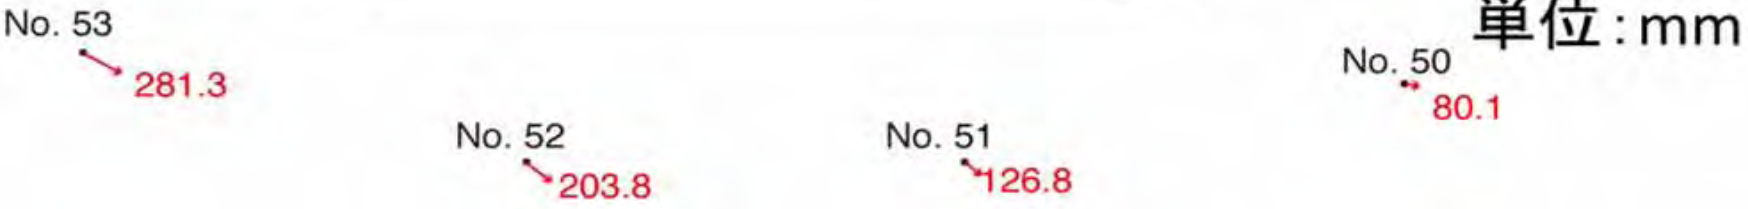
図 1.4.1-5 建設中の杭の被害例

浦安市陸上運動競技場は、地震時に建設中であったが、一部の杭に図1.4.1-5のような被害が認められた。すなわち、スタンド棟に対して、計測棟を支持する4本杭(Nos.45-48)は、赤色の矢印のように北東へ約300mm、また、照明塔を支持する1本杭(Nos.49-56)は、80.1-528.9mm水平移動した。

（赤の矢印が杭頭変位と変位方向を示す。数字は変位置で単位はmm）

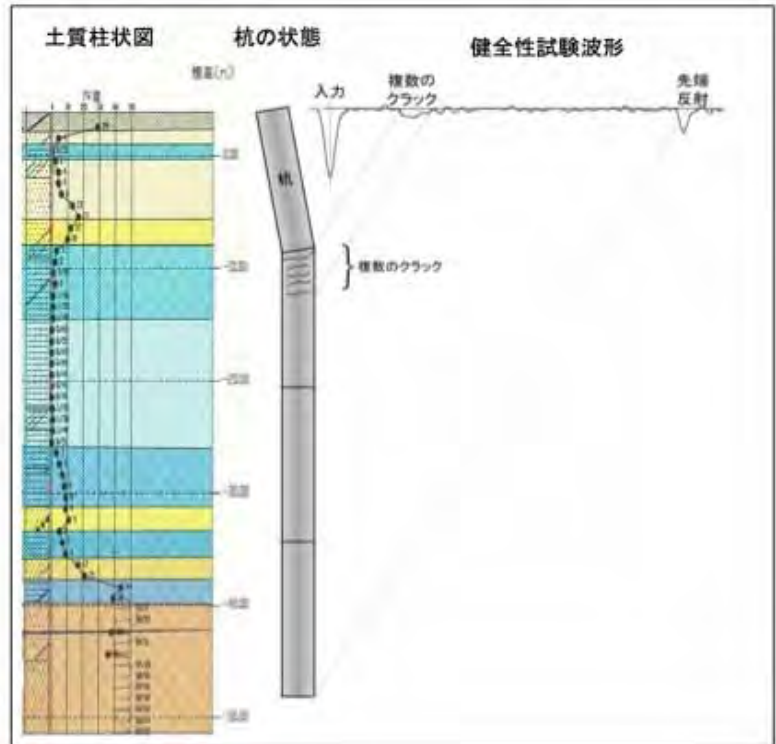
図 1.4.1-6 陸上競技場照明塔基礎杭調査 1

No.49の杭に対する詳細調査(傾斜角の深度分布およびボアホールカメラ調査)から、図1.4.1-6~8のように、杭は深度10m程度の埋立層最下部あたりで破損し、その上部で大きく水平移動していることが分かった。

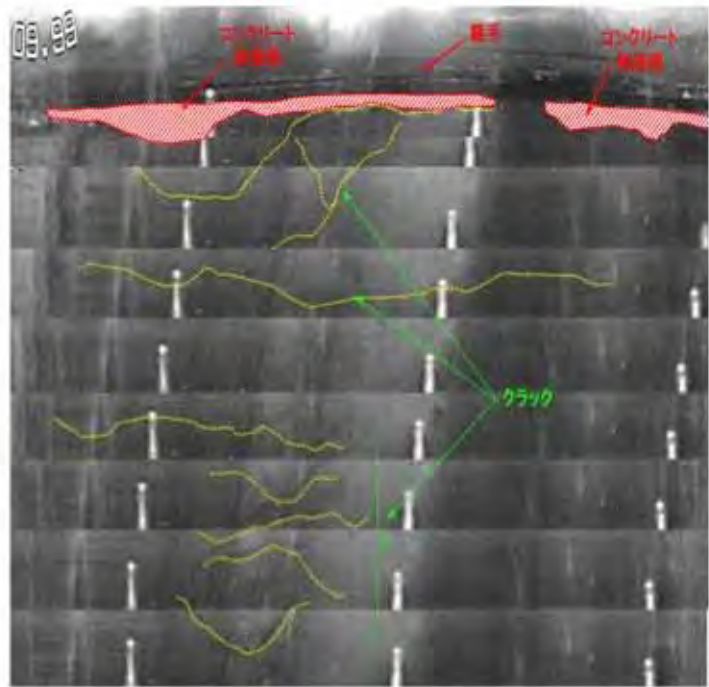
図 1. 4. 1-8 陸上競技場照明塔基礎杭調査 3

ボアホールカメラ観察状況

杭内空部観察画像

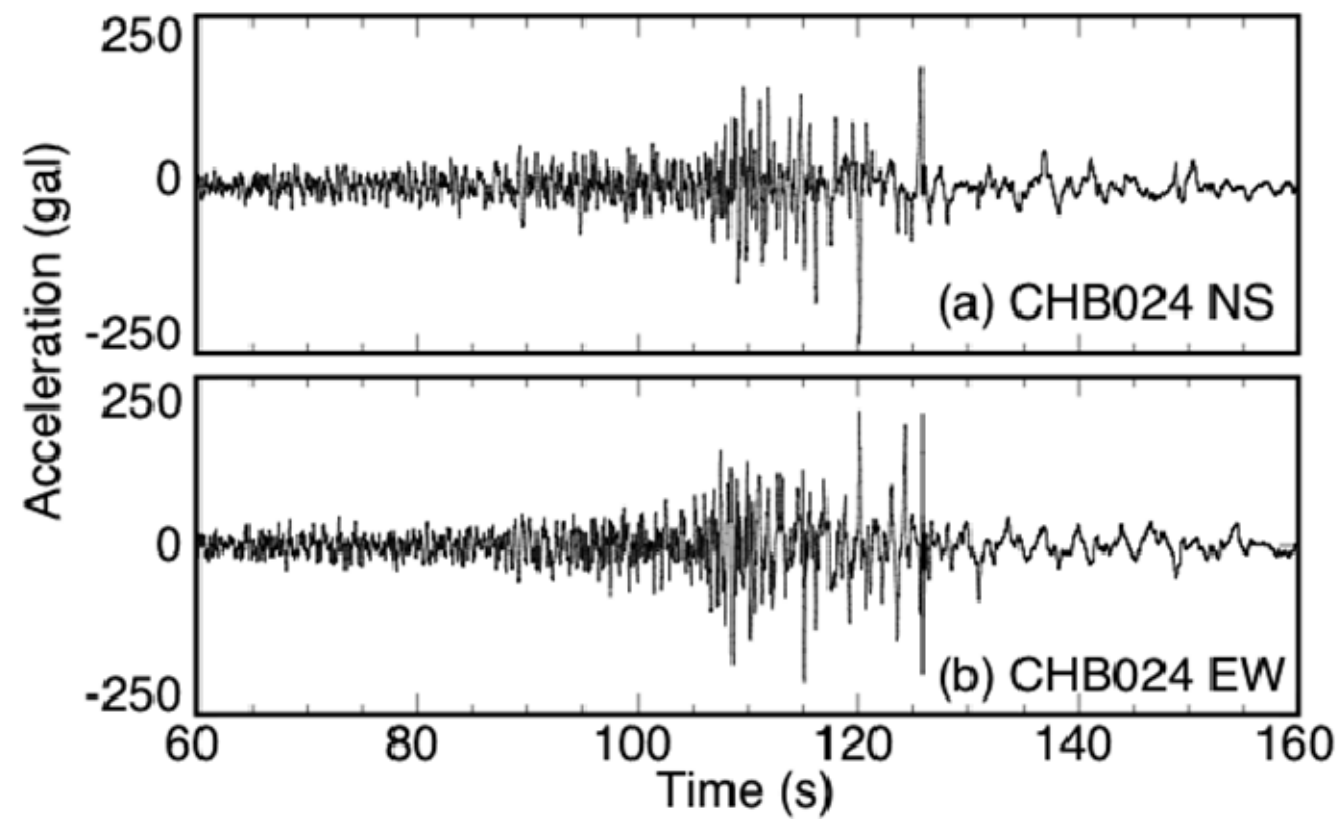
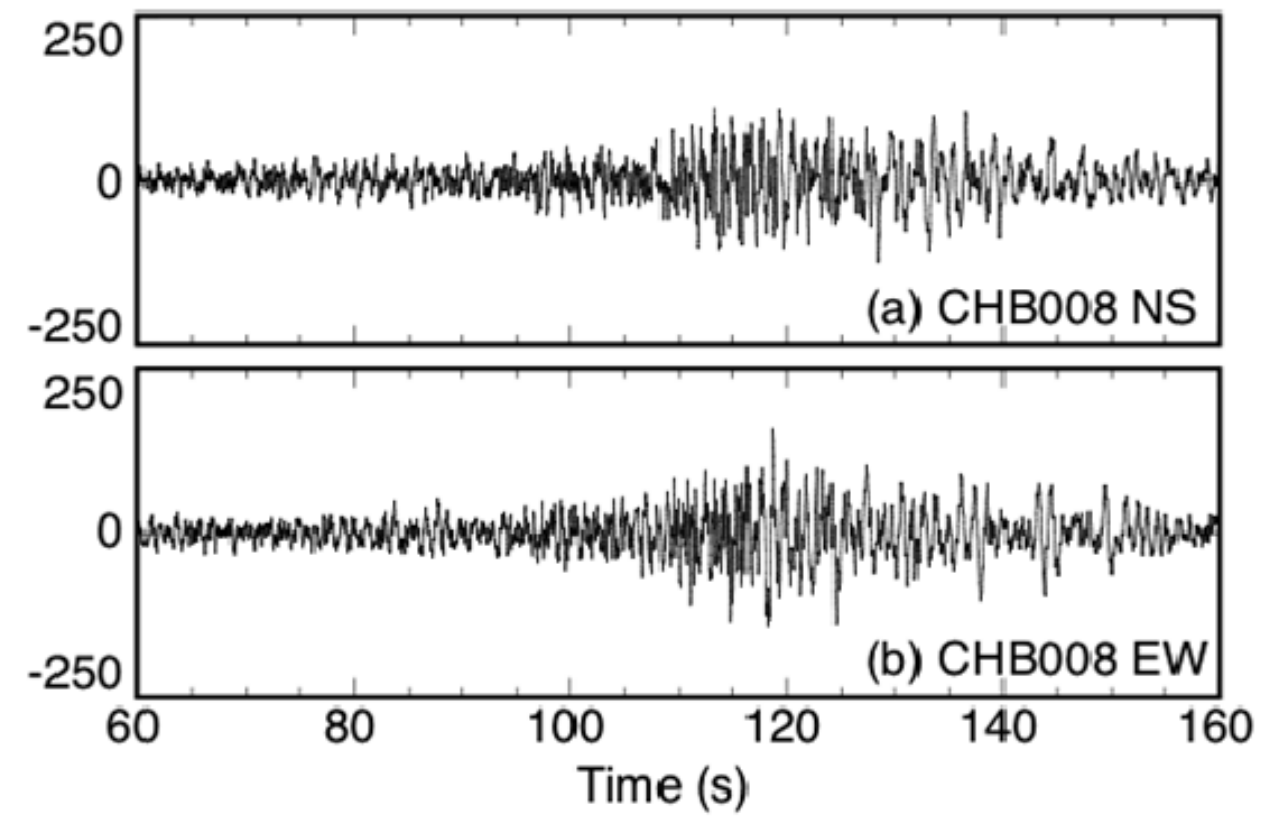
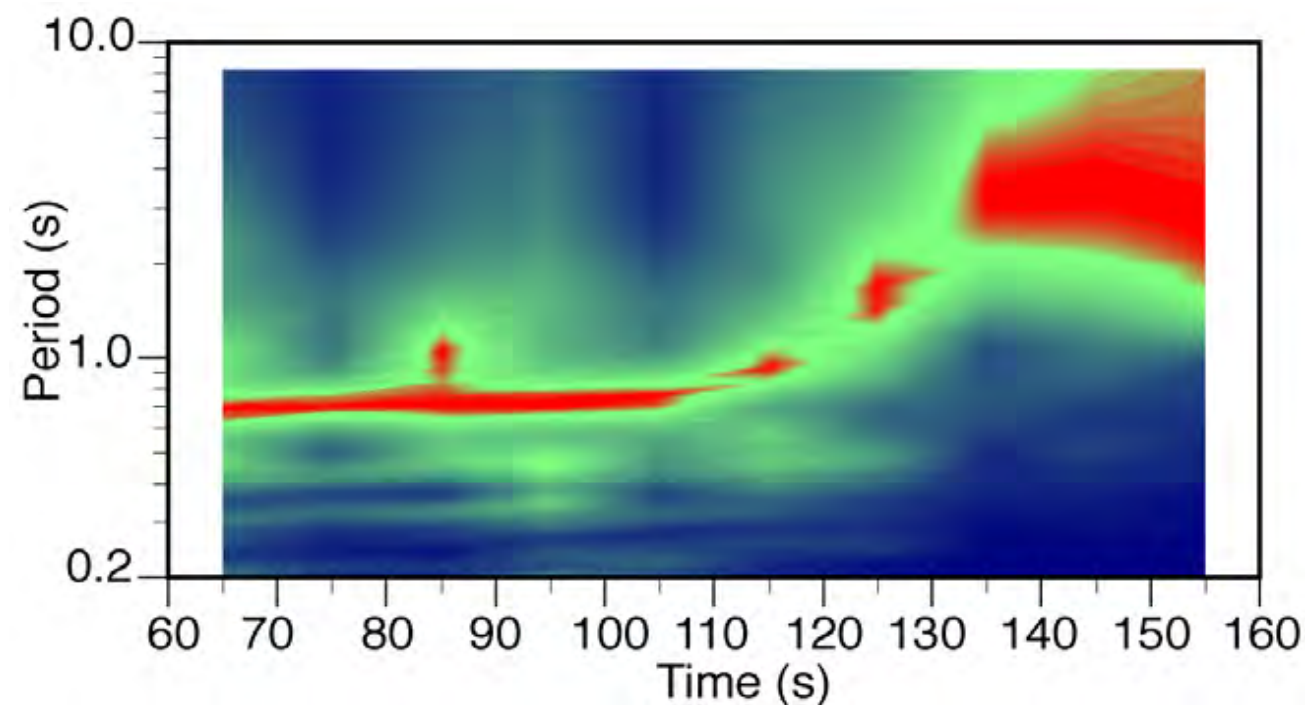
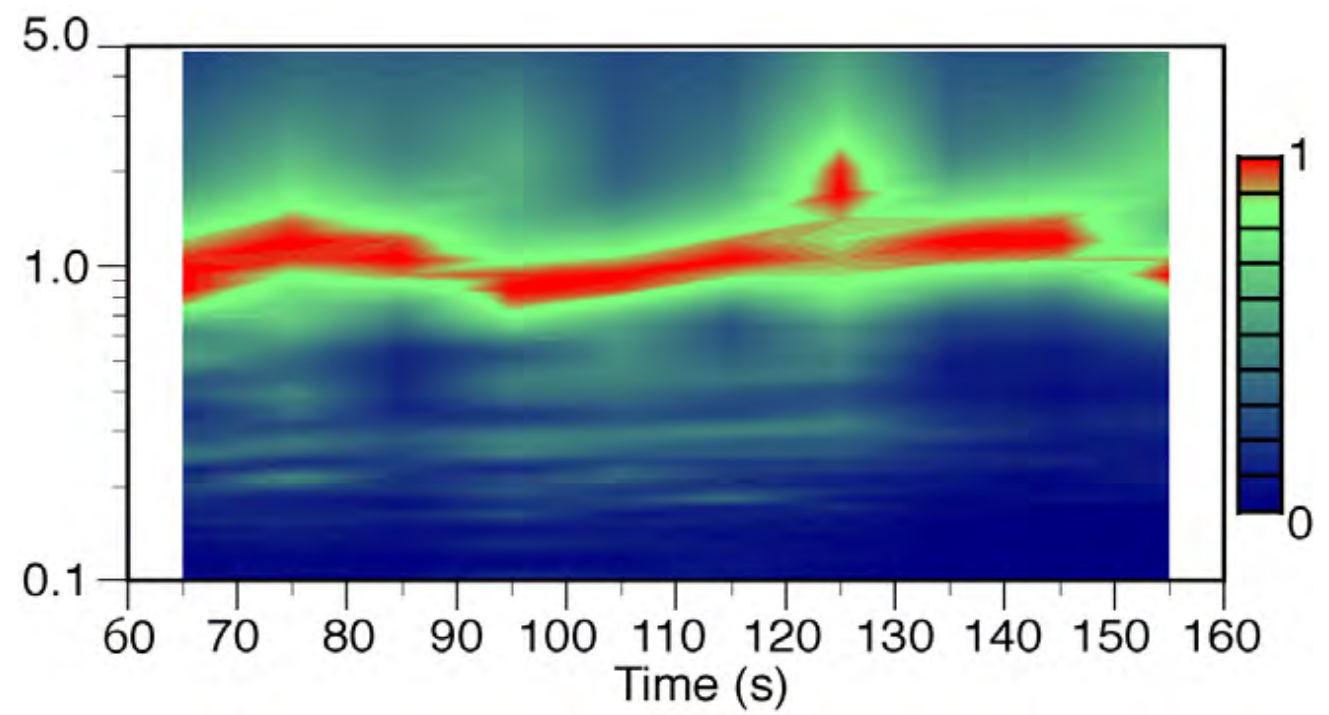
図 2.1.1 K-NET 浦安と K-NET 稲毛の本震での加速度時刻歴と無次元化ランニングスペクトルを比較<sup>1)</sup>

図 2.1.1 に K-NET 浦安 (非液状化地点：浦安市猫実) と K-NET 稲毛 (液状化地点：千葉市美浜区) の本震での加速度時刻歴と無次元化ランニングスペクトルを比較して示す。液状化しなかった K-NET 浦安ではスペクトルピークの変化が顕著ではないが、液状化した K-NET 稲毛では、スペクトルピークが、110 秒前後から 140 秒前後までの間に、1 秒以下から 5 秒程度まで伸び、この時間帯に液状化が徐々に発生し液状化に至った様子がうかがえる。

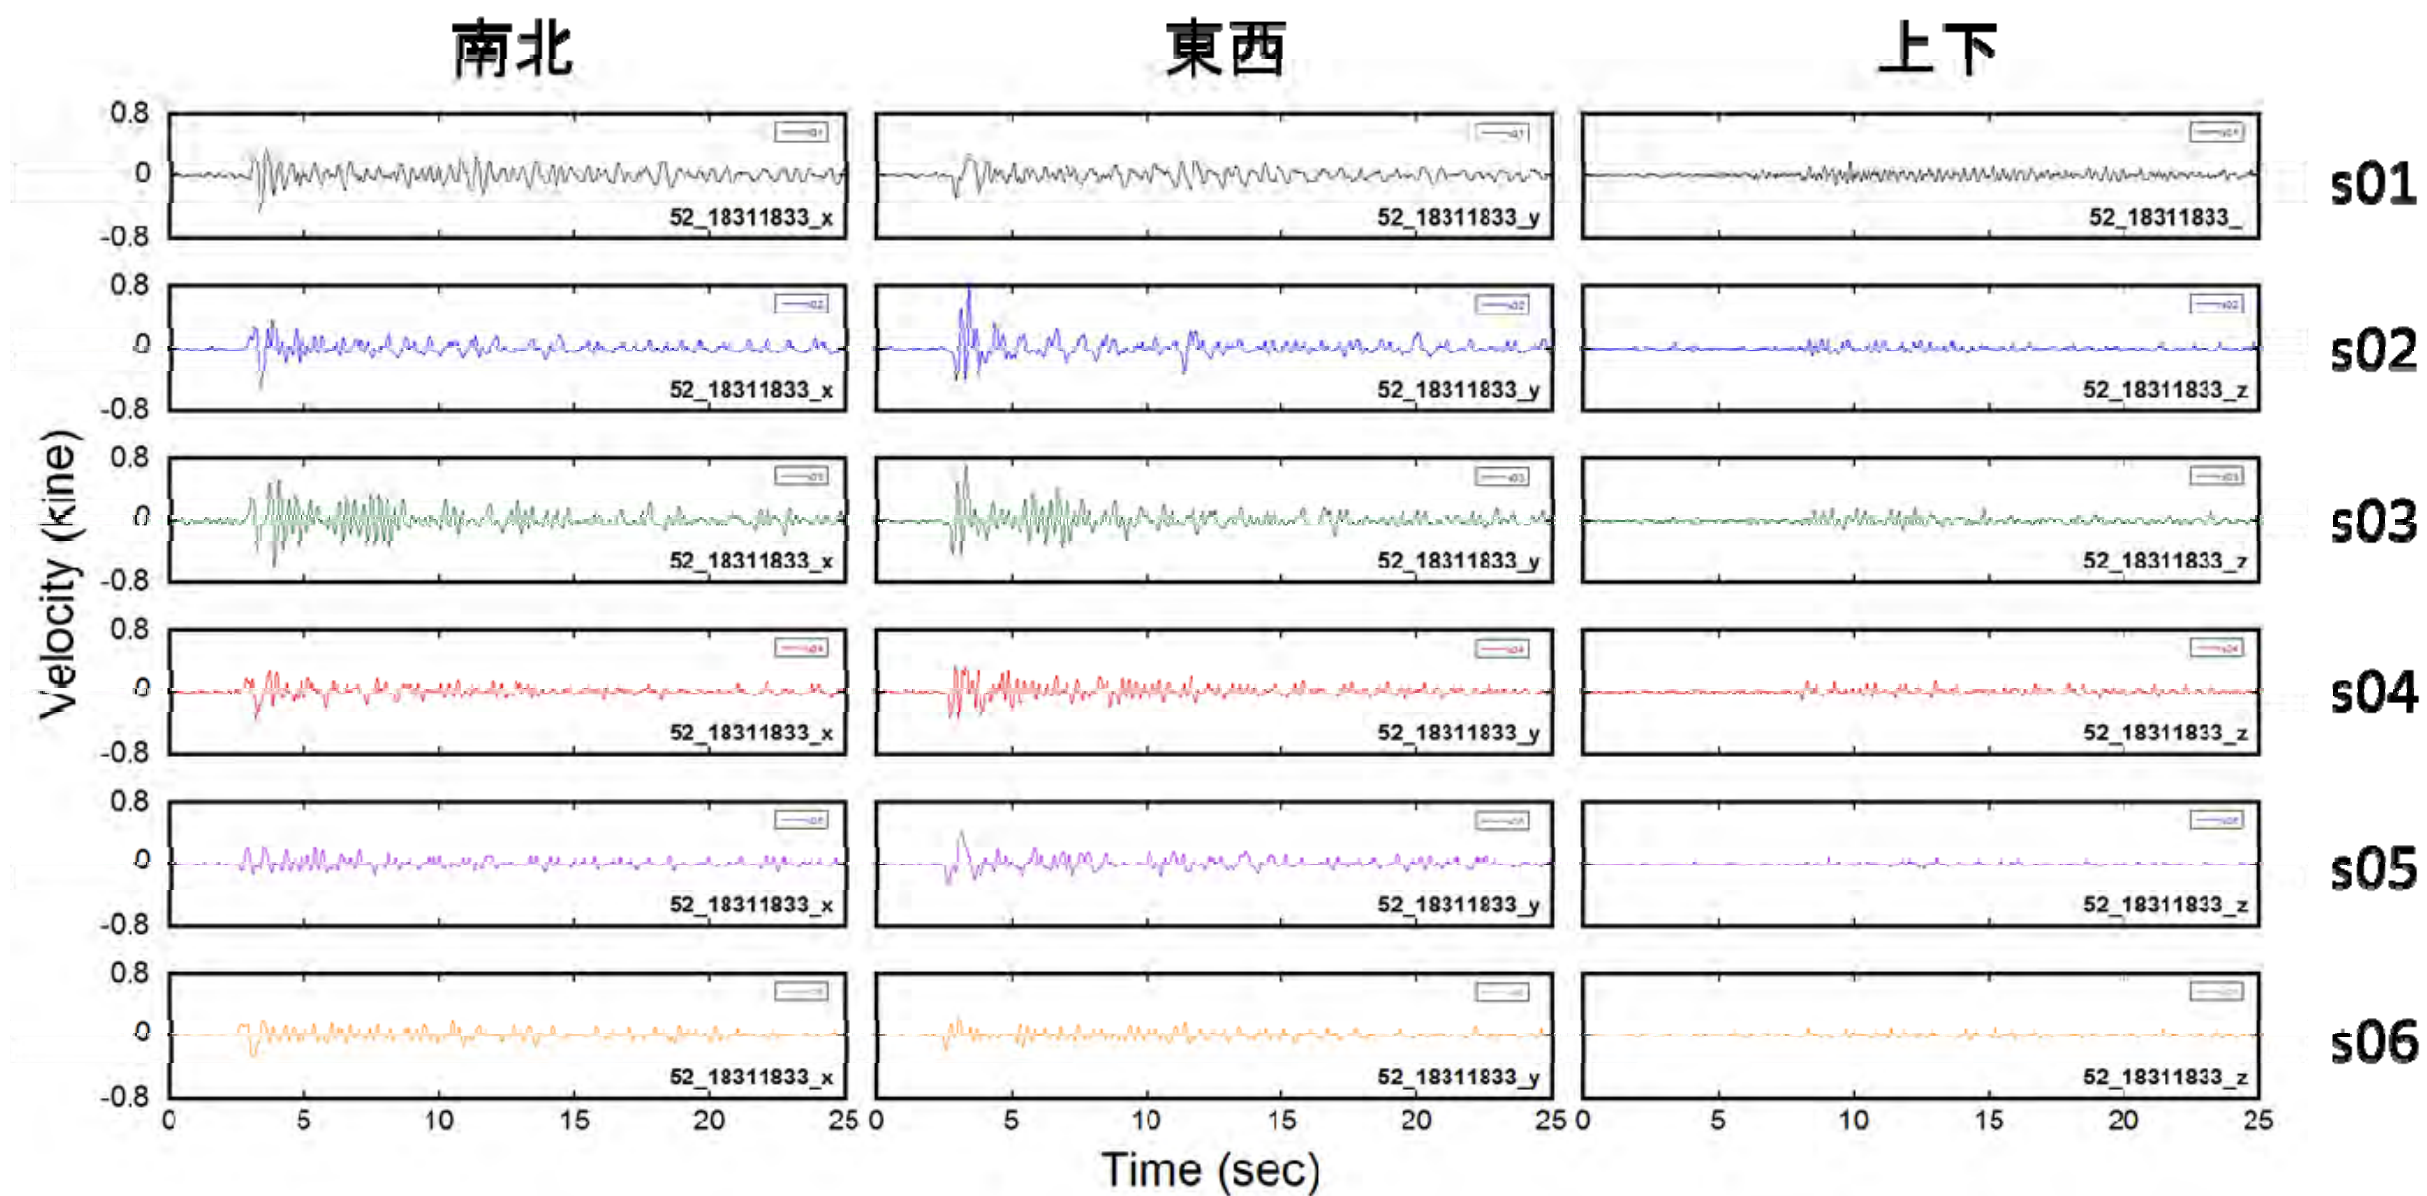
図 2.3.2 余震観測結果の例

図 2.3.2 は、記録された余震の一例を示している。S02-S03 の部分で最も大きな最大加速度が記録されている。

図3 速度時刻歴

図3に地震時の速度時刻歴を示します。同図から場所や方向により揺れかたや振幅が異なることがわかります。

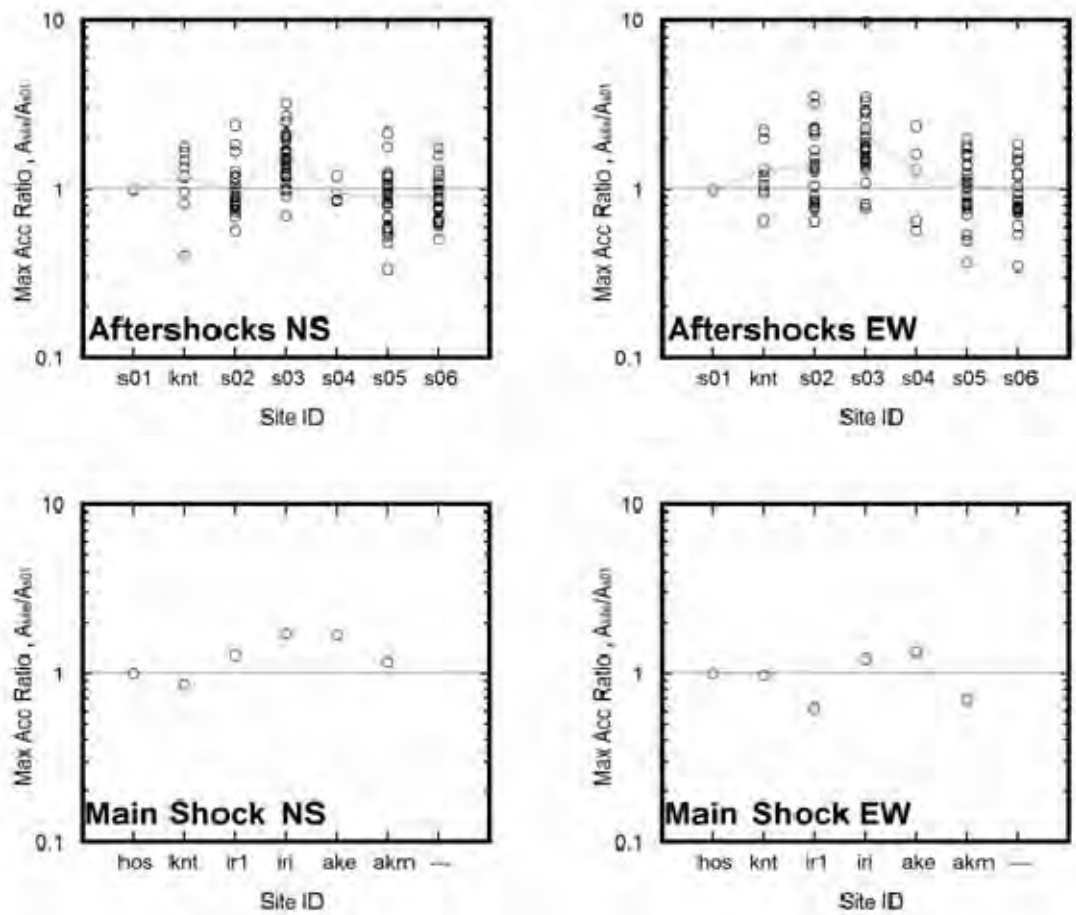
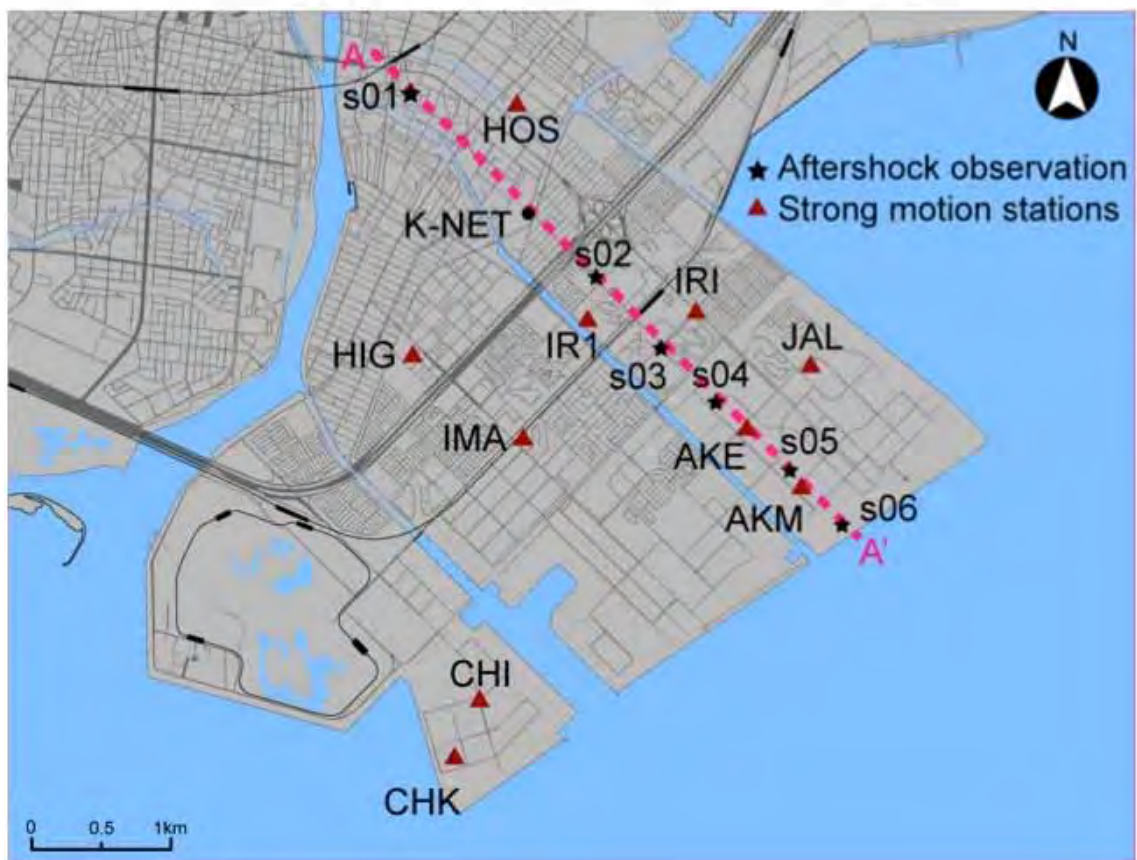
図 2.3.3 地震観測地点と応答値の比較

上記の傾向を確認するため、現在までに観測された余震ごとに、各地点で観測された南北、東西方向の最大加速度を一番陸側の地点の最大値で割った値を図 2.3.3 上段に示す。S03 地点 (入船) 付近の最大加速度の増幅率が他に比べて大きくなる傾向が認められる。同様の操作を本震について行ったものが、図 2.3.3 の中段である (各地点の南北、東西方向の最大加速度を一番陸側の地点の最大値で割った値)。この場合も、入船、明海付近の最大加速度の増幅率が大きくなっている。なお、最下段の地図は、余震および本震の加速度記録の観測点を示している。

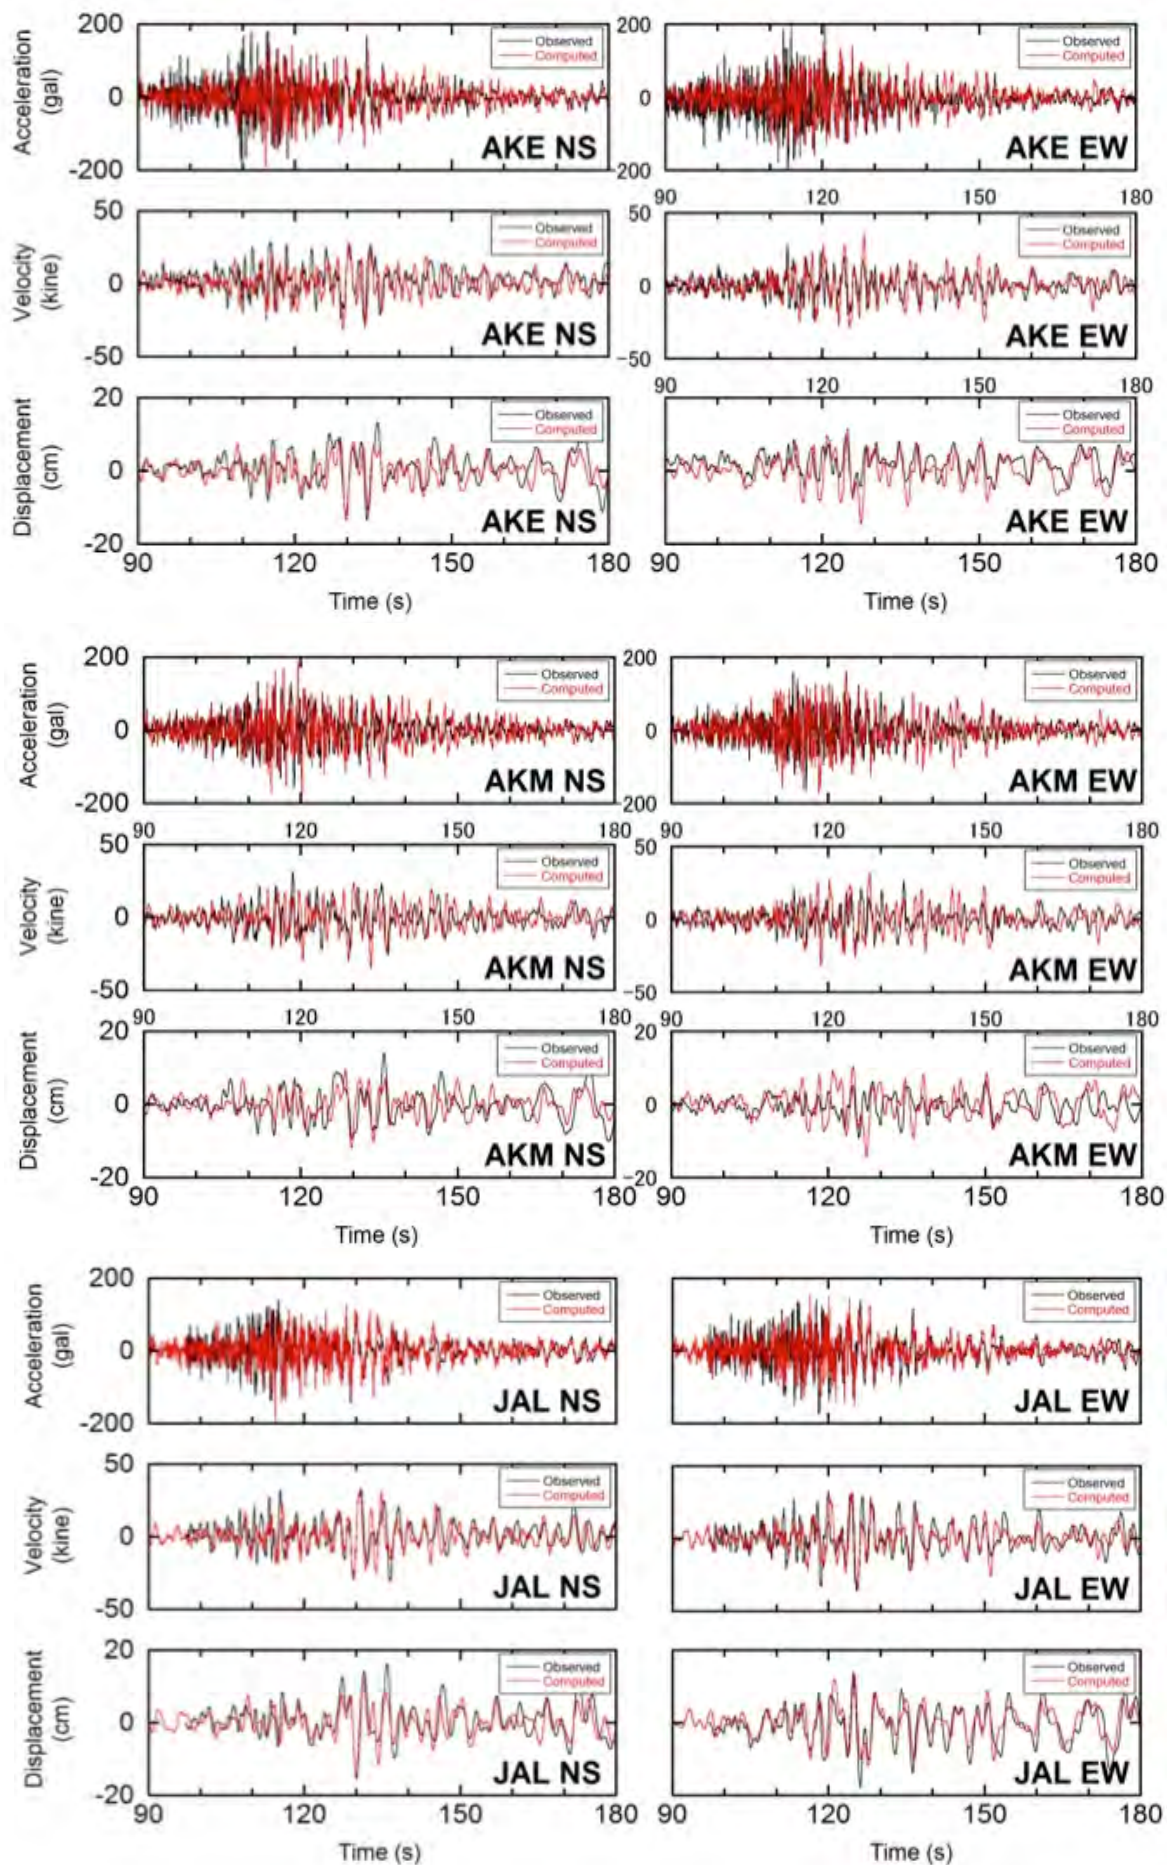
図 2.4.1-1 観測記録と応答解析結果の比較

図 2.3.3 の京葉ガス観測点でも微動観測を行い、S 波速度構造を決定した。K-NET で観測された地震動を共通基盤まで戻して、露頭基盤波とし、各サイトの基盤に露頭波として入力し地表の応答を SHAKE により求めた。結果を図 2.4.1 にまとめて示す。液状化の激しかった HIG, IRI の最大加速度を除き、加速度、速度、変位時刻歴、最大速度は、実測と解析で概ね整合している。

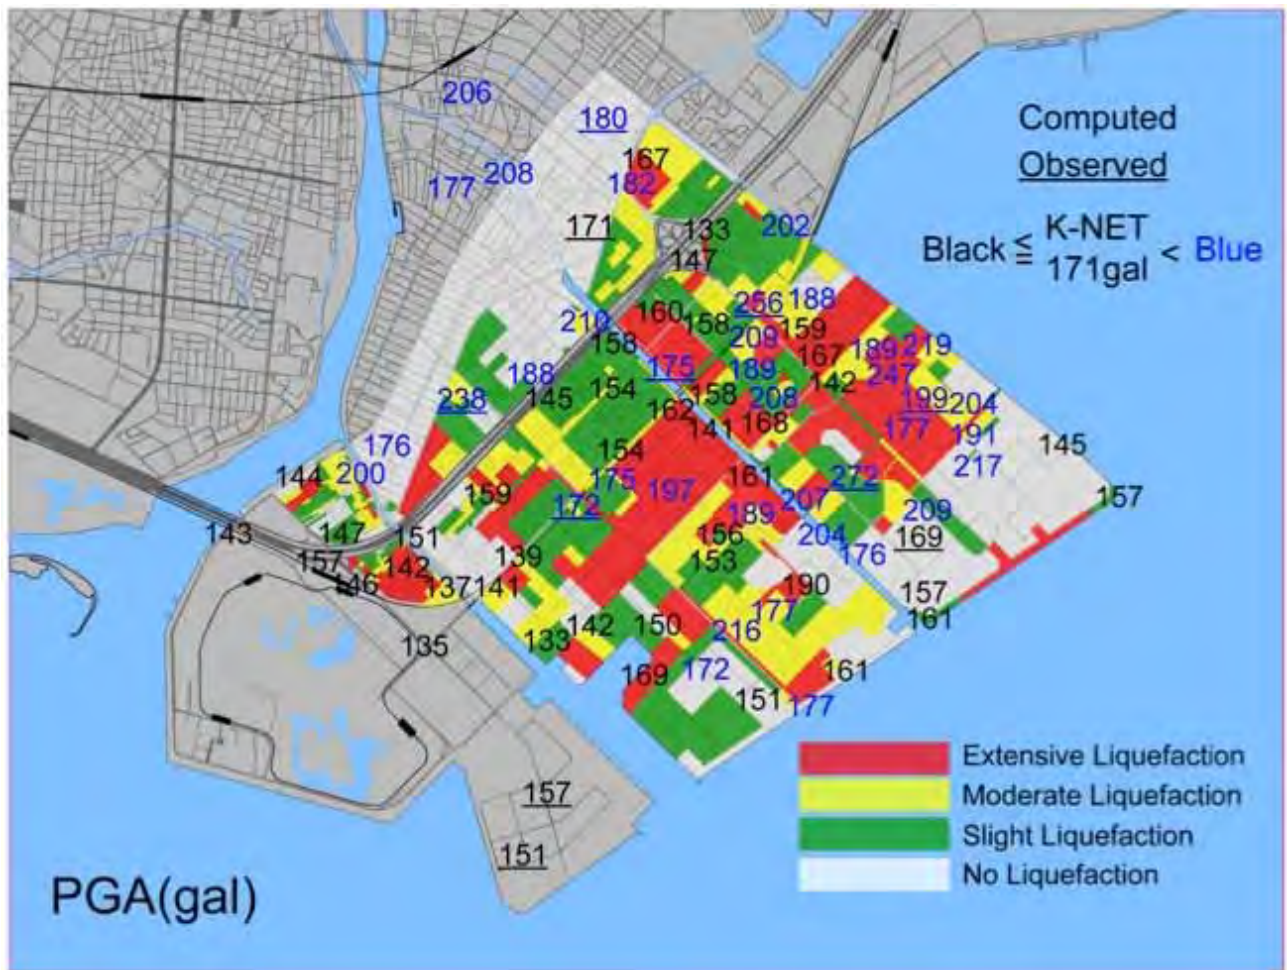
図 2.4.2 推定された最大加速度分布 (海側、堆積層の厚い部分で小さくなる傾向)

より、地表の最大加速度、最大速度を求め、図 2.4.2, 2.4.3 に示す。最大加速度は元町、中町で、最大速度は中町、新町で大きくなる傾向がある。したがって、被害の激しかった地域では、最大加速度、速度速度とも大きい傾向が認められる。
