# 第Ⅳ編 建築物の被害・液状化対策

## 第Ⅳ編 建築物の被害・液状化対策

### 第1章 戸建住宅、集合住宅（マンション、タウンハウス）、小・中学校、集会所等公共施設の被害状況の整理と素因分析

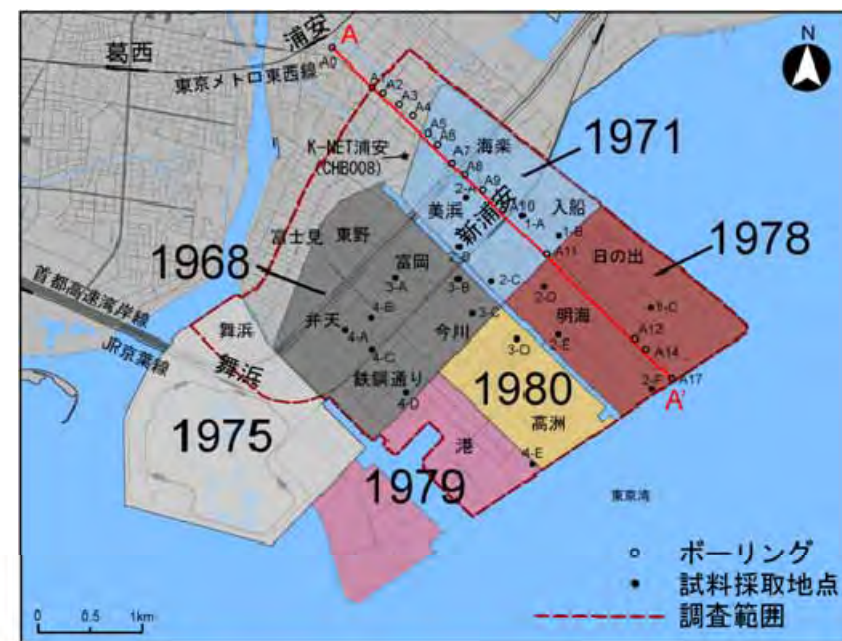
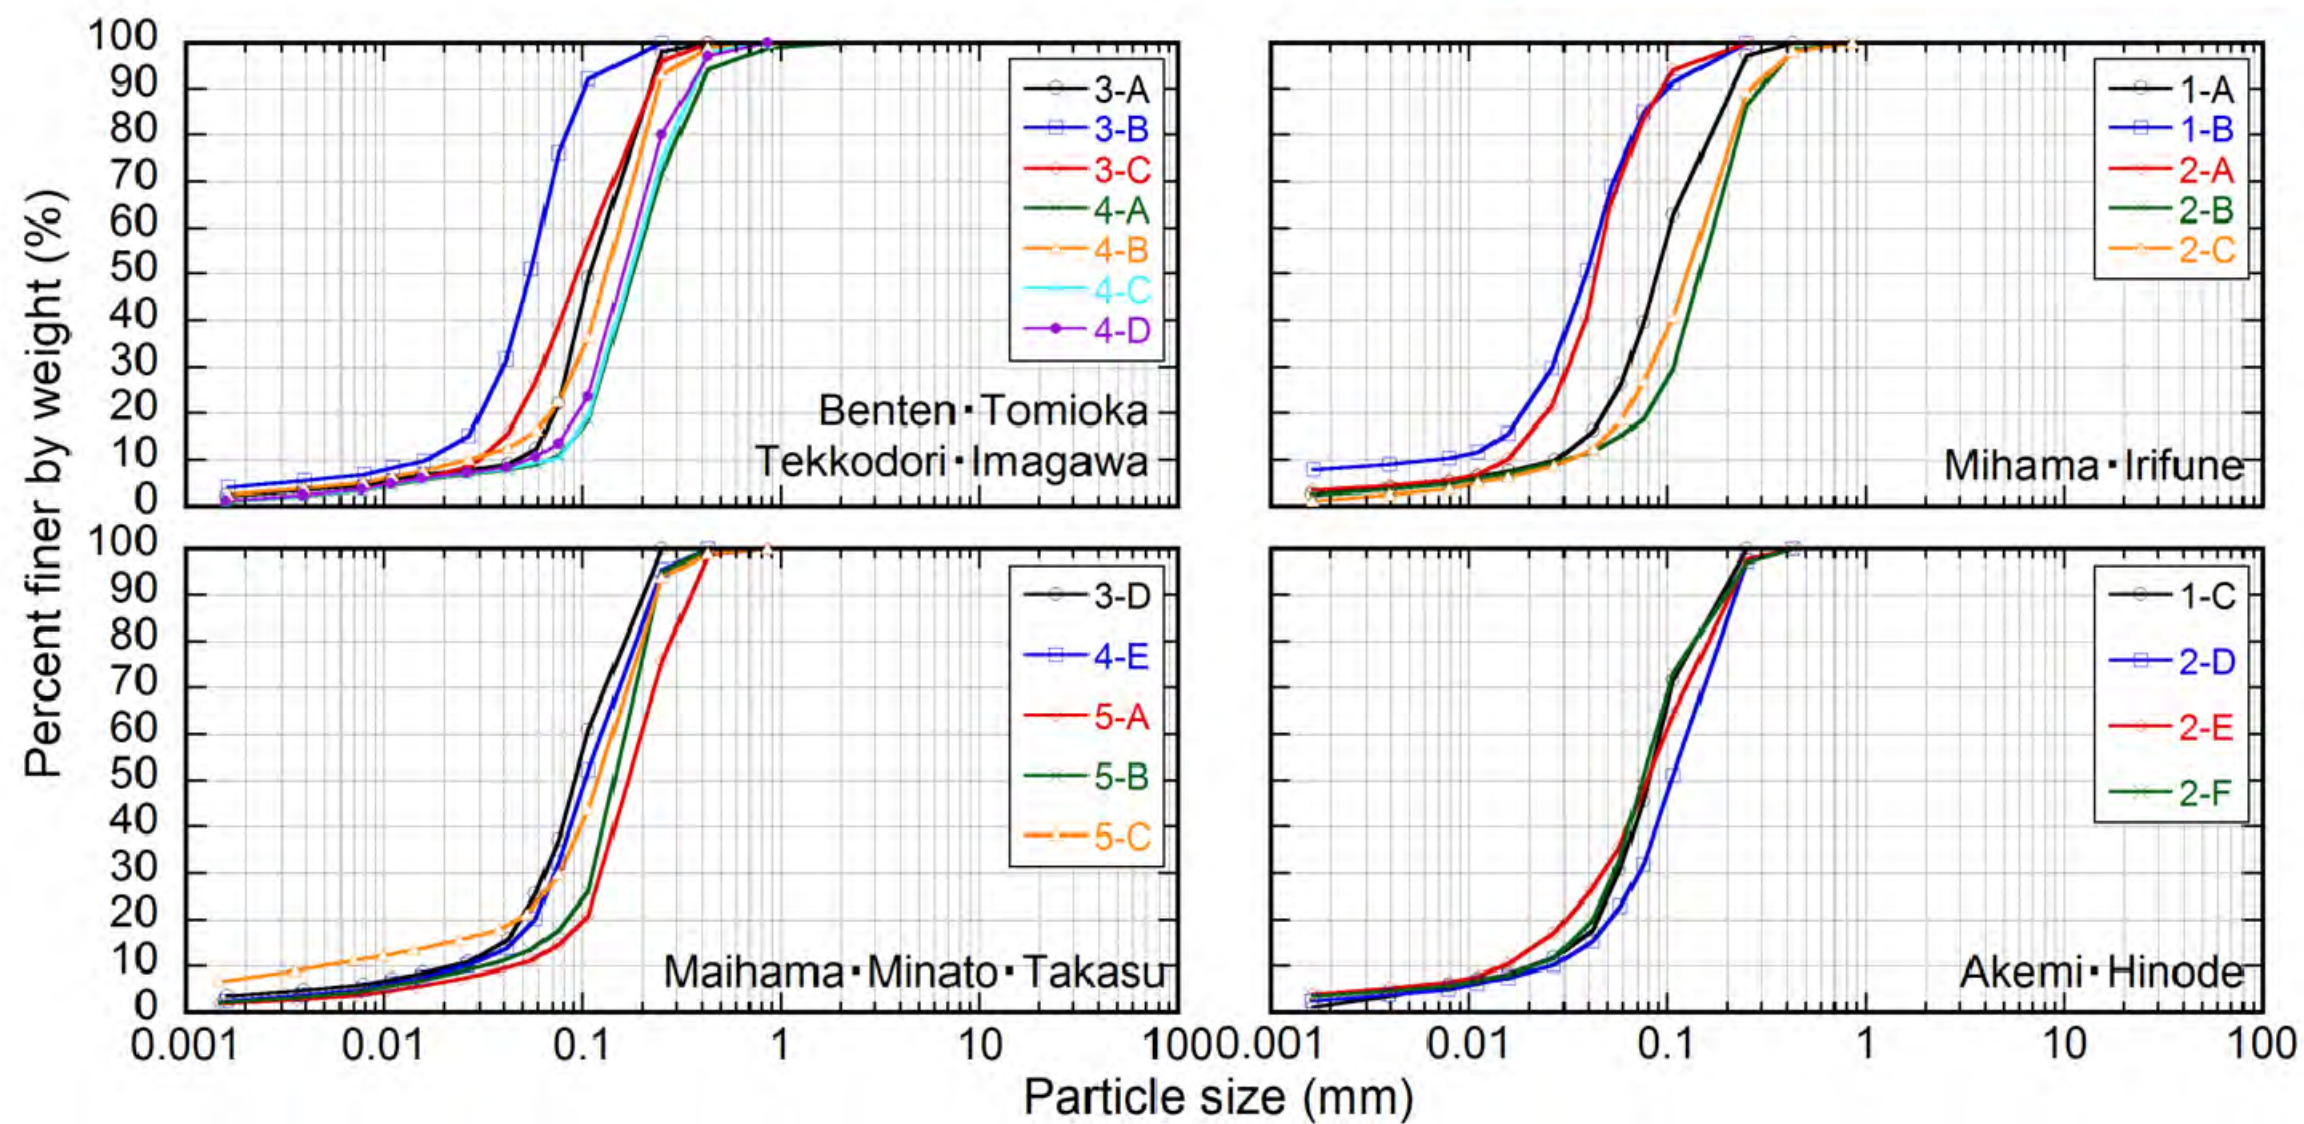
図 3.1 建物被害・地盤沈下と液状化予測の関係<sup>1)</sup>

図3.1の噴砂の粒度分布を見ると細粒分含有率が約15~70%と高いが、非塑性の細砂、シルト質砂と判断される。これは、海拔-10m程度以浅に存在する埋立砂層に対応することから、埋立砂層が地震時に液状化したものと考えられる。

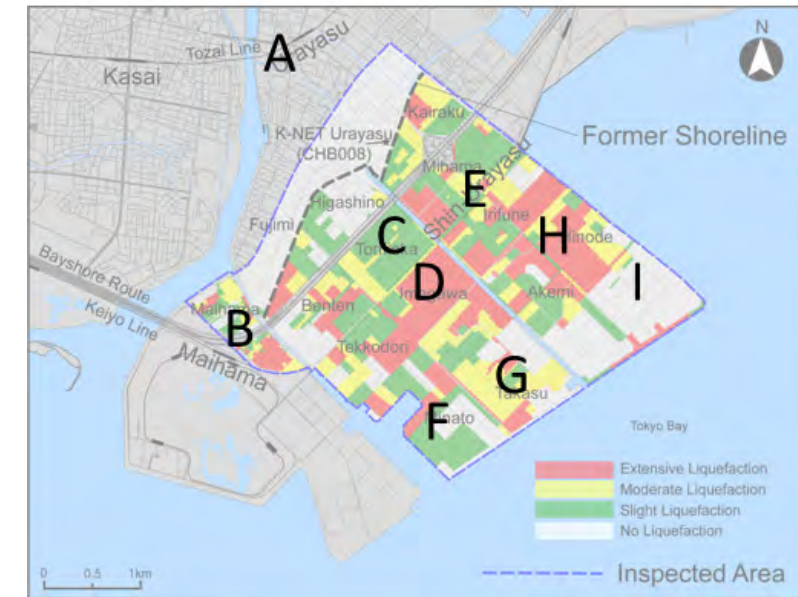
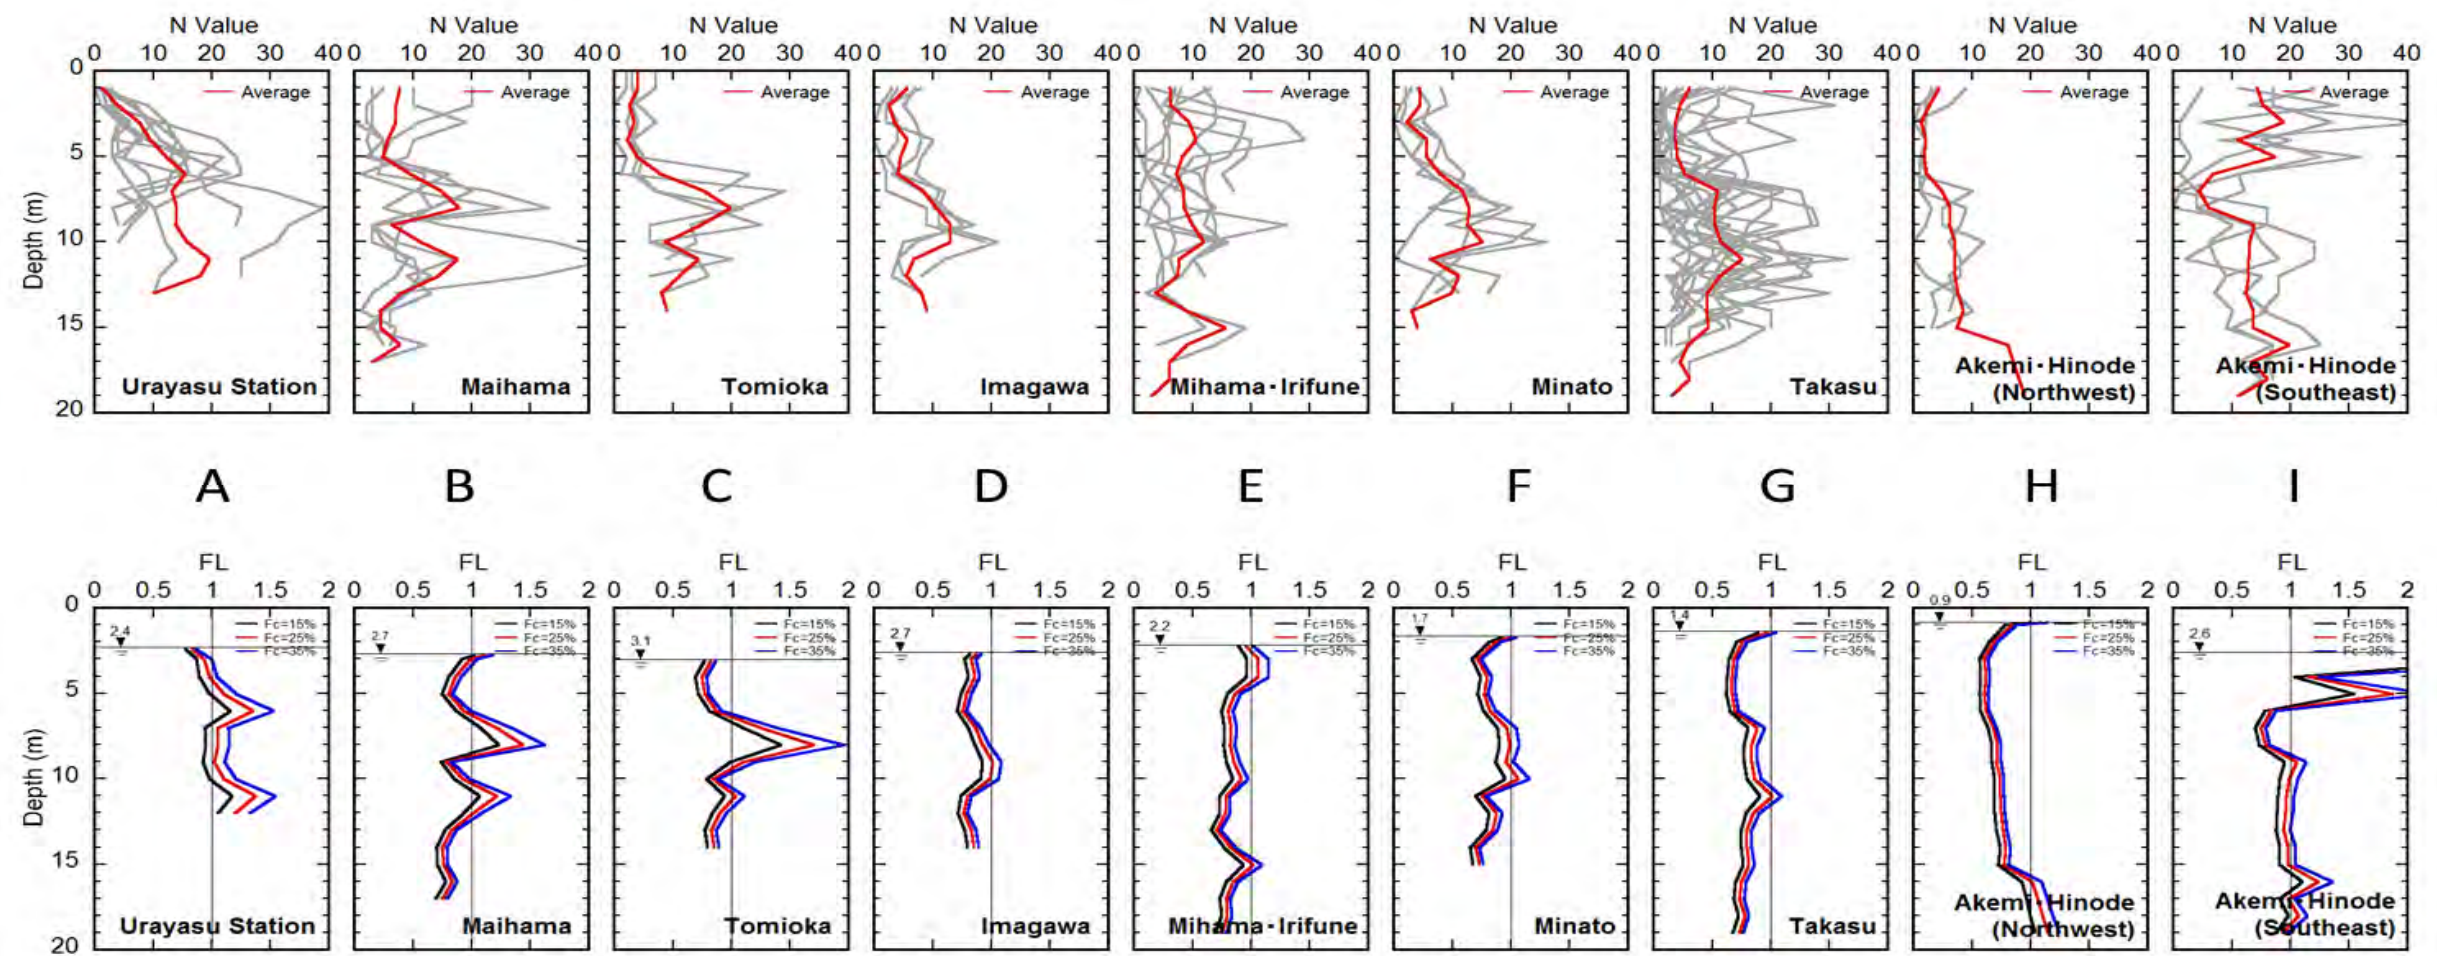
図 3.2 各地区の N 値の深度分布と液状化安全率<sup>1)</sup>

図3.2上段に、千葉県(データ10)および独自の調査より集めた、各地区の埋土・砂層のN値深度分布を灰色で、平均値を赤色で示す。なお、明海・日の出については北西と南東で被害状況が大きく異なることからそれぞれの場合について示した。

・図 3.2 下段は、建築基礎構造設計指針の方法により、各地域の平均 N 値を用いて、加速度  $2.0\text{m/s}^2$ 、マグニチュード 9.0 で液状化判定を行った結果である。各地区の地下水位はそれぞれの平均値とし、細粒分含有率は 15、25、35%の 3 ケースを考慮した。液状化被害の認められなかった浦安駅周辺と液状化被害の軽微であった明海・日の出(南東)地区では殆どの深さで FL 値が 1 以上となっているが、その他の地域では 1 を下回っていることが多い。特に美浜・入船、高洲、明海・日の出(北西)では深さ 20m 近くまで FL 値が 1 より小さい層が連続している。これらの結果は、被害状況と調和的である。

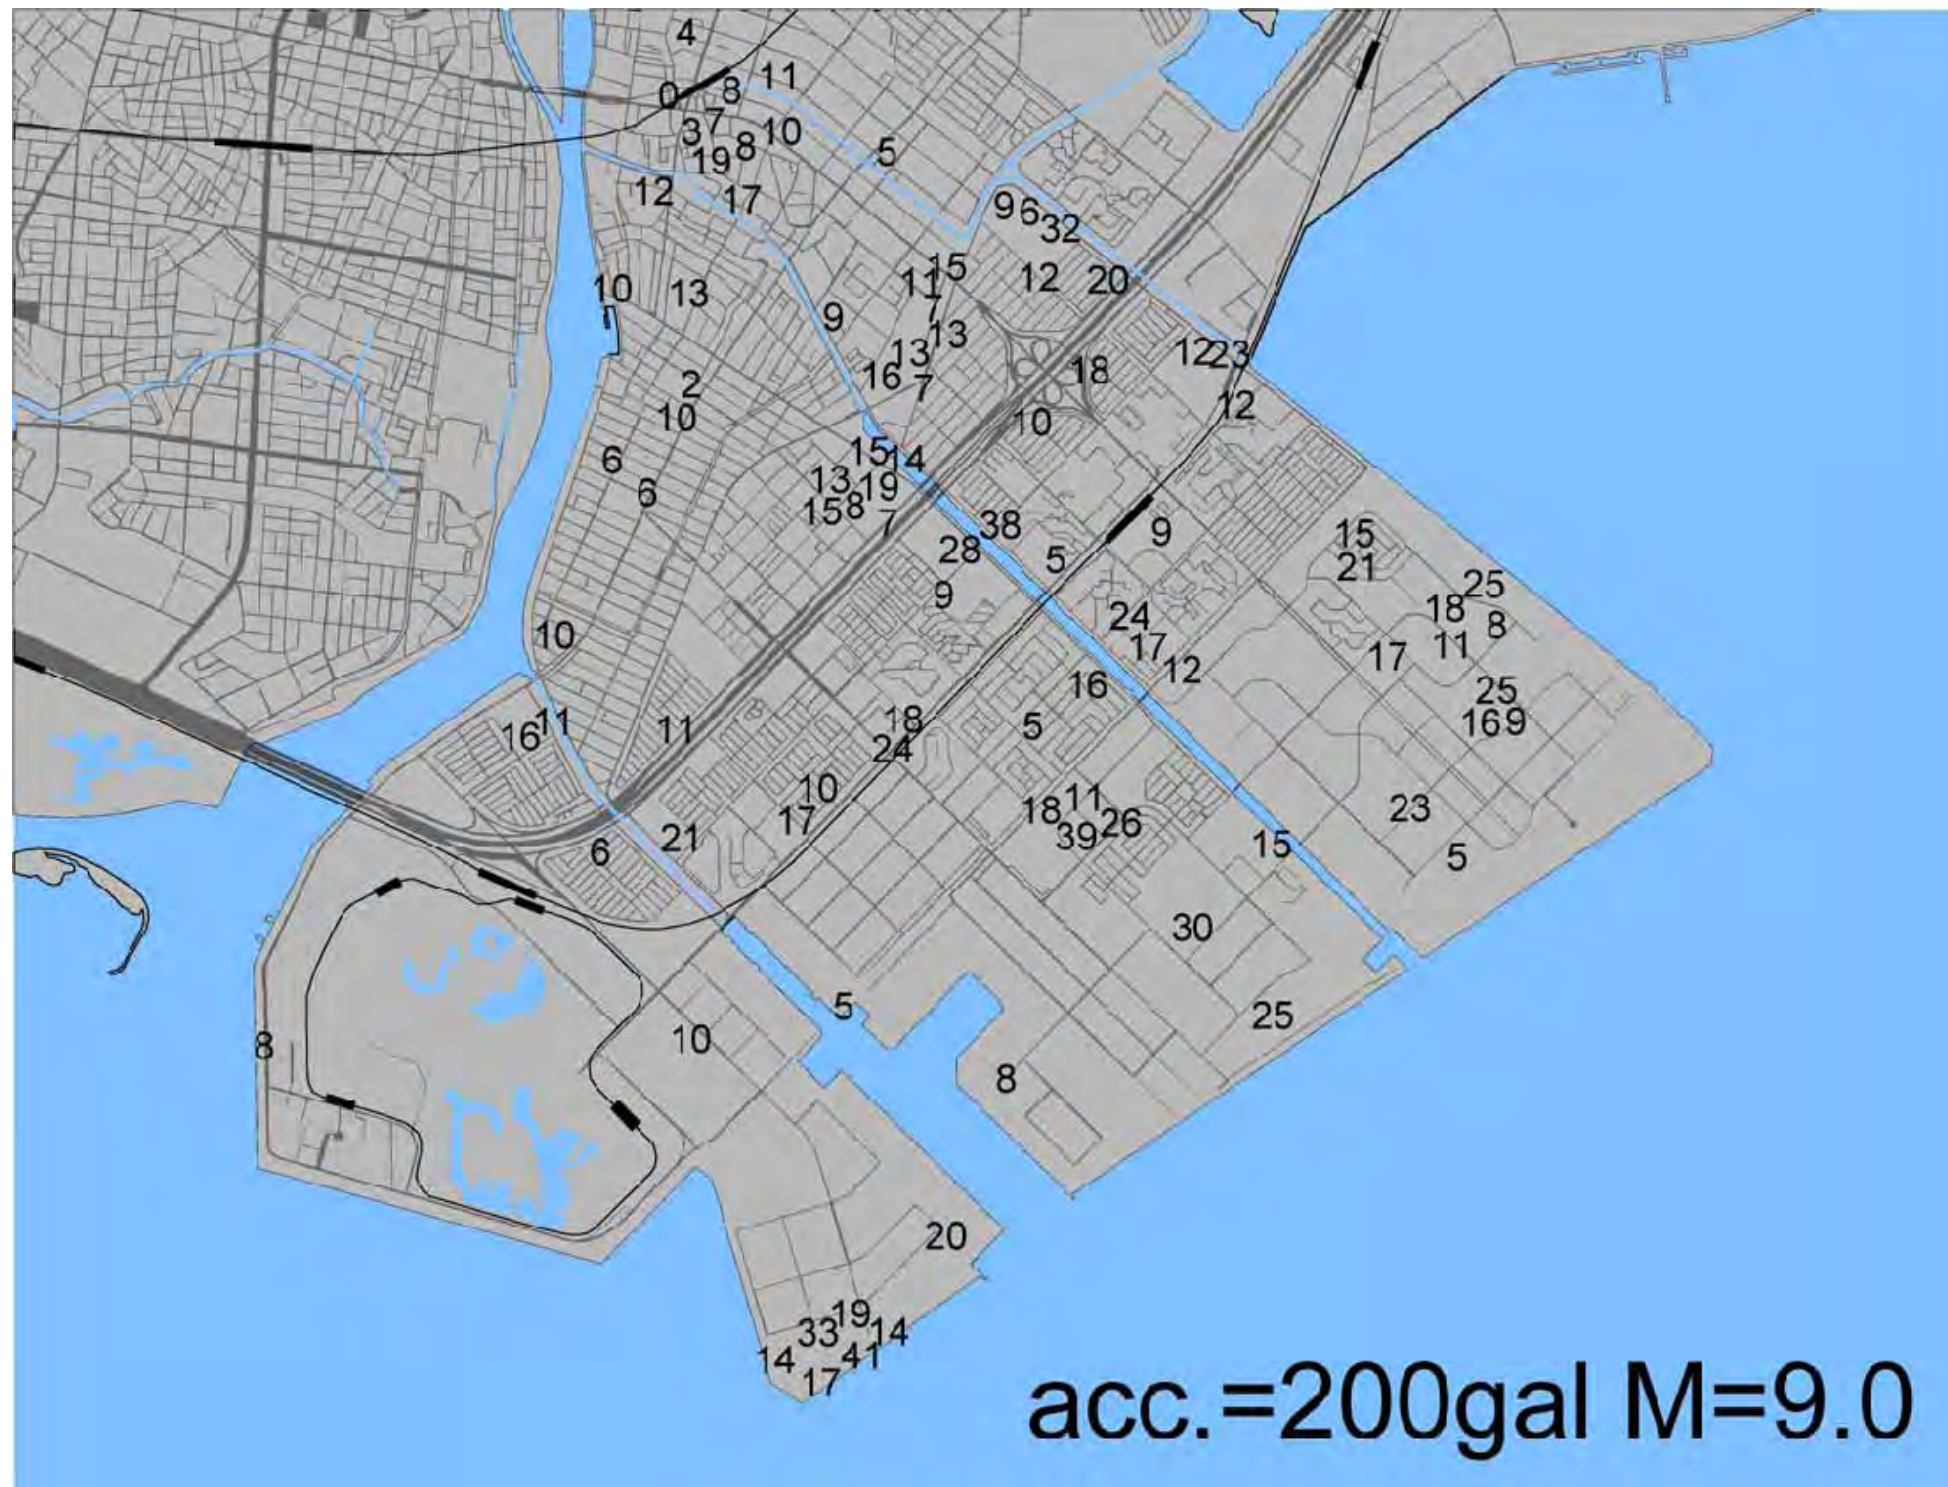
図 3.3 細粒分含有率等の情報を持つ地盤データ(地盤WG資料約80地点)に対する液状化判定と地盤沈下量推定結果(建築基礎構造設計指針のS)

・図 3.3 は、同様の検討を地震前後に行った細粒分含有率を含む地盤調査結果に対して行ったもので、対象地点の推定沈下量を cm 単位で示している。推定沈下量は非液状化地点では概ね 10cm 程度以下、液状化地点では概ね 10-20cm 程度以上となっており実際の傾向をおおむね反映しているが、実際の傾向と異なる部分もみられる。その一因としては、各地点の地震動特性の違いなどが考えられる。

元町の非液状化地域でも液状化と判定された地点が多く、やや安全側の評価。

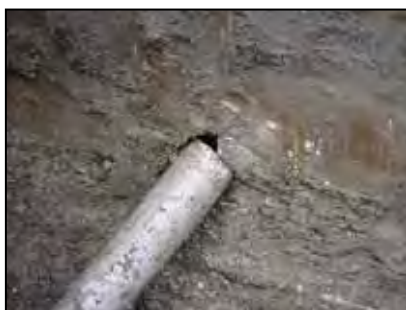
戸建住宅など小規模建築物の敷地内の下水道（污水管）の被害については、地震時の地盤の挙動や液状化現象による建物・敷地の沈下に伴い発生した段差によって、敷地内の管路と桧（ます）との取合い部や管路の屈曲部・直管部などの接合部が外れたり、建物基礎躯体からの取出し部分では配管が縦方向のせん断力を受けて切断するなどの損傷が、多数発生している。

基礎部分の配管の被災

小規模建築物では、建物の沈下・傾斜を抑制するような敷地全体の地盤対策を図ることが根本的な解決方法となるが、既成市街地において全体的に対策を進めることは困難である。しかし、主に戸建住宅敷地内で損傷した排水管から液状化した土砂が流入することによって下水道本管へ多大な影響を与えたとの報告があることから、宅地内で確認された配管の切断やずれ等の防止対策を進めることが重要である。

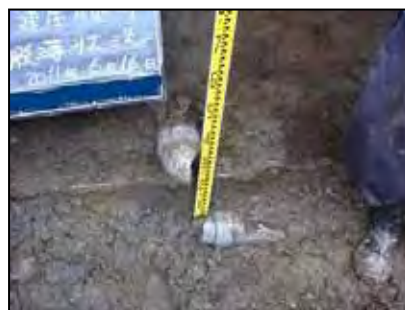
配管屈曲部の被災

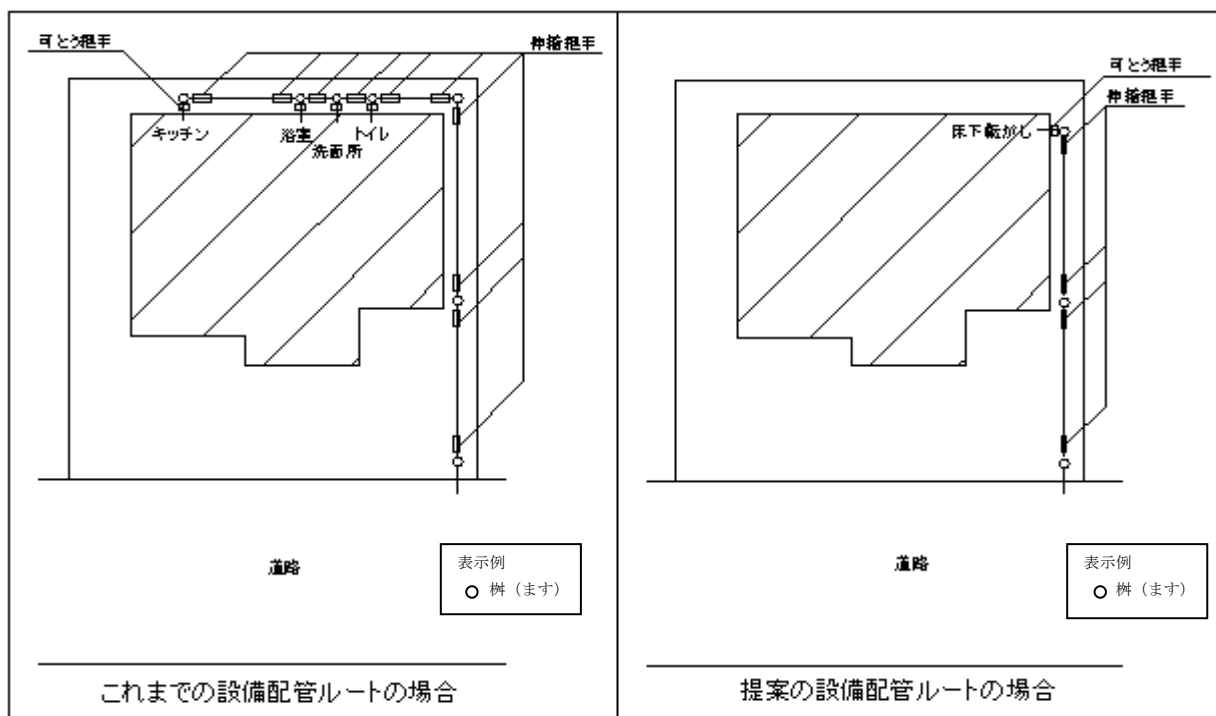
図 5-3-1 屋外排水管に可とう継手、伸縮継手を使用した例

敷地内での対策としては、基礎躯体からの取出し部には可とう継手を設置し、管路と柵の取合い部や屈曲部・直管部の接続部には、伸縮継手を設置することが望ましい。ただし、可とう継手の採用には、小規模建築物の場合は隣地との空地が少ない場合が多いため、可とう継手の設置が困難であったり、取出し部が多くなるとコストが割高となることが考えられるため、可とう継手の設置が可能な位置まで配管を床下転がし配管とすることにより、埋設のための掘削の削減や建物からの取出し箇所を減少を図りコストを下げる効果が期待できるほか、万一、再液状化による被害が発生した場合においても、埋設管の延長を少なくすることで、被災する箇所を減少させることができると考える。

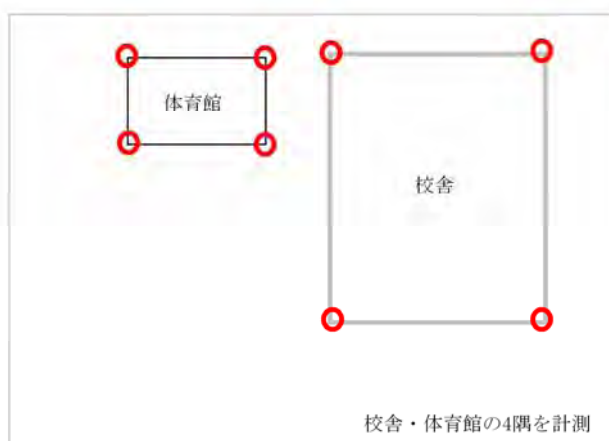
図-1.1 校舎および体育館の水準（沈下）測定箇所の概要

校舎棟および屋内運動場棟の水準（沈下）測定は、原則として各建物の四隅を水準測量（光学式水準器によるレベル測定）により行うものとした。測定点の概要を図-1.1 に示す。

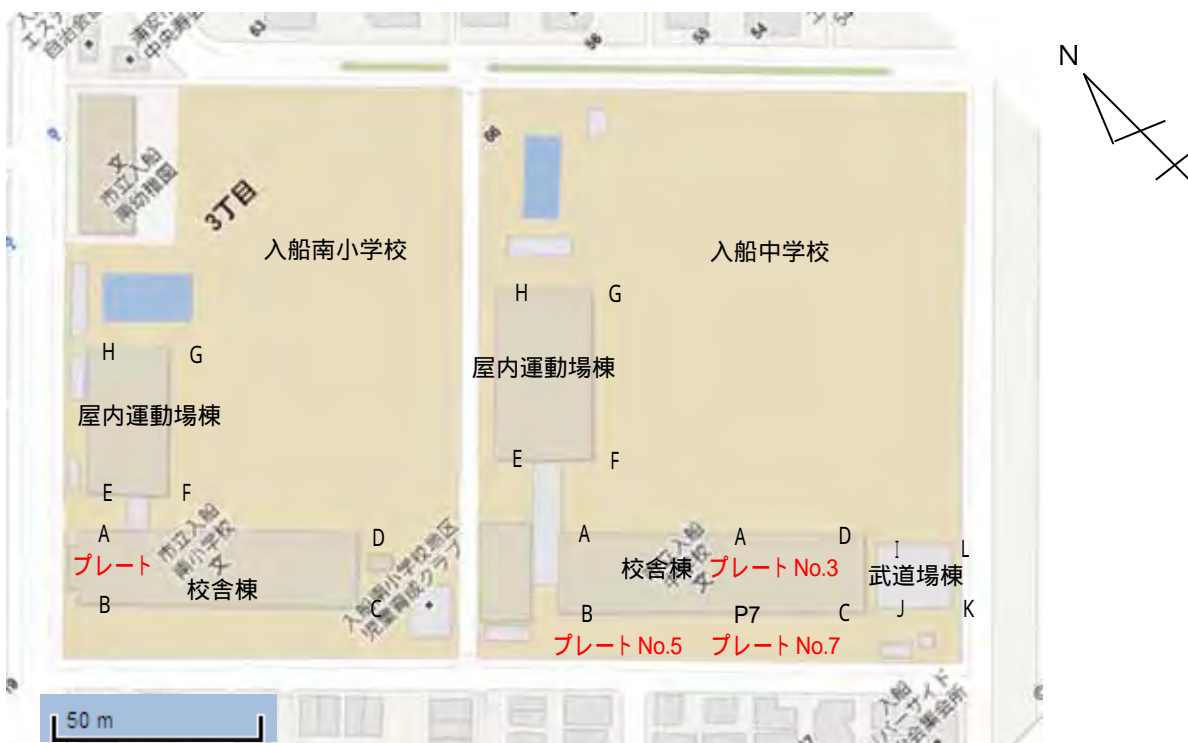
図-2.1 (1) 入船南小学校・入船中学校の水準測定結果

入船南小学校および入船中学校の水準測定の結果をまとめ 図-2.1(1) に示す。両校とも校舎棟に現存する水準点プレートの一つを基準点 (K B M ±0m) として、各棟四隅の基礎梁天端 (水切り天端) の標高を示したものであり、図-2.1(3) には各棟の沈下方向の概略の傾向を示した。

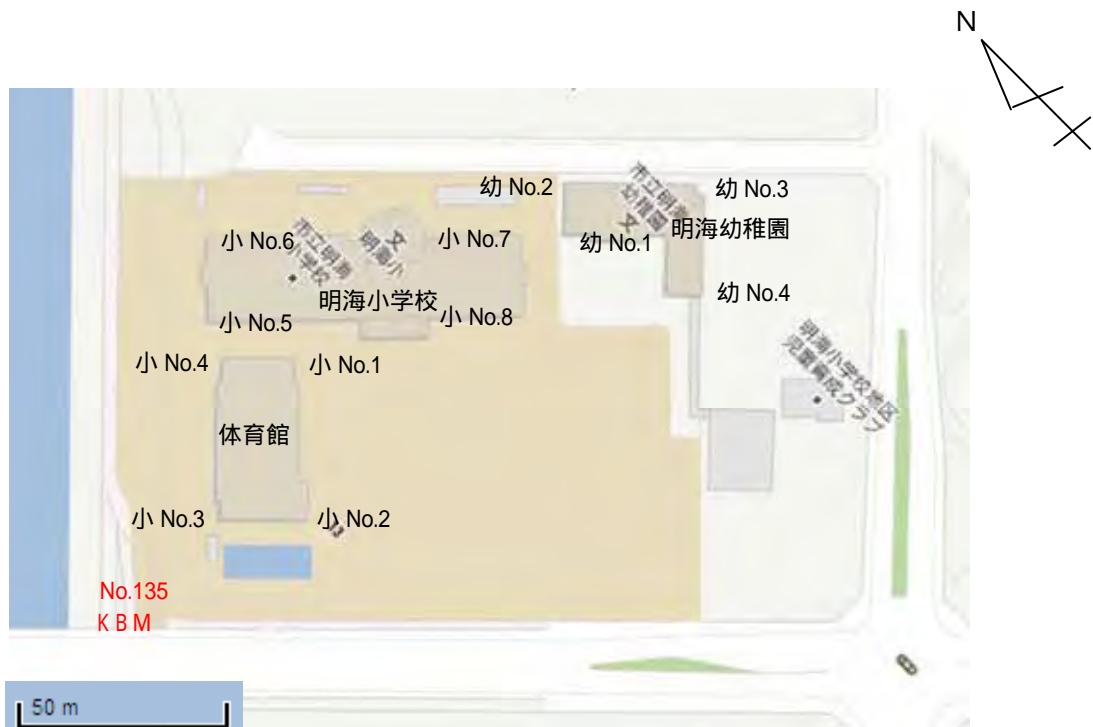
図-2.1 (2) 明海小学校・明海幼稚園の水準測定結果

一方、明海小学校および明海幼稚園の水準測定の結果をまとめ 図-2.1(2) に示す。小学校校舎に現存する水準点プレート小 No.7 を基準点 (±0m) として、その他のプレート標高を示したものであり、図-2.1(3) には各棟の沈下方向の概略の傾向を示した。

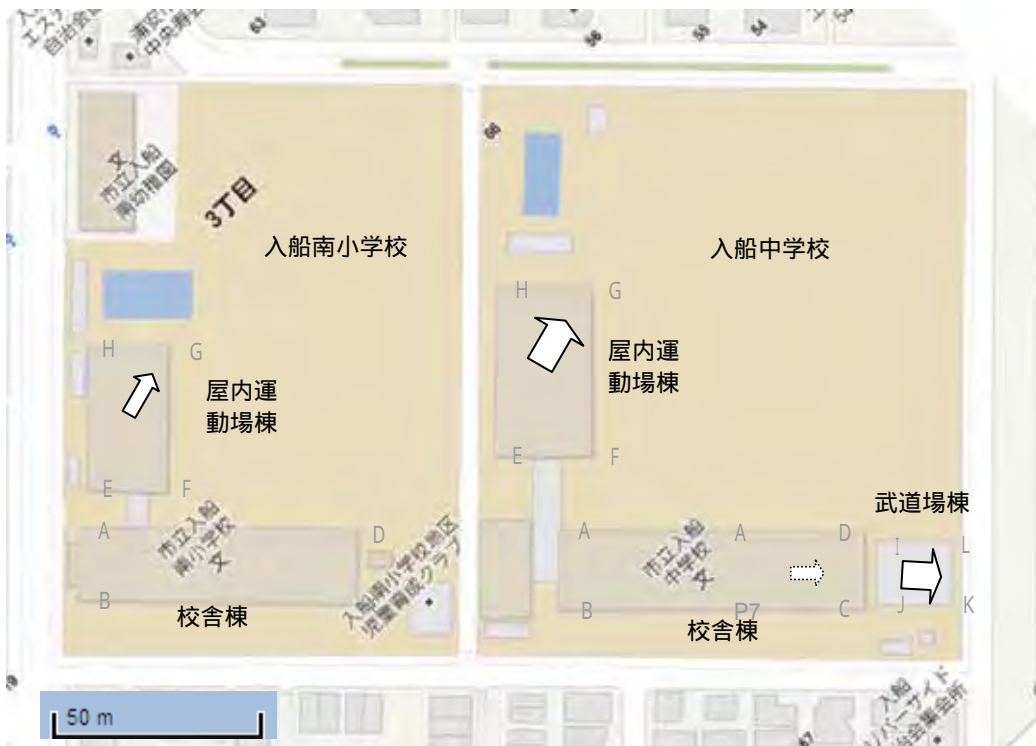
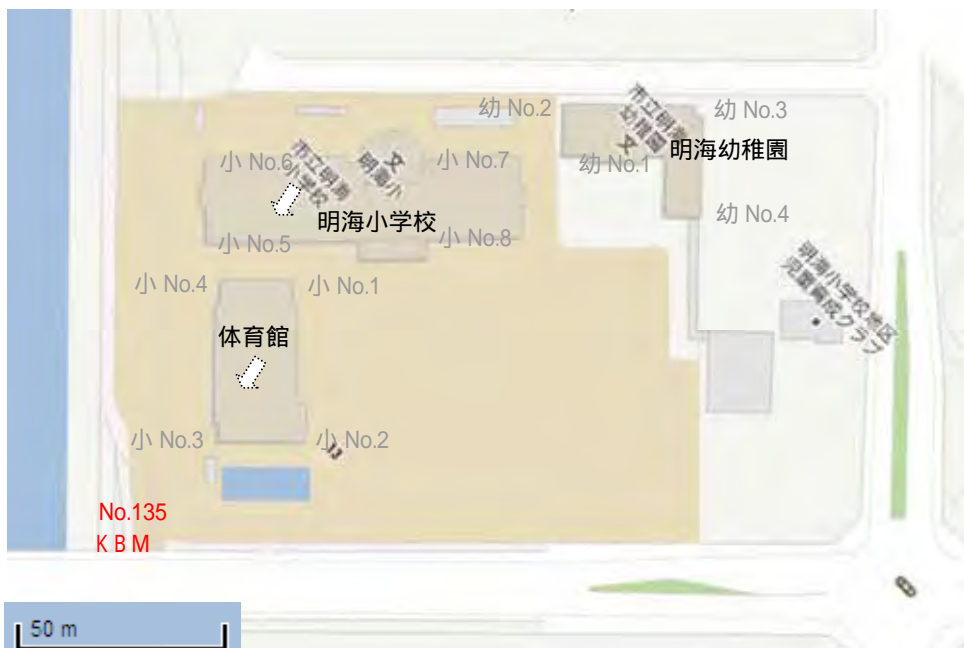
注) 図中の矢印のスケールは概略のイメージとして表示  
 図-2.1 (3) 各棟の沈下傾斜の概要

相対沈下量は、支持杭 (校舎棟) に比べ摩擦杭 (屋内運動場棟、武道場棟) で大きくなる傾向を示す。傾斜角も供用において問題となる値ではないものの、摩擦杭で比較的に大きくなる傾向を示す。ただし、地震前の水準測量との比較はなく、相対沈下量と傾斜角は全般的に小さく、地震による変位との判断は難しいところでもある。

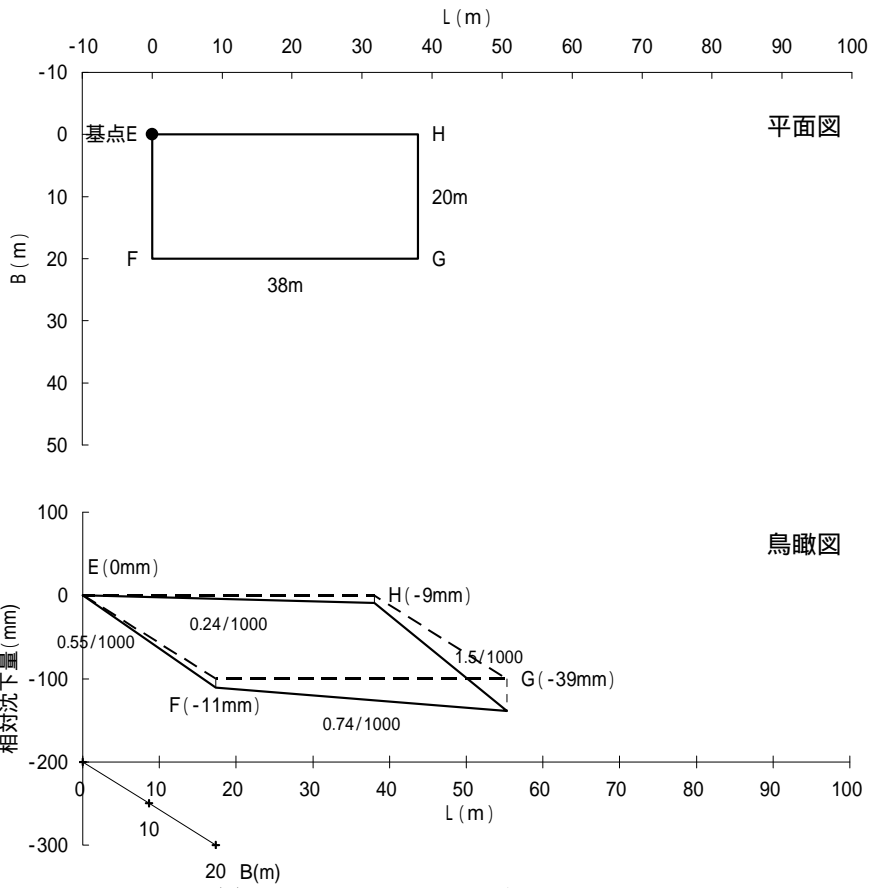
図-2.2 (2) 相对沈下量と傾斜角 測定結果 (入船南小学校-屋内運動場棟)

測点	測定高 (m)	相对沈下量 (mm)
E	-0.060	0
F	-0.071	-11
G	-0.099	-39
H	-0.069	-9

区間	傾斜角
E-F	0.55/1000
F-G	0.74/1000
G-H	1.5/1000
H-E	0.24/1000

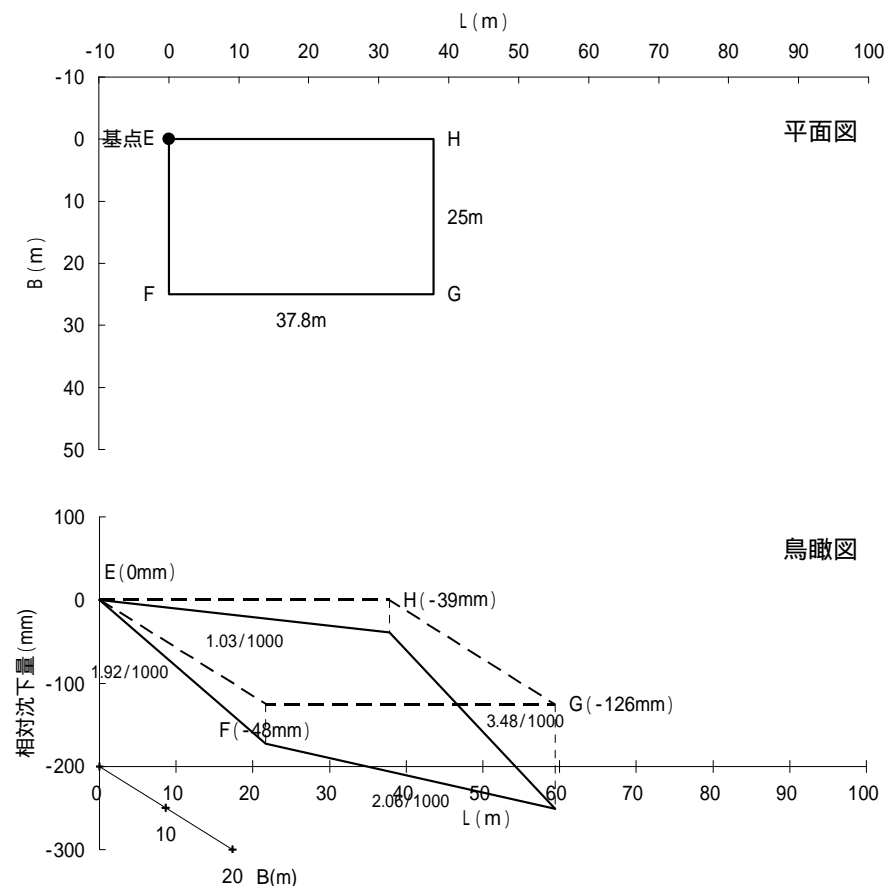
図-2.3 (2) 相对沈下量と傾斜角 測定結果 (入船中学校-屋内運動場棟)

区間	傾斜角
E-F	1.92/1000
F-G	2.06/1000
G-H	3.48/1000
H-E	1.03/1000

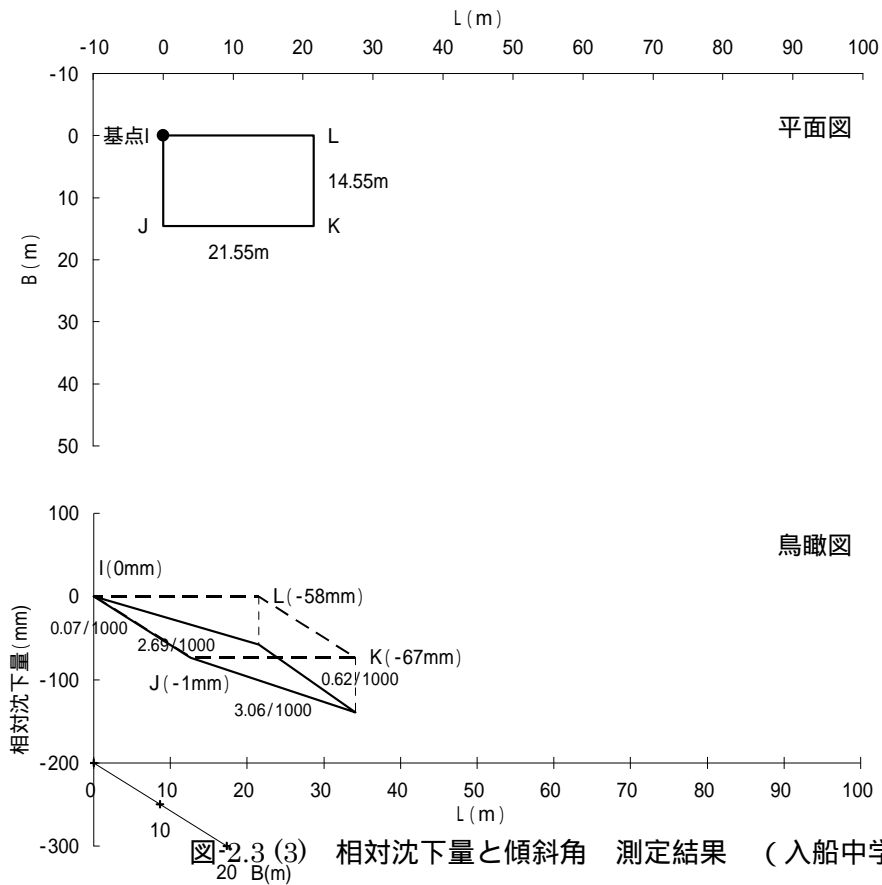
測点	測定高 (m)	相对沈下量 (mm)
I	-0.605	0
J	-0.606	-1
K	-0.672	-67
L	-0.663	-58

区間	傾斜角
I-J	0.07/1000
J-K	3.06/1000
K-L	0.62/1000
L-I	2.69/1000

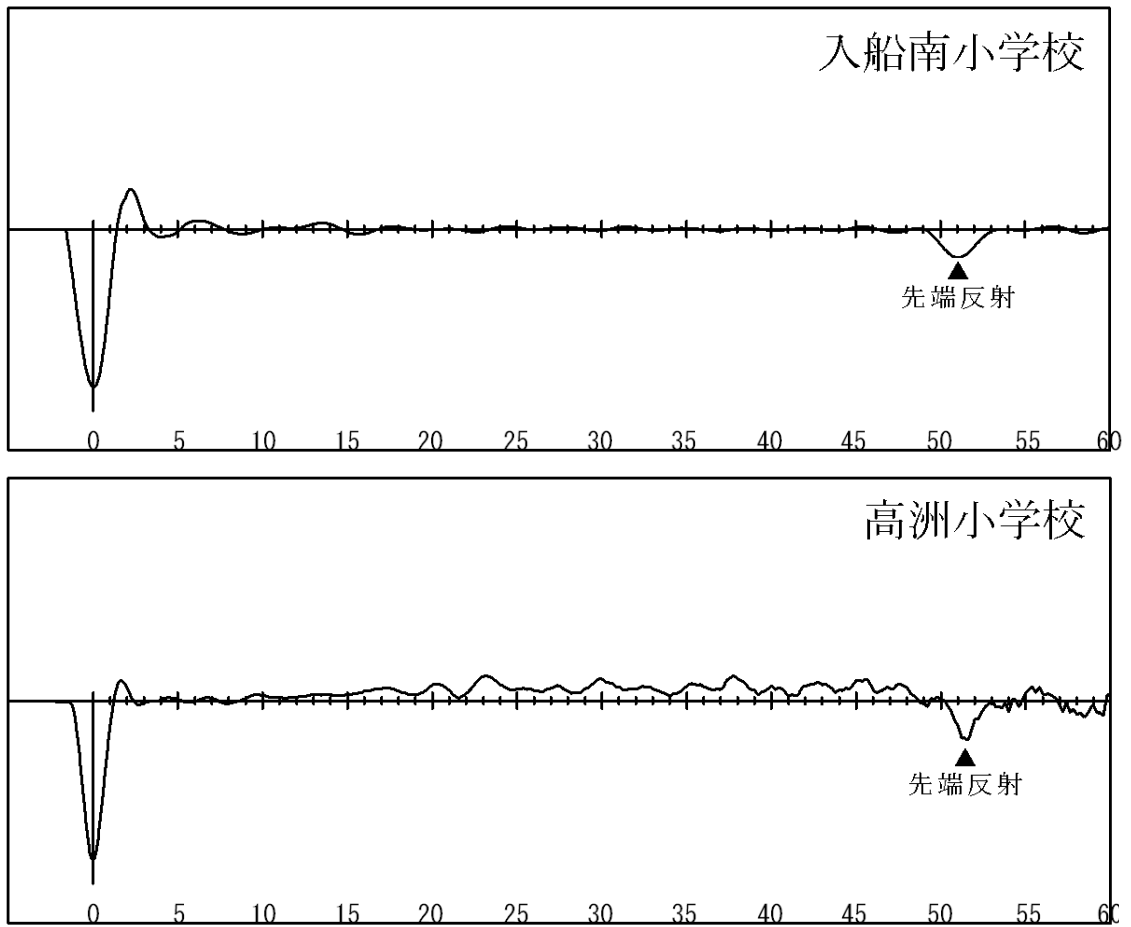
図-2.1.1 I T 試験測定波形図

スタッキング処理およびフィルター処理後の波形を図-2.1.1の「I T試験測定波形図」に示す。この波形図の縦軸は、杭頭部（センサー設置位置）での速度レスポンス（速度比）を表し、横軸は杭長を示している。また、波形図の横軸0.0mは、センサーの設置位置を、▲印は先端反射位置をそれぞれ示している。同図に示すように、入船南小学校ではセンサー設置位置より深度-51.1m付近に、高洲小学校ではセンサー設置位置より深度-51.4m付近に明瞭な先端反射が確認された。

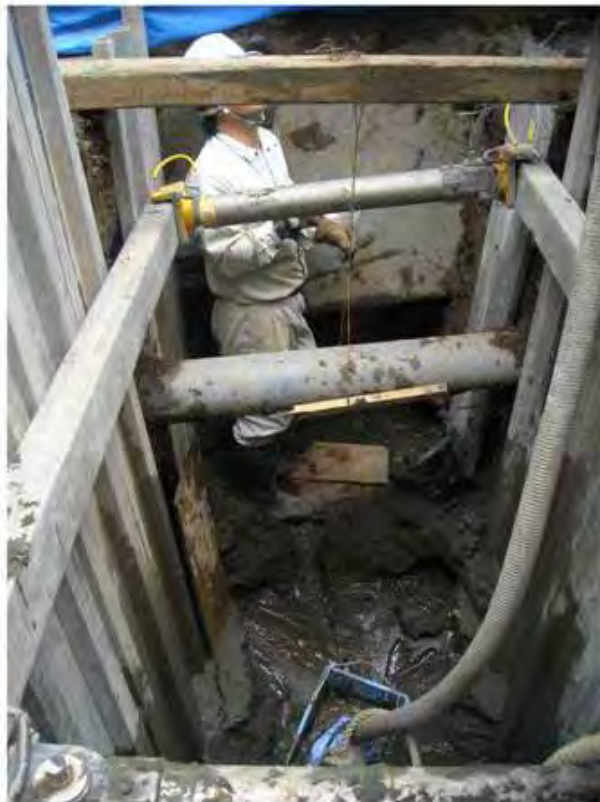
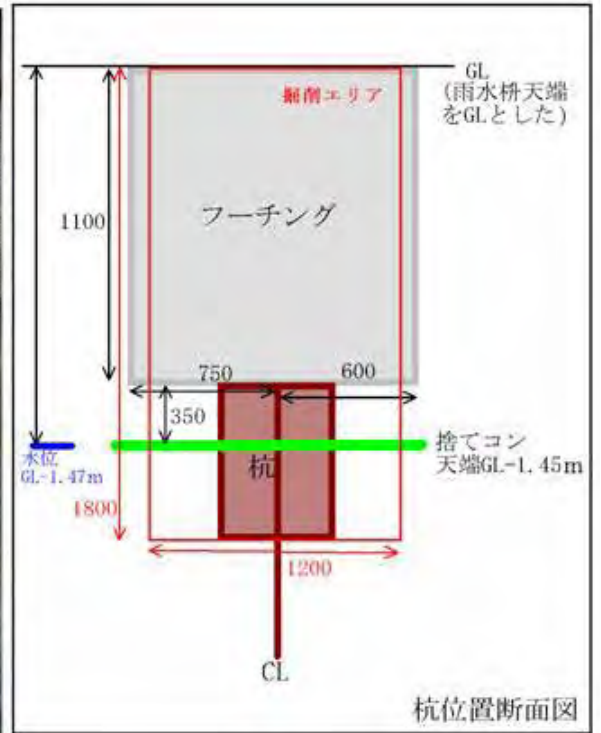
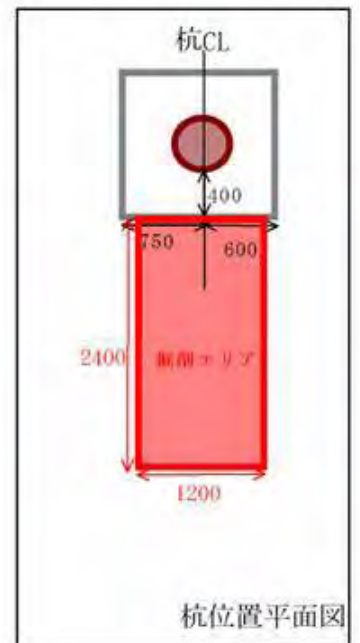
図-2.2.2 杭側面の掘削状況・杭頭部の状況（高洲小学校）

一方、杭周面に接するフーチング下端表面のコンクリートに、杭周に沿って三日月状の剥離が確認された（写真-2.2.2 参照）。剥離したコンクリートの厚さは 2.5cm 程度であり、杭周に沿って 40cm 程度の幅で三日月状に剥離し浮き上がっていた。フーチング下端表面の剥離であり、フーチング躯体や杭には問題ないものと判断された。

ここで、板状コンクリート塊は、杭頭部周辺地盤が液状化したことによりフーチング下端面より剥離脱落した「捨てコン」とも想定されるが、フーチング下端面と捨てコンとの付着が、地震力により切れるものか、また、分離した捨てコンが杭周面に沿って水平に落下するものかは疑問の残るところでもある。

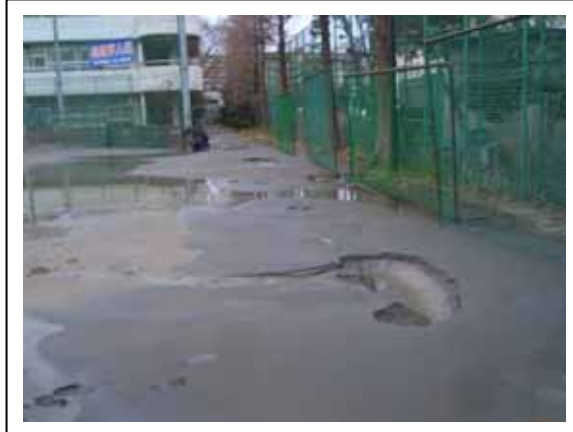
浦安中学校 校庭

校庭・園庭の液状化

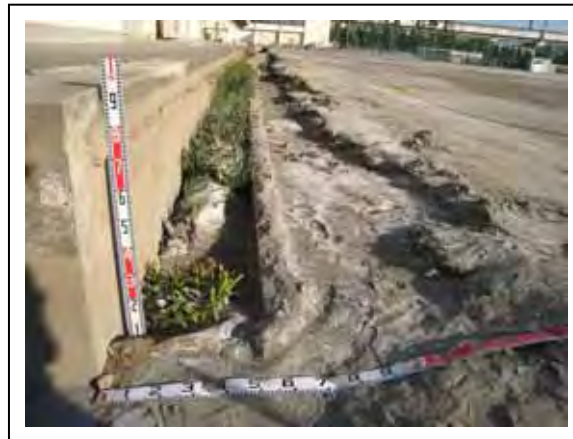
見明川中学校 校舎周囲

建物と周囲の被害

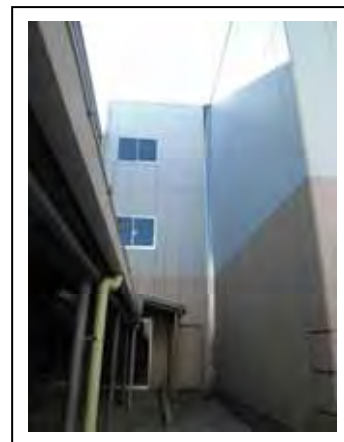
日の出中学校 エレベーター塔

建物等の被害

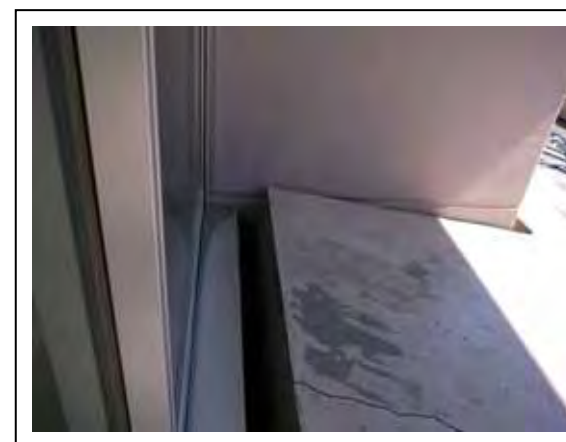
入船中学校 プールサイド

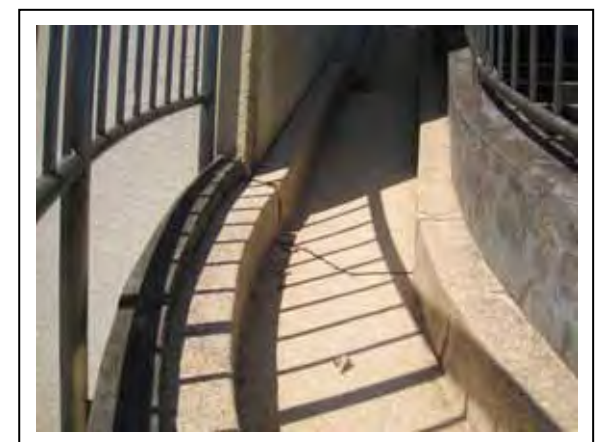
明海幼稚園 犬走り沈下
