Ⅱ 浦安地区の液状化—流動化被害の詳細調査結果

各地区の被害状況

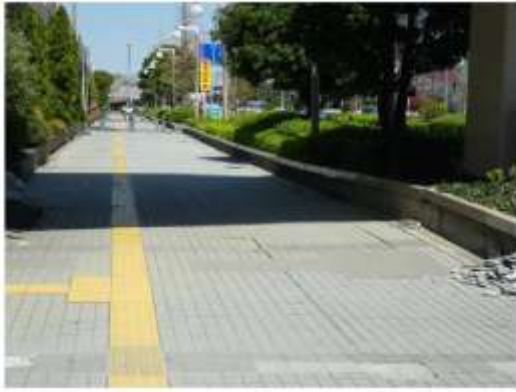
美浜1丁目

Bタイプの被害部分. 駅前の歩道. 地波がみられる. 4/12撮影.

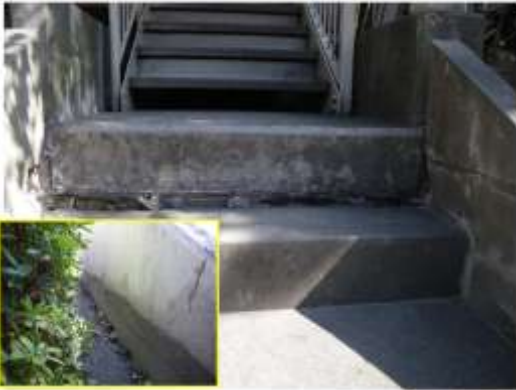
Bタイプの被害部分. 駅へ至る歩道橋の抜け上がり. 25cmの抜け上がりが見られる. 4/12撮影.

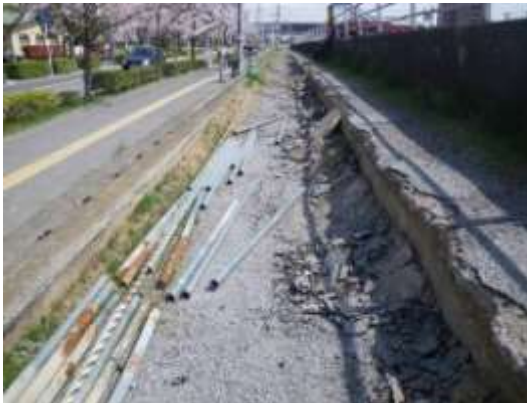
美浜2丁目

境川沿いのAタイプの被害. 護岸は大きく抜け上がるとともに内側に沿って大きく陥没した. 陥没は裏込め部分の転圧の不良ないし, 護岸の川側への移動が考えられる. 4/11撮影.

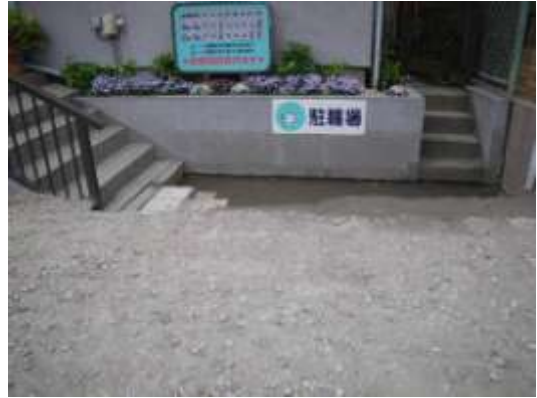
美浜3丁目

Aタイプの被害. 道路と戸建て建造物間の駐輪場の沈下. 50cm程度沈下している. 4/21撮影.

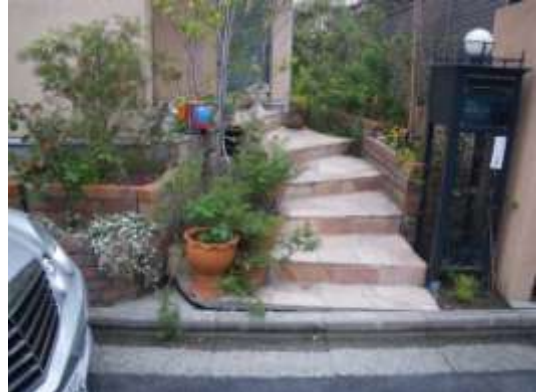
中央部のBタイプの被害. 杭基礎のある家の取り付け階段の抜け上がり. 4/21撮影.

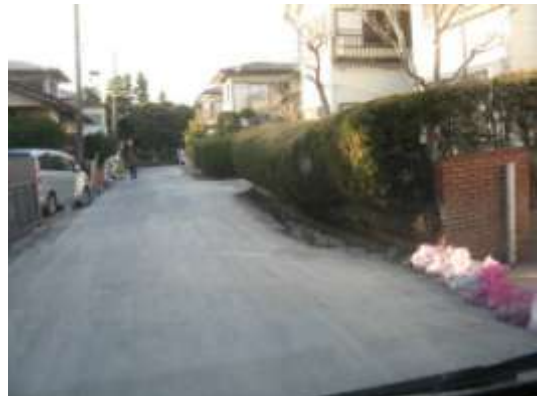
南西部のAタイプ~Bタイプの被害. レンガ積の下段が道路面とともに沈んでいる. 3/18撮影.

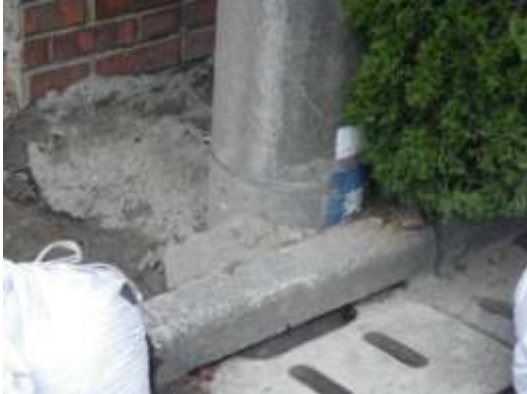
美浜5丁目

A タイプ～B タイプの被害部分. 杭基礎のある家の抜け上がり(上)と電柱の沈み込み(下:上の電柱部分の拡大). 4/21 撮影.

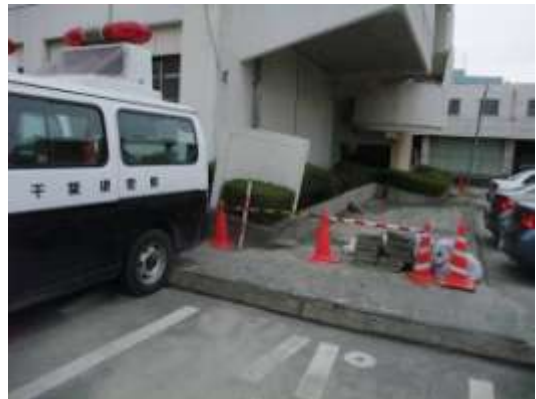
中央部の B タイプの被害部分. 庁舎の基礎のない花壇部分は、傾きながら沈み込んだ。4/8 撮影.

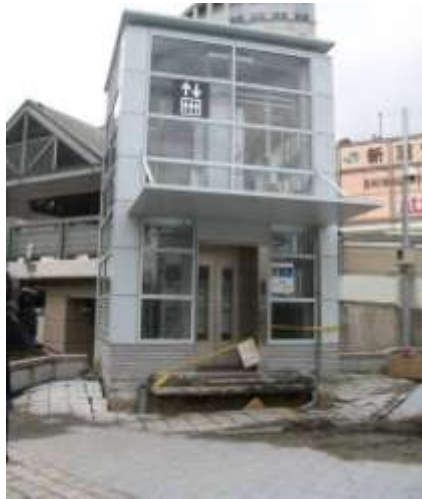
入船1丁目

Aタイプの被害部分. 新浦安駅のエレベータの抜け上がり. 3/23 撮影.

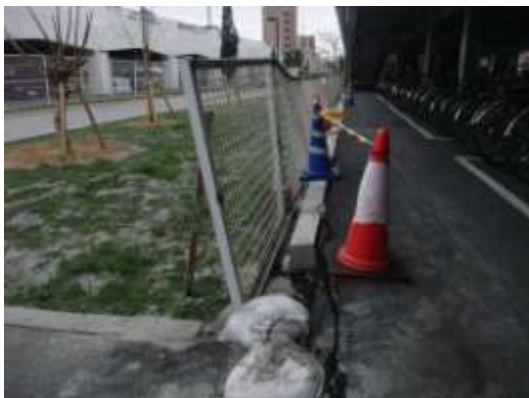
入船2丁目

Bタイプの被害部分. JR 京葉線沿いの駐輪場の被害. 4/8 撮影.

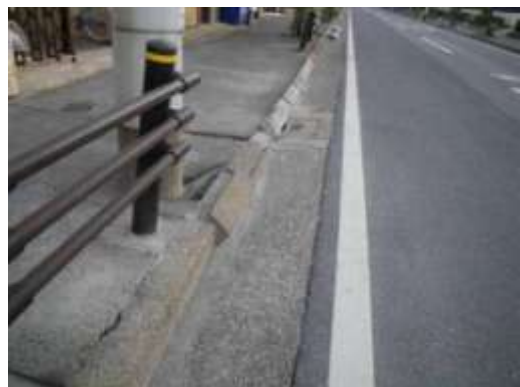
Bタイプの被害部分. 公園の縁石の転倒. 押さえのない道路側へ転がる. 上下とも 4/16 撮影.

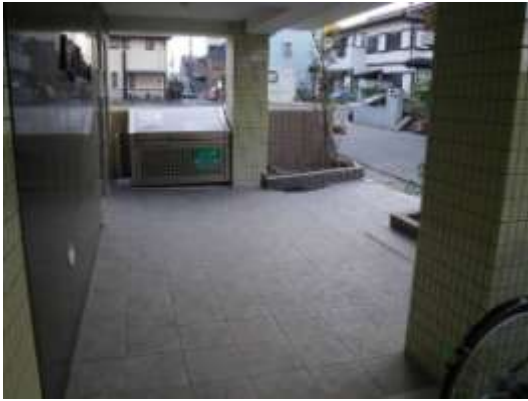
B タイプの被害部分. 3階建てビルには沈みこんでいるものがみられた。入口の縁石が傾いており、ビルが沈み込んでいることがわかる。4/16撮影。

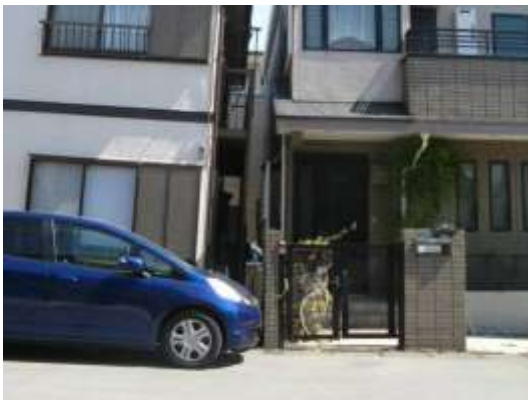
B タイプの被害部分. 多くの戸建て住宅が傾いている。4/14撮影。

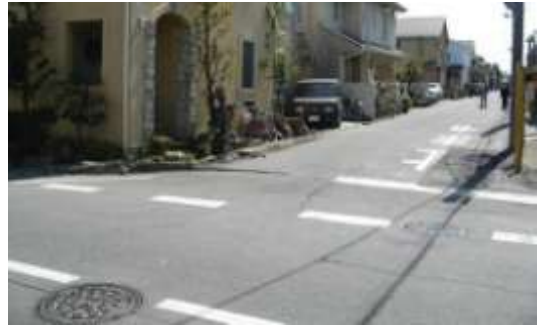
B タイプの被害部分. 戸建て住宅が20~30cm程度沈み込んでいる。側溝が波うつ。4/14撮影。

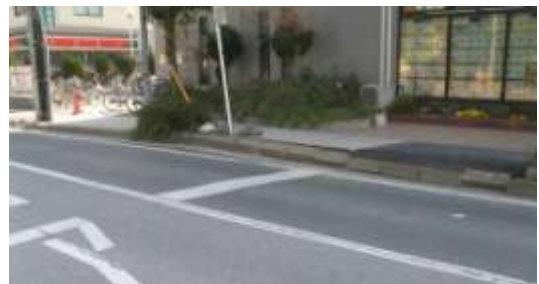
B タイプの被害部分. 西端部での歩道の縁石の転倒。4/15撮影。

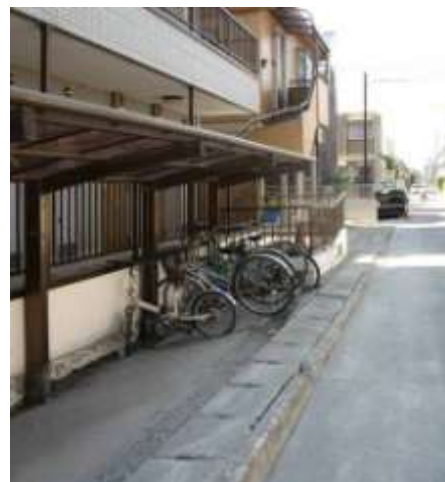
B タイプの被害部分. 側溝の脇が大きく沈下。側溝自身は浮き上がり波状変形している。4/15撮影

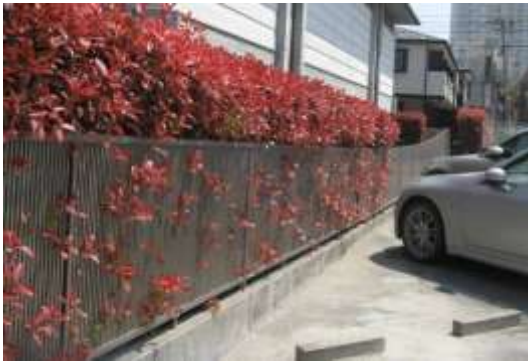
A タイプの被害部分. 塀の沈み込みにより, 鉄格子がたわんでいる. 左のコンクリート製の重量構造物はその重さのため沈み込んでいる. 4/15 撮影.

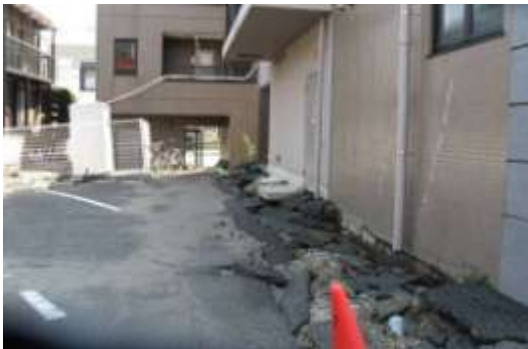
A タイプの被害部分. ビルの抜け上がりと地波および電源ボックスの傾動. 4/19 撮影.

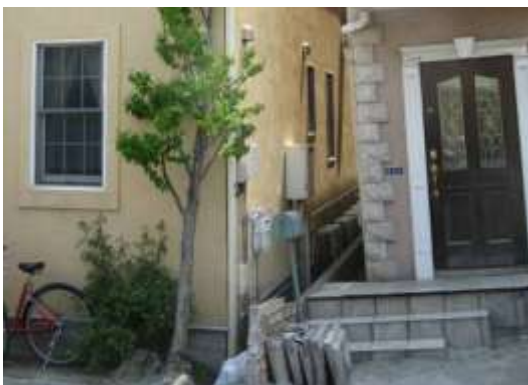
A タイプの被害部分. 多くの戸建て住宅が傾いている. 4/27 撮影

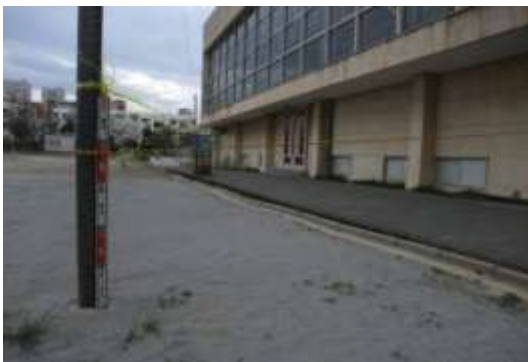
入船5丁目

B タイプの被害部分. 入船北小学校の護岸に隣接するグラウンドは多量の噴砂に覆われ沈下・変形した. 4/8 撮影.

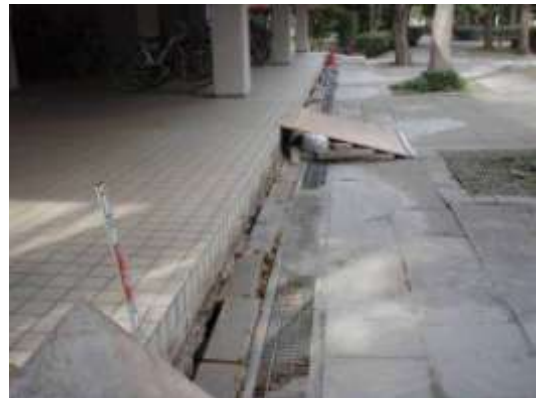
B タイプの被害部分. 中層のビルにみられる抜け上がりによる段差と噴砂の跡. 4/7 撮影.

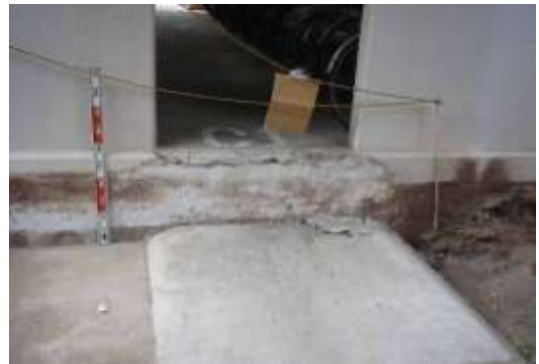
A タイプの被害部分. 中層ビルにみられる抜け上がりによる段差. 抜け上がり量は約45cm. 4/7 撮影.

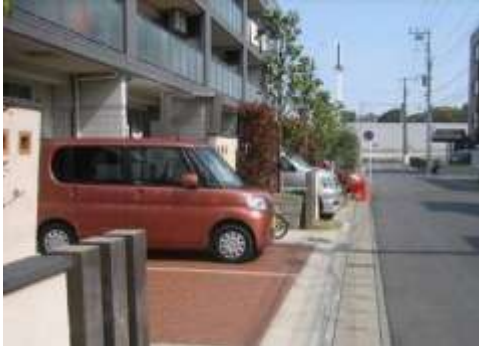
東野2丁目

Bタイプの被害部分。左のマンションに付帯している仕切り塀が傾いている。4/11撮影。

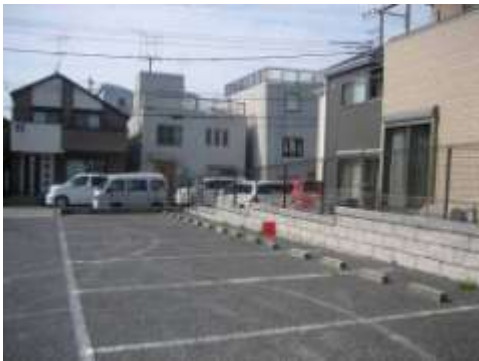
Bタイプの被害部分。傾いた低層ビル。4/11撮影。

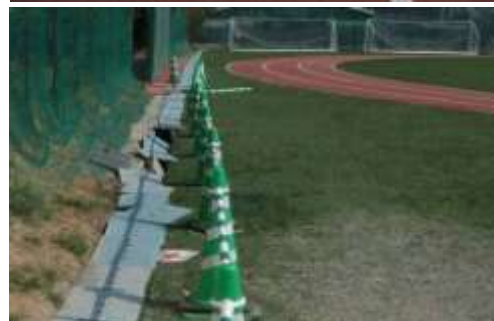
Bタイプの被害部分。グラウンドに張られたマットや人工芝が北東方向に20cm程滑った。4/11撮影。

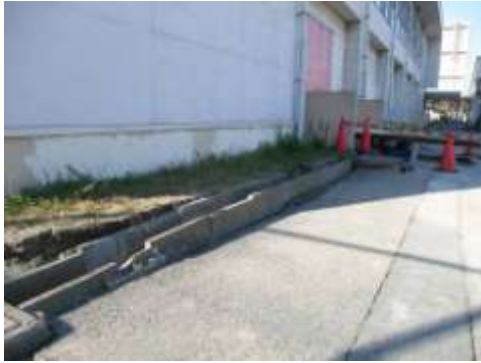
富岡1丁目

Aタイプの被害部分。境川沿いでは沈下し、体育館脇の側溝部分は波状変形している。4/5撮影。

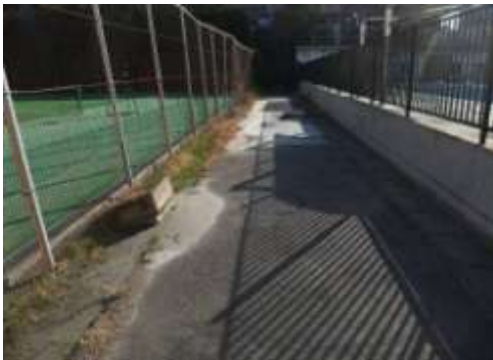
Aタイプの被害部分。噴砂を伴う沈下による、マンホールやフェンスの被害。4/5撮影。

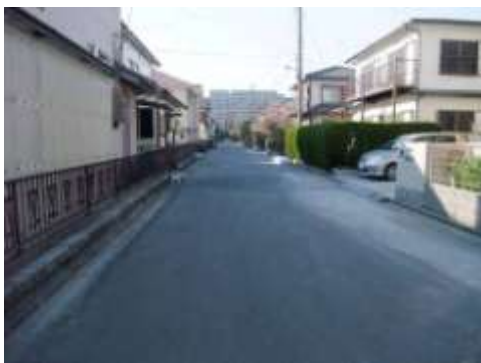
Cタイプの戸建て街区の中央部では、多少の噴砂や塀の傾きが認められても被害は軽微であった。4/5撮影。

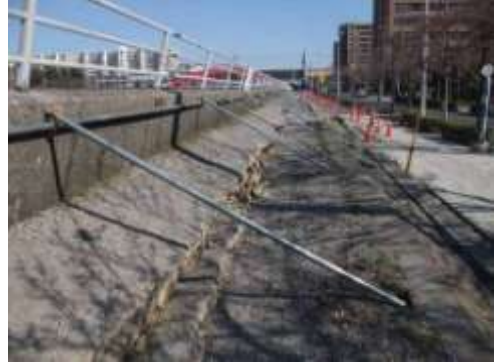
富岡2丁目

Aタイプの被害部分。境川の護岸は周囲の沈下に伴い抜け上がり、一部は傾いた。ここでは、護岸上部が陸側に傾斜していることから、液状化-流動化に伴う地すべりによる円弧すべりの可能性が考えられる。4/5撮影。

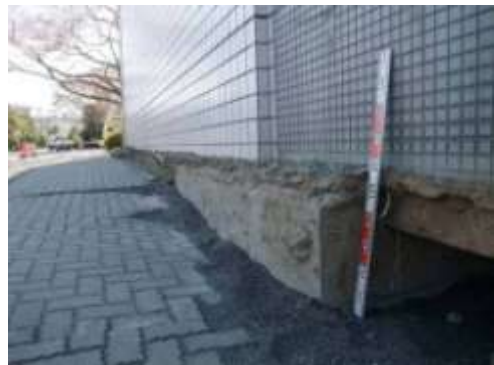
Aタイプの被害部分。60cm程度の大きな沈下が生じ、杭基礎を有する建造物に著しい抜け上がりがみられた。4/5撮影。

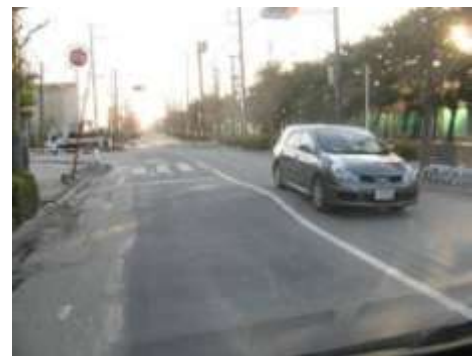
富岡3丁目

Aタイプの被害部分。中央公園前の道路の地波。3/18撮影。

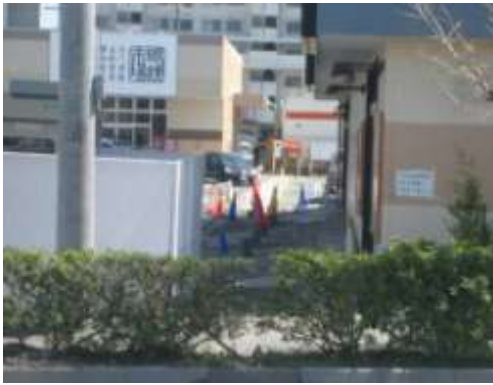
A タイプの被害部分. 中央公園グラウンドにみられる噴砂列の南東方向に延びる延長上の地表面の変形. 店舗敷地内に地表面の大きな傾斜がみられる. 4/12 撮影.

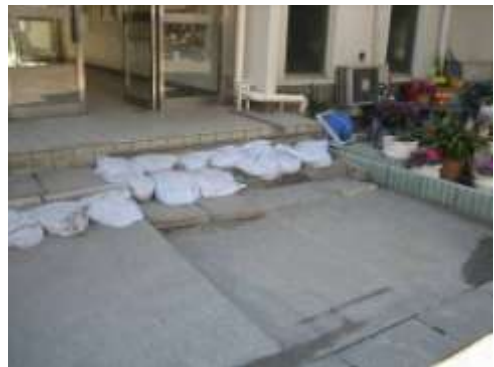
A タイプの被害部分. 抜け上がったマンションの玄関. 4/5 撮影.

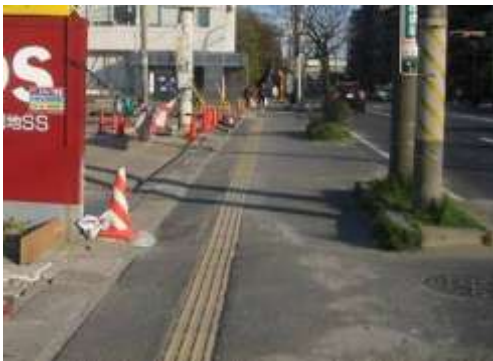
A タイプの被害部分. ガソリンスタンドとその周辺の地表の変形. 4/5 撮影.

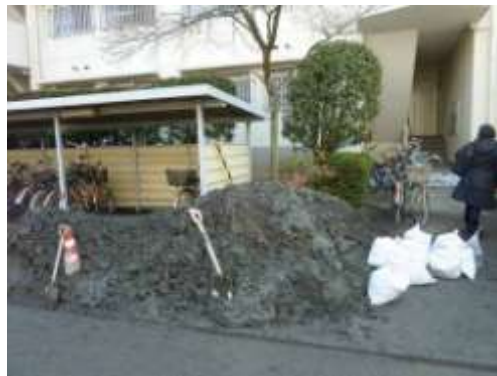
A タイプの被害部分. 中央公園通に沿って大量の噴砂があった. 3/13 撮影.

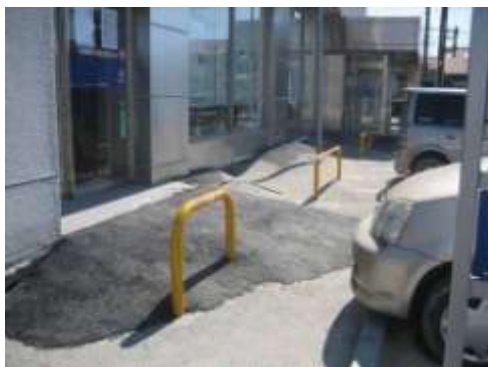
A タイプの被害部分. 30cmほど抜け上がったビルの入口. 4/5 撮影.

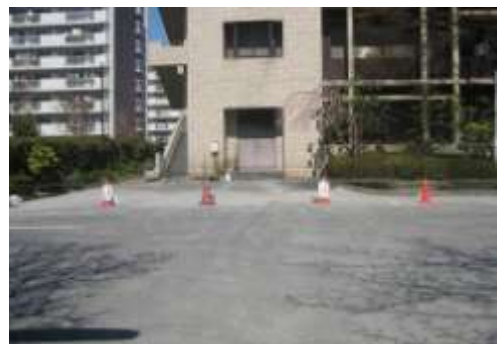
A タイプの被害部分. 浦安市立図書館富岡分館での約35cmの抜け上がり. 4/5 撮影.

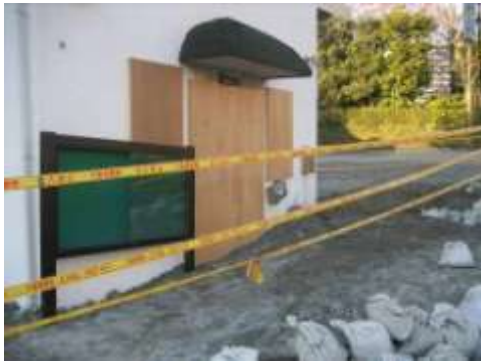
A タイプの被害部分. 著しい液状化—流動化現象がみられた富岡交番の建屋. 傾き沈み込み, 噴砂も多量に噴出した. 4/5 撮影.

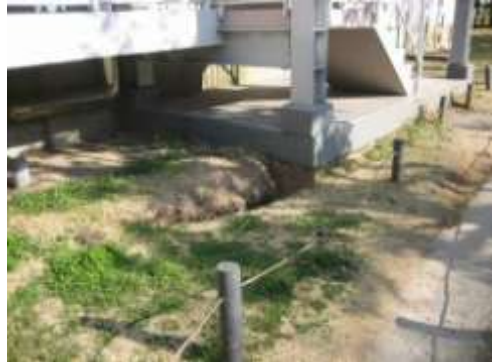
B タイプの被害部分. 非常階段部分の抜け上がり. 4/5 撮影.

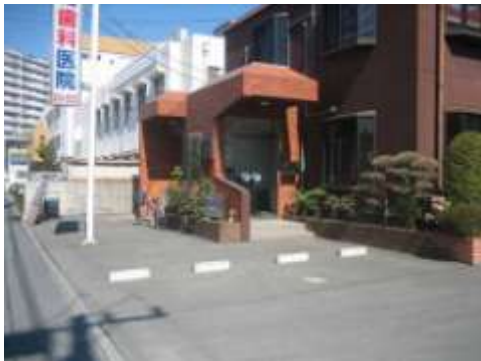
上記の A タイプの被害部分に隣り合うようにみられる小規模な C タイプ～D タイプの低被害部分. 隣の白い建物も含めて抜け上がりはみられなかった. 4/5 撮影.

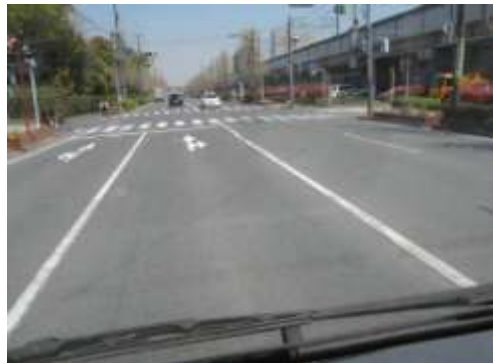
B タイプの被害部分. 今川 1 丁目・4 丁目と富岡 2 丁目・3 丁目との交差点付近にみられる波長 15m 程度の地波. 4/14 撮影.

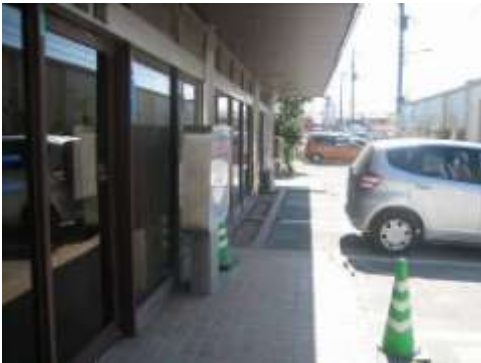
富岡 4 丁目

極小規模な C タイプ～D タイプの被害部分. 上の構造物の入口. 抜け上がりはみられない. 4/5 撮影.

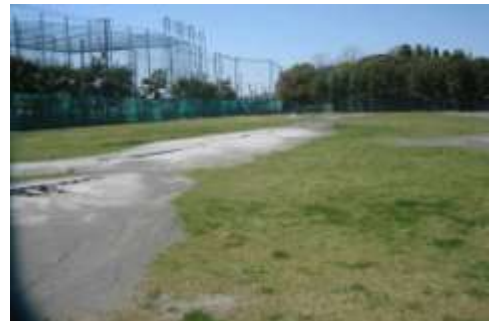
A タイプの被害部分. 中央公園グラウンドの噴砂列. 南東方向の延長上の富岡 3 丁目には被害の大きい場所が連続する. 4/12 撮影.

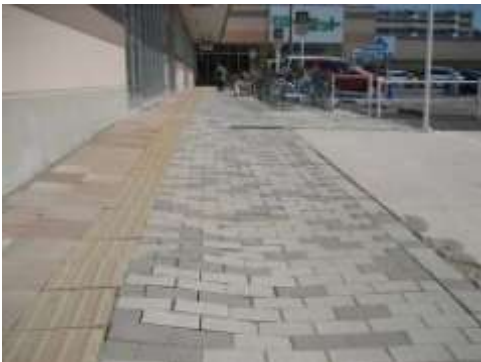
A タイプの被害部分. 中央公園通に沿う店舗敷地内の歩道の変形. 4/5 撮影.

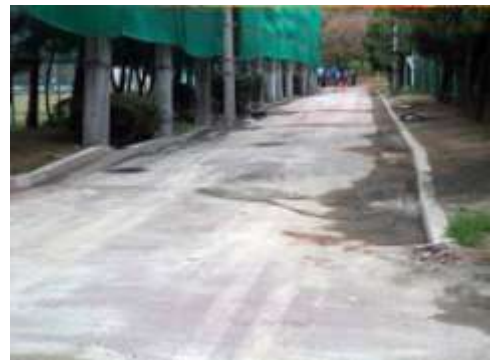
A タイプの被害部分. 中央公園とその周辺では激しい液状化—流動化現象が認められ, 多量の噴砂や大規模な路面の変形が認められた. 4/22 撮影.

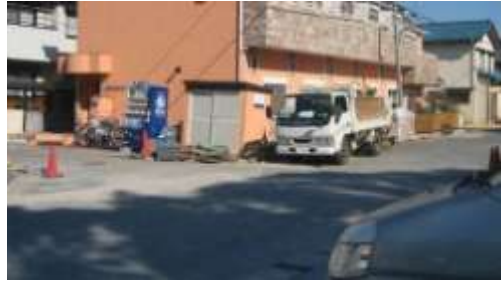
A タイプの被害部分. 傾いた物置. 4/5 撮影.

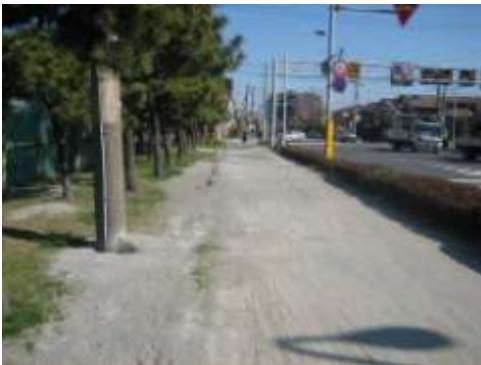
A タイプの被害部分. 中央公園前の道路上の噴砂跡. 正面方向に京葉線線路がある. 4/5 撮影.

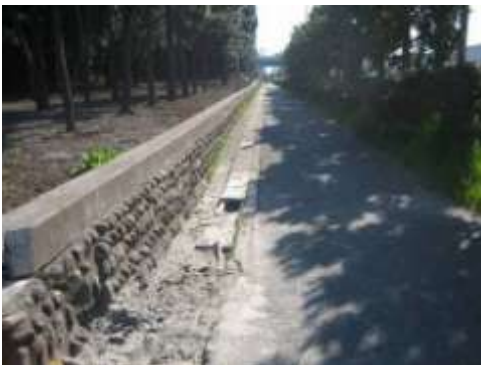
A タイプの被害部分. 中央公園の崩れた石垣. 右側は首都高速湾岸線. 4/5 撮影.

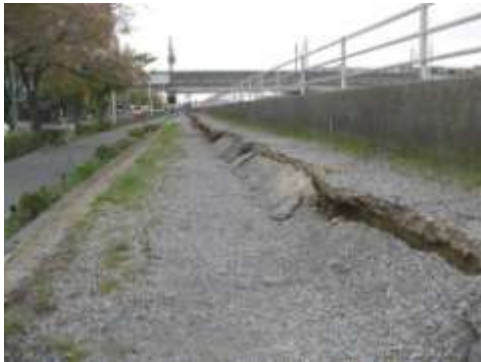
今川1丁目

Aタイプの被害部分。境川の護岸沿いに30cm程度の抜け上がりがみられる。4/20撮影。

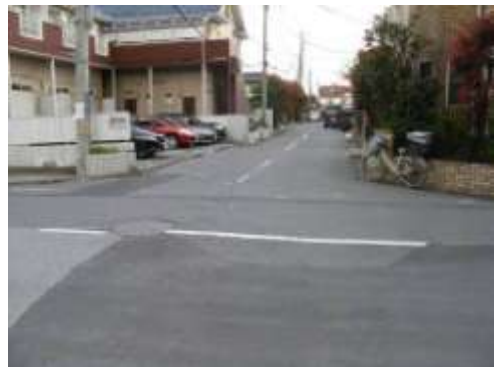
Bタイプの被害部分。波長20mの地波。4/20撮影。

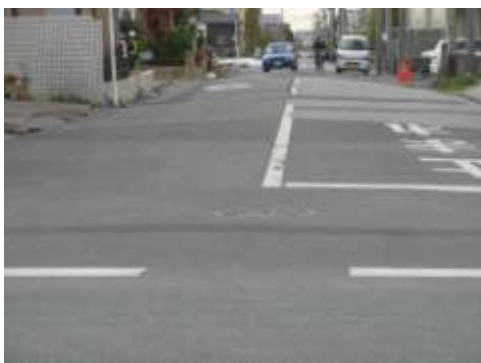
Bタイプの被害部分。道路中央が高く、両脇が低くなり波打ち、塀が沈み込み傾いている。4/20撮影。

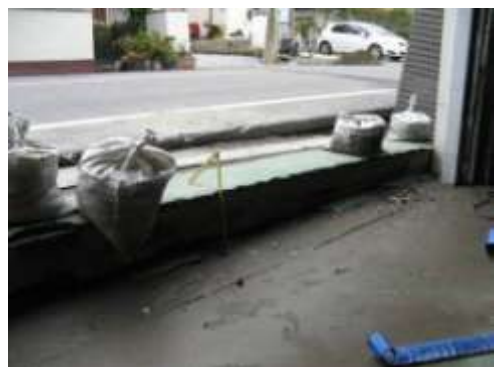
Bタイプの被害部分。コンクリート製車庫が30cmほど沈み込んだ。4/20撮影。

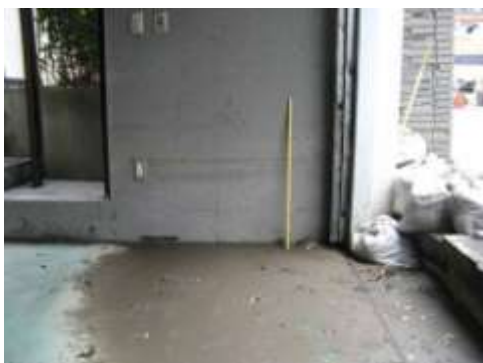
B タイプの被害部分. 噴水著しく浸水した跡がみられる. 道路面から 50cm の高さまでおよんだ. 4/20 撮影.

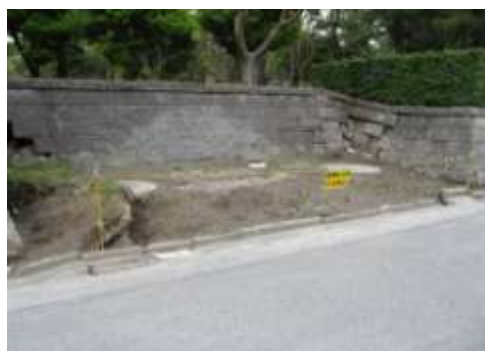
B タイプの被害部分. 公園北西部の防火水槽の浮上. 4/20 撮影.

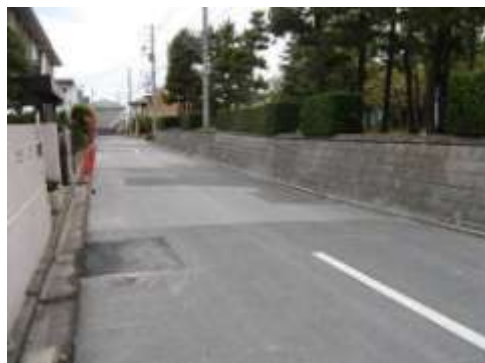
B タイプの被害部分. 道路脇の家とコンクリート塀の 10cm 程度の沈み込み. 4/20 撮影.

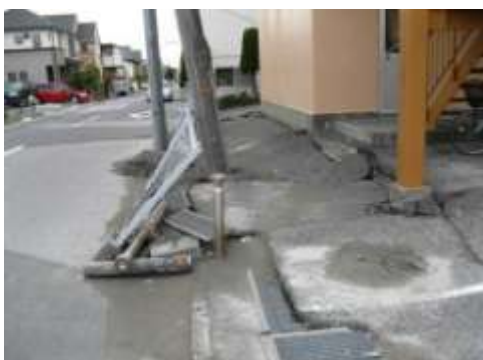
B タイプの被害部分. 20cm 程度の抜け上がりや電柱の沈み込み・傾動. 4/20 撮影.

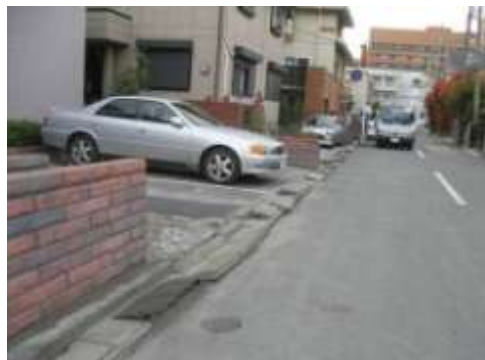
B タイプの被害部分. 道路に比べて家の敷地側が 10~15cm 程度沈下している. 4/20 撮影.

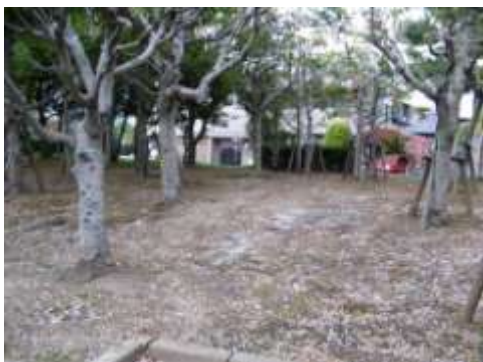
今川2丁目

B タイプの被害部分. 今川公園の盛土上の噴砂. 4/20 撮影.

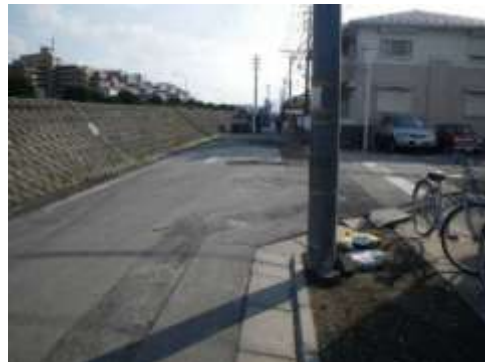
B タイプの被害部分. 護岸沿い道路の相対的盛り上がり. 護岸周囲の沈下と家屋の沈下により, 道路中央部が盛り上がったように見えるものと思われる. 4/20 撮影.

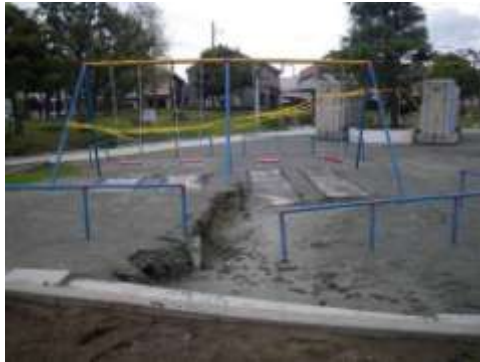
B タイプの被害部分. 今川公園での防火水槽周囲の浮上. 構造物周囲でより大きな沈下. 4/20 撮影.

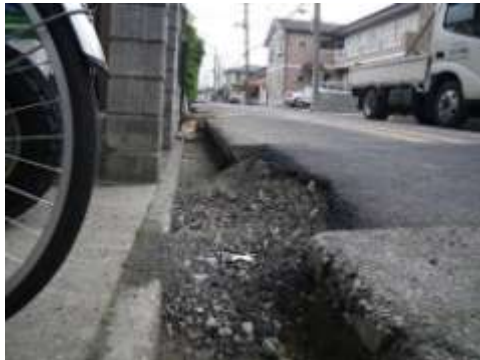
A タイプ~B タイプの被害部分. メイン道路からみると護岸から遠い家屋はあまり沈下せず、護岸に近い家屋ほど大きく沈下する傾向がある. 4/20 撮影.

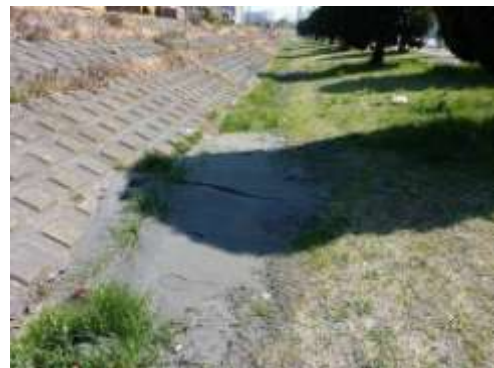
B タイプの被害部分. 旧堤防の外側はあまり噴砂見られない. 堤防の境目に噴砂が生じている. 3/13 撮影.

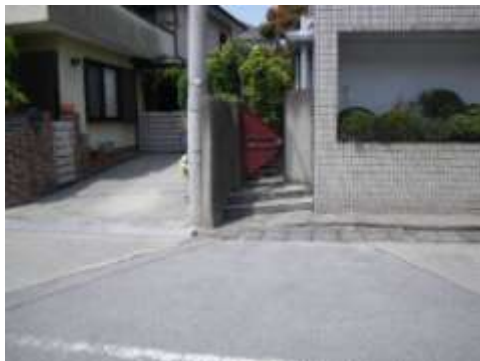
B タイプの被害部分. 右側の家は抜け上りがみられ杭基礎があり、左の家は杭がなく沈下していると考えられる. このためこれらの境界部の階段は傾いている. 4/21 撮影.

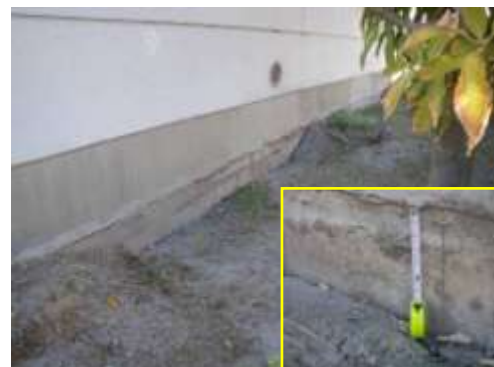
B タイプの被害部分. 中層階住宅地内. 地震による抜けあがり量は約19cm. 地震以前の抜け上り量は約8cmである. 基礎の張り出し部分は盛り上がったように見える. 4/5 撮影.

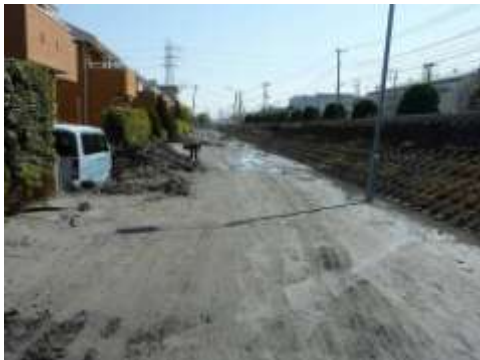
今川3丁目

A タイプ~B タイプの被害部分. 中央公園通沿いの旧堤防の内側では、大量の噴砂を伴う. 3/13 撮影.

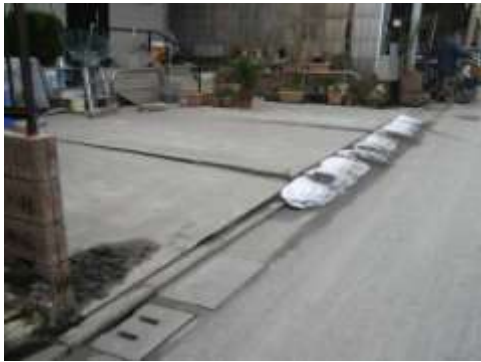
B タイプの被害部分. 家の前の駐車スペースの傾き. 左奥の戸建て住宅も同様に数度傾き, 居住困難とのことである. 3/23 撮影.

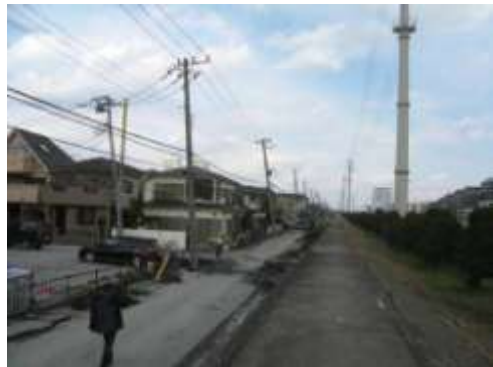
A タイプの被害部分. 南東端の旧護岸沿い. 大量の噴砂があり電柱が傾いた. また, 戸建て住宅とコンクリート塀が数十 cm 沈み込んでいる. 3/23 撮影.

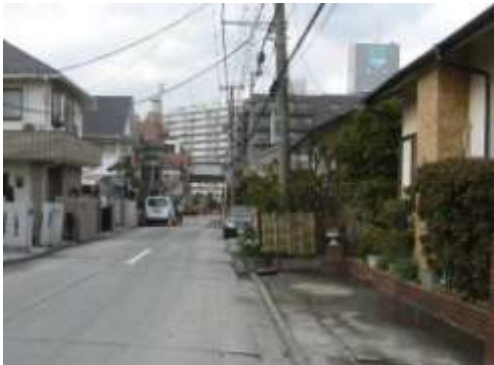
今川4丁目

B タイプの被害部分. 波長 10~15m の地波. 波頭は, 東西方向に延びる. 3/23 撮影.

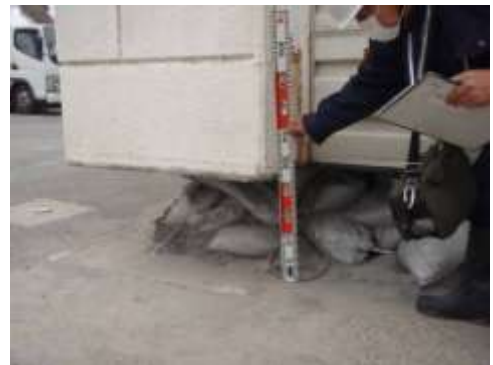
A タイプ~B タイプの被害部分. 中央公園通沿いの消防署. 路面は沈下し, 建物が大きく抜け上がり, 建物と地面の隙間を土嚢で充填している. 4/7 撮影.

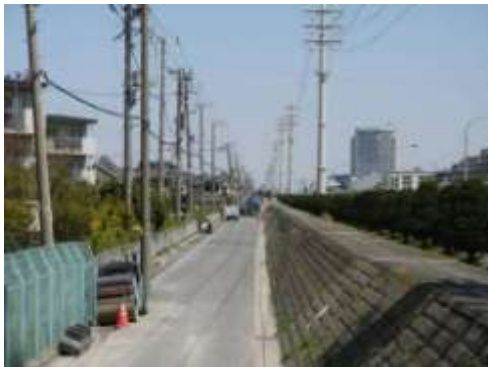
今川3丁目の南西部より北東方向の写真. 手前はBタイプ, 中央がCタイプ, 奥がAタイプの被害. 護岸沿いの電柱の傾動. 4/12 撮影.

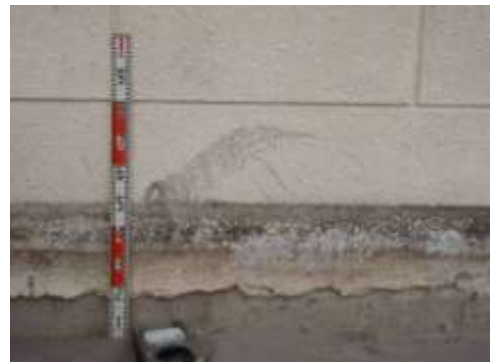
A タイプ~B タイプの被害部分. 浦安市消防署今川発出所. 約50cmの沈下と壁面についた噴砂の吹き出し跡. 4/7 撮影.

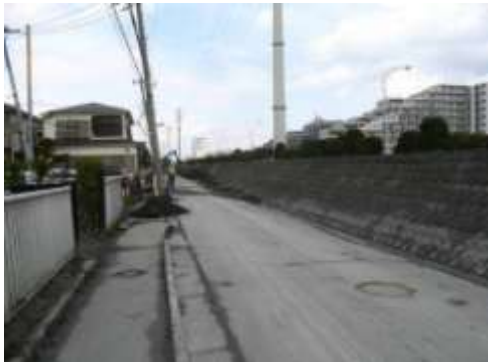
A タイプの被害部分. 南東端の旧護岸沿い. 厚さ 50cm にもおよぶ大量の噴砂があり, 電柱が沈み込み傾いている. 3/23 撮影.

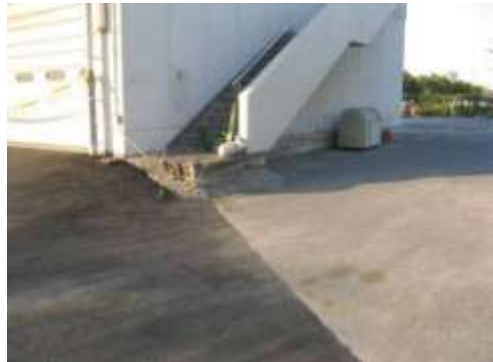
A タイプ~B タイプの被害部分. 消防署の抜け上がり. 4/12 撮影.

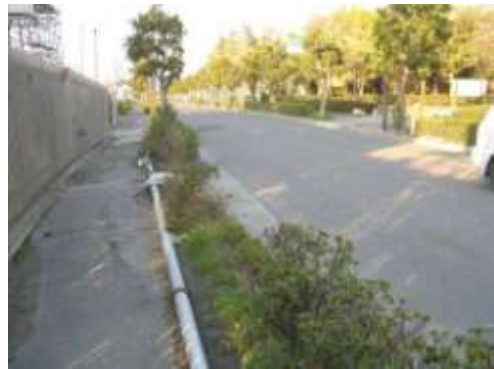
A タイプの被害部分. 今川3丁目-4丁目の境の道の地波. 4/12 撮影.

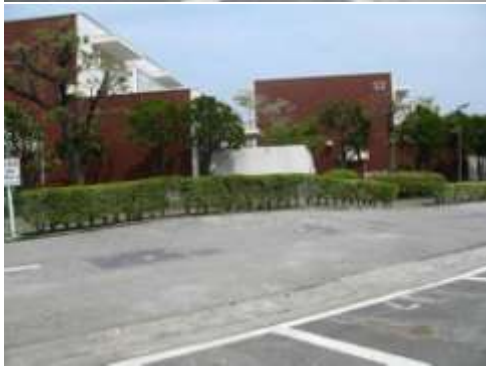
A タイプ～B タイプの被害部分. 中央公園通沿いでは, 地波を伴う大きな地表の変形を伴っている. 地波の波頭は東西方向に延びる. 4/27 撮影.

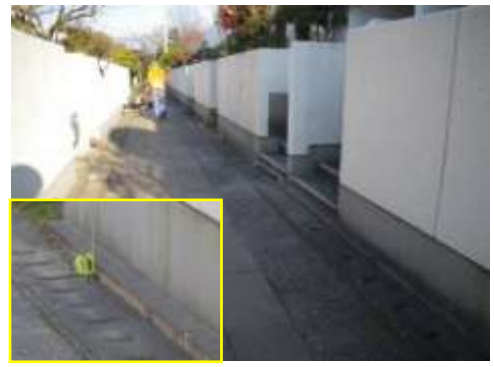
C タイプの被害部分. 南西部の低層階住宅地内ではCタイプの液状化-流動化被害部分が広がっている. 4cmほどの抜け上り. 4/5 撮影.

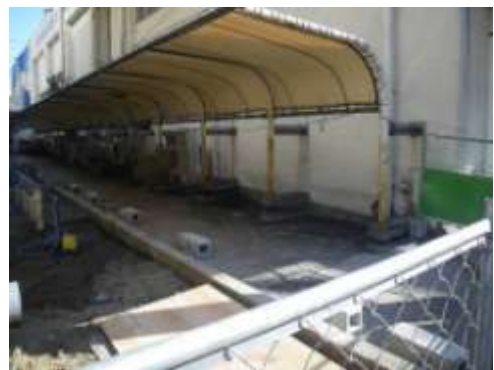
B タイプの被害部分. 京葉線脇ビルの駐輪場. 屋根がビル壁に附置されているために地上部で10cmほど支柱のコンクリートが割れて持ち上げられている. 4/5 撮影.

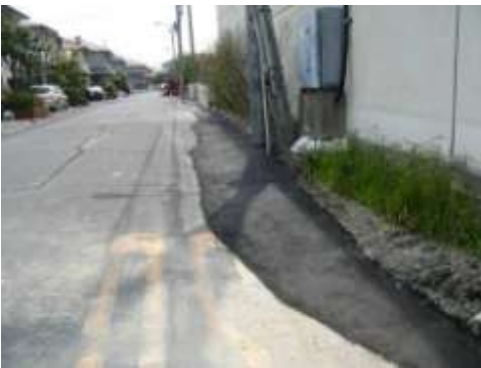
B タイプの被害部分の中に局所的にみられる A タイプの被害部分. 局所的なので図に示すのが困難である. 30cm程度の沈下が道路にみられる. 上は4/21, 下は4/27撮影.

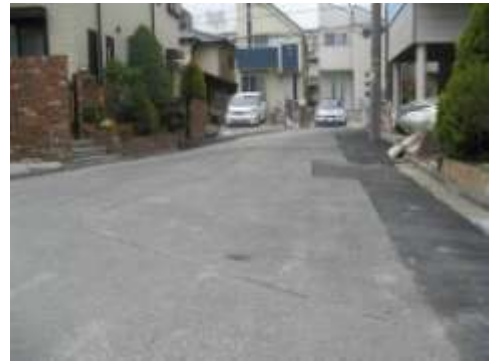
B タイプの被害部分. 道路部分は沈下が少なく, 両脇のレンガ塀が沈み込んでいる. 4/21撮影.

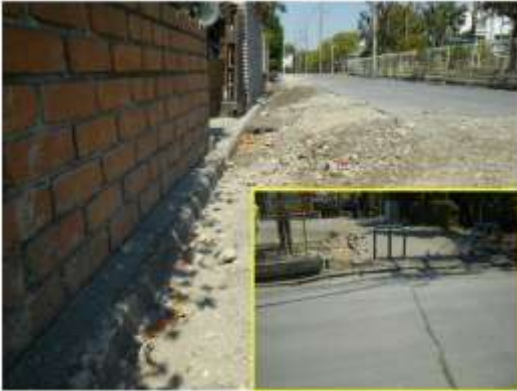
弁天1丁目

Bタイプの被害部分。弁天西児童公園の防火貯水槽前の道路と戸建住宅。貯水槽部分は道路部分にもかかっており全体が浮き上がり、宅地部分では全体に沈下している。4/13撮影。

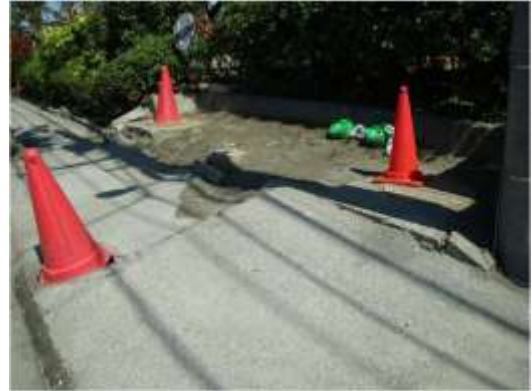
弁天2丁目

Bタイプの被害部分。南公園脇の防火貯水槽の浮上に伴う歩道の変形。4/13撮影。

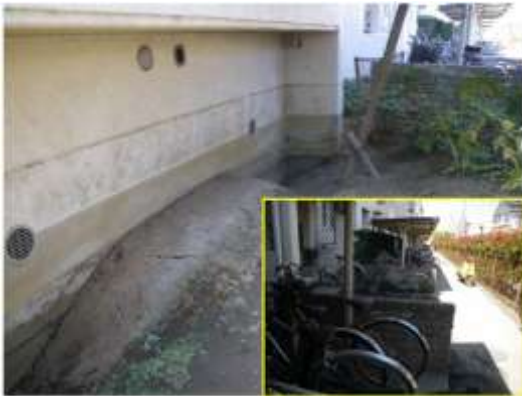
Aタイプ～Bタイプの被害部分。国道に近い集合住宅における約20cmの抜け上がり。入口の自転車小屋も傾斜する。4/13撮影。

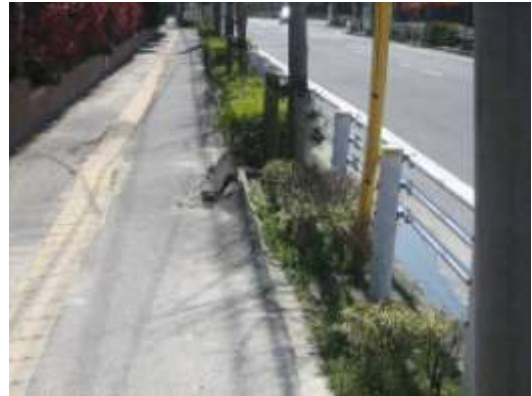
Aタイプ～Bタイプの被害部分。波打つ歩道と車道側に乗り上げて壊れたアスファルト路面。4/12撮影。

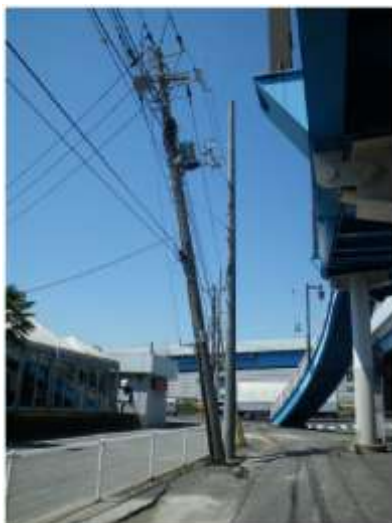
Bタイプの被害部分。電柱の傾動。4/13撮影。

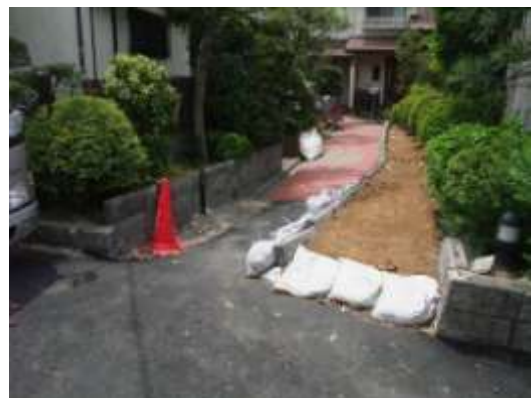
Aタイプ～Bタイプの被害部分。歩道の変形、沈下に伴い塀が大きく移動した。5/16撮影。

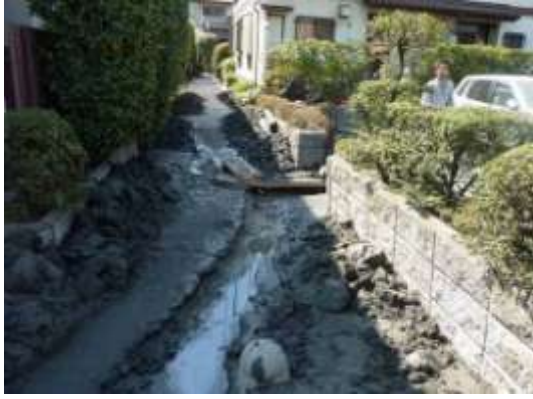
弁天3丁目

A タイプ～B タイプの被害部分. 大量の噴砂. 3/13 撮影.

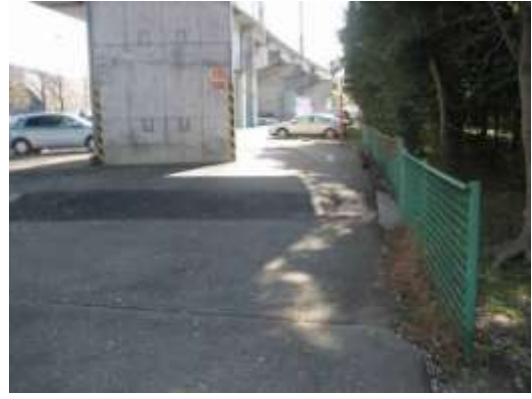
B タイプの被害部分. JR 京葉線の橋脚の基礎部分の約 20cm 抜け上がり. 3/12 撮影.

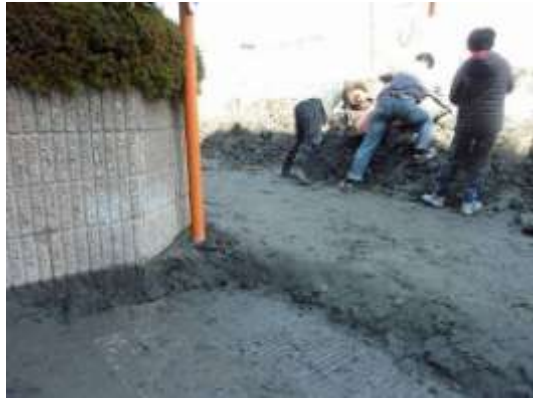
A タイプ～B タイプの被害部分. 大量の噴砂のため, 道路わきに砂をよせている. 3/13 撮影.

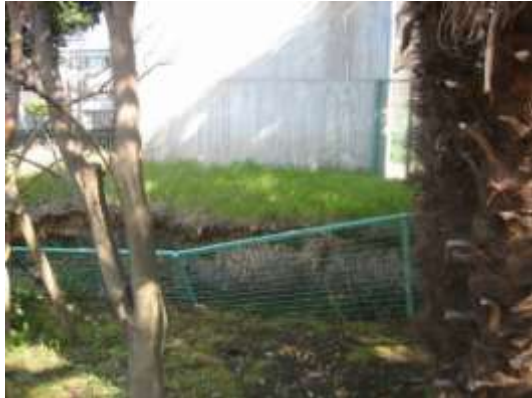
B タイプの被害部分. JR 京葉線の橋脚の基礎部分の約 20cm 抜け上がりとフェンスの傾動. 3/12 撮影.

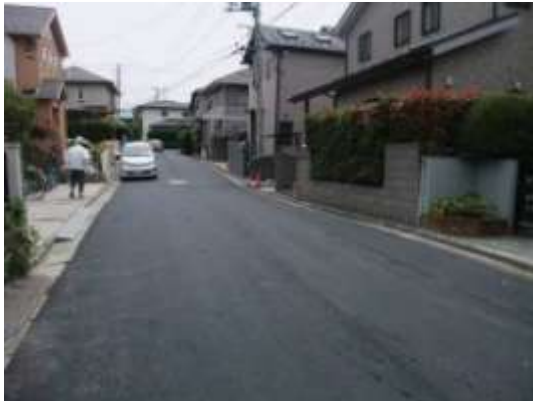
A タイプ～B タイプの被害部分. 直線状の沈下域が住宅街に発生した. 5/16 撮影.

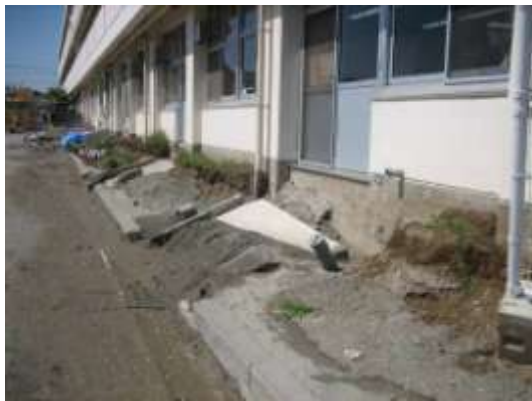
A タイプの被害部分. 見明川小学校校舎の抜け上がり (25～50cm). 3/12 撮影.

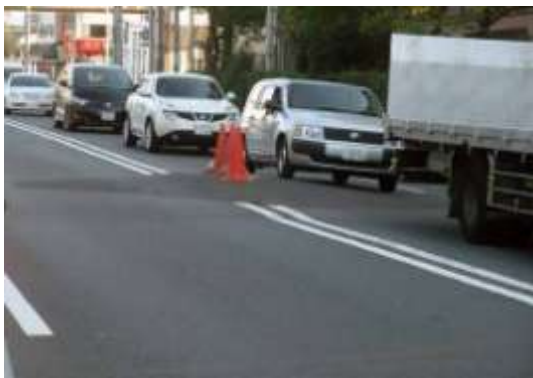
A タイプの被害部分. 中央公園通のマンホールは補修後も変形が継続した. 10/27 撮影.

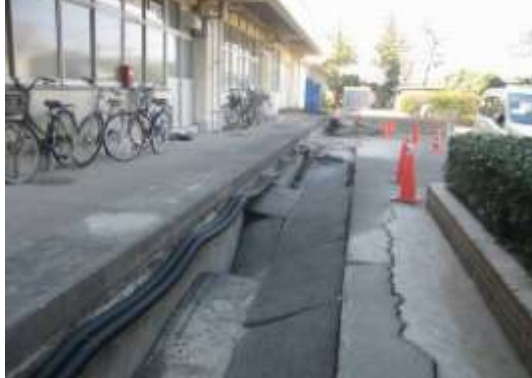
A タイプの被害部分. 見明川中学校校舎の抜け上がりと陥没. 基礎周囲のうら込め部分が陥没. 3/12 撮影.

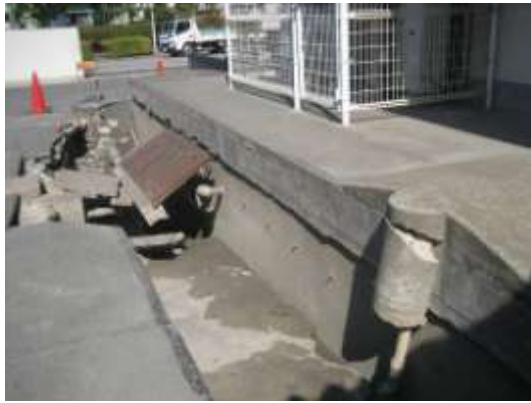
A タイプの被害部分. 見明川中学校校舎脇の抜け上がりと陥没 (90~100cm). 基礎周囲のうら込め部分が大きく陥没している. 3/12 撮影.

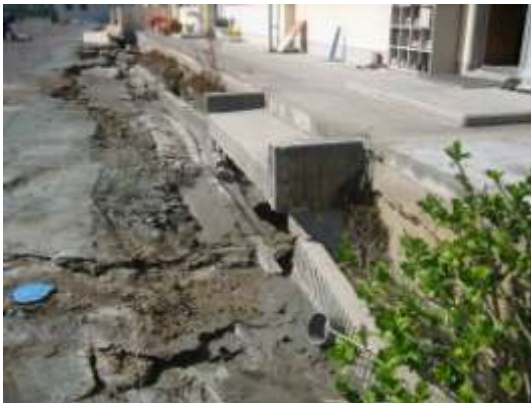
A タイプの被害部分. 見明川中学校校舎の抜け上がりと路面の変形. 3/12 撮影.

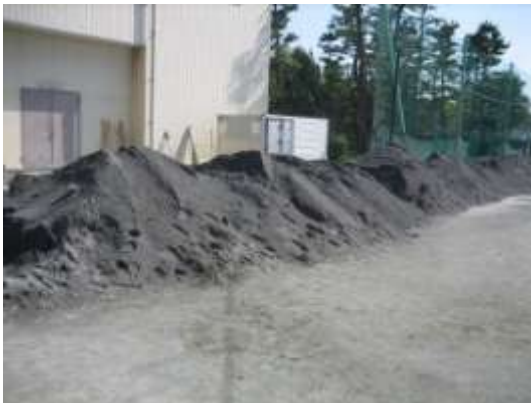
A タイプの被害部分. 見明川中学校体育館脇に片付けられた噴砂の山. 3/12 撮影.

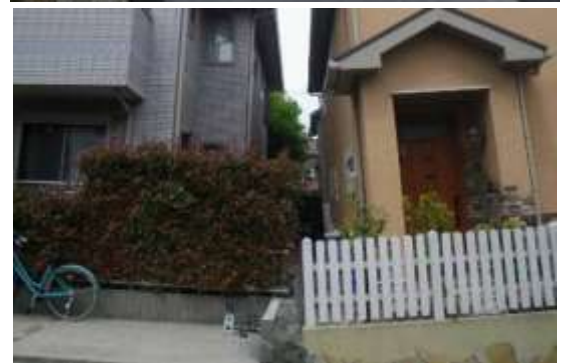
A タイプ~B タイプの被害部分. 道路の変形が大きく, 戸建て住宅も傾き沈み込んでいる. 5/16 撮影.

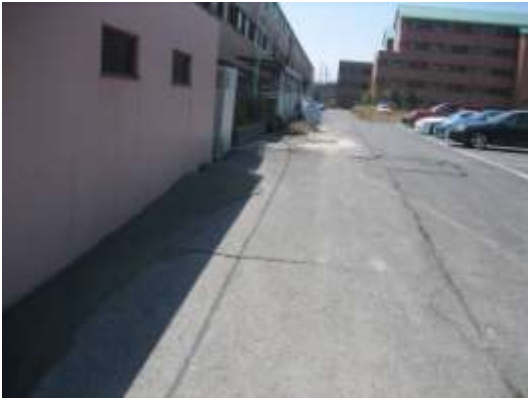
B タイプの被害部分. 20cm 程度抜け上がったビルと路面の
変形. 3/13 撮影.

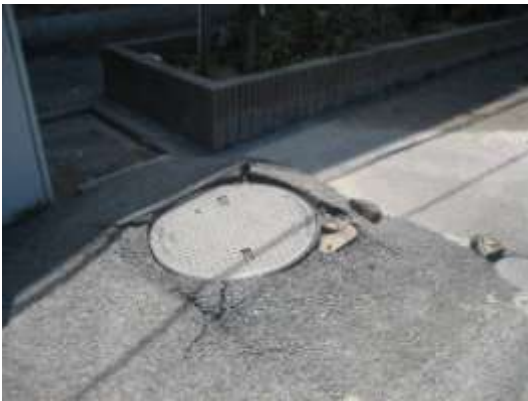
B タイプの被害部分. 抜け上がったビルの前
の浮上したマンホール. 3/13 撮影

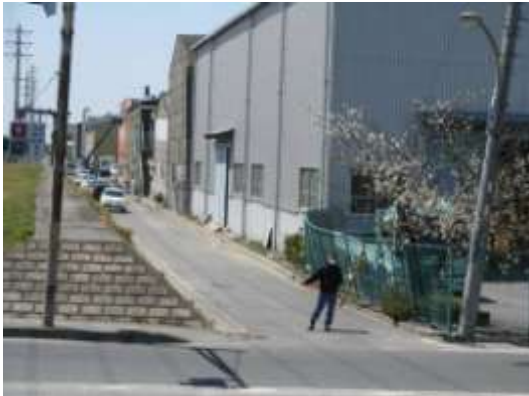
Bタイプの被害部分。旧護岸沿いの電柱の沈み込み・傾動と地波。4/12撮影。

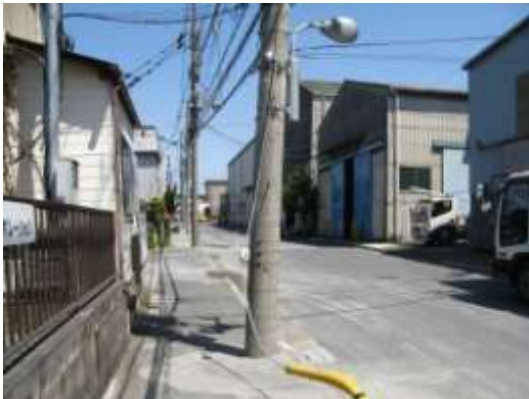
Aタイプの被害部分。電柱が大きく沈み込んだ。4/12撮影。

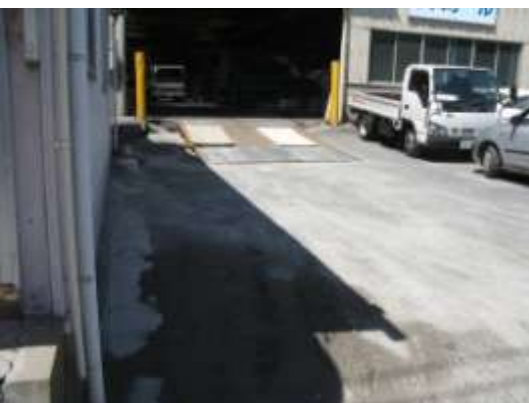
Aタイプの被害部分。約40cmの抜け上がり。4/12撮影。

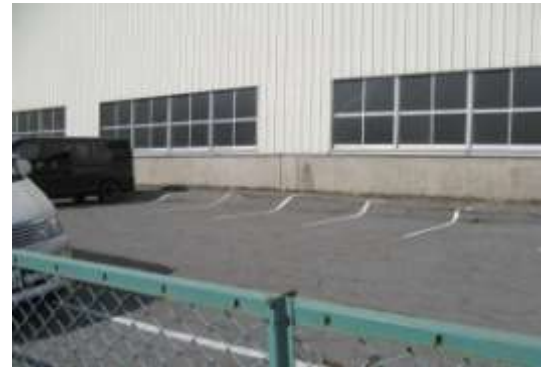
Cタイプ of 被害部分. 古い地盤の沈下による抜け上がり. 人工地層の泥層部分は収縮しやすく, 地盤が沈下しやすい. 噴砂はなく, 新たな沈下はない. 4/12撮影.

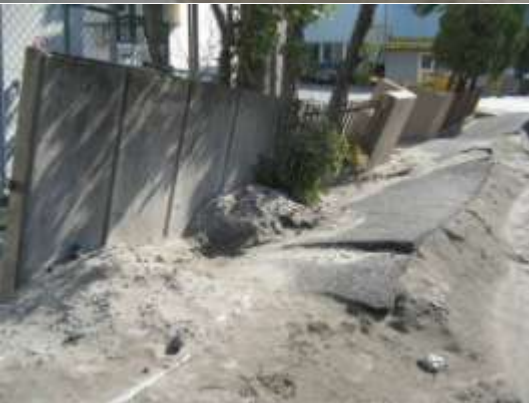
A タイプの被害部分. 道路わき部分が著しい被害. 4/12撮影.

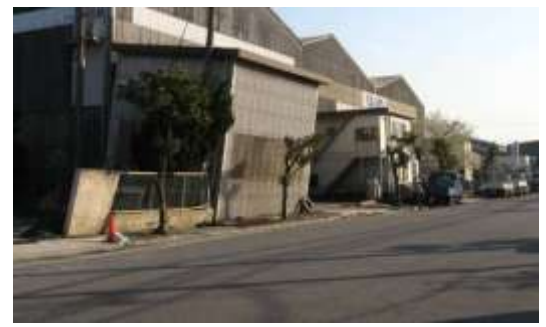
西端の北の A タイプ~B タイプの被害部分. 倉庫の傾き. 4/12撮影.

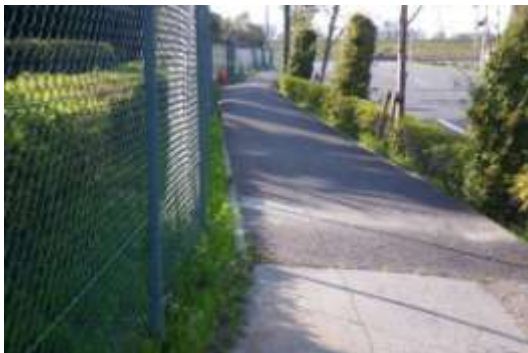
A タイプの被害部分. 車道はほとんど変形が見られないが, 歩道は膨らんで盛り上がっている. 4/13 撮影.

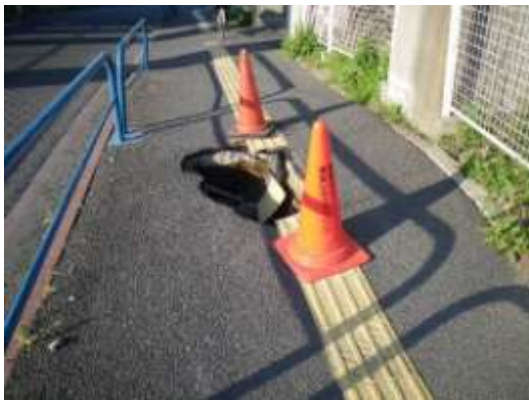
A タイプの被害部分. 歩道の波状変形と陥没. 4/13 撮影.

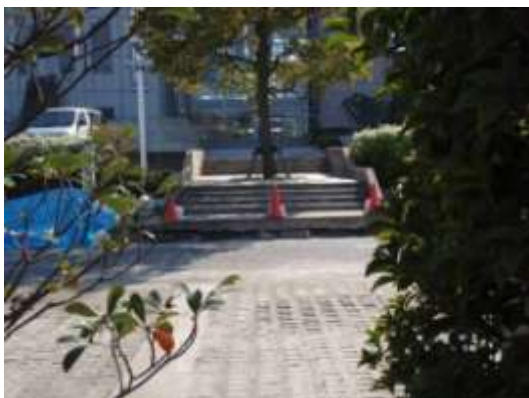
A タイプの被害部分. 運動公園総合体育館の階段にできた抜け上がり. 4/13 撮影.

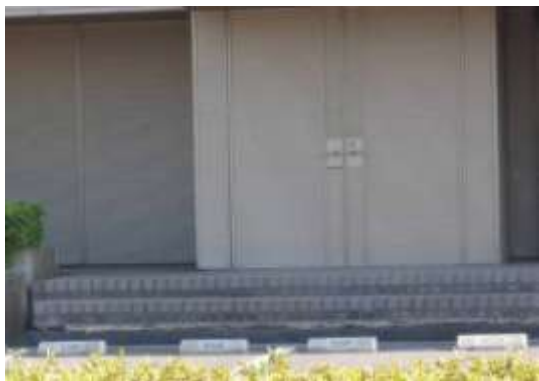
B タイプの被害部分. 階段にできた抜け上がり. 4/13 撮影.

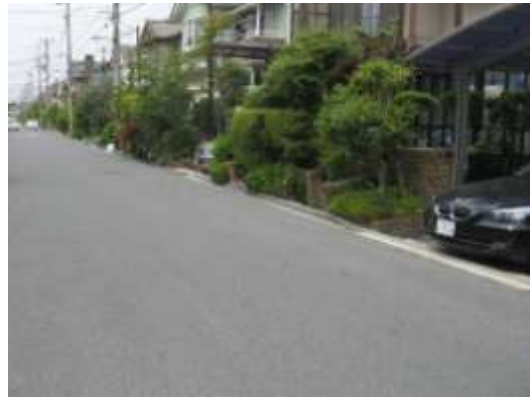
B タイプの被害部分. 道路よりも各戸の敷地側が 10~20cm 沈下. 5/17 撮影.

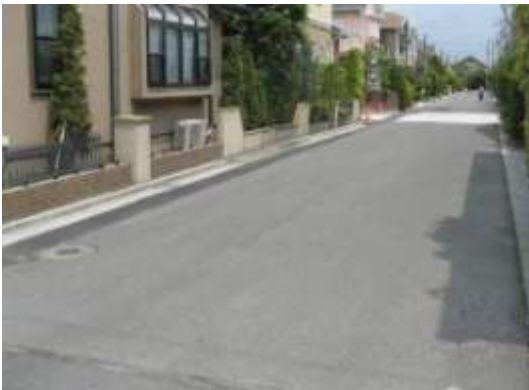
中央～西部付近の B タイプ部分中の地波. コンクリート塀が沈みこみ・傾動. 5/17 撮影.

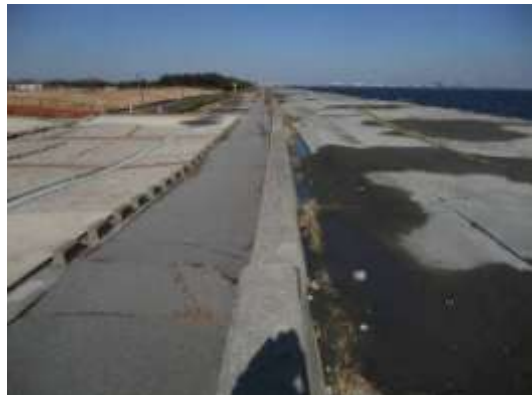
A タイプの被害部分。南東岸の護岸は海側にたわみ、前面には多量の噴砂が認められた。3/18 撮影。

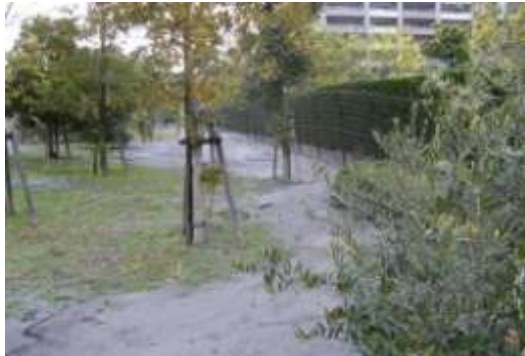
A タイプの被害部分。おひさま公園南東端での著しい噴砂と地波および地盤の沈下。噴砂は青灰色の細粒砂〜極細粒砂である。3/23 撮影。
