Ⅱ 浦安地区の液状化—流動化被害の詳細調査結果

各地区の被害状況

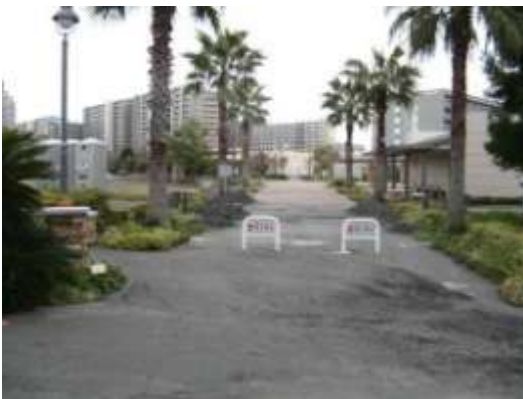
おひさま公園入口付近では噴砂が多く地表面の変形も大きい A タイプの被害. この奥に進むにつれ噴砂や変形は急速に小さくなり C タイプに変化する. 3/23 撮影.

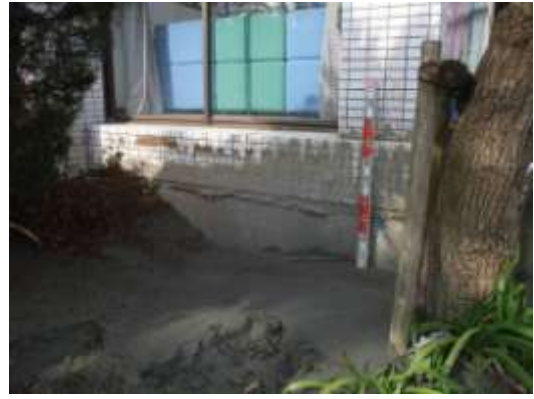
A タイプの被害部分. 住宅壁面に残る噴砂の痕跡. 3/24 撮影.

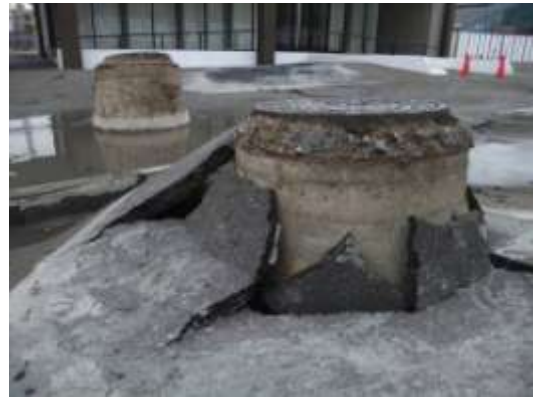
A タイプの被害部分. マンホールの浮上. 3/14 撮影.

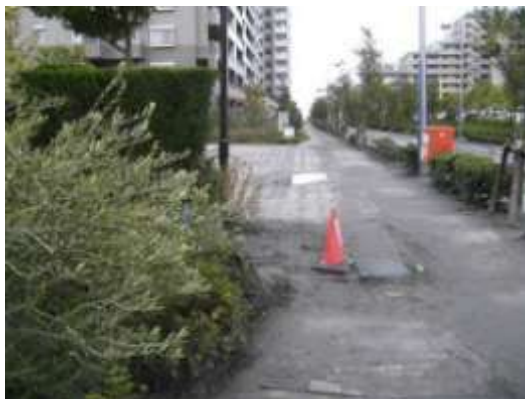
A タイプと C タイプ～D タイプの被害部分との境目。おひさま公園南西端付近。赤いコーンより先の南西側では急に地表面の変形や噴砂はなくなり、液状化-流動化現象は起こっていないと考えられる。3/23 撮影。

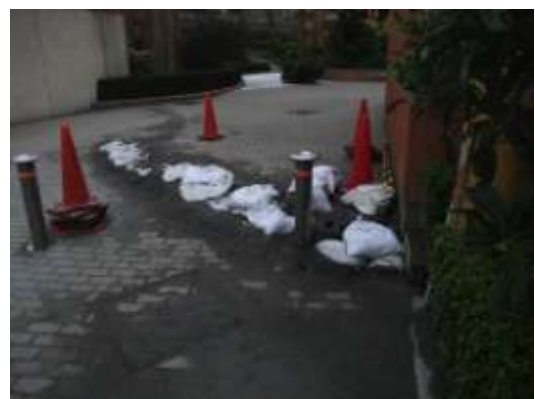
A タイプと C タイプ～D タイプの被害部分との境目。土のうの部分の左は沈下し A タイプの被害となっている。明海 5 丁目。3/23 撮影。

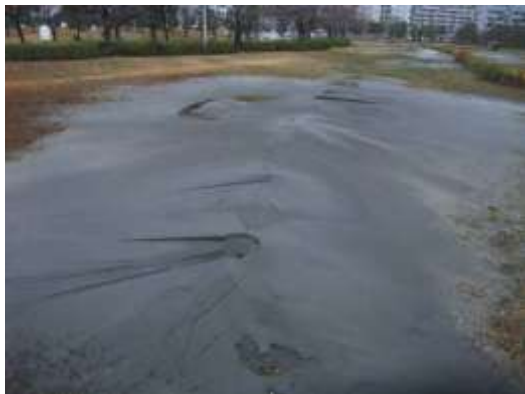
A タイプの被害部分. 大規模な噴砂丘. 3/22 撮影.

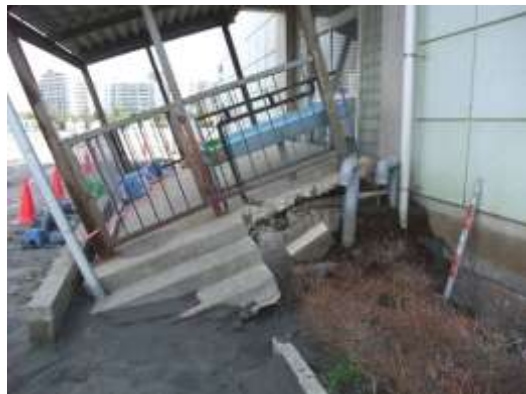
A タイプの被害部分. 昇降口の倒壊. 3/23 撮影.

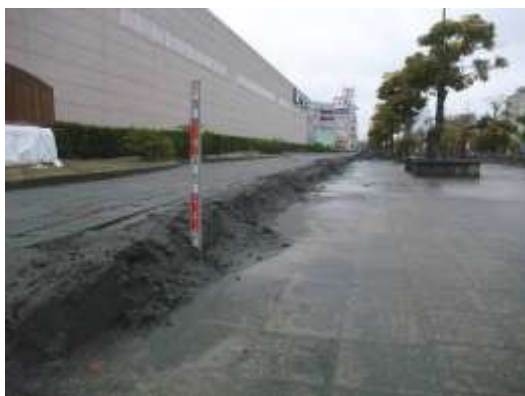
A タイプの被害部分. 歩道に生じた段差. 3/22 撮影.

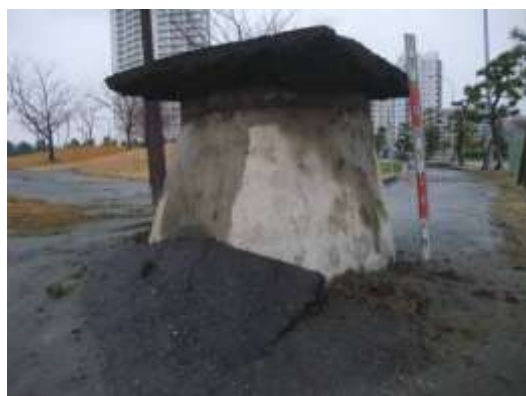
A タイプの被害部分. マンホールの浮上. 3/22 撮影.

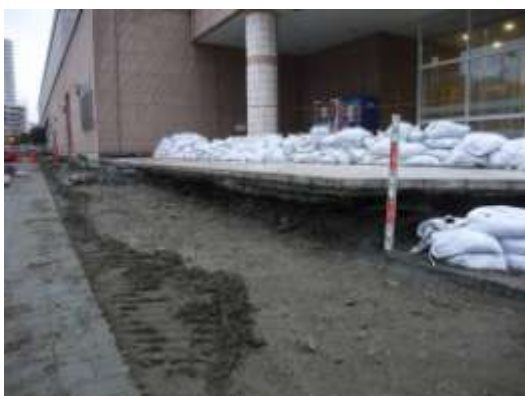
A タイプの被害部分. 大型商業施設. 3/22 撮影.

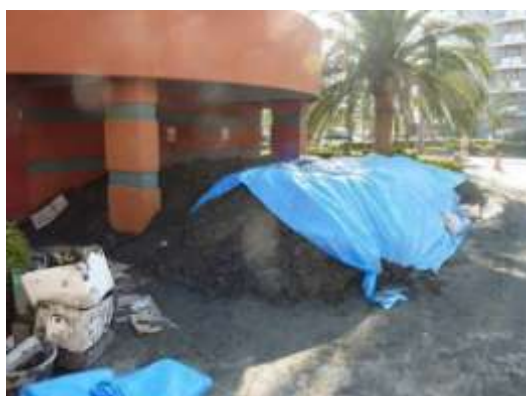
A タイプの被害部分. 片付けで集められた噴砂. 3/13 撮影.

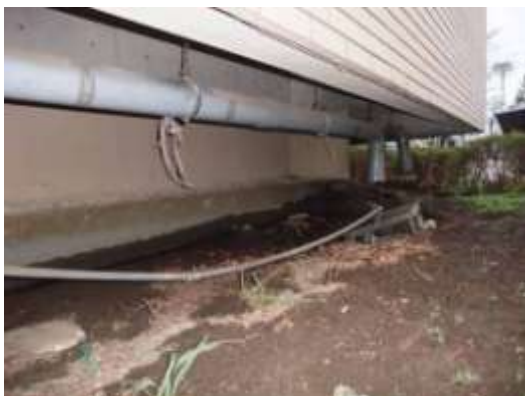
A タイプの被害部分. 沈下に伴う配管の被害. 3/22 撮影.

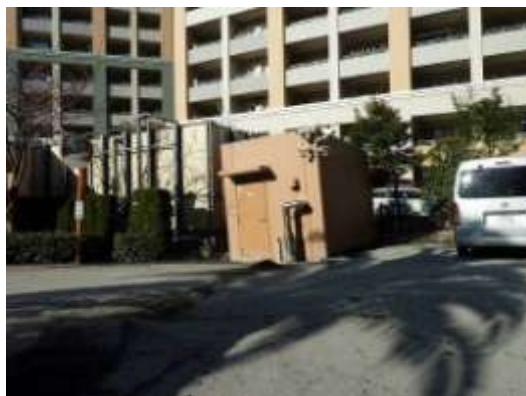
A タイプの被害部分. 大量の噴砂に埋まるコンクリート小構造物の傾斜・沈み込み. 3/13 撮影.

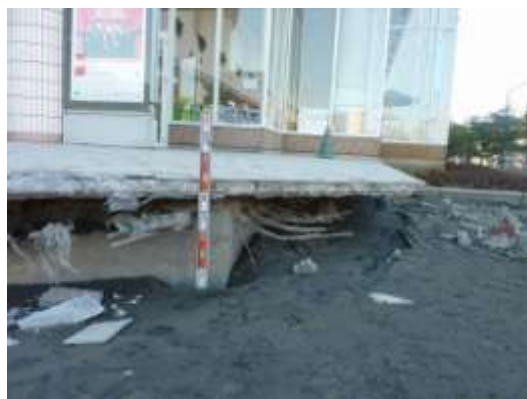
A タイプの被害部分. シンボルロード沿いのビル入口の
 抜け上がり. 3/13 撮影

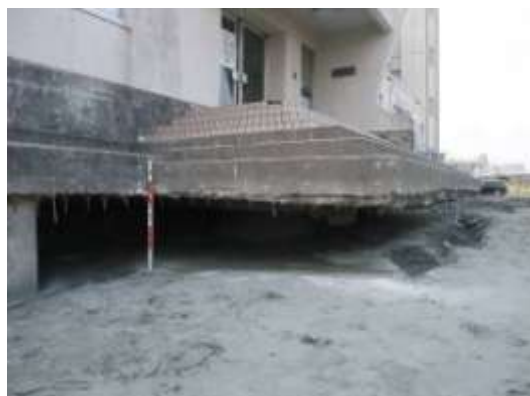
A タイプの被害部分. 集合住宅の周囲が大きく沈下し基礎杭が露出するなど、60cmを超える著しい抜け上がり現象が認められた。3/25 撮影。

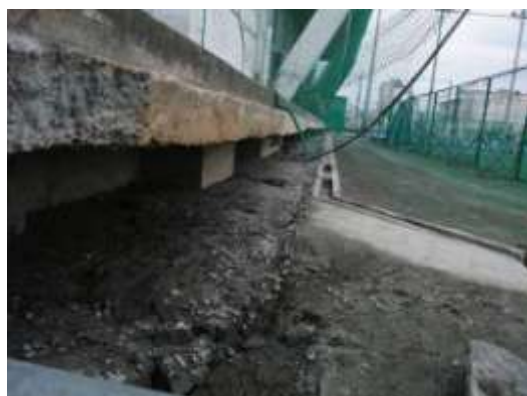
A タイプの被害部分. 1mに達する抜け上がりが認められた。3/25 撮影。

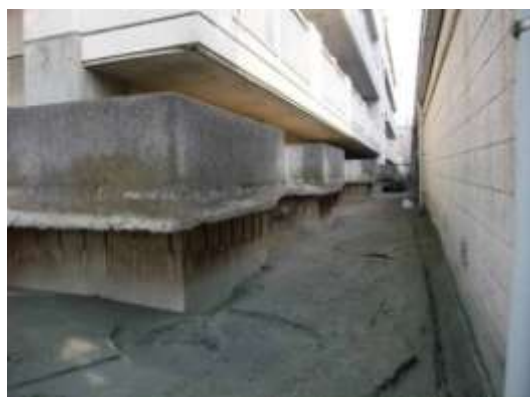
A タイプの被害部分. 沈下量が90cmを超える地域も認められた。3/25 撮影。

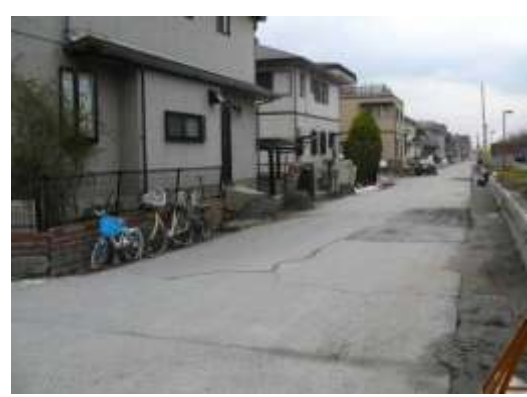
B タイプの被害部分. 高洲北児童公園周辺、コンクリート塀が沈み込み傾動している。3/23 撮影。

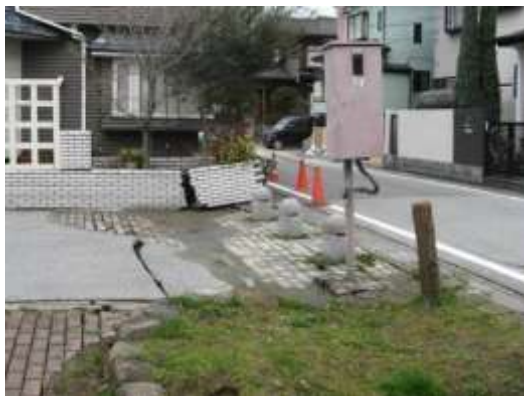
A タイプの被害部分. 道路わき部分の沈下と噴砂. 3/23 撮影.

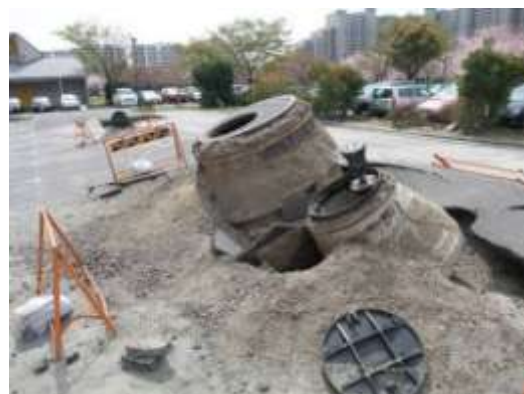
A タイプの被害部分. 高洲中央公園の防災用 100m³ の貯水槽の浮上. 4/11 撮影.

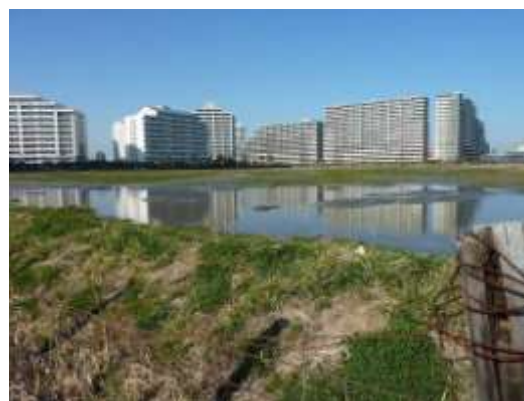
高洲 6 丁目

液状化—流動化に伴う地盤の沈下による水たまりと噴砂. 上下ともに 3/13 撮影.

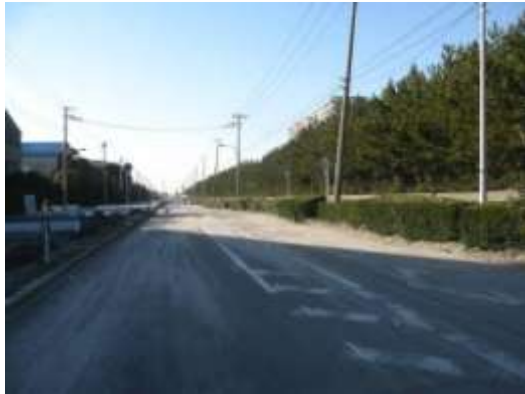
Bタイプの被害部分. 中央公園通にみられる地波と噴砂. 3/18 撮影.

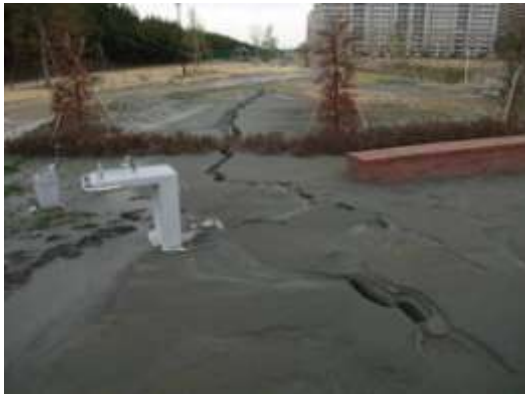
Bタイプの被害部分. 多量の噴砂と噴砂丘. 3/16 撮影.

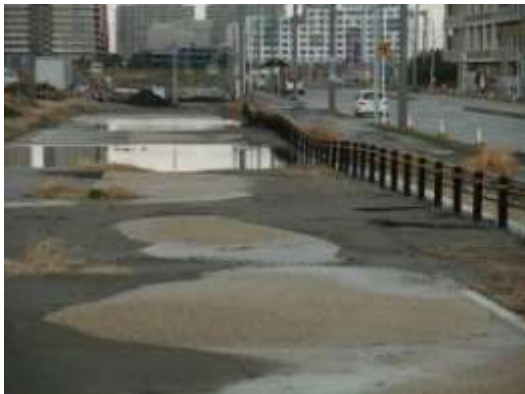
Bタイプ~Aタイプの被害部分. 中央公園通の道路と周辺の波打ち. 沈下部分とドーム状に膨らんだ部分がある. 3/16 撮影.

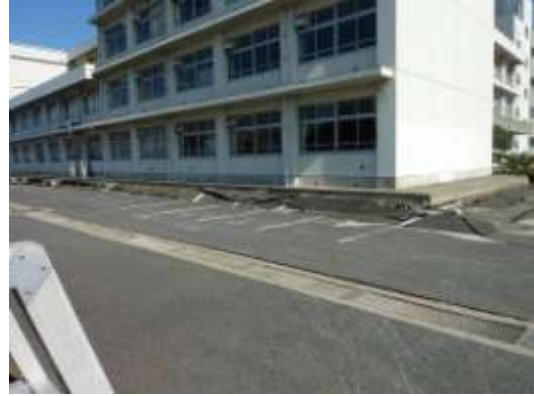
浦安南高校のAタイプの被害状況. 3/13 撮影.

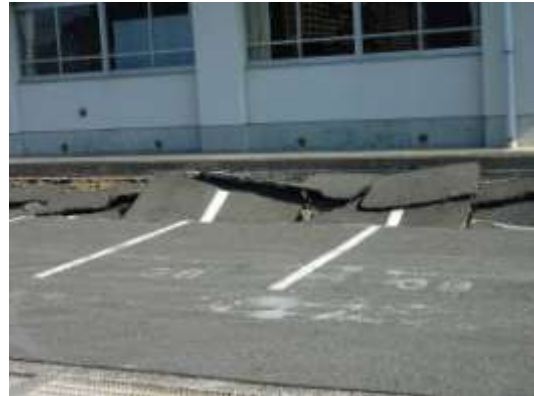
Aタイプの被害部分. 浦安南高校. 古い沈下による抜け上がりに加え, 液状化-流動化により30cmを超える抜けあがりがあった. 3/13 撮影.

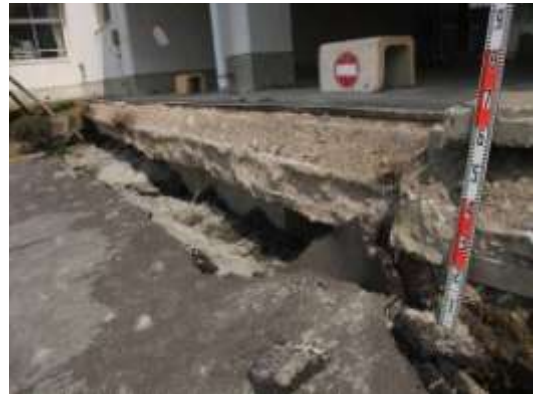
Aタイプの被害部分. 浦安南高校の校舎の周囲の沈下に伴う, 著しい抜け上がり現象. 3/25 撮影.

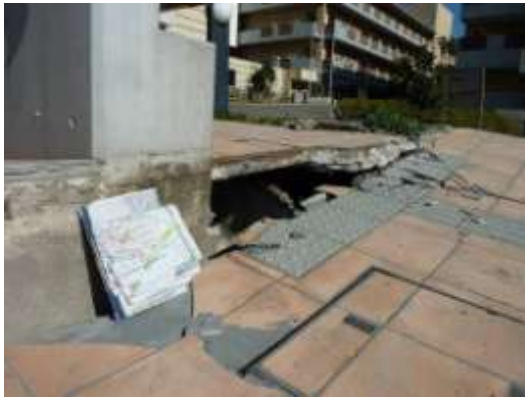
Aタイプの被害部分。ビルの40cmを超える抜けあがり。
3/13撮影。

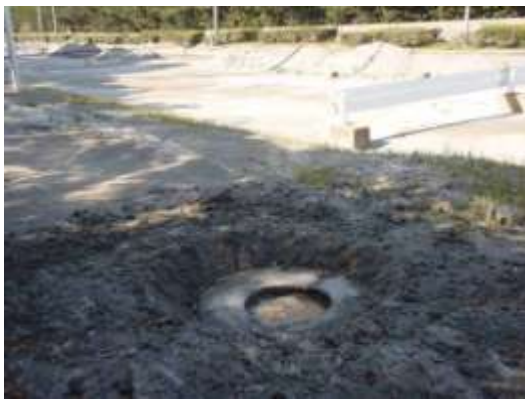
Aタイプ～Bタイプの被害部分。噴砂によって埋もれた地下設置型の消火栓。黄色の消火栓の蓋がアスファルトより約5cm沈み込んでいる。4/12撮影。

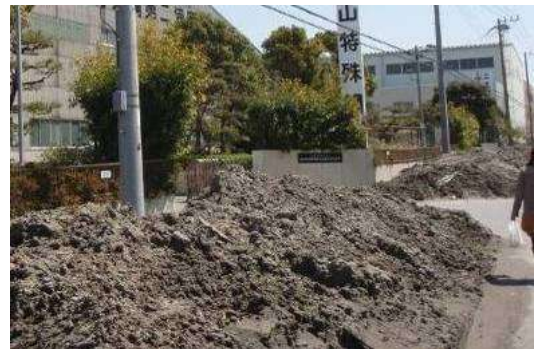
Aタイプの被害部分。路上に積まれた噴砂。4/12撮影。

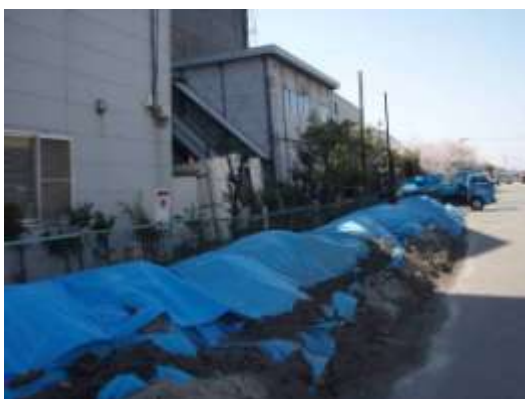
Aタイプ～Bタイプの被害部分。路上に積み上げられた噴砂。4/12撮影。

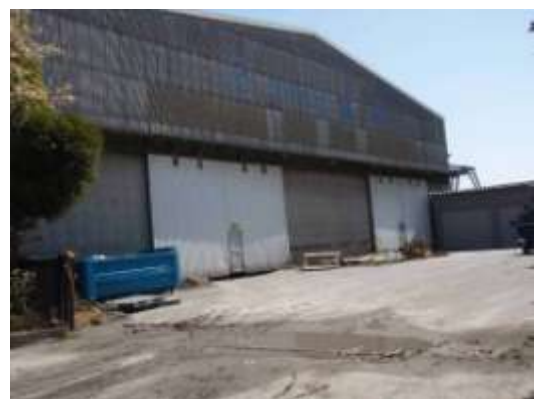
Bタイプの被害部分。地表面が変形し、水たまりができてきている。4/12撮影。

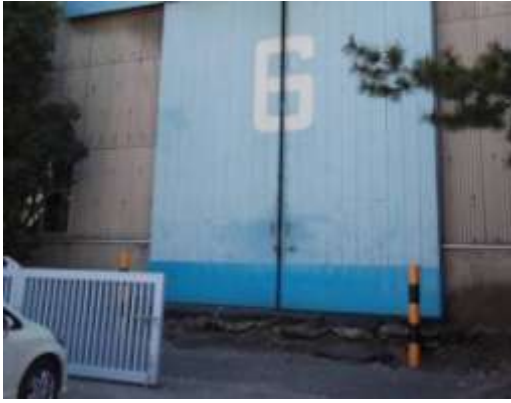
Aタイプの被害部分. 60cmを超える抜け上がりで倉庫の入口に段差を生じている. 4/12 撮影.

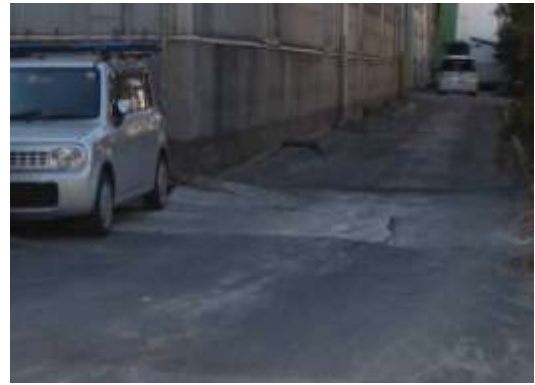
Aタイプの被害部分. 基礎の抜け上がり. 4/12 撮影.

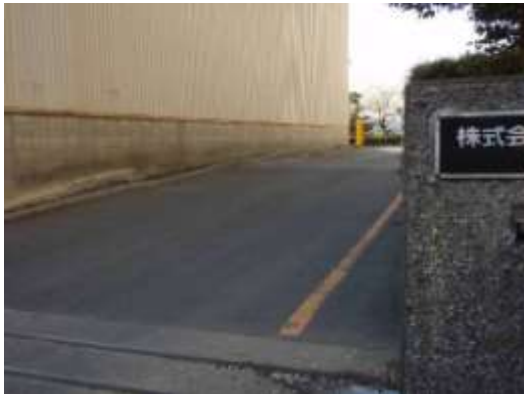
Bタイプの被害部分. 抜け上がりと沈下による変形. 4/12 撮影.

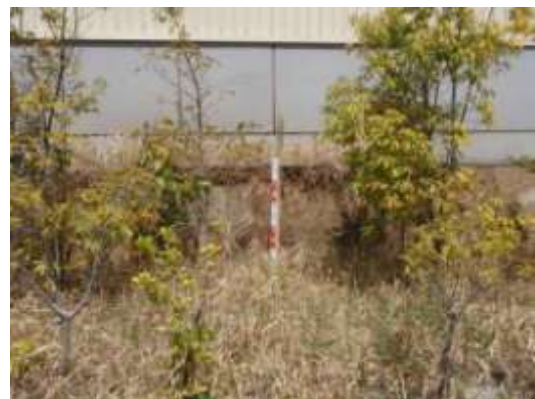
Aタイプの被害部分. 浦安市でも最大級の抜け上がり量である95cmを記録した. 4/13 撮影.

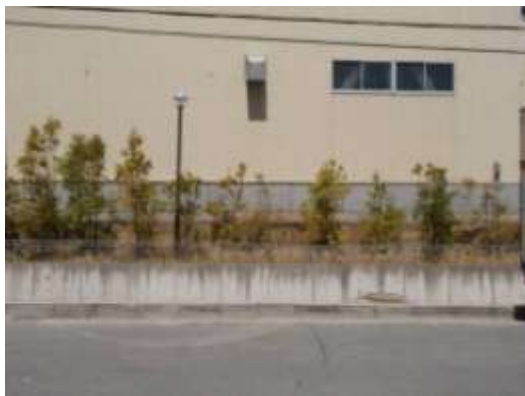
Aタイプの被害部分. 90cmを超える抜け上がりがみられる. 4/13撮影.

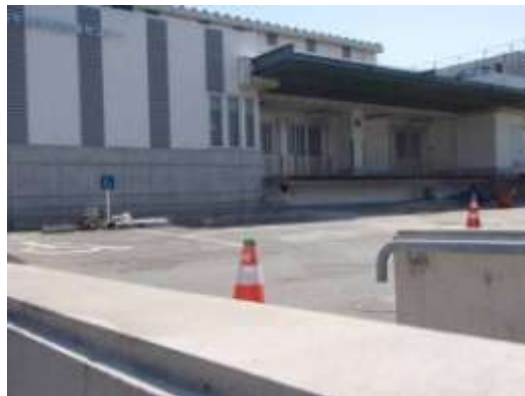
Bタイプの被害部分. 千鳥学校給食センター. 20cm程度の抜け上がりがみられる. 4/13撮影.

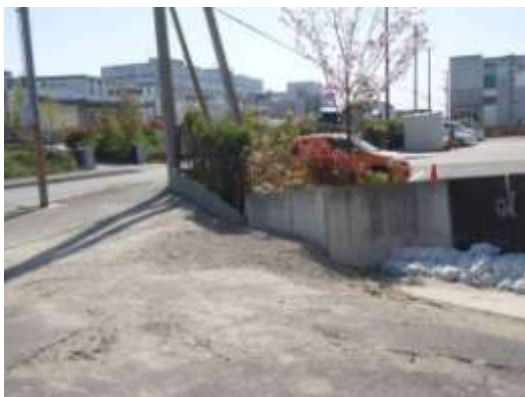
Aタイプの被害部分. 沈み込んだ塀. 手前の歩道は膨れ上がっている. 4/13

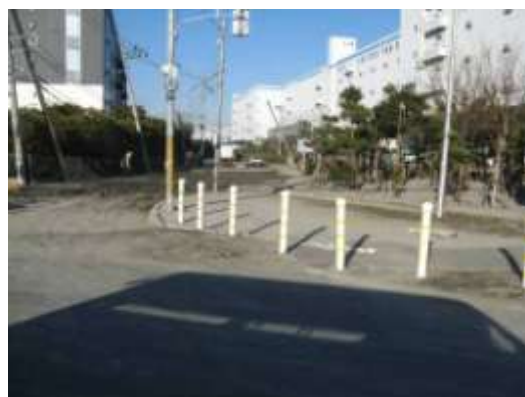
Aタイプの被害部分. 千鳥町中央部の大量の噴砂と電柱の傾き. 3/18撮影.
