2015年度 修士論文

改修設計における外皮のデザインプロセスに関する研究  
Study on design process of facade in renovation

2016年1月25日提出  
指導教員 清家剛准教授

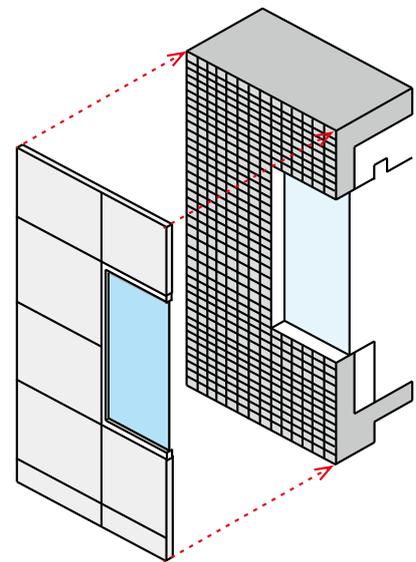
図2-3 小型パネル+サッシ乾式被覆工法

取付け部材は一般に、取付け金物（下地金物・L型金物・自重受け金物など）、あと施工アンカー、その他金物（Z型/H型金具・ボルト・ナット・ワッシャーなど）、シーリング材、などが用いられる。

手順概要としては、既存開口部サッシを残したまま、屋外から新規パネル・サッシを取付ける。その後、室内側から既存開口部サッシを取り外し、内部新規額縁を取付ける。この際、屋外からの施工が多いため、内部空間に直接的に影響の出る工事は短期間で済むというメリットが挙げられる。

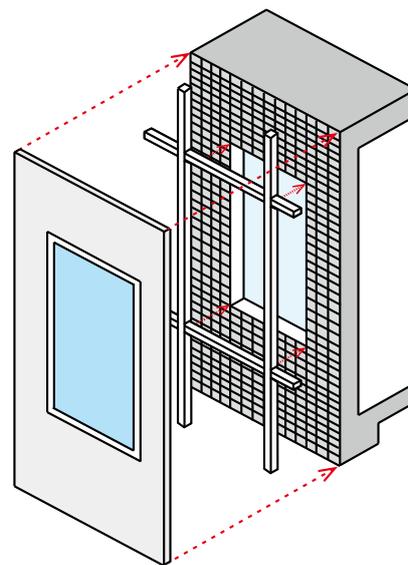
図2-4 カーテンウォール乾式被覆工法

取り付けるカーテンウォールの種類としては、小型パネル+サッシ乾式被覆工法と同様、各種パネルに加え、一面をガラスとしたサッシなどが挙げられる。パネルを取付ける下地、つまり適用できる既存躯体の対象は、小型パネル+サッシ乾式被覆工法と同様である。

取付け部材は一般に、取付け金物（ファスナー・ブラケットなど）、あと施工アンカー、方立や無目などの下地鉄骨、その他金物（Z型/H型金具・ボルト・ナット・ワッシャーなど）などが用いられる。手順概要としては、既存開口部サッシを残したまま、既存躯体の外側に新たな鉄骨下地を設け、屋外から新規パネルまたはガラスサッシを取付ける。

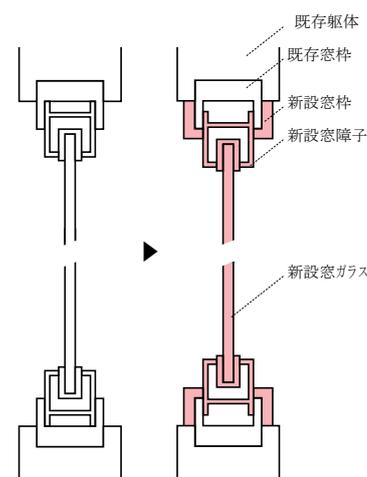
図2-5 カバー工法

既存建具の枠だけを残し、方立・無目・障子などを撤去し、既存建具枠の上にビスまたは溶接で、補助材を用いて新規金属製建具を固定する工法<sup>46</sup>である。断熱性は撤去工法と比べると若干劣るが、適切な湿温度管理をすれば結露は発生しない。開閉操作としては改修前よりスムーズになる可能性が高いため清掃性も向上するといえる。しかしガラスを高性能化すると戸が重くなることに留意する必要がある。また、既存窓枠をカバーするため開口面積が減少し、意匠性や眺望の変化においても事前に留意しておく必要がある。費用は撤去工法よりは安い、他の開口部・窓改修工法のなかでは比較的高価である。施工面では、室内からの施工が可能であり、1窓あたり約2時間-半日で工事を完了することができる。また、メーカーによる講習会で認定

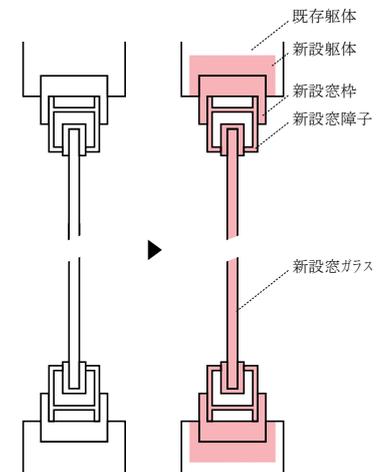
図2-6 撤去工法

既存建具の方立・無目・障子等を撤去し、枠回りまたは躯体壁をはつりとり、新規金属製建具を取り付ける<sup>47</sup>はつり工法や、既存建具の方立・無目・障子等を撤去し、枠を油圧工具またはジャッキなどで撤去し、新規金属製建具を取り付ける油圧による静かな<sup>48</sup>引き抜き工法がある。断熱性は、既存窓回りの躯体ごと撤去するため、きちんと施工すれば最も高い性能を確保でき、適切な湿温度管理をすれば結露も発生しない。開閉操作としては改修前よりスムーズになる可能性が高いため清掃性も向上するといえる。しかしガラスを高性能化すると戸が重くなることを留意する必要がある。意匠性や眺望の確保については新築と同様自由に設計が可能である点が大きなメリットとして挙げられる。費用は工事が複数人での施工となるなど大がかりであるため他工法と比較して最も高価であり、また粉塵対策や十分な養生が必要であるため施工中の室内は退去する必要がある。雨天時の施工は品質に悪影響が出る恐れがあることに留意する必要がある。

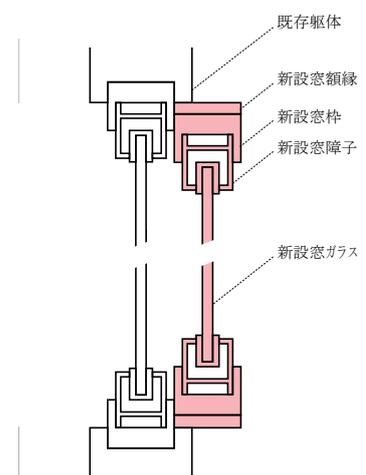
図2-7 二重窓化（内窓設置）

既存建具の室内額縁または、室内側に支持枠を新設し、それに新規建具枠を取り付ける<sup>49</sup>工法である。断熱性は、きちんと施工すれば十分な性能を確保できる上、付加であるためマイナスに働くことはない。適切な湿温度管理をすれば結露もしない。開閉操作は戸の枚数が増えて面倒になるため、清掃性についても事前に考慮する必要がある。また、既存窓枠に窓額縁を新設して内窓を取付けるため開口面積が減少することから、意匠性や眺望の変化においても事前に留意しておく必要がある。費用はかぶせ工法や撤去工法と比較すると安価である。施工面では、室内からの施工が可能であり天候にも左右されず、1窓あたり約30分-1時間で工事を完了することができる。また障子が複層ガラスなどで重い場合には二人で運搬する必要がある。

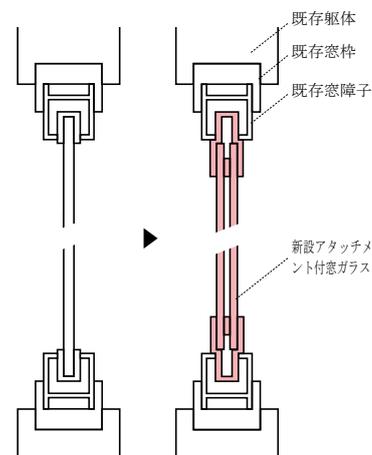
図 2-8 ガラス交換

既存建具の枠だけを残して障子を取り外し、框 1 本を解体して既存ガラスを取り出す。工場で予めアタッチメントを取り付けた新規ガラスをはめ込み、既存障子を元どおり組み立て、建具枠にはめる工法である。断熱性は、ガラスにおいては性能が向上するが、サッシの性能には変化がないためサッシ部分の結露は改善されず、熱橋になり得る。開閉操作は改修前と同じもしくは、ガラス重量の増加により劣る可能性もあるが、清掃性については特段の変化はない。既存の窓障子からはみ出る新設したアタッチメントによって、既存開口面積が多少減少するが、眺望の変化に大差はない。費用は、工費としては比較的安価だが、高性能ガラスになるほど高価となる。施工面では、サッシの解体や組み立てを行うスペースが必要とされるが 1 窓あたり約 30 分-1 時間で工事を完了することができる。またガラス工事を専門に扱っている業者が施工する場合が多い。雨天時はシーリングの硬化に悪影響が出る恐れがあることを留意する必要がある。

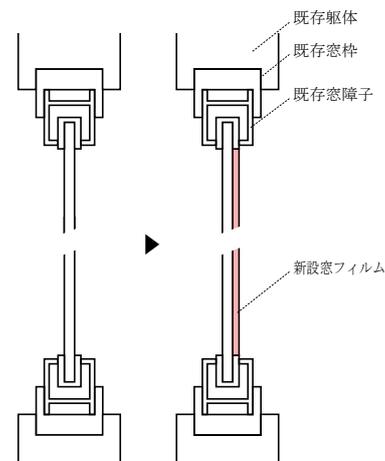
図 2-9 窓フィルム貼付

既存建具のガラス面にフィルムを貼る工法である。近年、省エネルギーと破損時の安全面から「日射調整フィルム張り」と「飛散防止フィルム張り」が改修時に採用されるようになってきている。反射タイプ、断熱タイプ、内張りタイプ、外張りタイプなどのバリエーションがある。これらについてはガラスの熱割れや、場合によっては反射光の公害などの課題がある。<sup>50</sup>

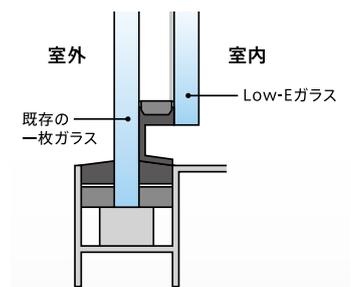
図2-11 ガラス追加工法 基本納まり図

工場生産されたガラスユニットを、既存サッシに設置した自重受け部品の上に設置して、既存ガラスに、ガラスユニットの1次封止材（ブチルシール）で密着したのちに外周部に2次封止材（構造シール）を充填して固定する。万が一の剥離等の場合に備えて、原則として倒れ防止部品を装着する。

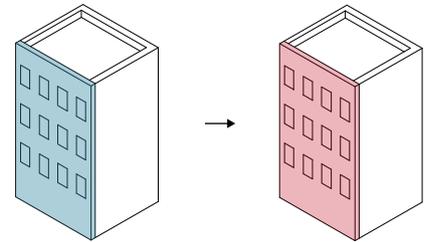
図 3-4 既存の外皮を撤去し、外皮を新設

167 事例のうち、28 事例に採用されていた手法である。(表 3-1, 3-2) 既存外皮の老朽化対策や外観イメージの一新などを目的とする場合に採用される。前者の場合、外観意匠を継承しながらの老朽化対策として美観向上に向けた外皮サッシ材質の交換がなされていた。大半は後者のように外観イメージの一新を目的としており、既存の PC 版カーテンウォールなど重量感のある外皮(パネルに穿たれた開口部)からメタルカーテンウォール(ガラススクリーンとし開口面積

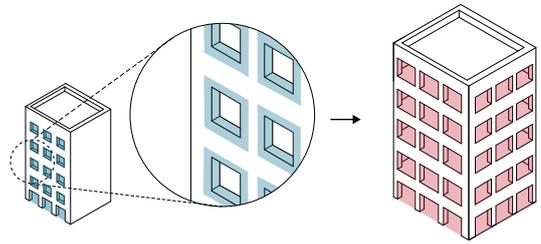
図 3-5 既存の外皮を撤去し、開口部を新設

また、この手法に共通してとれる特徴として、既存建物の採光・通風・眺望環境に何らかの問題を抱えていた場合に多く採用されていることがわかる。用途変更によって居住環境の機能性を変化させたい場合にも多く見られる。なかでも、先述したような、既存建物が工場や倉庫など、元々開口部を多く持たないが大空間として用途変更しやすいような建物においてこの手法が適していることがわかった。

この手法を選定する際には、新たに開口部を設けることから、周辺環境との関係や動線計画に大きな変化が生じることを留意する必要がある。

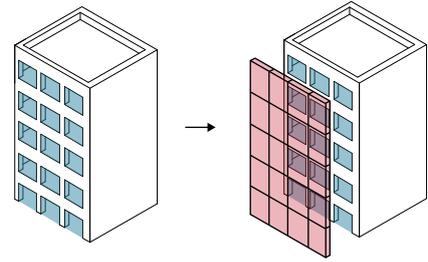
図 3-6 既存の開口部を撤去し、外皮を新設

167 事例のうち、1 事例に採用されていた手法である。(表 3-5) 既存の窓を撤去し、その外側に建物全体を外皮で覆うものであり、「躯体の窓」<sup>66</sup> にのみ見られた。ここではこの事例を取り上げて説明する。

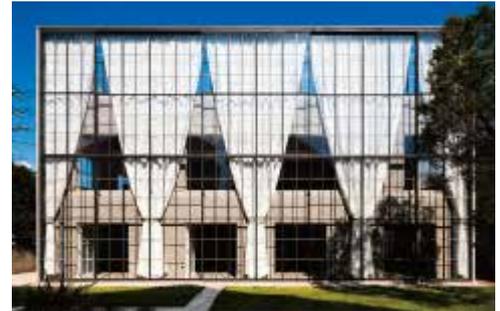
図 3-7 躯体の窓 外観写真

この事例では、既存窓サッシを撤去し、既存外壁から 200mm 外側の位置に建物全体を覆うスチールサッシ・フロートガラス 3mm (スーパーガラスコート仕上げ) を設置している。(図 3-7, 3-8<sup>67</sup>) 既存躯体とスチールサッシの間には高さ約 8m のカーテンが吊られている。スチールサッシは縦方向で分割されているため、無目となる横材(見付け幅約 60mm) が 2 階床スラブから 1100mm の高さの手摺として機能している。既存サッシを撤去した端部や小叩きシーラー仕上げとした既存 RC 躯体の質感と、それを覆う巨大なスチールサッシの質感が魅力的な意匠性を創造している。

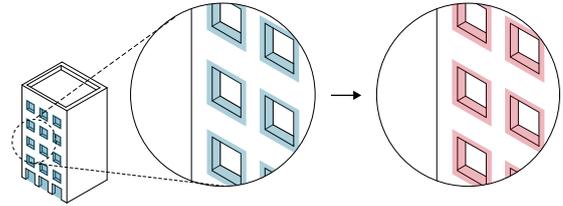
図 3-11 既存の開口部を撤去し、開口部を新設

既存窓の老朽化対策・断熱遮音などの性能向上を目的とする場合に採用されることが多い。元々は出入り口扉であった箇所を窓に変更する場合や、ガラスのみの交換もここに含むこととする。

既存の開口部から新たな開口部へ交換する際に、サッシ材質をスチール製からアルミ製・木製・ステンレス製へと変更するものや、サッシ材質は変更せずにガラス材質を単板ガラスから複層ガラス・Low-e ガラス、くもりガラスから高透過ガラス等へ変更するもの、開閉方式を変更するもの、などがあつた。

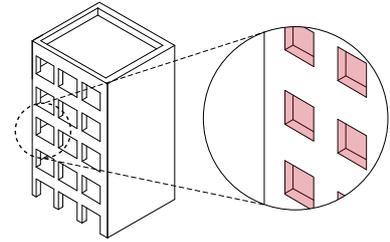
図 3-13 既存そのままに、窓を新設

既存には特に手を加えずに、性能向上を図りたい場合や新たな機能を付加したい場合には、内窓やガラス・フィルム（色・飛散防止・ミラーフィルムなど）、網戸や格子、ロールスクリーンやブラインド、窓台や窓枠などを新設する事例が見られた。

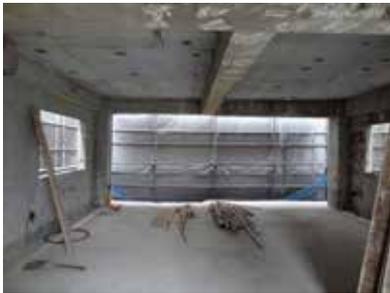
図 4-2 施工中写真 (既存外壁解体後、新規打設する様子)

- ・ 東側ファサードの既存 RC 外壁一面を解体し、新規 RC 外壁打設。(図 4-2, 4-3)  
 新設コンクリートの上珧器質タイルを千鳥格子配置貼り仕上げ。
- ・ 新規 RC 外壁の開口部は住戸プランのバリエーションに合わせて大きさ、窓、開閉方式を変えてデザインしている。
- ・ 東側バルコニーに面した開口部は、内部空間から視界の広がり、明るい採光を考慮して外壁の厚みにテーパーをつけている。
- ・ 北西南の3面外壁は既存コンクリートの上水性フッ素樹脂塗装。

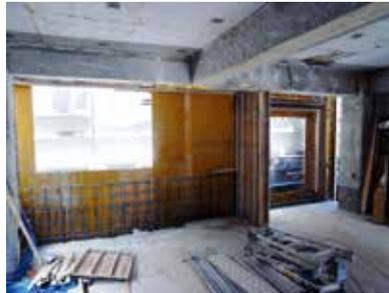
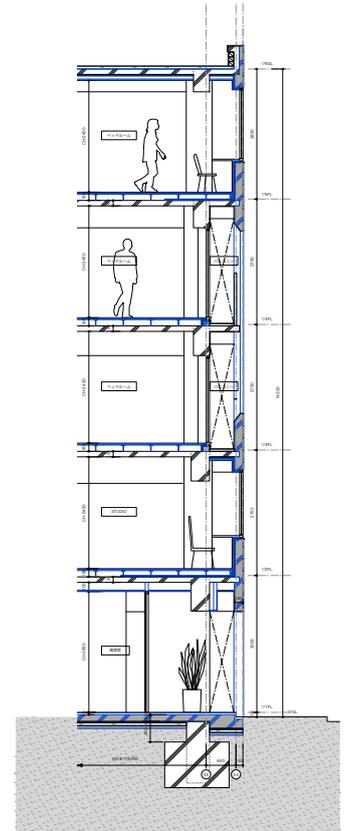
図 4-3 断面詳細図

(图中グレー塗りつぶし部分が新規コンクリート打設)

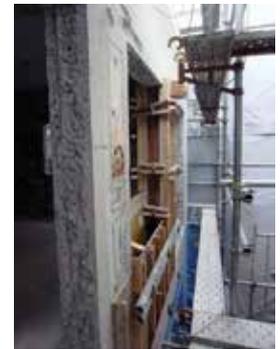
図 4-4 施工中写真

- ・ 既存窓のアルミサッシ+シングルガラスを全て撤去し、アルミサッシ+ペアガラスに変更。(図 4-4)

(既存窓サッシ撤去後のようす)

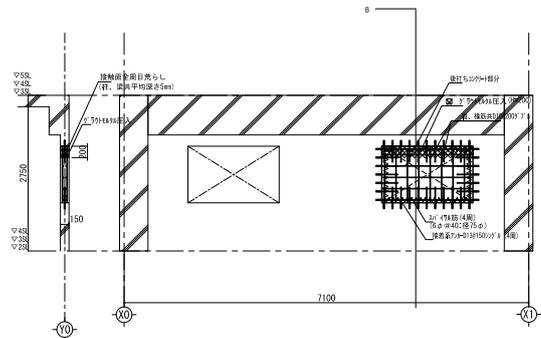
図 4-5 開口部閉塞部 構造図面

・ 既存躯体を残した北西南の3面の窓の数、形状については、エレベーターシャフトを新設した部分は元々は窓があったため、開口部にあと施工アンカーを打設しスパイラル筋を設置し RC 壁閉塞としたり (図 4-5)、住戸プラン変更にあたり間仕切り壁が窓に接触する部分は元々1つであった開口部を2つに分割したところもある。

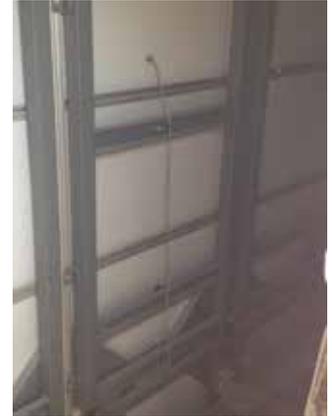
図 4-8 新設パネル裏部 写真

- ・道路に面した東・北面の既存アルキャストパネル、支持材を持ち出して設置していたスチールフレームを撤去。既存躯体の RC 壁の外側に新たなスチールフレームを組み直し、アルポリックパネル（アルミ 0.5mm + 樹脂 4mm）を設置。（図 4-8）ほか2面は既存のアルキャストパネル高圧洗浄の上、アクリルシリコン樹脂塗装。
- ・アルポリックパネル幅は規格サイズを使用。（1枚 1200mm × 3350mm）
- ・既存外壁との隙間 700mm を空気層として利用するため、ダブルスキン上部と下部には開口を設けている。（図 4-9）
- ・アルポリックパネルは光触媒コーティング（酸化チタン）により汚れにくい工夫が施されている。
- ・パネル間隙間 72.5mm の下部に LED 照明（上部に反射板を設置して間接照明としている）をステッチ状に組み込んで配置。
- ・外装工事の作業は足場を組んで既存パネルを外し、屋上から吊り撤去。外側からブラケット・ファスナーを設置してパネルを屋上から再度吊り取り付け。内側からは補佐程度の施工であった。

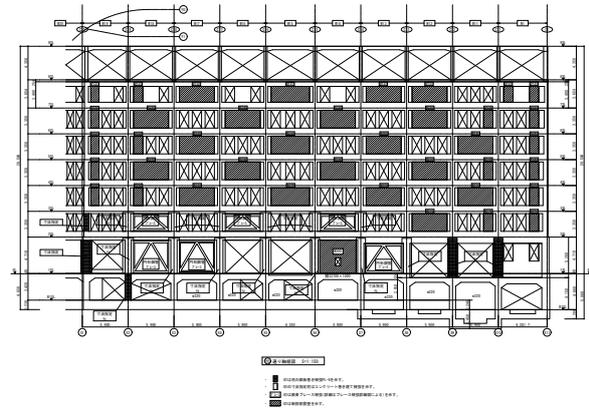
図4-11 既存開口部 耐震補強 立面図

・既存躯体RC外壁の開口部には千鳥状にコンクリート耐震壁補強。＝パネルの裏で建物全体のブレース的な役割を担っている。既存の雑壁は全て撤去した上であと打ちアンカー施工し、コンクリート打設。(図4-11)

バックパネルはケイ酸カルシウム板による30分耐火構造としている。

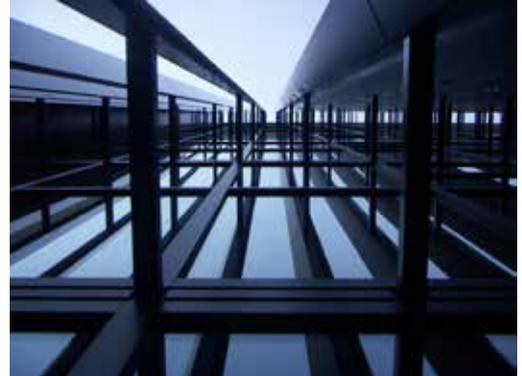
図 4-13 新設カーテンウォール・ルーバー写真  
(下から見上げた写真)

裏表を白と黒の配色デザインとしている。（非常用進入口部分はルーバーを抜いている。）

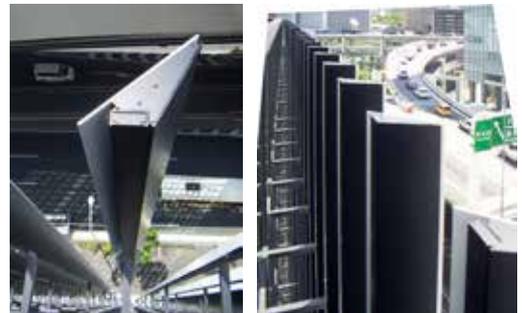
図 4-14 新設ルーバー写真  
(左：3部材から構成 右：持ち出し長さが異なる)

・ルーバーは3部材を組み合わせて制作している。（図4-14）

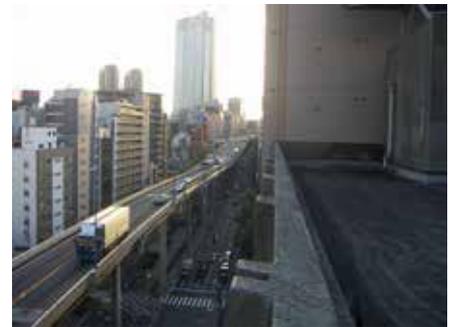
図 4-16 既存外壁の劣化がみられる写真

既存建物ファサードであるPC版カーテンウォールには劣化が見られ、洗浄や補修など何らかの処置の必要性が生じている状況であった。しかし耐震性・居住快適性の向上の観点から決定していた、「既存PC版カーテンウォールを撤去しメタルカーテンウォールへ変更する」ことは、外装のリニューアルという意匠的観点においても好都合であった。また、設計者は以前から施主の所有する物件の改修設計を担当していたこともあり、雑多な日本の都市空間の中でシックで品が良い建物でありたい、だが古めかしくはなりたくない、オフィスビルとしての機能性も重視したい、といった企業のアイデンティティーとしての施主の要望を既にモノトーンのカラースキームで実現させてきた経験があった。そのため今回の物件では、角度をもたせたルーバー外装において白と黒の対比的な配色を採用することが決まった。設計者は、街を歩く人が振り返った際に白と黒で全く印象が違う建物、という小さなサプライズやユーモアを取り入れたいという思いもあったという。エントランスホールについては、上記に記載いただいている外装と同様のコンセプトに基づき、改修を行った。

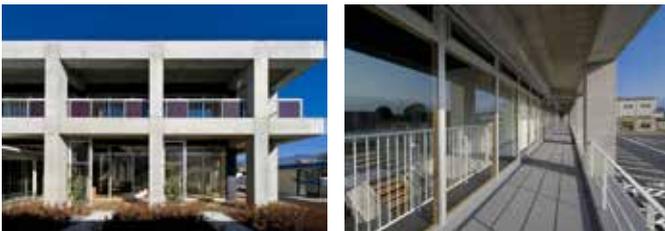
図 4-19 新設 PCa-PC アウトフレーム写真

- ・ 既存外壁を全面撤去し、東・南面を切断。既存の技術管理棟と面を合わせた位置（既存躯体と2400mm離れた位置）に、全面的にPCのフレームを圧着工法にて設置。（図4-18）新設スラブにより地震時のせん断力の伝達にも寄与する計画。→既存躯体とアウトフレームはピン接合。新設スラブはあと施工アンカーにて一体化。
- ・ アウトフレームの柱スパン：4500mm（既存RC躯体の半分）  
→柱間に壁面緑化フレームや太陽光発電ガラスを設置。

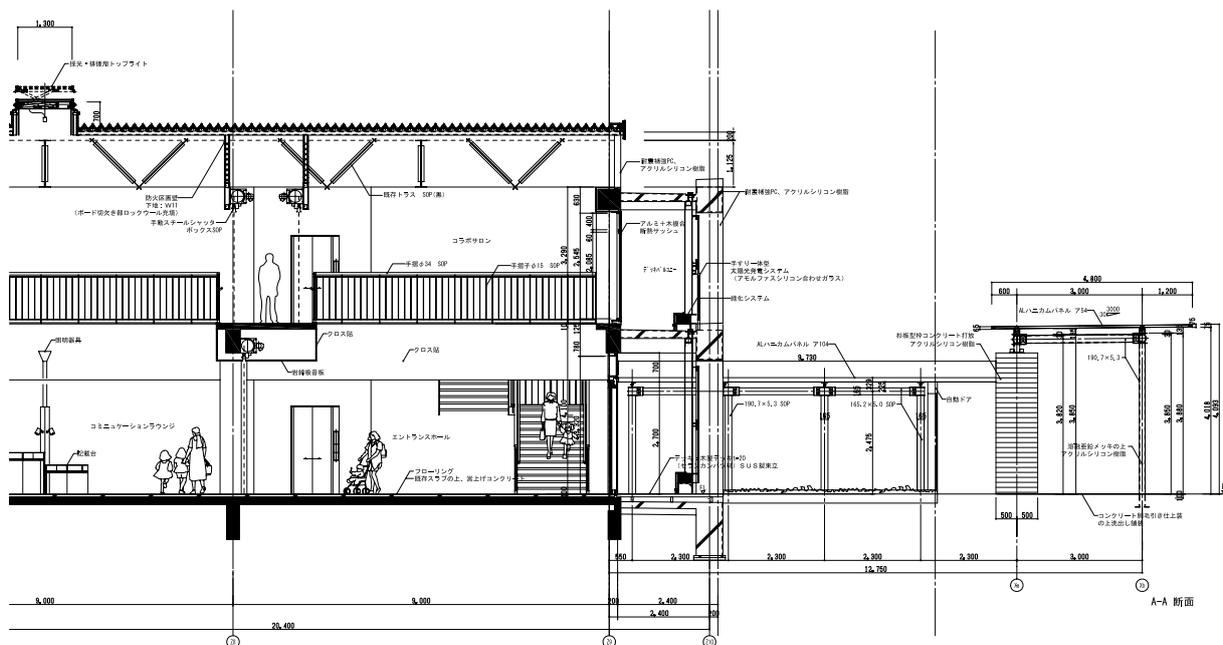
図 4-20 断面詳細図

- ・ 既存外壁ラインの柱梁間にはアルミ+木複合断熱サッシを設置。（図4-19）

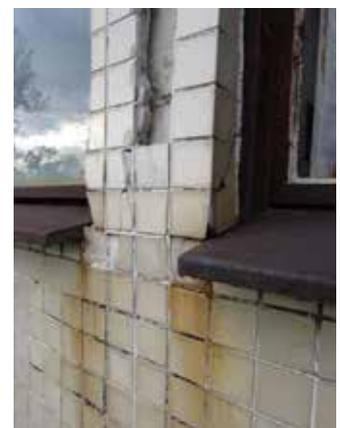
図 4-23 既存外壁タイルの劣化

老朽化が進んだ既存外壁の状況は、外装タイルに割れや浮きが見られるだけでなく、下地のモルタルと共に複数のタイルがまとまって剥落しているようなものもあった。タイルが残っている部分についても、意匠を継承したまま長期的に安全性を確保することは難しいと判断し、全て新規のタイルで貼り替えをおこなうことを決定した。しかし外装タイルの復元にあたっては、生産方法の違いによる問題が明らかとなった。既存のタイルは当時登り窯で生産しており、材質は陶器を使用していたことによって独特の色味やムラができ風合いがあったが、現在は大量生産型の製造工程となり、磁器を使用することからも当時の風合いが忠実に再

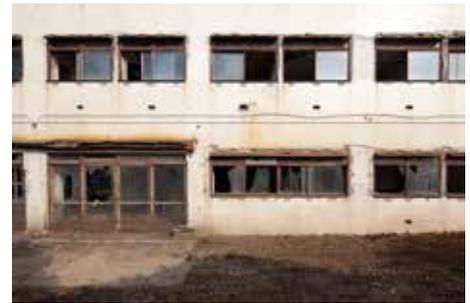
図 4-24 既存外観写真 サッシの劣化

既存窓は、錆びが進み開閉不能、ガラスは割れて雨晒しの状態となっていたため、外装タイル同様全て新たに製作する必要があった。寄宿舎として使用されていた中寮は、気密性を高めるためサッシがアルミに変更されていたり、間取りにも多少変更が加えられていたが、南寮の改修前サッシは竣工時のスチールサッシのままであった。窓サッシの復元にあたっては、まず始めに既存窓をすべて実測し、図面化する作業をおこなった。

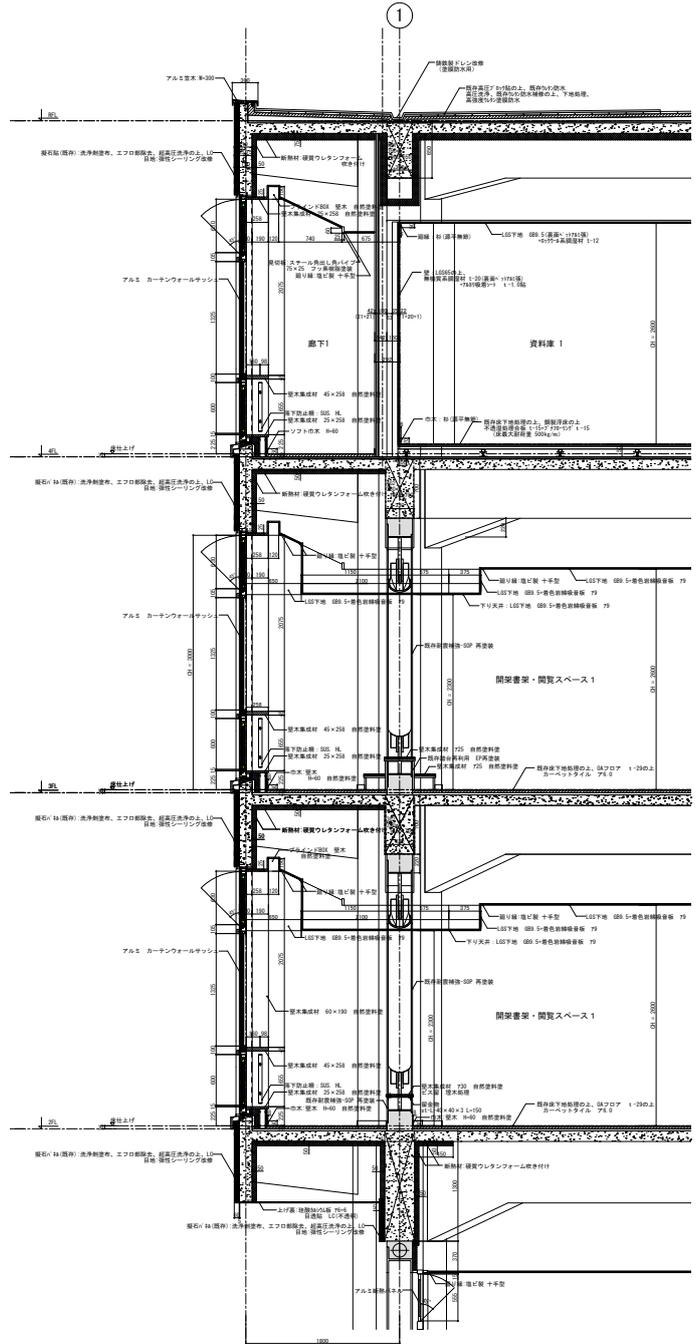
図 4-27 改修後 矩形図

・構造躯体を欠損できないため、部分的に天井高を下げて全熱交換器の給排気ダクトスペースを設けてサッシの割付に合わせて配置し、照明器具との調整を含め、天井伏図のレイアウトに配慮が必要とされた。

・段窓サッシの構成は、上段：排煙外倒し窓、全熱交換器・給排気ダクト用ガラリ、中段：はめ殺し窓＋一部引き違い障子、下段：換気外倒し窓、はめ殺し窓 とすることで法規・機械設備を満足す

るような配置とした。

改修前にはなかったガラリーを設けているが、柱の位置に配置することで違和感はないと考えた。また、構造躯体の欠損はできないことから、設備上の給排気が必要であった。

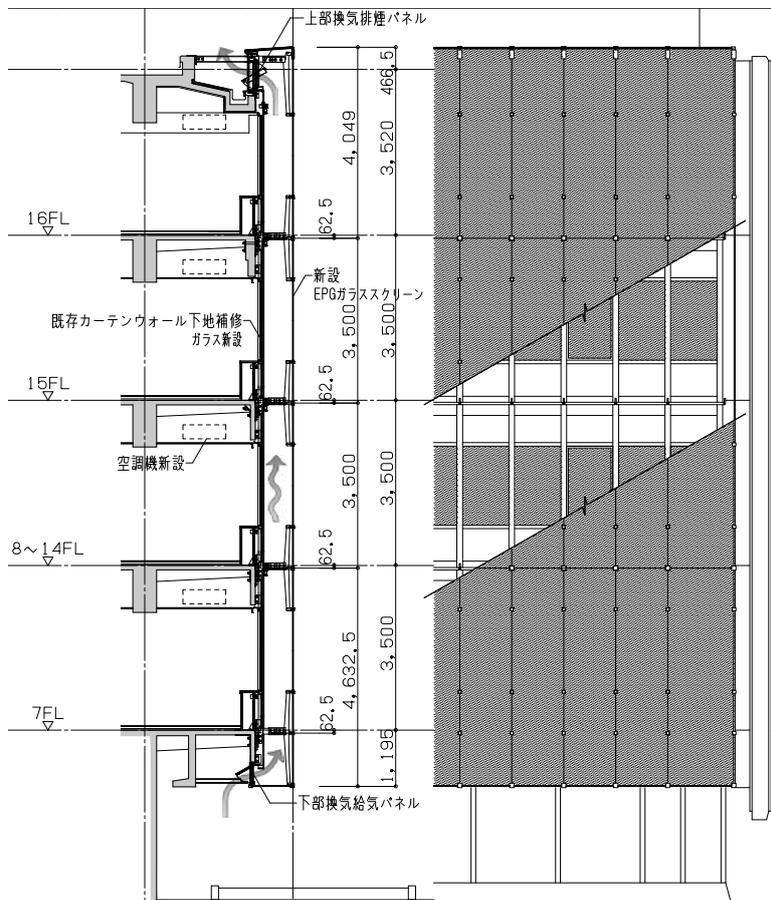
図 4-30 ダブルスキン断面図

・南北面は、ブロンズカーテンウォールを一旦取り外し、下地補修とシールによる止水を行うと共にガラスを交換。その際、既存 RC 垂れ壁にアンカーを打ち込み、方立てを支持し、約 60cm 外側に EPG 工法により透明強化ガラススクリーンを設置することでダブルスキン化。（図 4-30）

・最上部換気パネル、最下部換気パネルにより、ダブルスキン内を夏は自然換気、冬は断熱層として利用することで外装負荷を 1/3 に低減。（図 4-31）

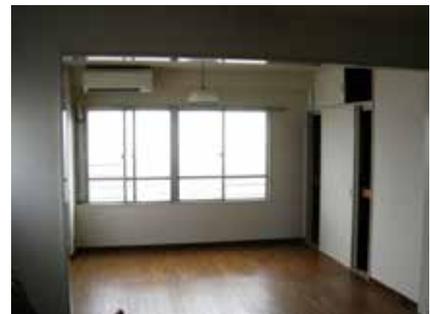
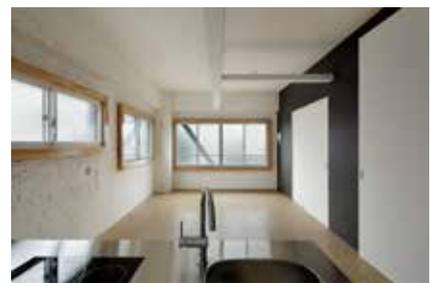
図 4-33 内観写真（上から、改修前 / 改修後）

- ・既設窓を残し、内側に新たな窓サッシ（ペアガラス FL3+A6+FL3）を設置して2重窓化。（図 4-33）
- ・木製の窓額縁の見込みを厚くしてブラインドも内側に納めている。

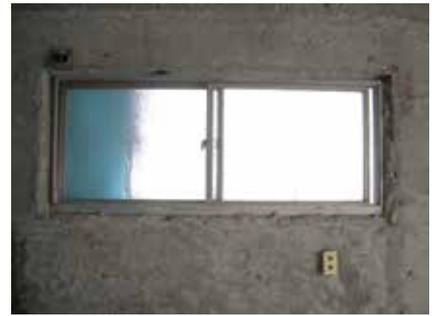
図 4-35 内装仕上げ撤去後の窓周り 写真

内装のリニューアルにあたっては、外装の性能向上を優先的にコストを費やしたことから、全面現しの上、白の塗装仕上げとする結果となった。既存は内装材仕上げとするための施工をしていたため、実際に解体し始めるとかなりの凹凸が見られたが、かえって味のある質感が表現でき、施主側の意匠的な要望にも適した仕上がりとなった。しかし躯体現しの上、内窓を設置しようと試みた際に、躯体の不陸があまりにも目立ってしまい、窓周りに不自然な隙間が生じてしまう問題が発生した。(図 4-35) これに対して、無機質な白い塗装との調和を意識して木製の窓額縁を設け、見込みの幅を厚くすることでブラインドレールを納めることとした。

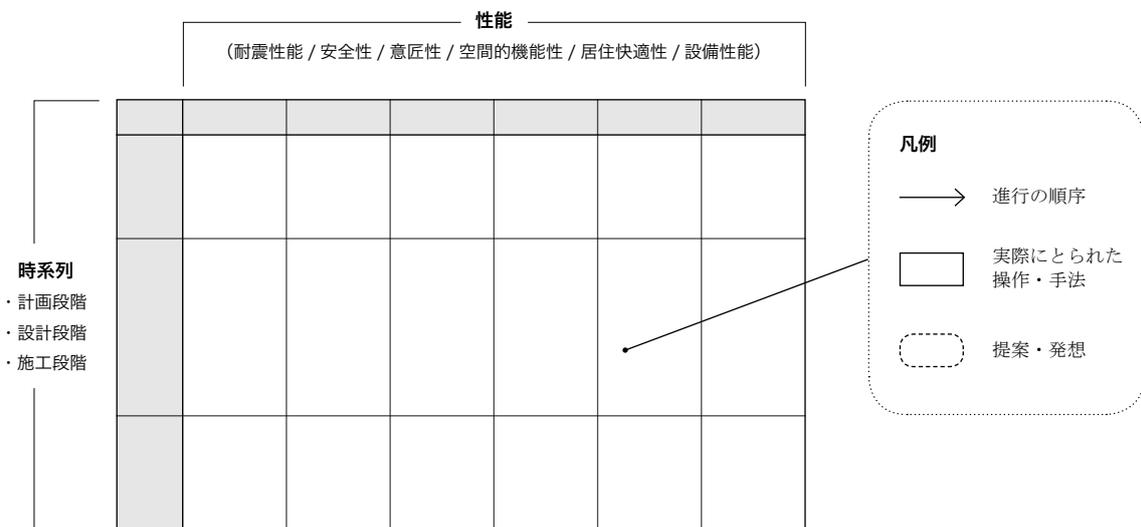
図 5-1 デザインプロセス分析図（例）

横軸を耐震性能、安全性、意匠性、空間的機能性、居住快適性、設備性能の各性能別に記している。これは、4章で把握した「当初の要求性能 / 改修後得られた性能」が具体的にどのような経緯でデザインされているのかを明らかにするためである。

図5-1は、デザインの経緯を整理するとともに、操作や手法同士の関係性を明らかにするための最善として行き着いた分析図であり、これを基本形として整理をおこなうこととする。

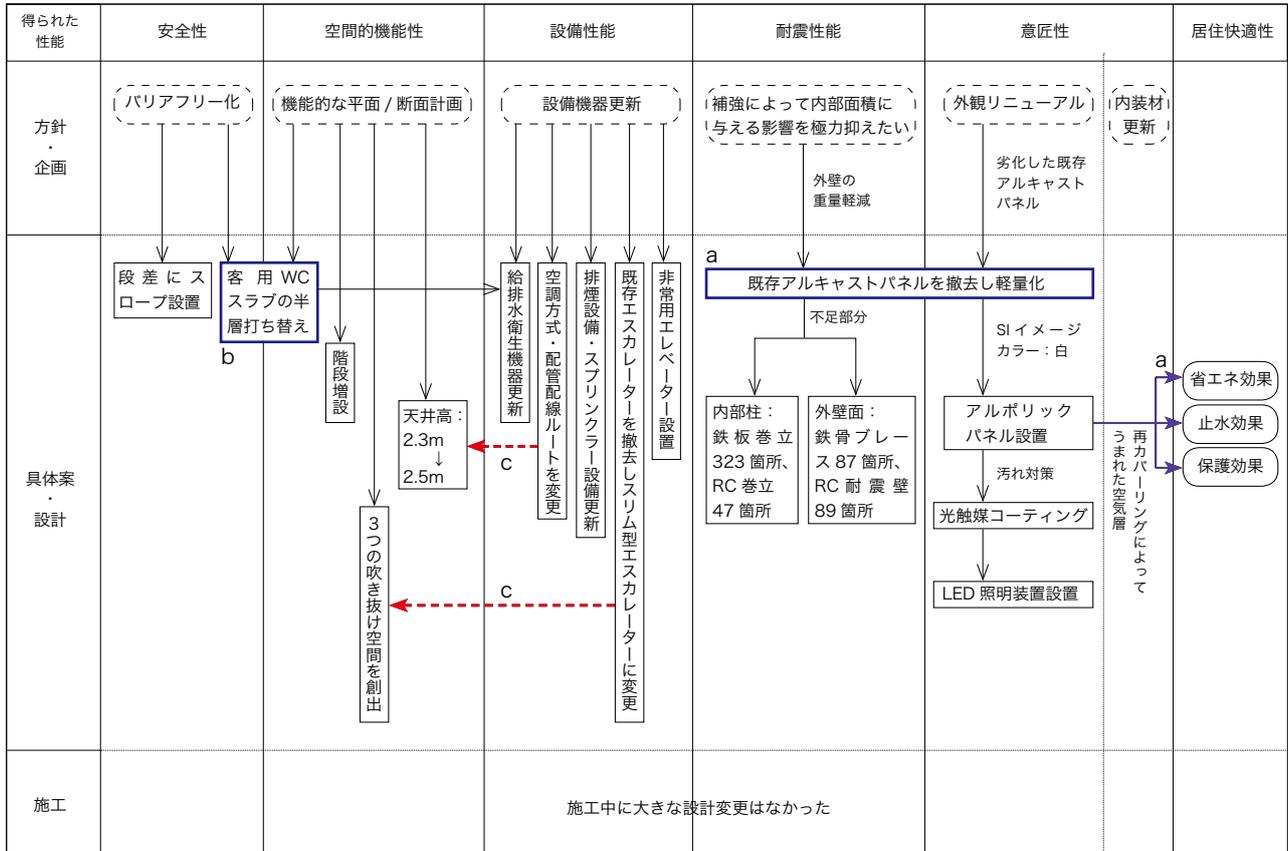
図 5-6 事例3におけるデザインプロセス分析図

事例3では、耐震補強が内部面積へ与える影響への考慮、外観イメージのリニューアルという観点から行った [既存アルキャストパネルを撤去し軽量化] という操作は、建物全体の重量バランスを調整すること、新たな外観を創出することだけでなく、省エネルギー効果も生み出している。(図 5-6&5-7 内 a)

また、バリアフリー化の観点から行われた [客用 WC スラブの半層打ち替え] という操作は、断面計画にも変化をもたらしている。(図 5-6&5-7 内 b)

設備更新するにあたり行われた [スリム化したエスカレーターへ変更] という操作によって、[3つの吹き抜け空間を創出] し、平面断面計画に変化をもたらしている。(図 5-6&5-7 内 c)

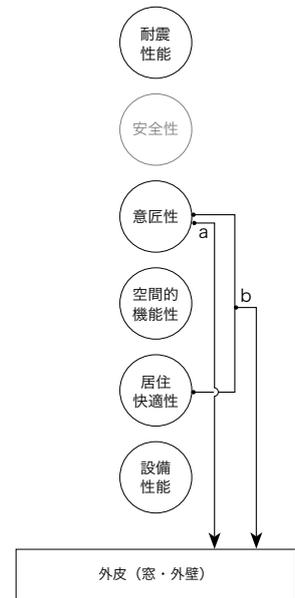
図 5-13 性能同士の関係性

事例6では、耐震補強、内観意匠保存、外観意匠保存、間取りの変更、に対してそれぞれの操作がとられていることから、改修箇所・目的ごとに優先事項が明確に示されていることがわかる。(図 5-12&5-13 内 a)

一方で、断熱性能向上を優先したい箇所においては、サッシ材質をアルミに変更し、[ "見付け寸法優先/見込み寸法で調整" で製作 ] することで性能と意匠の両面のバランスを調整しようとしていることがわかる。(図 5-12&5-13 内 b)

つまり、外皮に関する操作のうち、意匠性・居住快適性の間には複合的関係があったことがいえる。

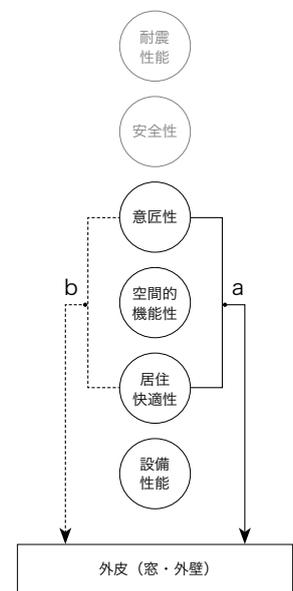
図 5-15 性能同士の関係性

事例7では、老朽化の進んだ外観意匠は基本的に原設計を尊重した改修を目標としながらも、現代に適した断熱性能を確保させるため、[既存スチールサッシを撤去しカバー工法でアルミサッシに変更]という操作がとられている。(図5-14&5-15内a)

また、[外壁に内断熱]を施すことから、カバー工法による窓サッシ交換によって生じた出っ張りが内断熱厚の差分を解消することに機能すると考え、決定要因を強めている。(図5-14&5-15内b)

つまり、外皮に関する操作のうち、意匠性・居住快適性の間には複合的關係と間接的關係がそれぞれあったことがいえる。

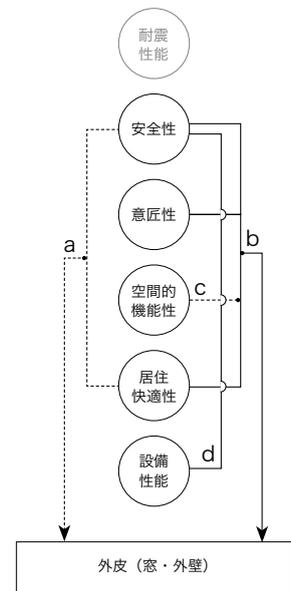
図 5-17 性能同士の関係性

事例8は、外壁剥落・落下対策のため [ 外装材下地補修・シール打ち替え ] が必要となることで、居住快適性における [ ガラス種類の変更 ] が可能となり、快適な眺望の確保も実現させている。(図 5-16&5-17 内 a)

また、外観意匠を保存しながらも、“進歩的であり続ける”ための魅力向上も兼ねることを目的としたことから、[ 既存 RC 垂れ壁に方立てを取り付け、EPG 構法でガラススクリーン設置 ] という操作をとることで、長期的な落下防止の役割を果たすと同時に、省エネルギー効果も発揮している。(図 5-16&5-17 内 b) またこれにより [ ダブルスキン内にグレーチングデッキを新設 ] することでメンテナンススペースとしての機能をもたせている。(図 5-16&5-17 内 c)

設備機器の更新にあたっては、[ 腰壁部の既存設備を封鎖 ] することで、アスベスト含有部材に対する安全性を考慮している。(図 5-16&5-17 内 d)

つまり、外皮に関する操作のうち、安全性・居住快適性の間には間接的關係が、安全性・意匠性・居住快適性の間には複合的關係が、さらに空間的機能性との間接的關係があったことがいえる。

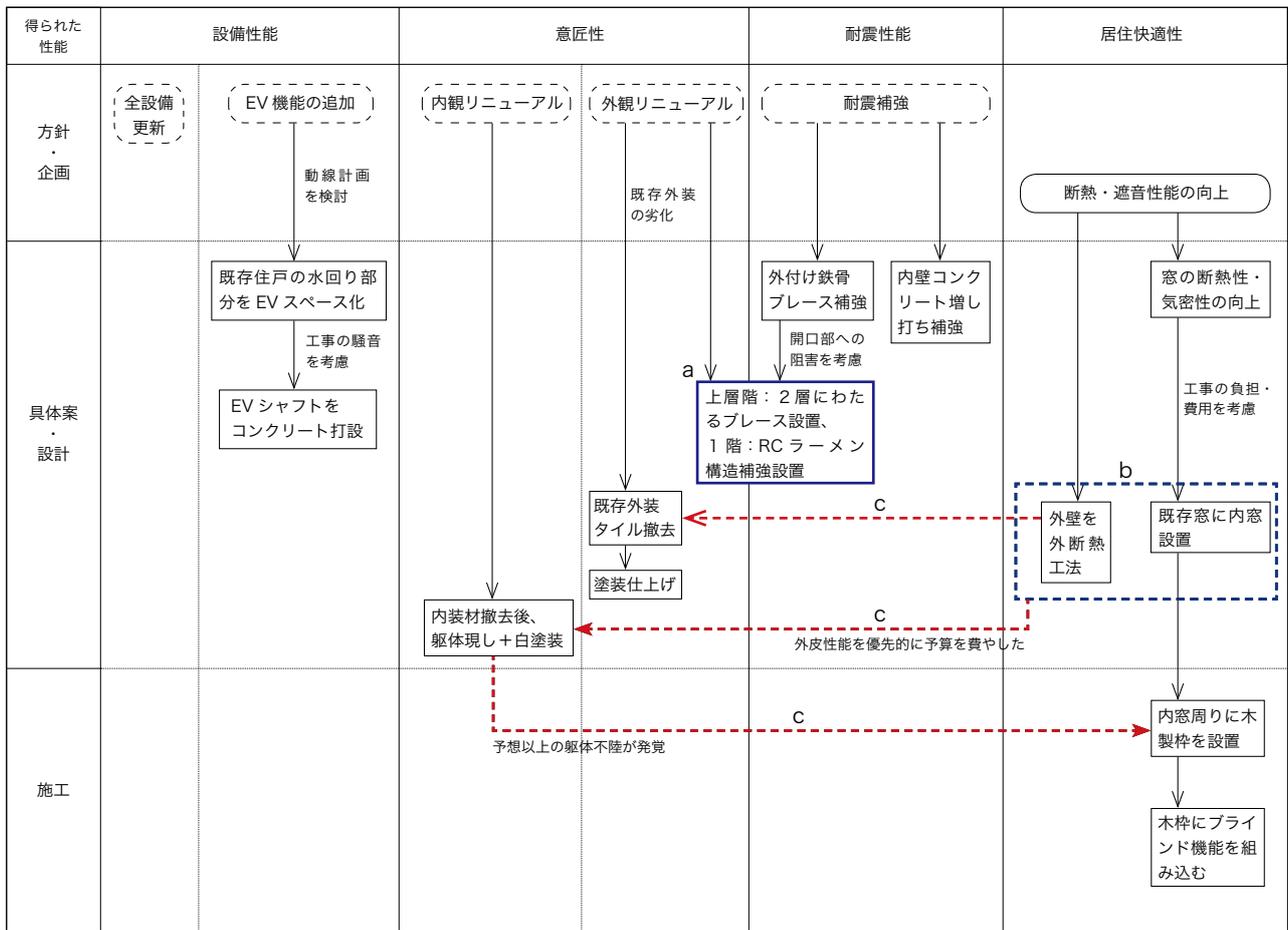
図 5-18 事例9におけるデザインプロセス分析図

事例9では、工事の動機でもあり最優先事項であった耐震性能に関して必要とされた外付け鉄骨ブレース補強を行うにあたり、開口部への阻害や都市空間への圧迫感を考慮した工夫として [ 2層にわたるブレース設置、1階はRC ラーメン補強 ] という操作を行っている。(図 5-18&5-19 内 a)

また、設計者により推奨された断熱性・遮音性の向上においては、外皮における操作へ直結している。(図 5-18&5-19 内 b)

居住快適性向上に関する工事に予算を費やしたため、内装工事の負担軽減が図られている。また、それにより発覚した躯体の不陸に対して [ 内窓周りに木製枠を新設 ] という操作がうまれており、施工段階における設計が存在していることがわかる。(図 5-18&5-19 内 c)

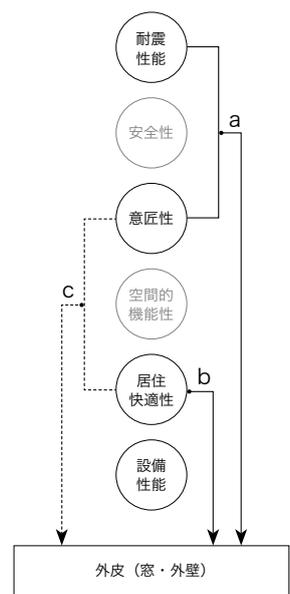
図 5-19 性能同士の関係性

つまり、外皮に関する操作のうち、耐震性能・意匠性の間には複合的関係が、居住快適性・意匠性の間には間接的関係があったことがいえる。

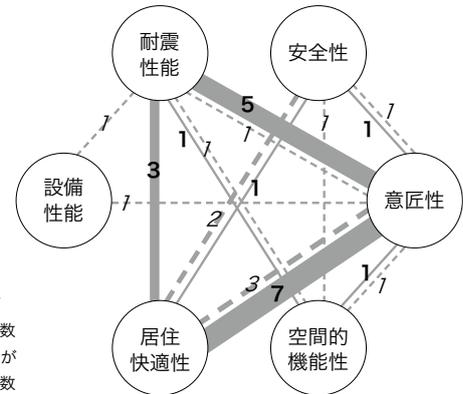
図 5-20 外皮に関する操作における性能同士の関係性

9 事例に対して同様のデザインプロセス分析を行った結果明らかとなった、外皮改修手法と性能の関係を図 5-20 に示す。これにより、性能同士の関係性には複合的關係と、間接的關係の大きく 2 つに分けられることがわかった。

「複合的關係」とは、図 5-20 内の実線部が表している、1 つの操作で複数の要求性能に関わる効果が発揮されるものであり、耐震性能・意匠性・居住快適性の関係が強いことがわかった。

・太数字：複合的關係が  
みられた事例数  
・斜体数字：間接的關係が  
みられた事例数
