海岸保全施設維持管理マニュアル

令和2年6月（令和5年3月一部変更）

国土交通省水管理・国土保全局海岸室

国土交通省港湾局海岸・防災課

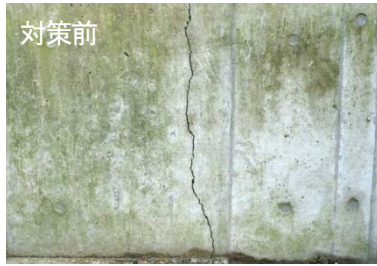
将来防護機能の低下が想定されるようなひび割れが生じている状態

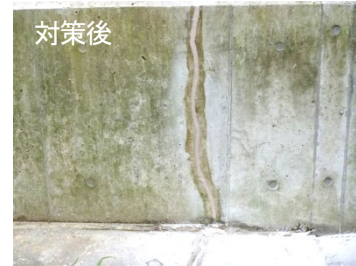
ひび割れ注入による対策を実施

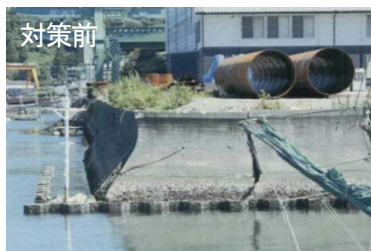
大きなひび割れが生じており、十分な防護機能が確保されていない状態

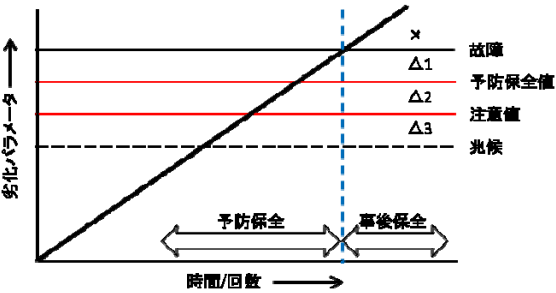
劣化モード	故障予知傾向管理	保全における取扱い
<p>A. 腐食・経時劣化タイプ</p>

<p>劣化の進行が、時間・使用頻度に比例する場合</p>	<p>○：可能</p>	<p>●状態監視保全 定期点検・管理運転点検等により、劣化の兆候及び進行状況を把握することができる。よって基本的に状態監視保全を適用する。</p>
<p>B. 脆化タイプ</p>

故障予知（傾向管理）の可否を判断するためには、当該機器等の故障の起こり方（劣化モード）を考慮しなければならない。劣化モードは、一般的に腐食・経時劣化タイプ、脆化タイプ、突発タイプに分類され、それぞれの劣化モードに適応した保全内容が表-5.24のとおり設定される。

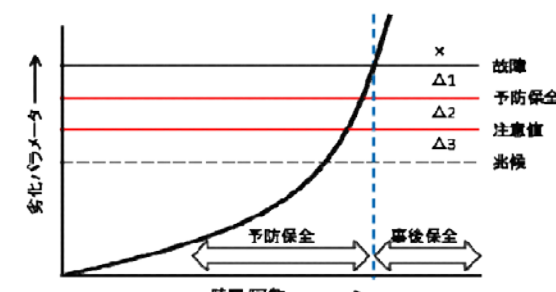
<p>潜伏期間中は、徐々に劣化が進み、ある時点を過ぎると急激に進行する場合</p>	<p>○：可能</p>	<p>●状態監視保全 定期点検・管理運転点検等により、劣化の兆候及び進行状況を把握することができる。よって基本的に状態監視保全を適用する。 ただし、劣化の兆候が現れてからの進行が急激に進むことが考えられることから注意が必要である。</p>
<p>C. 突発タイプ</p>

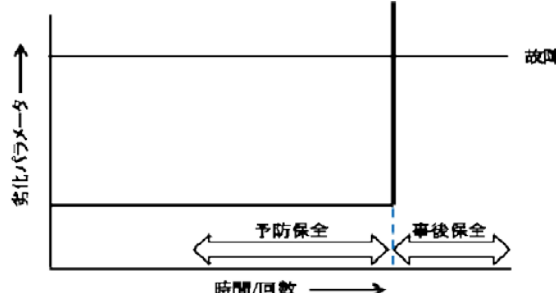
<p>故障率が、時間／使用回数に対してほぼ一定の場合。故障が突発的に発生する。</p>	<p>×：不可</p>	<p>故障が突発的に発生することから、事前に不具合の兆候を発見・把握することができない。</p> <p>●時間計画保全 当該機器が致命的機器の場合は、経時保全（定期的な更新）を適用、事前に交換・更新することにより故障の発生を未然に防ぐ。</p> <p>●通常事後保全 当該機器が非致命的機器の場合は、事後保全にて対応する。</p>

実際には、腐食についてもステンレス材のすき間腐食などは腐食環境が整った段階から急激に進行する場合もあり、表-5.24 の仕分けはモデルとして考えるべきものである。傾向管理にあたっては、計測データの蓄積・測定方法及び解析手法の改善を予断なく行う必要がある。

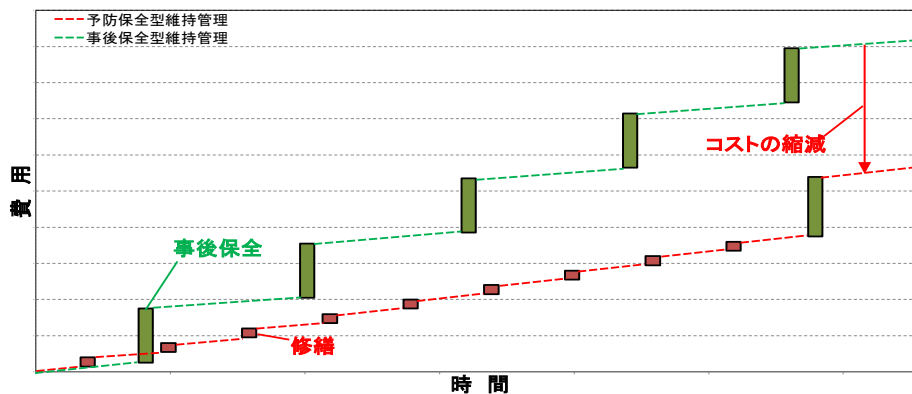
図-7.10 LCCにおける予防保全型維持管理によるコスト縮減効果のイメージ

- (1) 海岸保全施設は、変状連鎖の進行により最終的には決壊に至ると考えられる。吸出しによる変状を例にとれば、目地部、打継ぎ部の変状等に伴う海水等の流入による堤体土砂の吸出し・空洞化により、堤体の沈下から堤体の破損、堤体の決壊へと進行していく。そのため、変状連鎖の進行状況に対応し、適切な対策を講じるための費用を計上する必要がある。
- (2) 点検に関する計画や修繕等に関する計画に基づき、点検・修繕等に要する費用を計上する。
- (3) 予防保全型維持管理によるライフサイクルコストの縮減イメージを図-7.10 に示す。予防保全型維持管理を行い、点検・修繕等に要する費用を合計した場合の方が、設計供用期間毎に施設の更新を行い、単純に合計した場合に比べて、ライフサイクルコストが縮減されるという概念を示している。

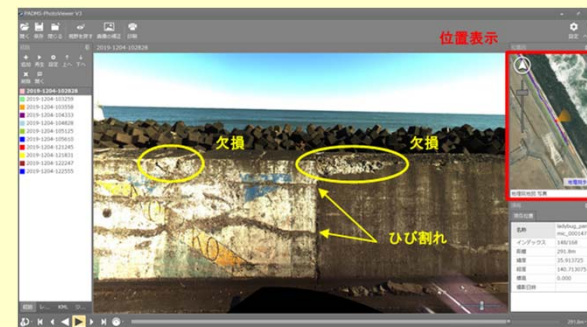
撮影事例(護岸胸壁)
変状の確認

※カメラ〜護岸胸壁までの距離は約2m

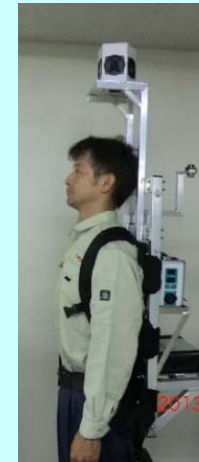
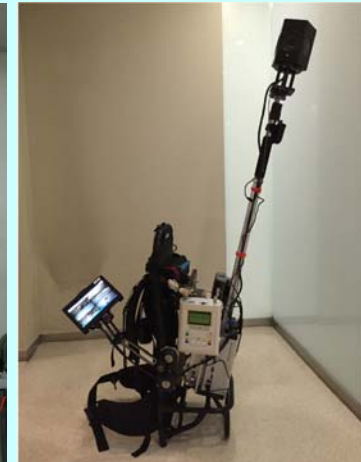
キャリングユニット 重量約20kg

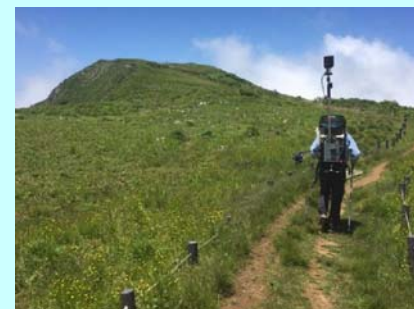
徒歩による撮影イメージ

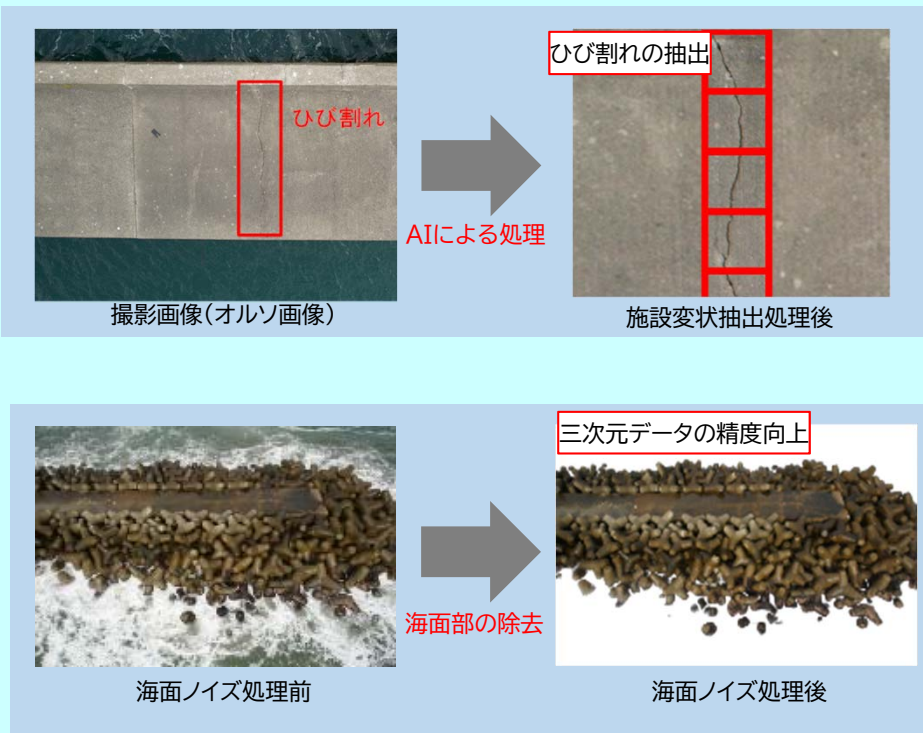
UAV・AIを用いた点検・診断システム

海岸保全施設の維持管理における点検等の高度化・効率化を目的として、UAVによる撮影画像から施設変状(ひび割れ等)を自動抽出するAI及び三次元モデルを精度を高めるために自動で海面部を除去するAIを用いて現地作業に要する時間を削減させる。

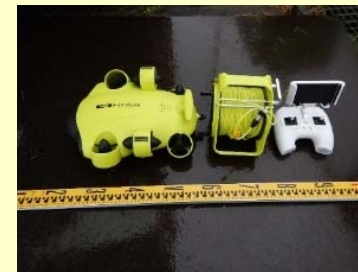
機器本体

機器	水中ドローンFIFISH V6/QYSEA社製
仕様等	解像度:1200万画素 機器重量:約4kg 耐圧水深:100m

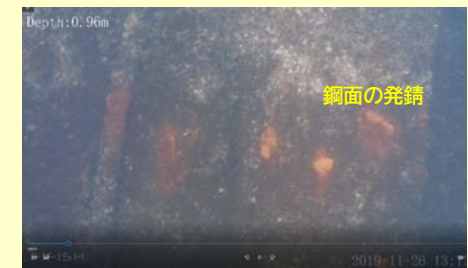
撮影事例(鋼矢板) 鋼面の発錆

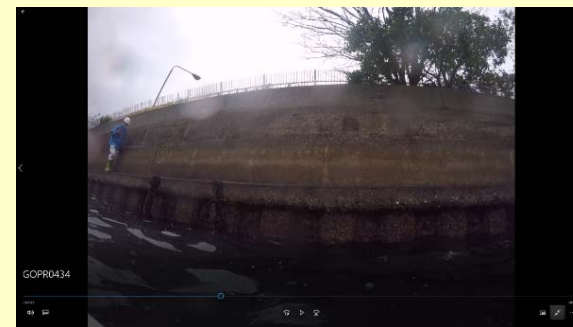
撮影事例(護岸) 変状確認

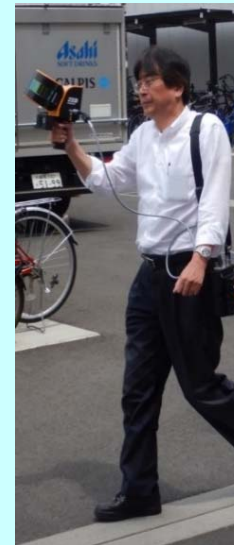
- SLAM方式(自己位置推定・地図作成)による軽量小型のハンディレーザーを持って歩くことで周囲の地形データを取得し、3次元点群データにより変状を定量的・定性的に把握する手法である。
- 計測範囲:計測機器から50m程度の範囲
- 1日あたりの作業量:5km程度
- 船舶や自転車でも活用できる可能性がある。

計測状況

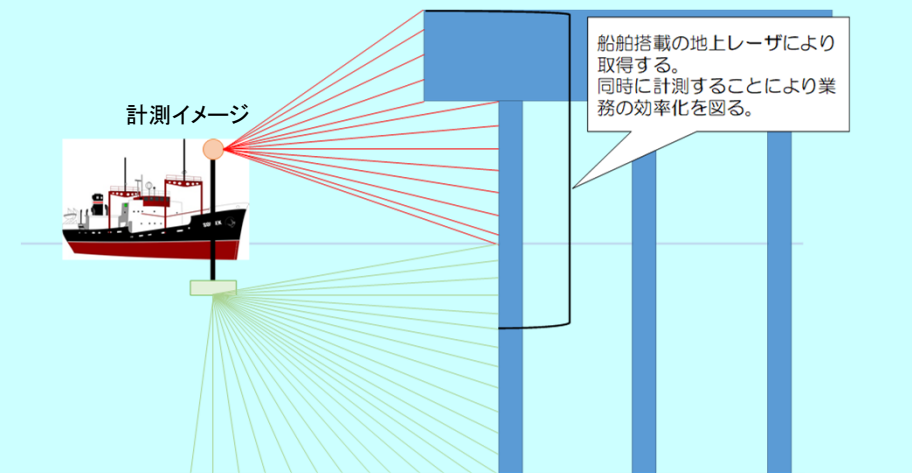
- 水中部についてはナローマルチビーム、陸上部についてはレーザ計測を行い、3次元点群データにより変状を定量的・定性的に把握する手法である。
- 両機器を作業船に艀装し、同時計測する。
- データの取得点密度:数10個/m²
- 1日あたりの作業量:10km程度

計測事例(ダム堤体)

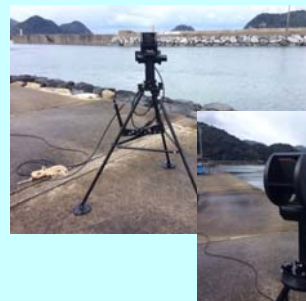
- 極浅海域での水中部の地形や構造物の3次元計測を行い、変状を定量的・定性的に把握する方法である。
- 水中固定による計測のほか、ゴムボートやROVに搭載して、移動しながら水際までの施設形状や海底地形計測ができる。チルト機能でソナーを360度回転させて計測することができる。
- 最適測定距離:1~20m(最大30m)
- データの取得点密度:数10個/m²
- 1日あたりの作業量:5~10箇所程度/日 ※水中固定の場合
- 計測時間:5~20分/回 ※水中固定の場合

機器本体

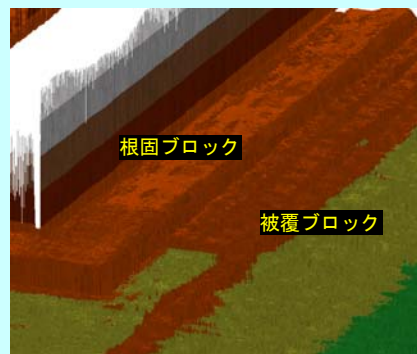
測量イメージ

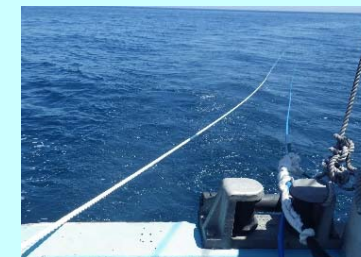
- 計測器(サイドスキャンソナー)を曳航し、海底面に向かって扇状に広がる音波を発信して、海底面を画像として捉える手法。
- 海底面から戻ってくる音波の強さは、海底面の「地質」や「物体」を反映させるので、この音波の強弱を濃淡表示することにより、海底の障害物や小さな起伏、あるいは底質の違いを写真で撮ったような画像として得ることができる。
- 1日あたりの探査距離:10~20km程度
- 画像データを片舷100~150mの広さで得られる。

点検手法のイメージ

調査状況(曳航)

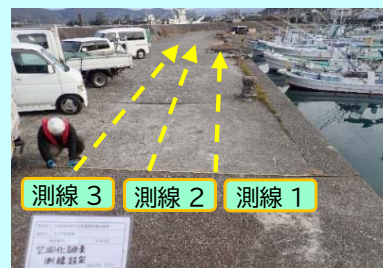
探査イメージ

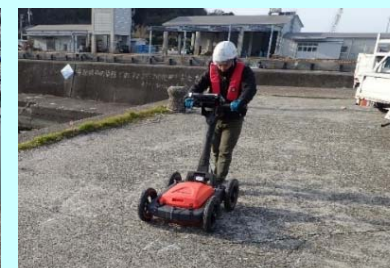
測線設定状況

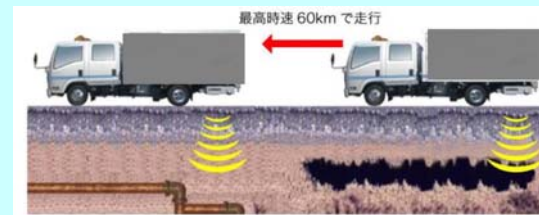
レーダ探査画像

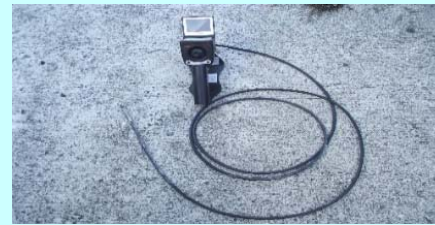
- 堤防の空洞化が疑われる箇所において、CCDカメラとスマートフォンを用いて不可視部の変状を定性的に確認を行う手法である。本手法は、詳細調査(空洞化調査)に相当する。
- 市販のCCDカメラとスマートフォンを使用する。
- 1日あたりの作業量:5~10箇所程度
- 画像解像度は、カメラ機器の性能による。

点検手法のイメージ

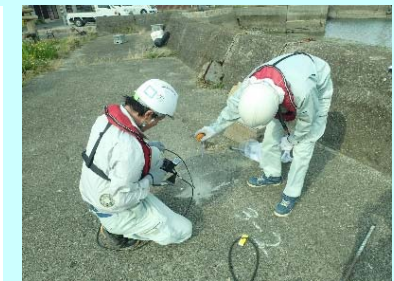
撮影イメージ

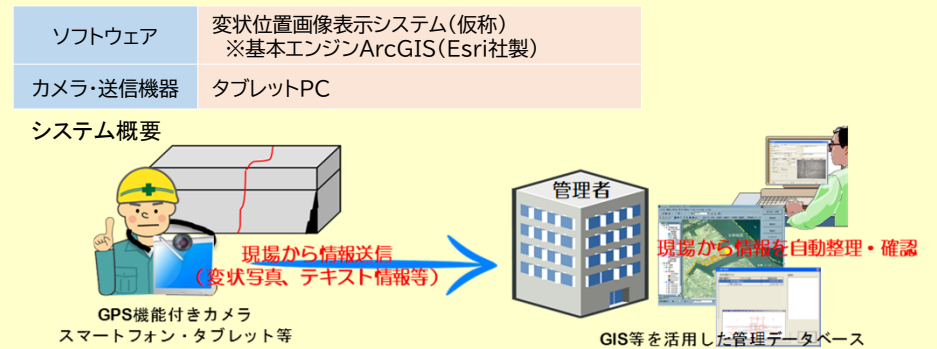
- 管理事務所等において、現地から送信された位置情報付きの写真データ(変状写真)及びテキスト情報(コメント等)を変状位置画像表示システム(仮称)で表示し、速やかに変状の概要(位置、外観)を把握する。
- 1日あたりの作業量:10km程度(ただし、移手段による)
- 画像解像度は、カメラ機器の性能による。

海岸保全施設における実験結果

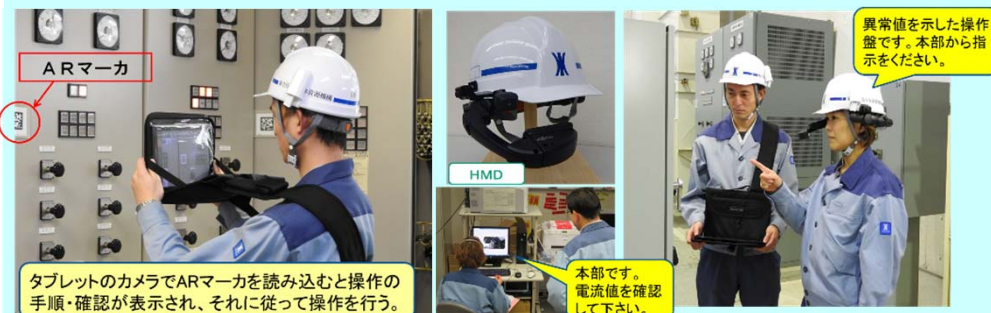
- タブレット端末とAR技術を利用して、ユーザーに映像と音声で操作場所や操作方法をナビゲーションする。
- HMD(ヘッドマウントディスプレイ)を使用し、故障や不具合の発生現場にいるユーザー目線の映像を遠隔地のPC上で共有する。

操作支援のイメージ(左:タブレット 右:ヘッドマウントディスプレイ)

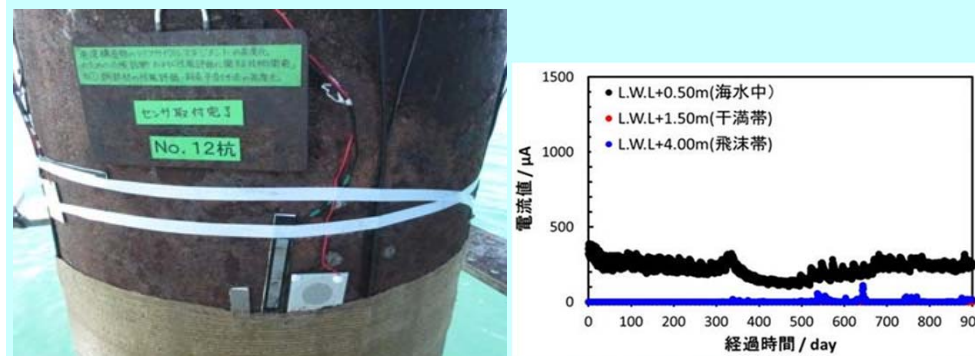
- 構造物に設置したセンサによって、鋼材の腐食や電気防食の陽極損耗等について定量的なデータを入手し、点検診断およびモニタリングを非破壊で行う。

観測イメージ

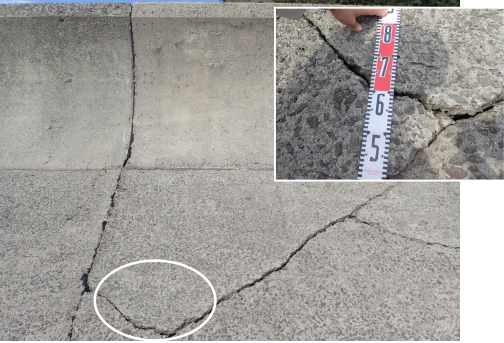
【波返工】

変状現象	変状のランクと変状事例写真	
ひび割れ	a	<p>部材背面まで達するひび割れ・亀裂が生じている。 (幅 5mm 程度以上)。</p>

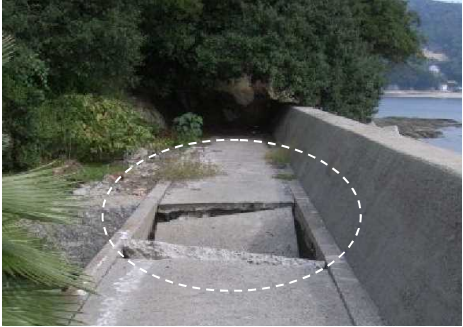
【天端被覆工】

変状現象	変状のランクと損傷事例写真	
沈下・陥没	a	<p>陥没がある。</p>

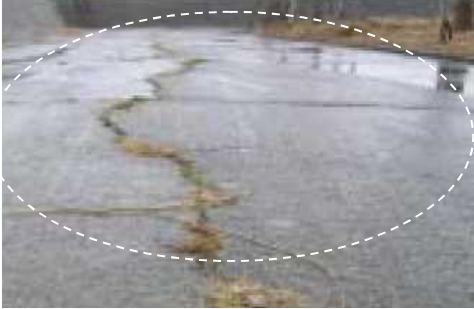
b	<p>沈下による凹部が目立つ。</p>

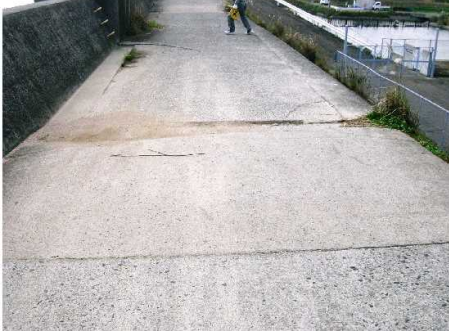
c	<p>—</p>
	d	<p>部分的な沈下が見られるか、沈下が見られない。</p>

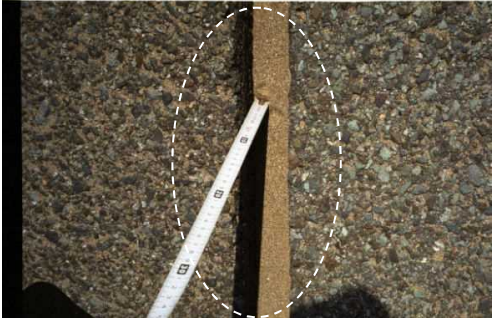
【天端被覆工】

変状現象	変状のランクと損傷事例写真		
目地部、打継ぎ部の状況	a	目地部、打継ぎ部のずれが大きく、堤体土砂の流失が見られる。

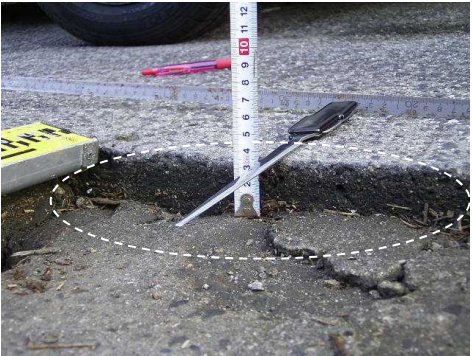
b	目地部、打継ぎ部より水の浸透がある。	
	c	目地部、打継ぎ部にずれがあるが、水の浸透はない。	
	d	目地部、打継ぎ部にわずかなずれ、段差、開きが見られるか、段差、開きが見られない。

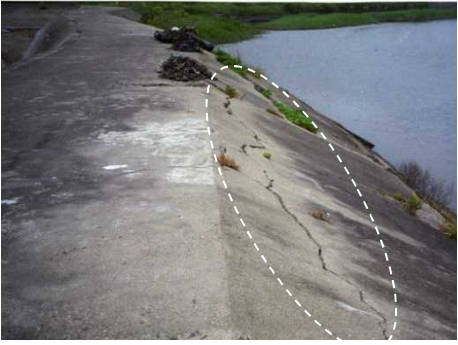
【表法被覆工】

変状現象	変状のランクと損傷事例写真		
ひび割れ	a	<p>部材背面まで達するひび割れ・亀裂が生じている。 (幅 5mm 程度以上)。</p>

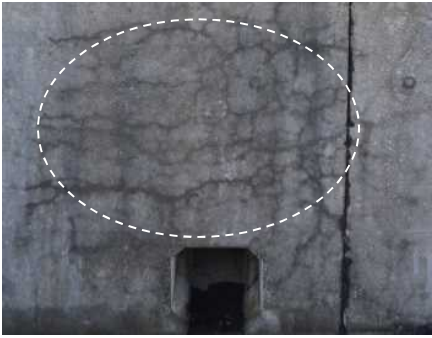
b	<p>複数方向に幅数 mm 程度のひび割れがあるが、背面までは達していない。</p>

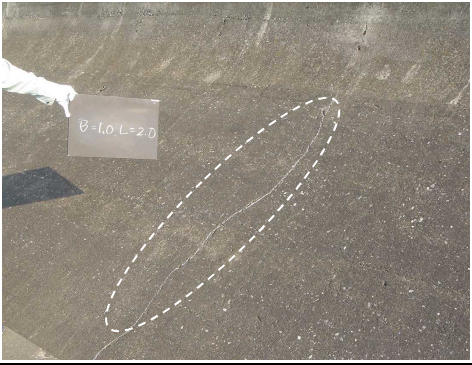
c	<p>1 方向に幅数 mm 程度のひび割れがあるが、背面までは達していない。</p>

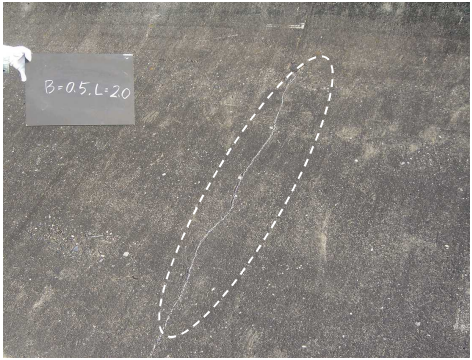
d	<p>1 mm 以下のひび割れが生じているか、ひび割れが見られない。</p>

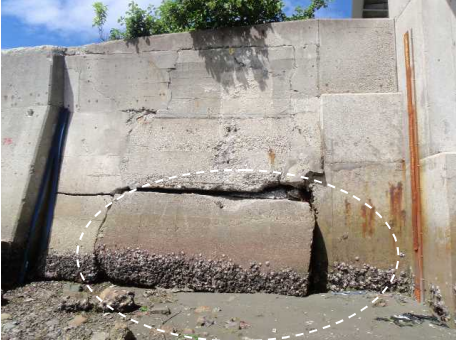
【表法被覆工】

変状現象	変状のランクと損傷事例写真	
目地部、打継ぎ部の状況	a	目地部、打継ぎ部のずれが大きく、堤体土砂の流出が見られる。
	b	目地部、打継ぎ部より水の浸透がある。

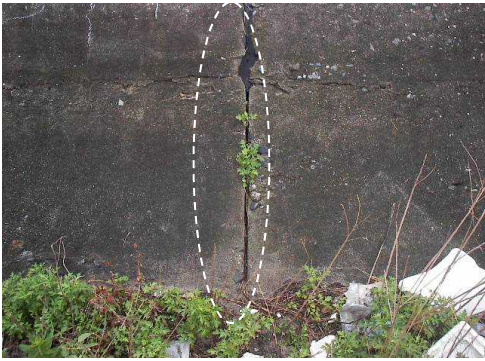
c	目地部、打継ぎ部にずれがあるが、水の浸透はない。
	d	目地部、打継ぎ部にわずかなずれ、段差、開きが見られるか、段差、開きが見られない。

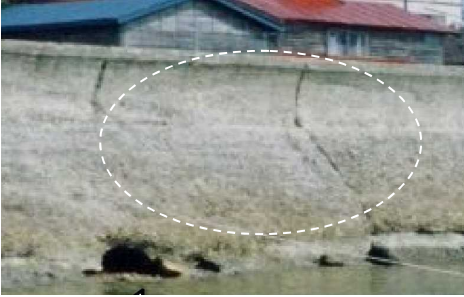
【表法被覆工】

変状現象	変状のランクと損傷事例写真	
剥離・損傷	a 広範囲に破損、または流出している。

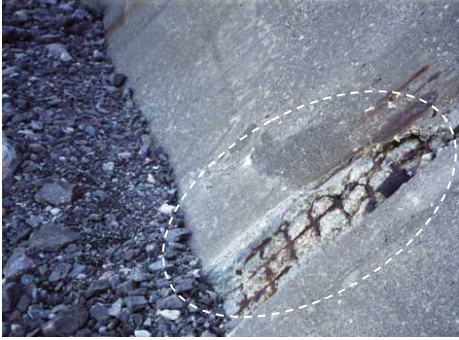
b 表面だけでなく部材の深部まで剥離・損傷が及んでいる。

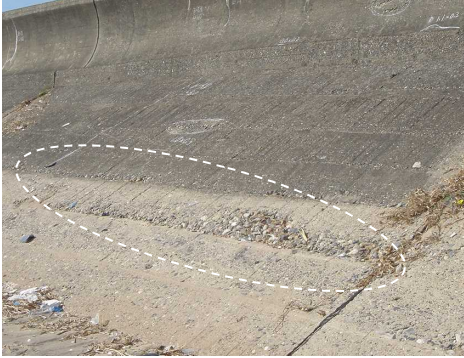
c 広範囲であっても表面の剥離・損傷が生じている。

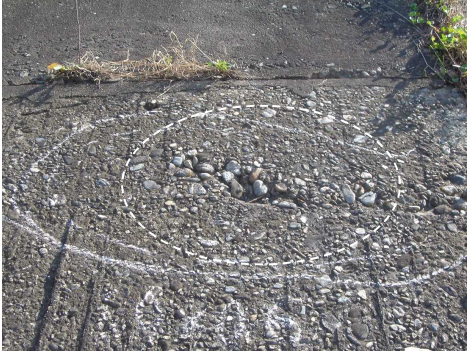
d ごく小規模の剥離・損傷が生じているか、剥離・損傷が生じていない。

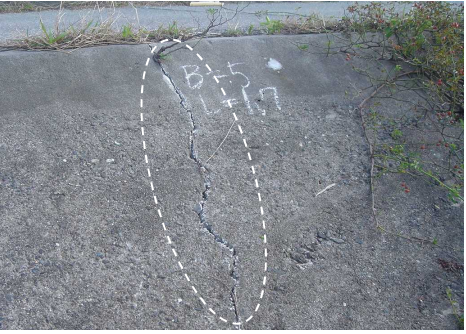
【裏法被覆工】

変状現象	変状のランクと損傷事例写真		
ひび割れ	a	部材背面まで達するひび割れ・亀裂が生じている（幅5mm程度以上）。

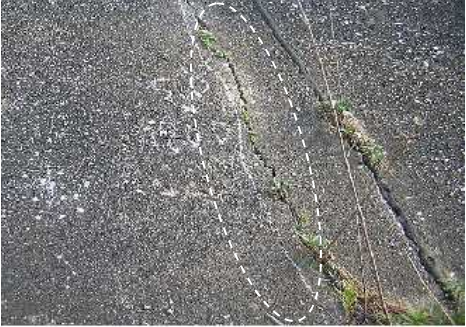
b	複数方向に幅数mm程度のひび割れがあるが、背面まで達していない。

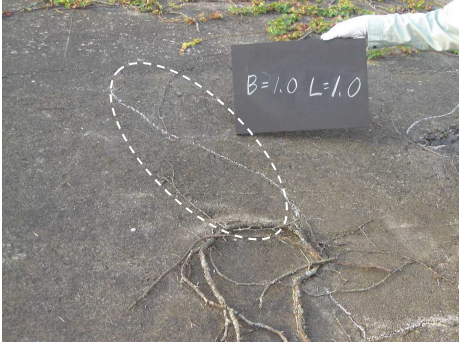
c	1方向に幅数mm程度のひび割れがあるが、背面まで達していない。

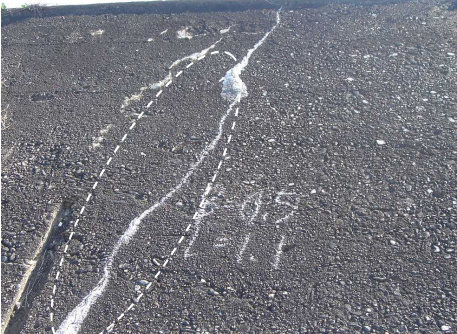
d	1mm以下のひび割れが生じているか、ひび割れが見られない。

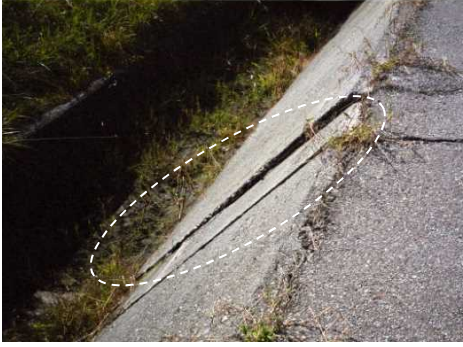
【裏法被覆工】

変状現象	変状のランクと損傷事例写真	
目地部、打継ぎ部の状況	a	目地部、打継ぎ部のずれが大きく、堤体土砂の流失が見られる。
	b	目地部、打継ぎ部より水の浸透がある。
	c	目地部、打継ぎ部にずれがあるが、水の浸透はない。

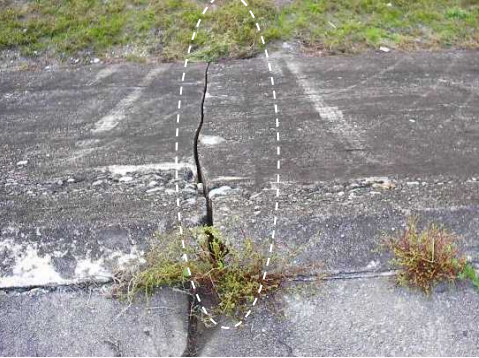
d	目地部、打継ぎ部にわずかなずれ、段差、開きが見られるか、段差、開きが見られない。

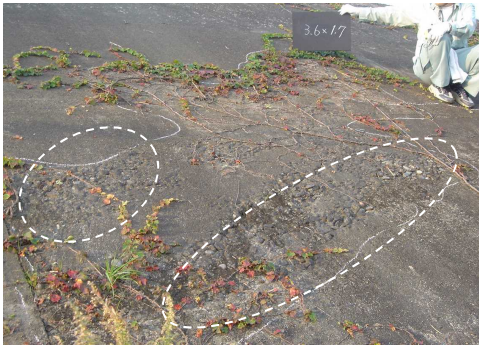
【裏法被覆工】

変状現象	変状のランクと損傷事例写真	
剥離・損傷	a	<p>広範囲に破損、または流失している。</p>
	b	<p>表面だけでなく部材の深部まで剥離・損傷が及んでいる。</p>
	c	<p>広範囲であっても表面の剥離・損傷が生じている。</p>

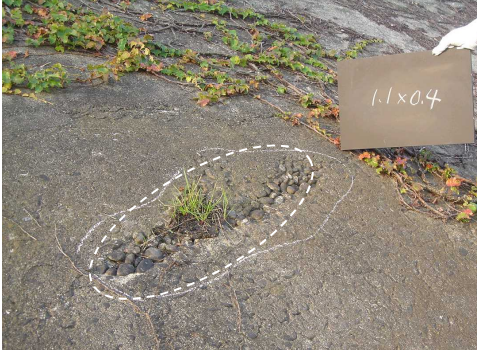
d	<p>ごく小規模の剥離・損傷が生じているか、剥離・損傷が見られない。</p>

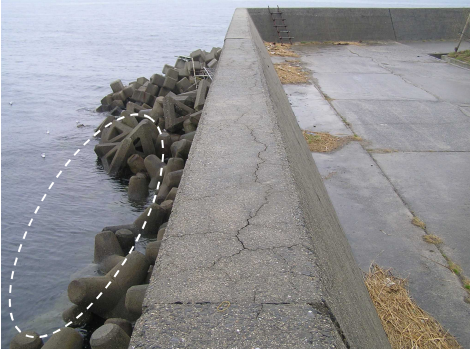
【消波工】

変状現象	変状のランクと損傷事例写真		
移動・散乱 及び沈下	a	消波工断面がブロック1層分以上減少している。	
	b	消波工断面が減少している（ブロック1層未満）。

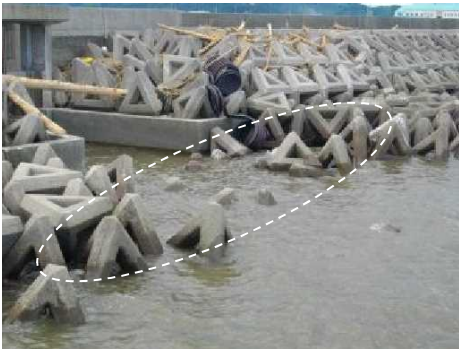
c	消波ブロックの一部が移動、散乱、沈下している。

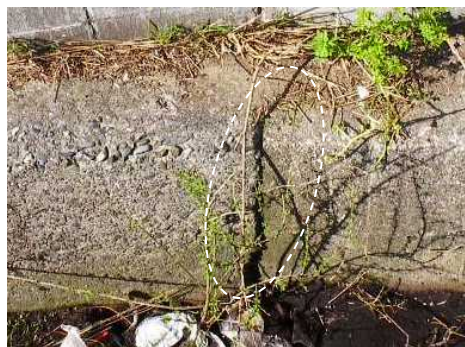
【排水工】

変状現象	変状のランクと損傷事例写真	
目地の開き、相対移動量	a	転倒、あるいは欠損がある。
	b	移動に伴う目地の開きが大きい。 天端工との目地部より水の浸透がある。
	c	目地ずれがあるが、水の浸透はない。
	d	目地部にわずかなずれ、段差、開きが見られるか、段差、開きが見られない。

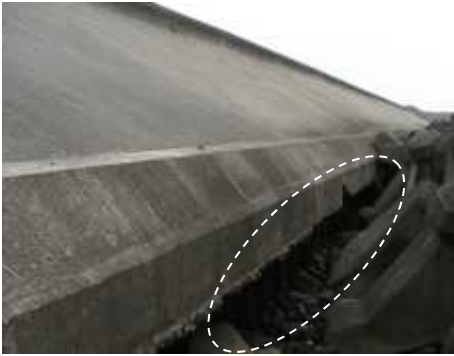
【前面海底地盤】

変状現象	変状のランクと損傷事例写真		
洗掘・堆積	a	<p>広範囲で浸食があり、かつ捨石マウンドの法尻前面で深さ1m以上の洗掘がある。洗掘に伴うマウンド等への影響がみられる。</p>

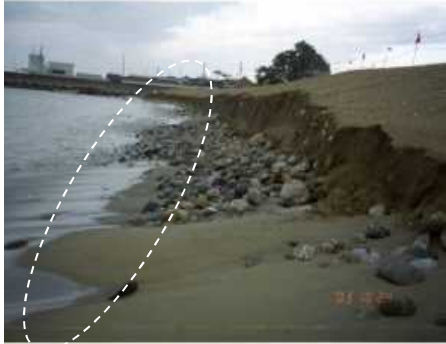
b	<p>広範囲で浸食があり、かつ捨石マウンド法尻前面で深さ0.5m以上1m未満の洗掘がある。</p>

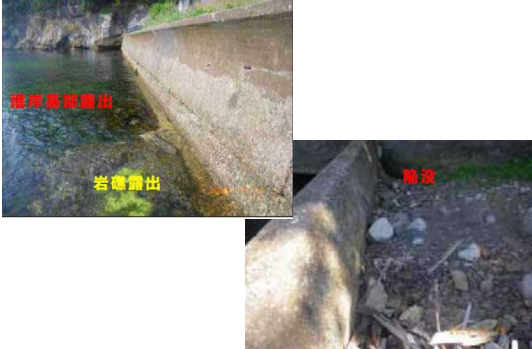
【前面海底地盤】

変状現象	変状のランクと損傷事例写真		
吸出し (根固部)	a	土砂が流出している。

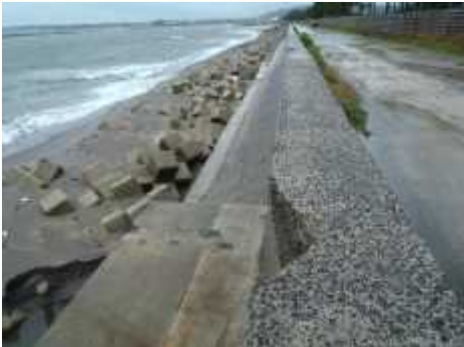
【根固工】

変状現象	変状のランクと損傷事例写真		
移動・散乱 及び沈下	a	石、ブロックが大規模又は広範囲に移動、散乱又は沈下している。	
	b	石、ブロックが沈下、移動又は散乱している。

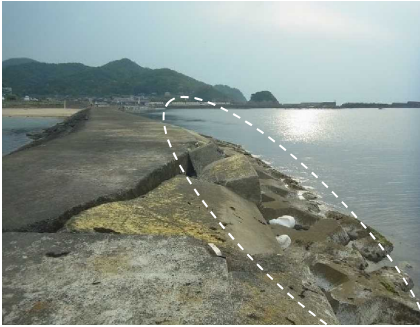
【根固工】

変状現象	変状のランクと損傷事例写真		
ブロック 破損	a	破損ブロックが多数あり配置の乱れが生じている。	
	b	破損ブロックは多数あるが、配置の乱れは少ない。

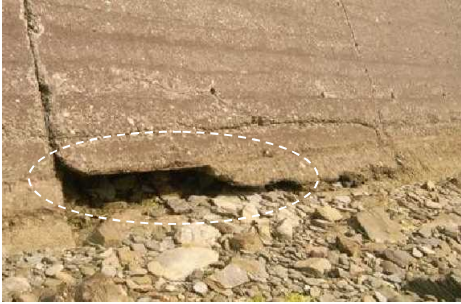
【基礎工】

変状現象	変状のランクと損傷事例写真		
剥離・損傷	a	表面だけでなく、部材の深部まで剥離・損傷が及んでいる。

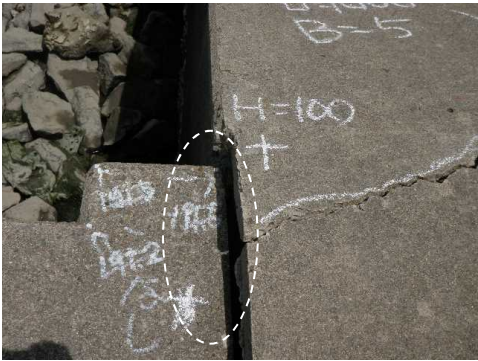
【基礎工】

変状現象	変状のランクと損傷事例写真		
目地ずれ	a	大きなずれ、段差がある。	
	b	小さなずれ、段差がある。

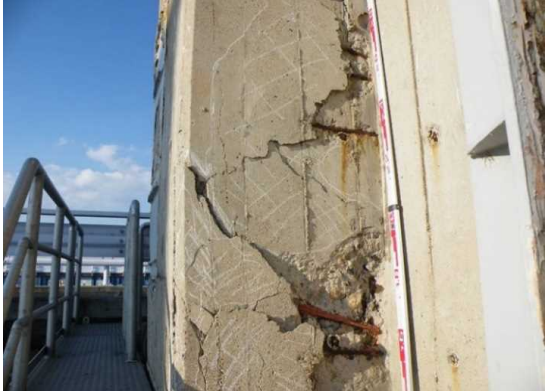
【堰柱・翼壁・胸壁・カーテンウォール・門柱・底版・函体】

変状現象	変状のランクと損傷事例写真	
剥離・損傷	a	<p data-bbox="507 300 692 405">広範囲に部材の深部まで剥離・損傷が生じている。</p>

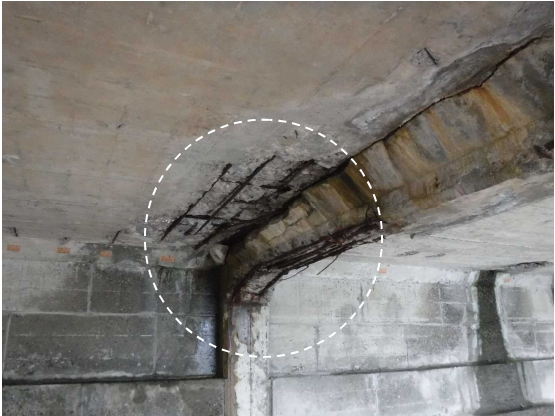
b	<p data-bbox="507 710 692 853">表面だけでなく部材の深部まで剥離・損傷が及んでいる。</p>

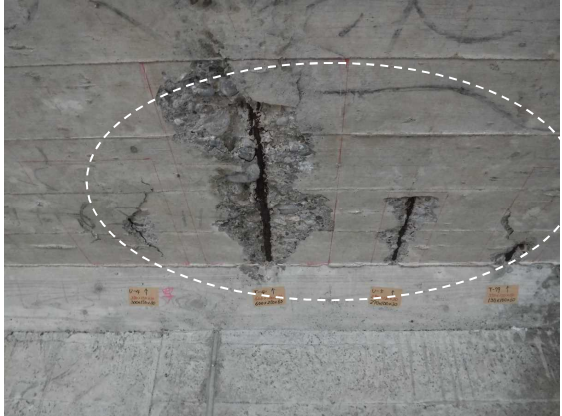
c	<p data-bbox="507 1158 692 1301">広範囲であっても表面のみの剥離・損傷が生じている。</p>

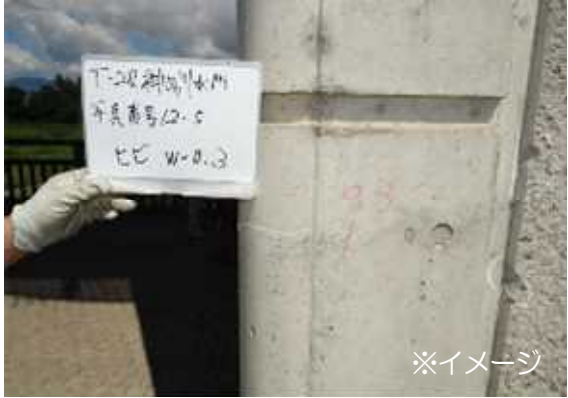
d	<p data-bbox="507 1606 692 1794">ごく小規模の剥離・損傷が生じているか、剥離・損傷が生じていない。</p>

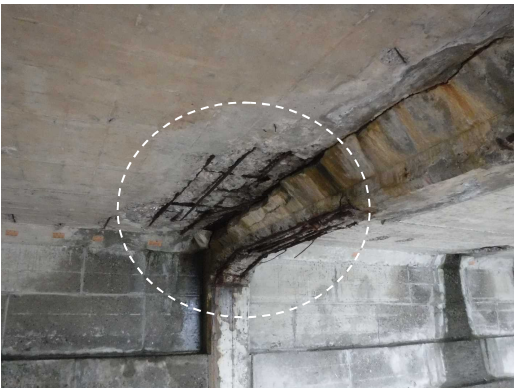
【堰柱・翼壁・胸壁・カーテンウォール・門柱・底版・函体】

変状現象	変状のランクと損傷事例写真	
鉄筋の腐食	a 浮き錆が著しく、構造耐力に影響する鉄筋断面積の有意な減少が全域にわたっている。

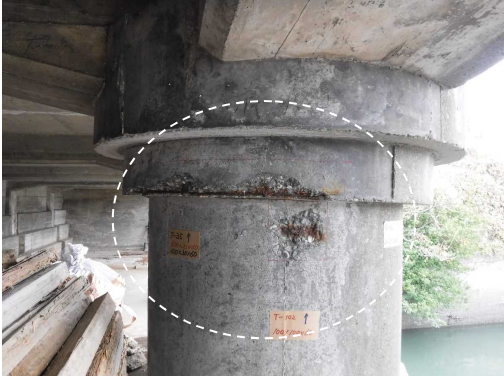
b 浮き錆が多く、鉄筋表面の大部分あるいは全周にわたる腐食が広範囲に認められる。

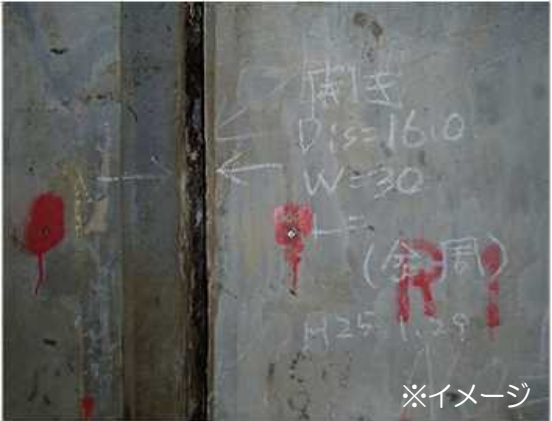
変状現象	変状のランクと損傷事例写真	
目地部、打ち継ぎ部等の状況	a	目地部、打ち継ぎ部のずれが大きく、堤体土砂の流出が見られる。
	b	目地部、打ち継ぎ部より水の浸透がある。
	c	目地部、打ち継ぎ部にずれがあるが、水の浸透はない。

※イメージ
	d	目地部、打ち継ぎ部にずれ、段差、開きが見られない。

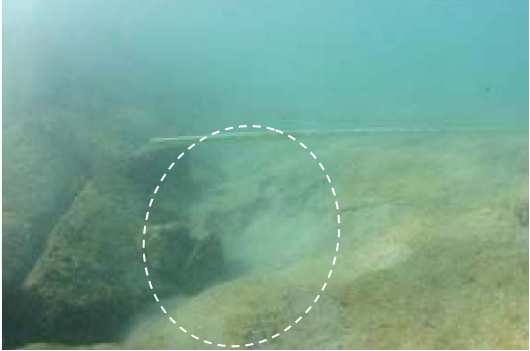
変状現象	変状のランクと変状事例写真	
前面海底地盤の洗掘 基礎工（根固工）の移動・沈下・散乱	a 広範囲で侵食があり、かつ捨石マウンドの法尻前面で深さ1m以上の洗掘がある。洗掘に伴うマウンド等への影響が見られる。 基礎工（根固工）の流出又は破壊、欠損がある。	
	b 広範囲で侵食があり、かつ捨石マウンド法尻前面で深さ0.5m以上1m未満の洗掘がある。 基礎工（根固工）の小規模な移動又は沈下がある。

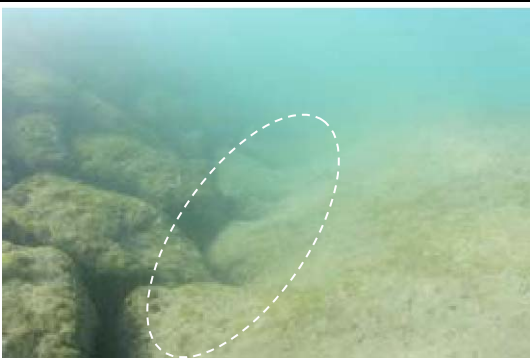
c 深さ0.5m未満の洗掘がある。

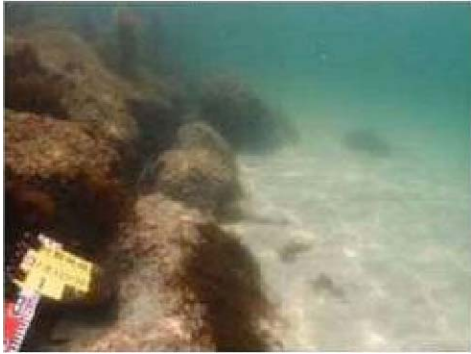
d わずかな変状がみられるか、変状なし。

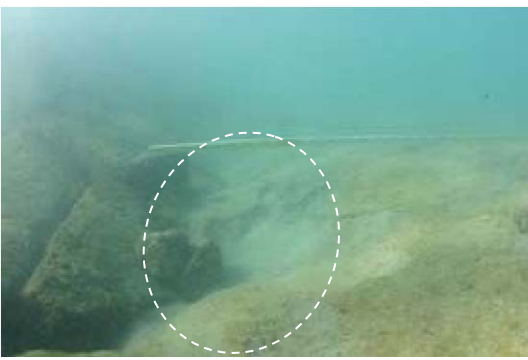
変状現象	変状のランクと変状事例写真		
前面海底地盤の洗掘 基礎工（根固工）の移動・沈下・散乱	a	広範囲で侵食があり、かつ捨石マウンドの法尻前面で深さ1m以上の洗掘がある。洗掘に伴うマウンド等への影響がみられる。 石、ブロックが移動、沈下又は散乱している。	
	b	広範囲で侵食があり、かつ捨石マウンド法尻前面で深さ0.5m以上1m未満の洗掘がある。 石、ブロックが移動、沈下又は散乱している。

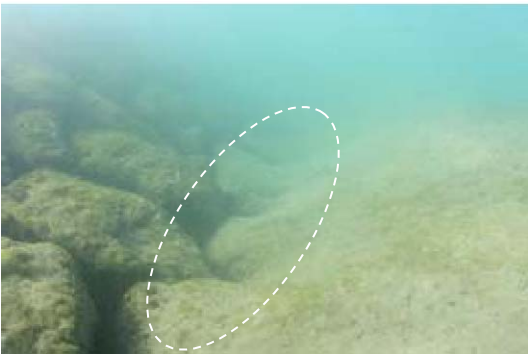
c	深さ0.5m未満の洗掘がある。 部分的にごく小さな移動（ずれ）がみられる。

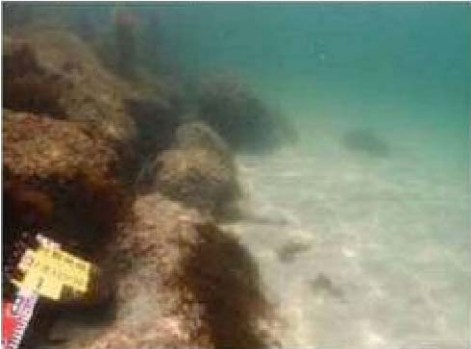
d	わずかな変状がみられるか、変状なし。

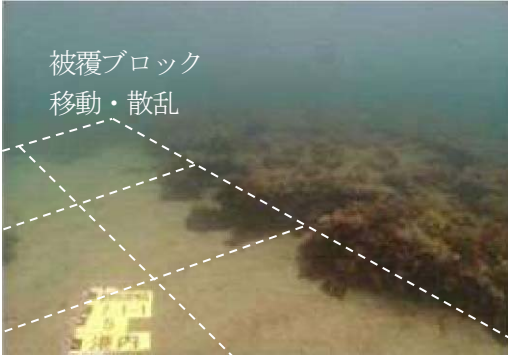
変状現象	変状のランクと変状事例写真		
移動・沈下・散乱・破損	a	石、ブロックが大規模又は広範囲に移動、散乱している。

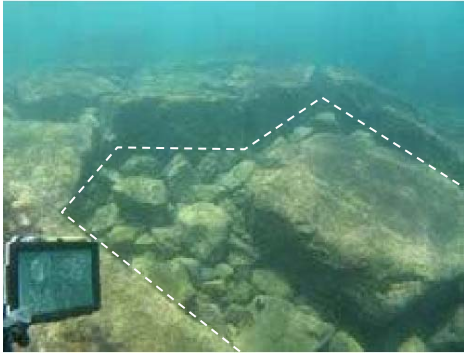
破損ブロックが多数あり、配置の乱れが生じている。	
	b	石、ブロックが大きく移動している。

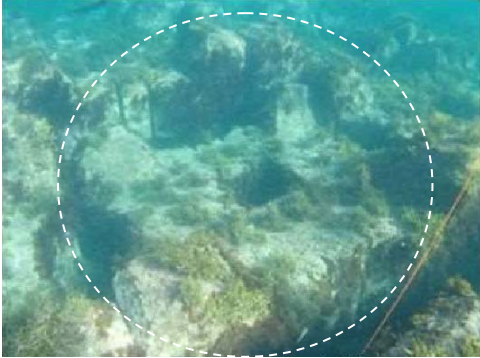
破損ブロックが多数あるが、配置の乱れは少ない。	
	c	部分的にごく小さな移動（ずれ）がみられる。

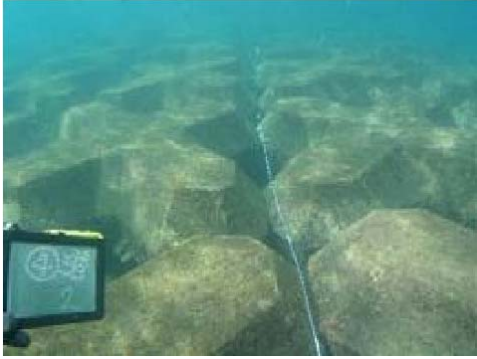
ごく小規模のひび割れ・剥離が生じている。	
	d	わずかな変状がみられるか、変状なし。

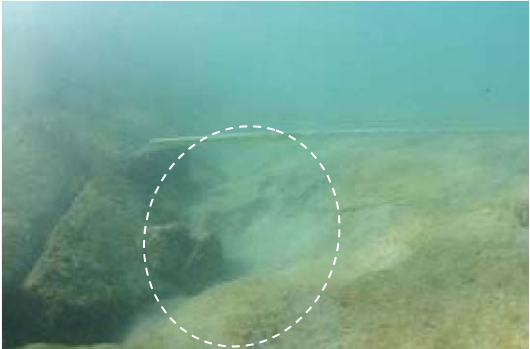
変状現象	変状のランクと変状事例写真	
前面海底地盤の洗掘 基礎工（根固工）の移動・沈下・散乱	a 広範囲で侵食があり、かつ捨石マウンドの法尻前面で深さ1m以上の洗掘がある。洗掘に伴うマウンド等への影響がみられる。 石、ブロックが大規模又は広範囲に移動、沈下又は散乱している。	
	b 広範囲で侵食があり、かつ捨石マウンド法尻前面で深さ0.5m以上1m未満の洗掘がある。 石、ブロックが移動、沈下又は散乱している。

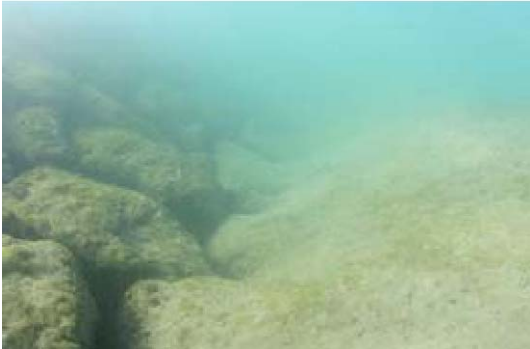
c 深さ0.5m未満の洗掘がある。 部分的にごく小さな移動（ずれ）がみられる。

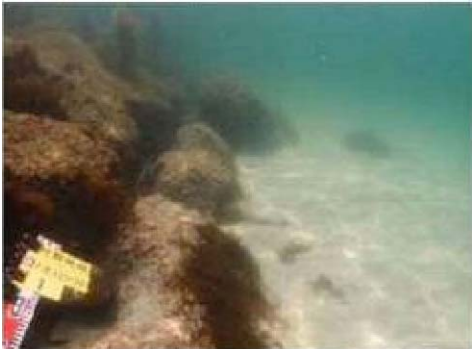
d わずかな変状がみられるか、変状なし。

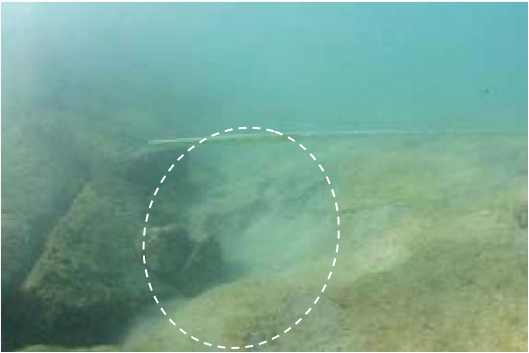
変状現象	変状のランクと変状事例写真	
前面海底地盤の洗掘 基礎工（根固工）の移動・沈下・散乱	a 広範囲で侵食があり、かつ捨石マウンドの法尻前面で深さ1m以上の洗掘がある。洗掘に伴うマウンド等への影響がみられる。 流失又は破壊、欠損がある。	
	b 広範囲で侵食があり、かつ捨石マウンド法尻前面で深さ0.5m以上1m未満の洗掘がある。 小規模な移動又は沈下がある。

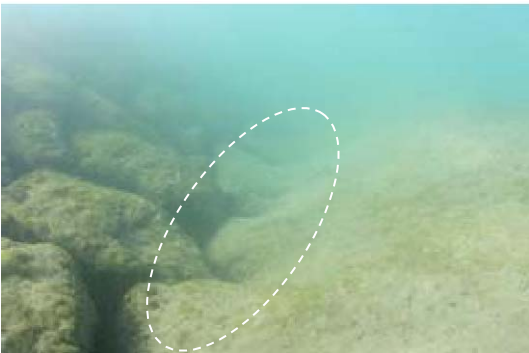
c 深さ0.5m未満の洗掘がある。

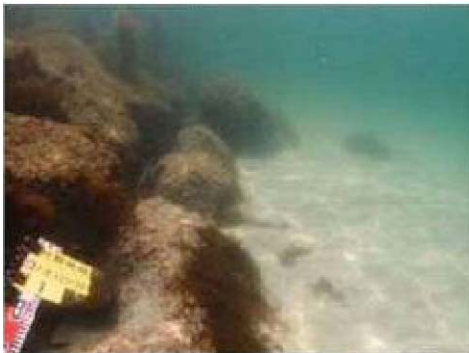
d わずかな変状がみられるか、変状なし。

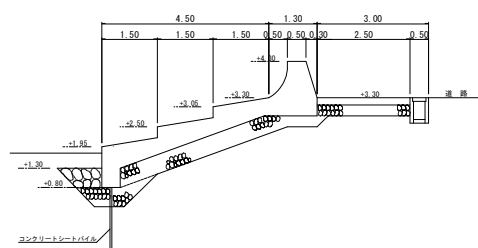
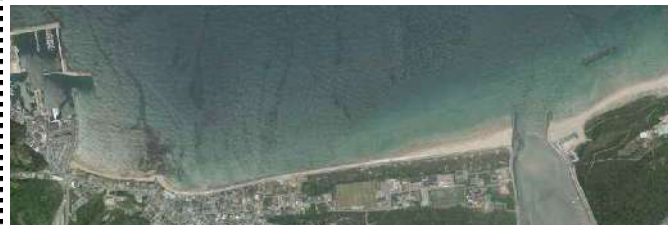
施設情報	《断面図》	《全体平面図》	建設時期	施設種類	構造形式	前面状況

昭和38年～昭和48年	護岸	緩傾斜型	砂浜

代表的な変状				変状の要因等
部材	変状ランク	変状現象	計測寸法	
波返工	a	防護高さの不足	標高(D.L.)4.3m、最大沈下量0.2m	既設基礎部のコンクリートシートパイルが露出するほどの侵食、経年劣化等の影響により、背後地の吸出しや沈下が始まった。
表法被覆工	b	目地部、打継ぎ部の状況	開き(D)0.03m

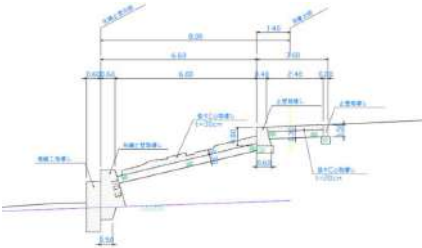
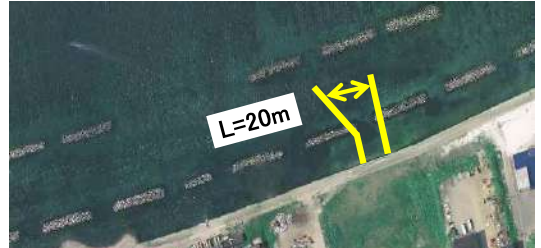
施設情報	≪断面図≫

建設時期	施設種類	構造形式	前面状況
			昭和41年	護岸	緩傾斜型	根固工

代表的な変状				変状の要因等
部材	変状ランク	変状現象	計測寸法	
天端被覆工	c	剥離・損傷	直径(L)13m、短径(S)0.5m	護岸の変状原因として、斜路部は波浪の影響を受けたことや施工から50年程度経過していることから、経年変化によりコンクリートの剥離が生じたと考えられる。天端被覆工についても同様の原因により止壁が損傷し、そこから裏込め材の吸出しが生じたものと考えられる。
表法被覆工	c	剥離・損傷	直径(L)25m、短径(S)0.5m	
修繕箇所状況		≪天端被覆工(止壁)≫  	≪表法被覆工≫

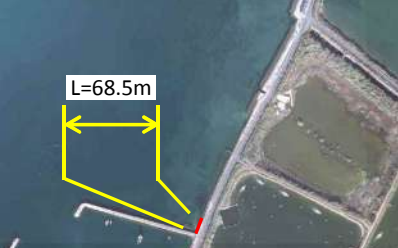
≪全体平面図≫

建設時期	施設種類	構造形式	前面状況
			昭和48年	護岸	傾斜型	根固工

代表的な変状				変状の要因等
部材	変状ランク	変状現象	計測寸法	
天端被覆工	b	ひび割れ	-	表法被覆工下部や天端被覆工にひび割れや剥離が発生した。表法被覆工下部の変状原因は、波や潮位の直接的な影響を受けやすい位置であるため、経年劣化によるひび割れにより剥離が生じたと考えられ、天端被覆工の変状原因は、漏水や吸出しが起因すると推測される。
	b	剥離・損傷	-	
表法被覆工	a	剥離・損傷	-

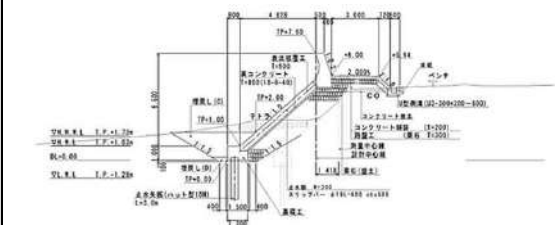
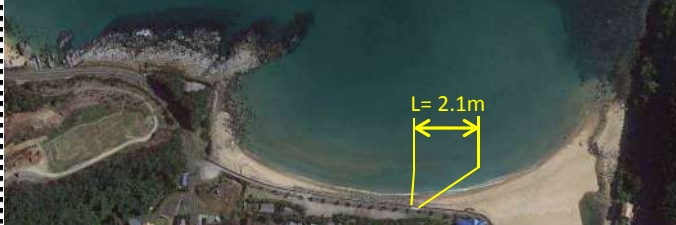
施設情報	≪断面図≫※対策後の断面

建設時期	施設種類	構造形式	前面状況
			昭和41年	護岸	傾斜型	消波工

代表的な変状				変状の要因等
部材	変状ランク	変状現象	計測寸法	
天端被覆工	a	沈下・陥没	直径(L)9m、短径(S)2m	砂浜幅が狭くなっている箇所であり、傾斜護岸の下部の砂の吸い出しにより、空洞化が発生したものと思われる。なお、護岸下部付近の詳細な状況(ひび割れ等)は、不明である。
≪天端被覆工≫

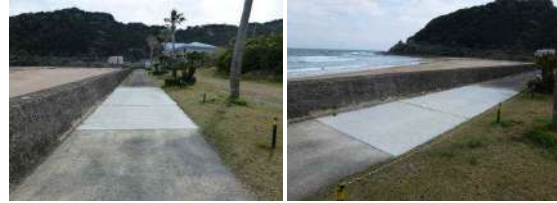
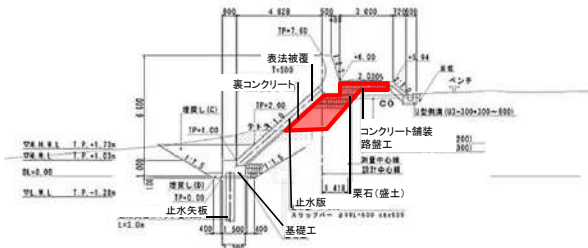
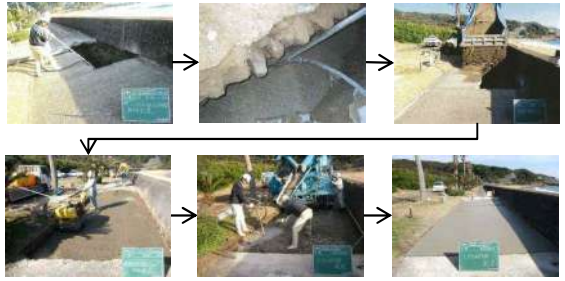
≪対策断面図ほか≫

変状連鎖パターン	※	堤体土砂の吸出し及び堤内の空洞化が生じており、天端被覆工の陥没の兆候が生じたものと考えられる。
----------	---	---

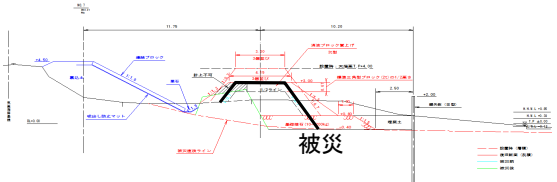
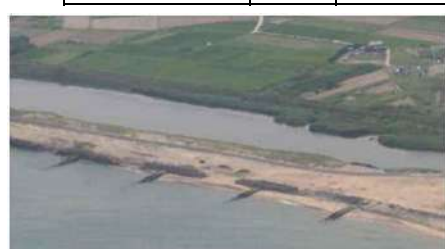
施設情報	≪断面図≫※対策後の断面

建設時期	施設種類	構造形式	前面状況
			昭和56年	護岸	傾斜型	消波工

代表的な変状				変状の要因等
部材	変状ランク	変状現象	計測寸法	
表法被覆工	a	沈下	直径(L)2m	① 海岸侵食の影響。当箇所は従来から侵食作用を受けている海岸であり、冬季風浪により侵食が進行していた可能性が高い。侵食の進行で海浜が有している消波機能が低下していたと考えられる。 ② 消波堤の構造は、砂の上に直接ブロックを設置しただけの構造であるため、波浪の作用による洗掘と砂の吸出しを受け沈下・転倒したと考えられる。また、当箇所に来襲する波向きが護岸に対してほぼ直角であることと、被災時の波浪が長周期で侵食特性を有していたことが洗掘・吸出し効果を助長したと考えられる。 ③ 護岸工の被災・消波堤の被災により、長周期波浪が継続的に護岸工に直接作用していた。護岸工はもともと波浪に対して防護するものではないため、引き波時の掃流力(沖に戻る力)により、護岸工の背面土砂の細粒分が吸出しを受けて減少し、背面土砂の陥没、護岸の崩落等が生じたものと考えられる。
	a	目地部、打継ぎ部の状況	ずれ(B)0.5m	
消波工	a	移動・散乱及び沈下	標高(D.L.)2m

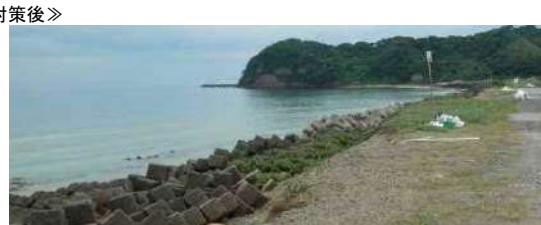
対策時期	平成25年 (建設後32年)
対策時期を決定した理由	風浪により当該施設が被災したため
対策を実施した理由	施設の防護機能に支障が生じたため
要求した機能回復の程度	本対策後も再度の対策についても想定している程度
工法名	消波ブロック工、連結ブロック張工
工法の概要	消波ブロック(2t)設置N=429個:計画堤防高に対し、来襲波が越波することの無いよう設置。 ※既存設備には基礎工(基礎捨石)が配置されていなかったことから、今回、洗掘・沈下防止を目的に新たに設置。 ※ブロック重量は計画実施時に形状等を再検討し、3t→2tに変更。 連結ブロック張工A=159m ² :法面侵食防止を目的で設置。
工法の選定理由	・消波ブロックについては、来襲波が計画護岸高(T. P+4.5m)を越えないようにすることを工法選定の基本方針として、設置位置、配置方法(乱積・層積)、重量の観点から現地状況を踏まえて比較検討し、最も経済性に優れた工法を採用した。 ・連結ブロックについては、当初の設置目的(法面侵食)、構造を考慮し現状と同等の規格で復旧することを基本方針とし、被災原因(波浪による吸出し)を除去する目的で、吸出し防止マットの敷設を行う工法を採用した。
実施数量/費用	消波ブロック(2t)設置N=429個、連結ブロック張工A=159m ² / 51,675千円

対策工法	≪対策前≫ 冬季風浪の繰り返し作用及び被災原因となった風浪により、消波ブロック沈下が生じ、護岸工に波浪外力が作用し侵食を受けた。	 	≪対策後≫

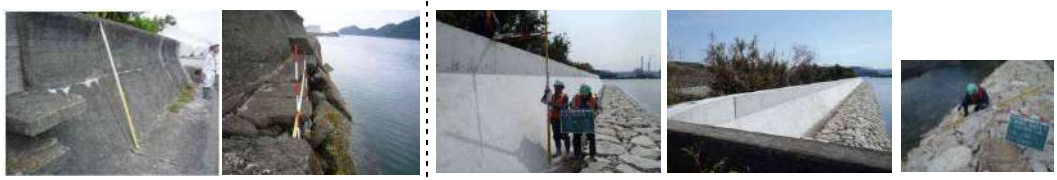
対策工法	対策時期	平成23年 (建設後54年)
	対策時期を決定した理由	対象護岸(延長:L=113m)は、老朽化に伴い、コンクリートの劣化をはじめ、壁体へのひび割れや目地開きが発生している。吸い出しに起因すると推測される護岸下段部の陥没等が顕著となり、早期の対策が必要と判断したため。
	対策を実施した理由	施設の防護機能に支障が生じたため
	要求した機能回復の程度	供用期間に対策の必要のないような程度
	工法名	表法被覆工
	工法の概要	既設護岸にコンクリートを打設して補強を行い、被覆石の設置により吸い出しに対する防護を図る。
	工法の選定理由	波浪対策として既設護岸にコンクリートを打設して補強を行い、また、吸い出しの原因と推測される護岸下段部は防砂シート、捨石根固、被覆石により補強した。
	実施数量/費用	コンクリート工V=171m ³ 、基礎捨石工V=327m ³ 、被覆石工V=470m ³ / 16,000千円
	≪対策前≫ 壁体表面の亀裂及び目地材流出による目地開き、壁体表面にコンクリート粗骨材の露出等の劣化がみられる。また、護岸下段部が延長10m程度で崩壊している。	≪対策後≫

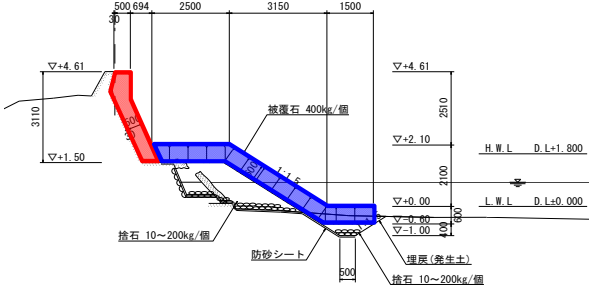
≪対策断面図ほか≫

変状連鎖パターン	2-1	波浪による波力作用により、表法被覆工の損傷から、堤体土砂のすい出しが生じたものと考えられる。
≪適用にあたっての留意点≫ ・表法被覆工の変状箇所の修繕は、防護機能の回復の観点及び堤体土砂の流出抑制の観点から有効な工法。 ・変状原因究明のための調査・分析を行い、波浪対策の必要性について検討することが重要。

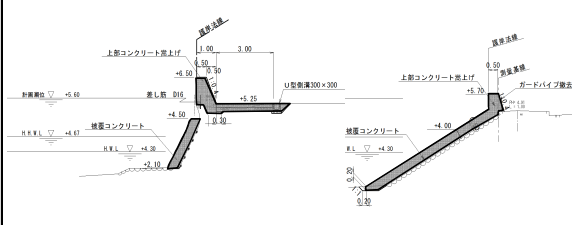
施設情報	《断面図》※太線・ハッチング範囲は対策箇所	《全体平面図》	建設時期 昭和39年	施設種類 護岸	構造形式 傾斜型	前面状況 消波工

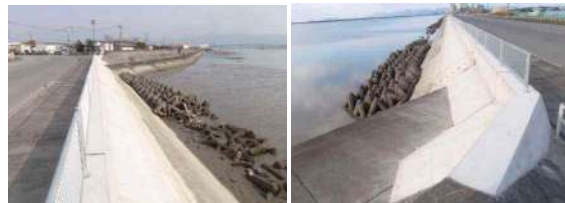
《対策後》

対策工法	対策時期	平成25年 (建設後50年)	
	対策時期を決定した理由	施設の老朽化及び越波被害	
	対策を実施した理由	施設の防護機能に支障が生じたため	
	要求した機能回復の程度	供用期間に対策の必要のないような程度	
	工法名	—	
	工法の概要	既設護岸の老朽化対策と天端高不足の対策として、コンクリートの腹付けとパラベットの嵩上げを行った。	
	工法の選定理由	当該海岸保全施設は、外海からの波が直接作用し、表面被覆工の表面コンクリートが剥離し、また石積護岸表面にクラックが発生していることから、腹付けコンクリート及びパラベットの嵩上げ工法を選定した。	
	実施数量/費用	腹付け 2,300m ³ 、パラベットの嵩上げ 2,700m ³ / 50,000千円	
	《対策前》 表面被覆工、 表面コンクリートの 剥離

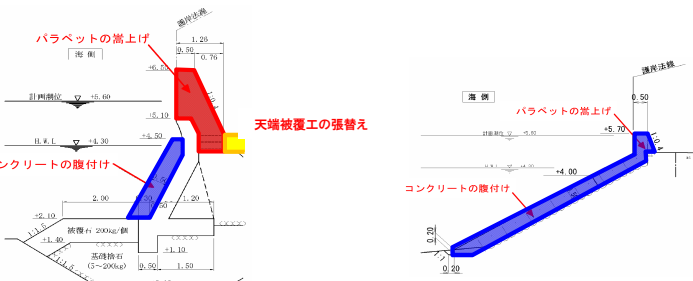
《対策断面図ほか》

変状連鎖パターン	7、2-1	環境作用・材料的要因及び波浪により、表法被覆工の亀裂・損傷が生じたものと考えられる。また、天端高さが不足している。
----------	-------	---

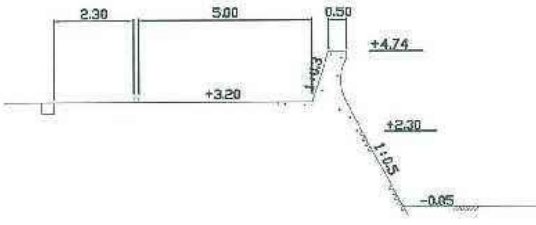
施設情報	<<断面図>>

建設時期	施設種類	構造形式	前面状況
			昭和53年	護岸	傾斜型	無し

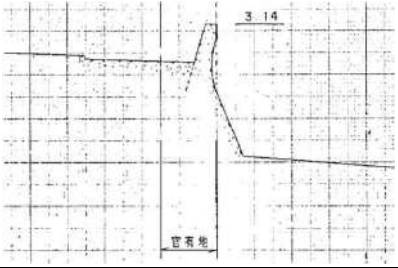
施設情報	《断面図》	《全体平面図》	建設時期	施設種類	構造形式	前面状況

昭和46年	護岸	直立型	砂浜
			出典：国土地理院ホームページ

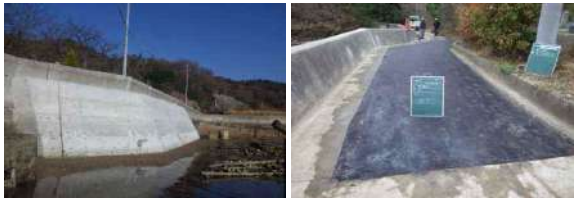
<p>《対策後》</p>

対策時期	平成25年 (建設後42年)	
対策時期を決定した理由	-	
対策を実施した理由	施設の防護機能に支障が生じたため	
要求した機能回復の程度	供用期間に対策の必要のないような程度	
工法名	張コンクリート補強工法+間詰コンクリート+オーバーレイ舗装	
工法の概要	<ul style="list-style-type: none"> ・亀裂部や損傷の激しい護岸の前面に張コンクリートで補強する ・天端被覆をコア抜きし、穴を利用して空洞部にコンクリートを充填する ・沈下した天端被覆コンクリートの上にアスファルトで舗装する 	
工法の選定理由	護岸を更新するよりも、既設護岸を利用して補強・補修するほうが、工事費も安く、道路の交通止め期間も短いため	
実施数量/費用	L=14.5m 間詰コンクリート7m ³ / 3,168千円	
対策工法	<p>《対策前》</p> <p>老朽化及び長年の波浪により護岸コンクリートの劣化が進み、基礎下部からの吸出しによるものと思われる背面の空洞化により、護岸に亀裂が生じ海側に傾いている。またこのことにより天端被覆が沈下している。</p>

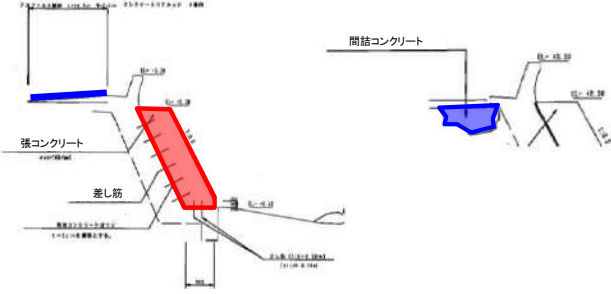
<p>《対策断面図ほか》</p>

変状連鎖パターン	1, 2	波浪による洗掘作用により、基礎下部のすい出しが生じており、また、波浪による波力作用により、表法被覆工・波返工にひび割れが発生し、堤内の空洞化が生じたため、天端被覆工の沈下が生じたものと考えられる。
<p>《適用にあたっての留意点》</p> <ul style="list-style-type: none"> ・堤内の空洞化対策は、防護機能の回復の観点から有効であり、表法被覆工の変状箇所の張りコンクリートによる補強は、堤体土砂の流出抑制の観点から有効な工法である。 ・変状原因の調査・究明を行い、吸出し防止対策の必要性を検討することが重要。

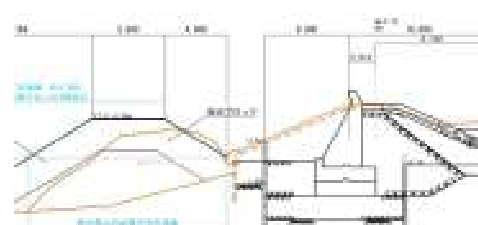
施設情報	≪断面図≫※黒の実線は対策後

建設時期	施設種類	構造形式	前面状況
			昭和43年	護岸	直立型	消波工

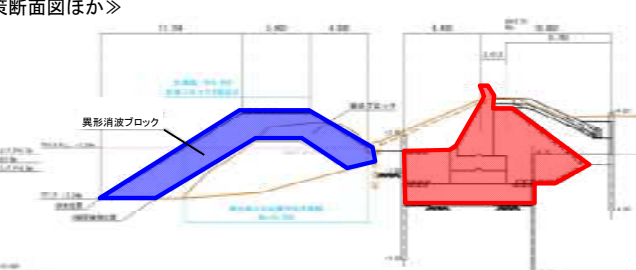
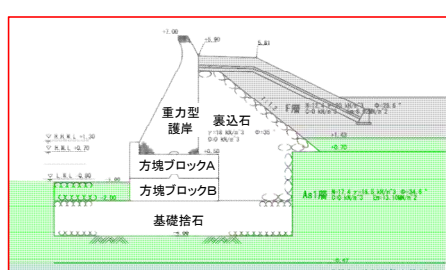
≪対策断面図ほか≫

対策時期	平成24年 (建設後46年)	
対策時期を決定した理由	健全度調査(海岸保全施設維持管理マニュアル(H20.2))により、要対策(Aランク)と判断されたため	
対策を実施した理由	防護機能に支障が生じていないものの、変状や劣化が進行したため	
要求した機能回復の程度	供用期間に対策の必要のないような程度	
工法名	構造形式の変更(傾斜型→直立型)	
工法の概要	①直立型護岸[現場打ち]+方塊ブロック ②堤体工:既設護岸の築造時、前面に十分な砂浜を有していたが、現在では侵食により砂浜が消失し、波が基礎に直接作用する状況となっており、修繕で長寿命化を図ることは困難と判断し、構造形式を直立型に変更。併せて、計画外力に対する所要の天端高を確保。 ③消波工:消波ブロックの追加(波浪条件の再検討による所要重量増に対応)	
工法の選定理由	・「重力型+方塊ブロック直立型護岸」は、T.P.+0.5mまで方塊ブロックにより築造するため、全てを現場打ちとする工法と比較し、ドライな現場条件の必要がなく施工性に優れている。 ・仮締め切りを越波する波浪が来襲した場合でも、手戻りの危険性は小さく、最も経済的。	
実施数量/費用	650m	1,300,000千円

変状連鎖パターン	1-1, 2	波浪による洗掘作用により、基礎工の損傷及び砂浜の消失が生じ、更に波浪による波力作用により、波返工及び表法被覆工の亀裂・損傷や堤内の空洞化、天端被覆工の陥没の兆候が生じたものと考えられる。
----------	--------	---

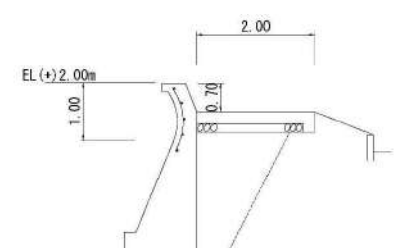
施設情報	「断面図」	「全体平面図」	建設時期	施設種類	構造形式	前面状況

昭和49年	護岸	直立型	無し
「国土地理院撮影の空中写真(2010年撮影)」

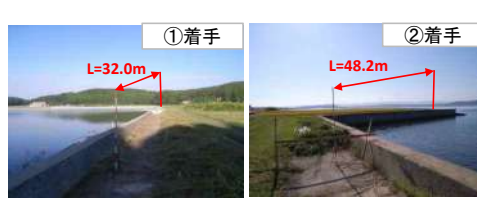
対策時期	平成25年 (建設後39年)
対策時期を決定した理由	対象施設区間は、築造後約40年が経過しており、平成18年度に行った点検の結果、堤防高の不足、部材の経年変化や老朽化が著しく、このまま放置すれば破堤、倒壊が発生し、背後の人家や農地等に対し甚大な被害を生じさせる恐れがあったため。
対策を実施した理由	施設の防護機能に支障が生じたため
要求した機能回復の程度	供用期間に対策の必要のないような程度
工法名	L型被覆工
工法の概要	既設護岸の活用が可能であるため、堤防護岸の機能を補う構造として、既設護岸の背後にL型擁壁を配置することで、堤防高を確保し、護岸健全性を維持させる。
工法の選定理由	波浪の対策として、既設護岸にコンクリートを打設して鉄筋で補強し、堤防高を従来の高さまで回復させた。また、重力式擁壁との経済比較によって、L型被覆工を選定した。
実施数量/費用	80.2m / 4,857千円
対策工法	「対策前」 波返工及び天端被覆工における沈下・陥没や、表面被覆工にひび割れが見られる。

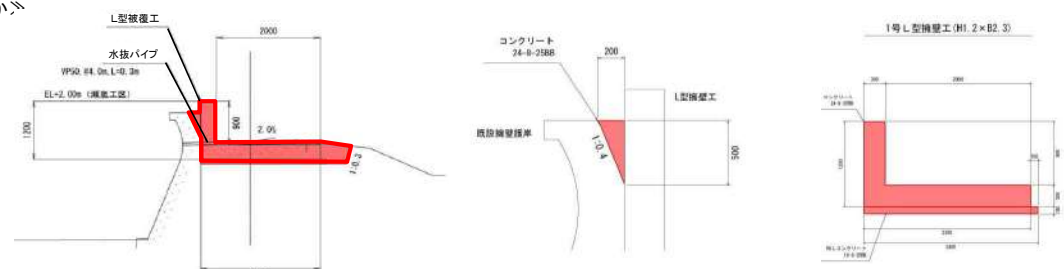
「対策断面図ほか」

変状連鎖パターン	(2-2) 波浪による波力作用により、波返工に亀裂・沈下及び天端被覆工に沈下が生じたものと考えられる。
----------	---

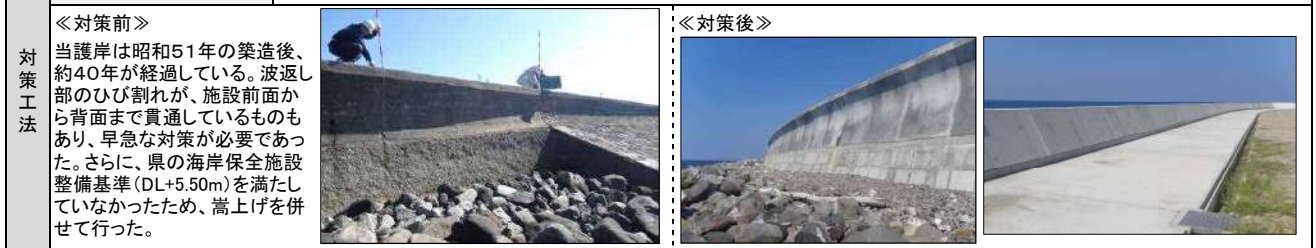
対策時期	平成25年 (建設後38年)
対策時期を決定した理由	県全域の漁港海岸の中から、優先度の高いものを抽出して対策を実施…海岸堤防等老朽化対策緊急事業(平成24～25年度)
対策を実施した理由	防護機能に支障が生じていないものの、変状や劣化が進行したため、その他(施設本体の防護高不足)
要求した機能回復の程度	供用期間に対策の必要のないような程度
工法名	波返し撤去+(既設本体の)コンクリート腹付け工法
工法の概要	<ul style="list-style-type: none"> ■既存施設が所要防護高さ(DL+5.50m)に満たないため、波返し部を撤去。 ■本体工の表面をはつり、差し筋をして新旧部材の一体化を図る。 ■本体工の前面に厚50cmの腹付けコンクリートを打設、さらに波返しの新設により防護高(DL+5.50m)を満足した。
工法の選定理由	ひび割れが顕著な既設波返し部は、本体強度を考慮し、取り壊すこととした。また、本体工前面部は表面剥離が主であり、腹付け補強により既設本体と一体化することで、耐波圧に有利になることから採用に至った。
実施数量/費用	L=280m / 93,000千円
