海岸保全施設維持管理マニュアル

令和2年6月（令和5年3月一部変更）

国土交通省水管理・国土保全局海岸室

国土交通省港湾局海岸・防災課

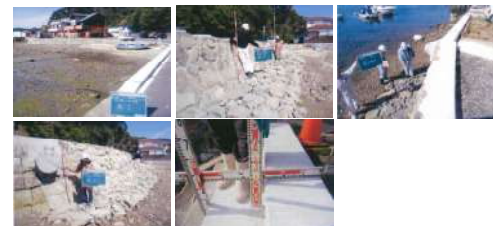
≪対策後≫

対策工法	対策時期	平成24年		
	対策時期を決定した理由	平成23年の点検により整備が必要であると判断したため。		
	対策を実施した理由	施設の防護機能に支障が生じたため		
	要求した機能回復の程度	供用期間に対策の必要のないような程度		
	工法名	石積工		
	工法の概要	損傷の著しい箇所の石積みを再設置。		
	工法の選定理由	護岸の崩壊により背後地に影響が及んでいたため、護岸の復旧を実施。また、国立公園内であることから景観に配慮し、自然石を使用した石積工法を選定。		
	実施数量/費用	工事延長L=80m / 5,166千円		
	≪対策前≫ 本体外工の一部全壊。排水工、本体外工の破損等。

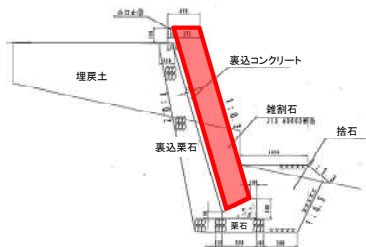
≪対策断面図ほか≫

変状連鎖パターン	(1)※、2 波浪による洗掘及び波力作用により、堤体の一部全壊が生じたものと考えられる。
≪適用にあたっての留意点≫ ・堤体の復旧は、防護機能の回復の観点から有効な工法。 ・変状原因究明のための調査・分析を行い、洗掘対策の必要性について検討することが重要。

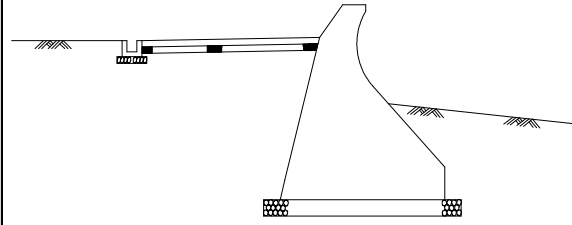
施設情報	≪断面図≫

建設時期	施設種類	構造形式	前面状況
			昭和38年～昭和41年	堤防	その他	砂浜

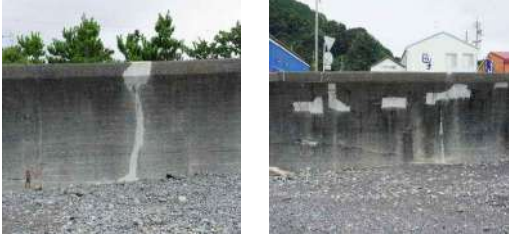
対策時期	平成24年 (建設後50年)			
対策時期を決定した理由	-			
対策を実施した理由	防護機能に支障が生じていないものの、変状や劣化が進行したため			
要求した機能回復の程度	応急的な措置			
工法名	①Uカットシール工法②断面修復工法			
工法の概要	①ひび割れ部に樹脂やモルタル注入を行う。 ②コンクリートの劣化部分をはつきり除去し、新たに断面修復材にてコンクリート断面を復元する。			
工法の選定理由	耐久性、耐候性に優れていて、雨水や酸性ガス等の侵入による下地コンクリートの鉄筋の腐食を防止するため			
実施数量/費用	①134.4m、②11㎡ / 1,860千円			
対策工法	≪対策前≫ コンクリートのひび割れ(3.0mから1.8m)が66箇所、コンクリートの剥離(平均0.7m×0.7m)23箇所	≪対策後≫

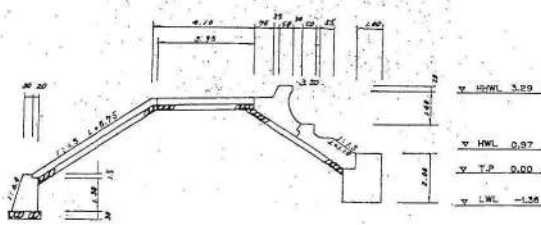
施設情報	《断面図》	《全体平面図》	建設時期	施設種類	構造形式	前面状況

昭和38年	堤防	傾斜型	無し

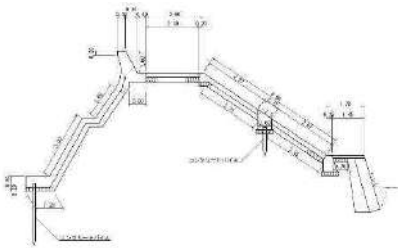
施設情報	≪断面図≫

建設時期	施設種類	構造形式	前面状況
			昭和41年度	堤防	傾斜型	無し

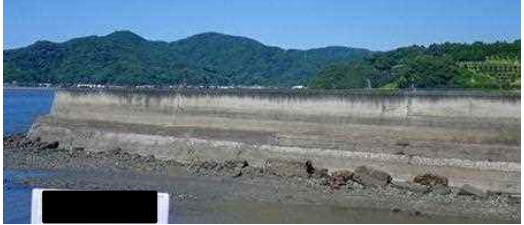
代表的な変状				変状の要因等
部材	変状ランク	変状現象	計測寸法	
表法被覆工	b	ひび割れ	長さ(L)2m、最大ひび割れ幅(B)0.02m	コンクリート部材の経年劣化による。
≪表法被覆工≫

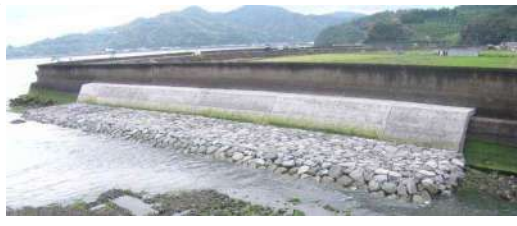
≪対策後≫

対策工法	対策時期	平成25年 (建設後47年)	
	対策時期を決定した理由	—	
	対策を実施した理由	防護機能に支障が生じていないものの、変状や劣化が進行したため	
	要求した機能回復の程度	本対策後も再度の対策についても想定している程度	
	工法名	被覆コンクリート工法	
	工法の概要	表法覆工のコンクリートが経年劣化により破損、剥落、欠損している部分について劣化部をはり取りのうえ、腹付コンクリートによる補強をおこなうもの。	
	工法の選定理由	最も経済的であり、隣接箇所でも過年度に同様の工法により対策済であるため。	
	実施数量/費用	L=148m / 60,021千円	
	≪対策前≫ 表法覆工のコンクリートが経年劣化により破損、剥落、欠損している。

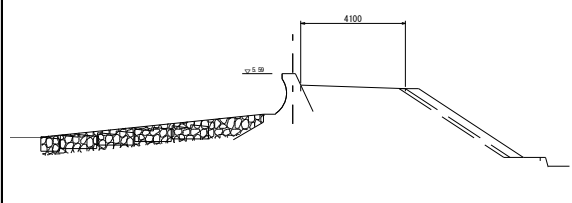
施設情報	≪断面図≫

建設時期	施設種類	構造形式	前面状況
			昭和35年	堤防	傾斜型	砂浜

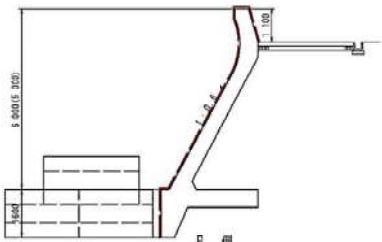
施設情報	≪断面図≫

建設時期	施設種類	構造形式	前面状況
			昭和52年	堤防	直立型	消波工

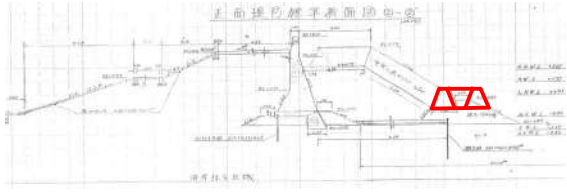
施設情報	≪断面図≫

建設時期	施設種類	構造形式	前面状況
			昭和61年	堤防	直立型	消波工

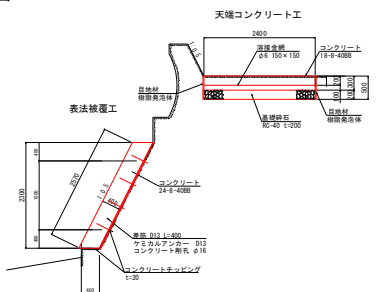
施設情報	≪断面図≫

建設時期	施設種類	構造形式	前面状況
			昭和40年	堤防	直立型	無し

代表的な変状				変状の要因等
部材	変状ランク	変状現象	計測寸法	
天端被覆工	a	沈下・陥没	直径(L)10m、短径(S)2.4m	表法被覆工の変状発生に伴い、堤体土砂が吸出され、空洞化が生じたことによって、天端被覆工が沈下した。
表法被覆工	b	剥離・損傷	直径(L)2.3m、短径(S)0.6m

対策工法	対策時期	平成25年 (建設後48年)	
	対策時期を決定した理由	老朽化調査を行った結果、健全度がA(要事後保全)であり、早急な対策が必要と判断したため。	
	対策を実施した理由	施設の防護機能に支障が生じたため	
	要求した機能回復の程度	供用期間に対策の必要のないような程度	
	工法名	張りコンクリート工法	
	工法の概要	堤体前面に張りコンクリートを行った。 既設天端被覆工は撤去し、堤体盛土の掘削、再転圧、埋戻しを行い、天端被覆工を復旧した。	
	工法の選定理由	表法被覆工の剥離・損傷に伴い、堤体土砂が吸出され、空洞化に伴い、天端被覆工が沈下していることから、表法被覆工に張りコンクリートの施工及び天端被覆工の復旧を行った。	
	実施数量/費用	12m(表法被覆工) / 766千円	
	≪対策前≫ 表法被覆工については、目視により、表面だけでなく部材の深部まで剥離・損傷が及んでいることを確認した。天端被覆工については、地下レーダ調査により、天端被覆工直下に空洞が確認された。	 	≪対策後≫  
	≪対策断面図ほか≫

変状連鎖パターン	(1, 2)※	波浪による洗掘作用及び波力作用により表法被覆工が剥離・損傷し、堤体土砂の吸い出しによって堤内空洞化が生じていることから、天端被覆工に陥没の兆候がみられる。
≪適用にあたっての留意点≫ ・地下レーダ調査から空洞化を発見し、空洞化対策を行った事例。堤内の空洞化対策は、防護機能の回復の観点から有効な工法。 ・表法被覆工の変状箇所の修繕は、堤体土砂の流出抑制の観点から有効な工法。

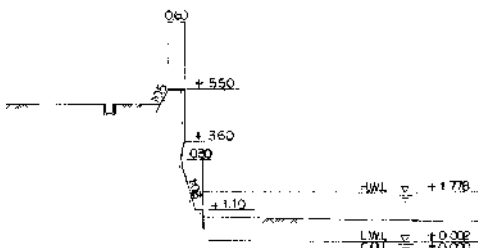
施設情報	≪断面図≫

建設時期	施設種類	構造形式	前面状況
			昭和37年	堤防	直立型	無し

代表的な変状				変状の要因等
部材	変状ランク	変状現象	計測寸法	
波返工	a	ひび割れ	長さ(L)1.05m、最大ひび割れ幅(B)0.015m	築造年数が50年以上経過しており、部分的なひび割れが生じている。
≪波返工≫

対策工法	対策時期	平成25年 (建設後51年)	
	対策時期を決定した理由	老朽化調査を行った結果、健全度がA(要事後保全)であり、早急な対策が必要と判断したため。	
	対策を実施した理由	施設の防護機能に支障が生じたため	
	要求した機能回復の程度	供用期間に対策の必要のないような程度	
	工法名	注入工法	
	工法の概要	ひび割れ部に充填材(エポキシ樹脂)注入により対策を行った。	
	工法の選定理由	部分的なひび割れであり、軽微であるため。	
	実施数量/費用	22箇所(64m) / 761千円	
	≪対策前≫ 波返し工にひび割れが生じている。

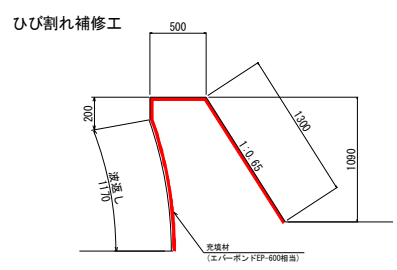
≪対策断面図ほか≫

変状連鎖パターン	7	環境作用・材料的要因により、波返工に亀裂が生じたものと考えられる。
----------	---	-----------------------------------

- この事例における波返しの変状箇所の修繕は、防護機能を維持し、越波作用による変状の進展を抑制するための観点から有効な工法。
- 波返しに貫通ひび割れが生じている場合は、表法被覆工にもひび割れが生じ、すい出しが生じている可能性があるため、変状の把握を行っていない部材がある場合は点検を行う必要がある。

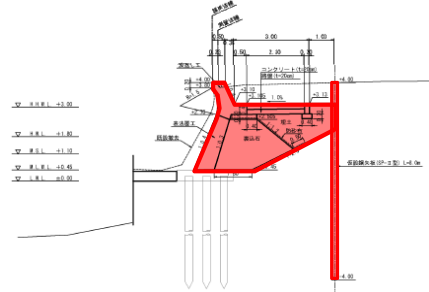
≪対策断面図ほか≫

≪適用にあたっての留意点≫
 ・護岸の更新により、防護機能の回復を行っている。

代表的な変状				変状の要因等
部材	変状ランク	変状現象	計測寸法	
波返工	a	防護高さの不足	標高(D.L.)3.67m,最大沈下量0.33m	コンクリートの老朽化及び背後土圧の影響により、施設が沈下したと考えられる。
	a	ひび割れ	最大ひび割れ幅(B)0.32m	
表法被覆工	a	ひび割れ	最大ひび割れ幅(B)0.32m

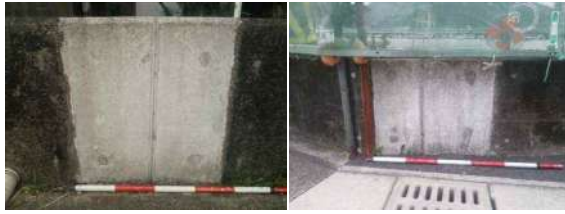
代表的な変状				変状の要因等
部材	変状ランク	変状現象	計測寸法	
波返工	b	ひび割れ	長さ(L)0.85m、最大ひび割れ幅(B)0.004m	胸壁下部の擁壁の目地及びブロック積み護岸の隙間から吸出を受け、胸壁が沈下し、目地開き等が生じ、施設に変状が発生したと考えられる。
	b	目地部、打継ぎ部の状況	開き(D)0.03m	
	b	剥離・損傷	直径(L)0.85m、短径(S)0.1m	
修繕箇所状況	≪波返工≫

対策工法	対策時期	平成23年 (建設後33年)	
	対策時期を決定した理由	一部においてコンクリートが剥離し、内部鉄筋が露出が生じたこと、及び高潮発生時に目地開き部から宅地側へ浸水することが懸念されたことより	
	対策を実施した理由	施設の防護機能に支障が生じたため(地元の要望)	
	要求した機能回復の程度	供用期間に対策の必要のないような程度	
	工法名	打替工法	
	工法の概要	胸壁の上部(一部)のみを打ち替えるため、下部の既設目地からのクラックの影響及び沈下によるクラックの再発を考慮して、誘発目地及び止水板を設置する構造で復旧を実施した。	
	工法の選定理由	モルタル注入及び小断面修復に比べ、既存施設との一体化の向上がはかれること、及び経年劣化によるクラックに対応できること。	
	実施数量/費用	1箇所(7箇所) / 32千円(224千円)	
	≪対策前≫ 目地の開き コンクリート剥離、クラック	 	≪対策後≫

- 波返工の変状箇所に対する修繕は、防護機能の回復の観点から有効な工法。
- この事例では、止水版及び誘発目地の構造とし、経年劣化によるクラック等の対応をはかっている。

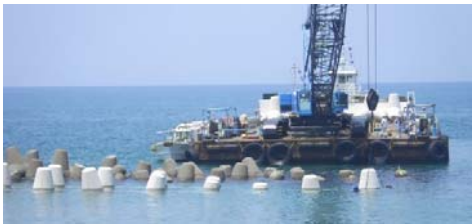
位置	工法	対応する変状	概要	イメージ
堤体 (ブロック工) 被覆工	ブロックの 追加等	・ブロックの移動・沈下・散乱 ・ブロック破損	(異形・被覆・根固め)ブロックの撤去及び新設・再設置積み増し等を行う。

表 1 離岸堤等の修繕方法の例 (1)

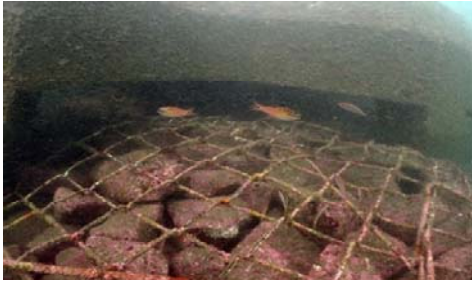
高耐久性 築堤マット	・移動、沈下、散乱	亜鉛-アルミ合金めっき鋼線にポリエチレンアイオノマー樹脂を接着被覆した線材で製造される錆びない築堤マット。潜堤・藻場造成等の単独使用に加えて消波ブロックとの併用など多種の用途に使用されている。
