1号機 新潟県中越沖地震後の設備健全性に係る  
プラント全体の機能試験・評価報告について  
(20%出力段階)

平成22年6月9日

# 1. はじめに

# 1号機 プラント全体の 機能試験・評価における 不適合の発生状況について

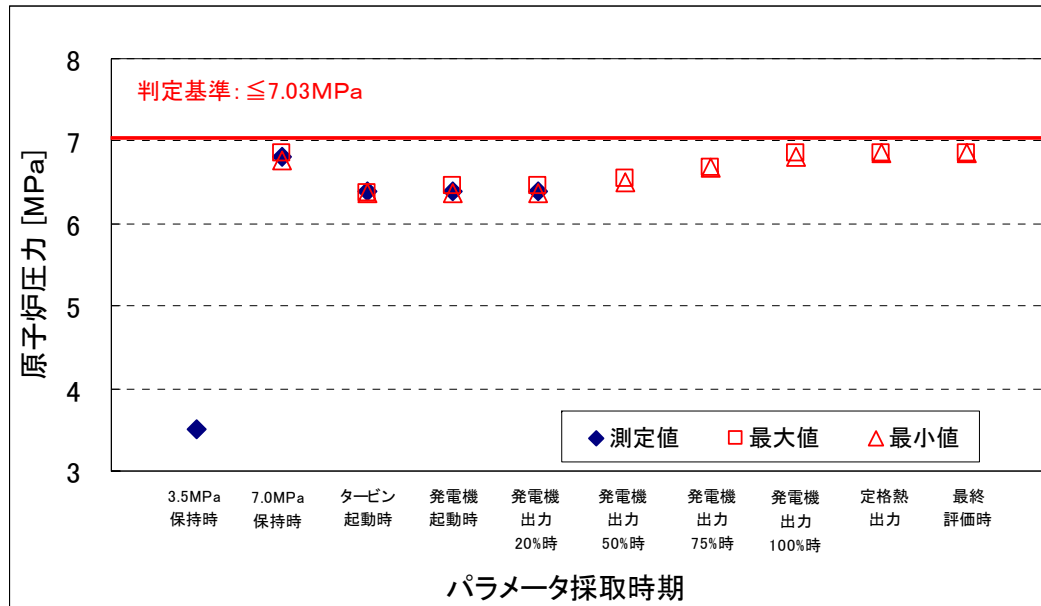
### ■ 確認結果の例（原子炉圧力）

パラメータ 採取時期	②原子炉昇圧時		③タービン、発電機 の起動時		④発電機出力 20、50%時		⑤発電機出力 75%、定格熱出力時			⑦最終の健全 性評価時	
	3.5MPa 保持時	7.0MPa 保持時	タービン 起動時	発電機 起動時	発電機出力 20%時	発電機出力 50%時	発電機出力 75%時	発電機出力 100%時	定格熱出力時	最終評価時 (定格熱出力時)	
判定基準 [MPa]	$\leq 7.03$ (保安規定)										
測定値 [MPa]	3.50	6.80	6.40	6.40	6.40	※1	※1	※1	※1	※1	
過去値 [MPa]	最大値	—	6.86	6.37	6.46	6.46	6.55	6.67	6.86 <sup>※3</sup>	6.86 <sup>※3</sup>	6.86 <sup>※3</sup>
	最小値	—	6.77	6.37	6.38	6.38	6.51 <sup>※2</sup>	6.67	6.82 <sup>※3</sup>	6.86 <sup>※3</sup>	6.86 <sup>※3</sup>
	相違理由 <sup>※4</sup>	—	—	③ <sup>※5</sup>	—	—	※1	※1	※1	※1	※1

※5 原子炉圧力は、当該の監視用の計器以外に狭帯域の圧力計、広帯域の圧力計の計3つの計測器があるためそれらの計測器についても確認を行った。その結果、いずれも同等の値を示しており過去値との相違も極めて小さいこと、また、精度の良い狭帯域の圧力計では問題のないことが確認されていることから、通常時に見られる相違と評価した。

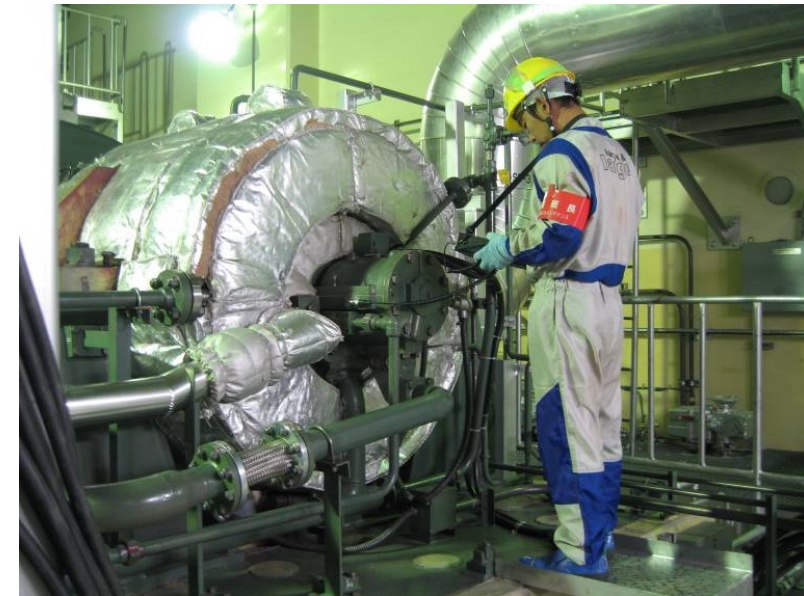
タービン駆動原子炉給水ポンプの振動診断

### ●振動診断結果

- ◆ 振動速度値、振動周波数に、地震の影響と考えられる異常兆候がないことを確認した。
- ◆ 結果の具体例を次頁に示す。

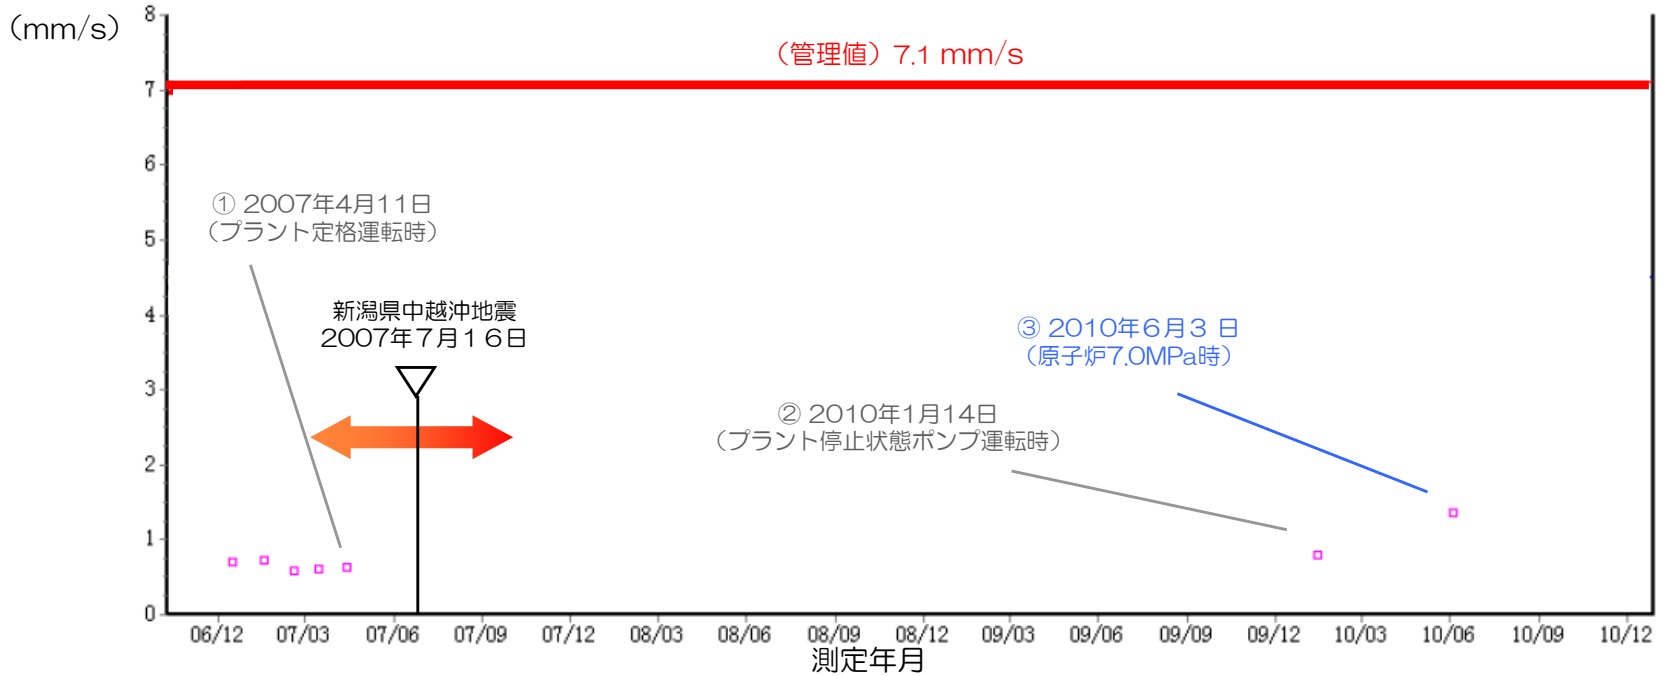
高圧復水ポンプ（B）運転時のカップリング側の振動傾向（水平方向）

振動診断は3方向（軸方向、水平方向、垂直方向）で実施しているが、代表として水平方向の結果を記載。  
管理値とは設備の状態を確認するために定めた値を表す。

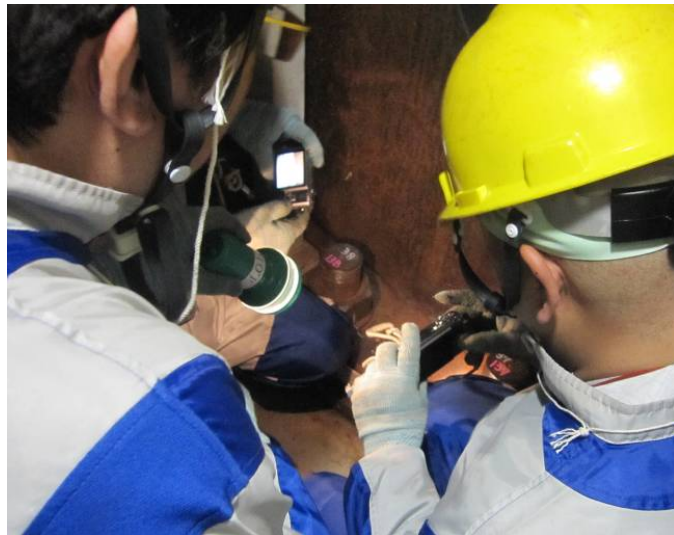
原子炉圧力容器基礎ボルト

原子炉定格圧力の約半分（約3.5MPa）の圧力および原子炉定格圧力近傍（約7.0MPa）にて、格納容器内設備に対し目視点検を実施し、

- 加圧、加温状態において、配管や弁グランド部からの漏えいがないこと
- 熱移動による配管や支持構造物の干渉等の異常がないことを確認した。

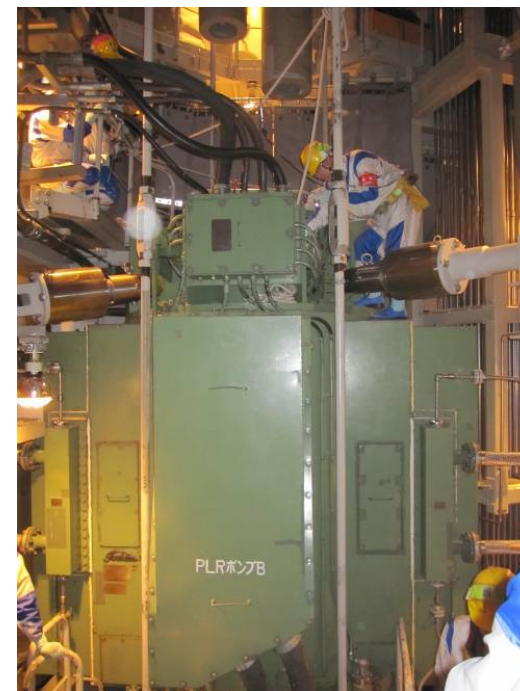
原子炉冷却材再循環ポンプ(B) 電動機の運転状態の確認

- 関連パラメータの値等に異常は確認されず、問題のないことを確認した（主タービンの例を次頁に示す）。
- 上記8機種 of 作動状態、およびその他設備の目視点検の結果、異常がないことを確認した。

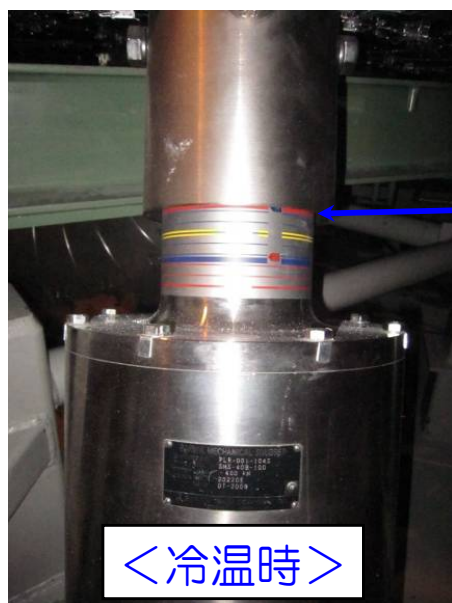
冷温時の指示値

- プラント起動に伴う機器の熱移動により、
  - ◆ 支持構造物の干渉がないこと
  - ◆ 静的レストレイントについては、変形等の異常がないこと
  - ◆ 動的レストレイントについては、インジケータ指示値が全ストローク内にあることを確認し、入熱による機器等への悪影響がないことを確認した。

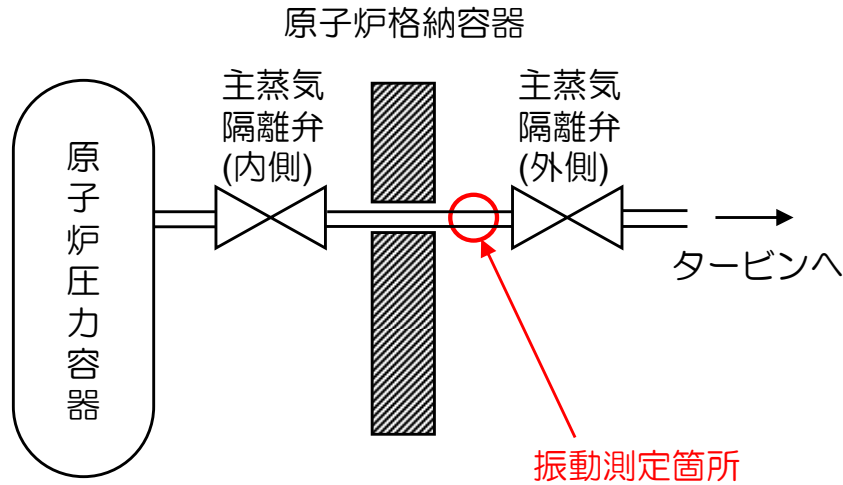
振動測定による確認結果例 (主蒸気配管)

振動測定により、異常な振動がないことを確認した。

出力段階 測定方向	測定値 [μm (P-P)]					目安値 (目標基準)
	7.0MPa保持時	発電機出力 20%時	発電機出力 50%時	発電機出力 75%時	定格熱出力時	
水平X (E-W) 方向	4	7	※	※	※	980 μm (P-P) 以下
上下Y方向	5	7	※	※	※	
水平Z (N-S) 方向	8	11	※	※	※
