Ⅱ 浦安地区の液状化—流動化被害の詳細調査結果

各地区の被害状況

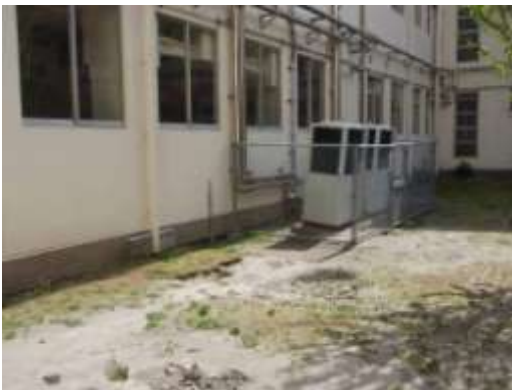
海楽2丁目

浦安高校ではAタイプ～Bタイプの被害がみられた。校舎が15cm程度の抜け上がり、外部施設が傾いた。4/11撮影。

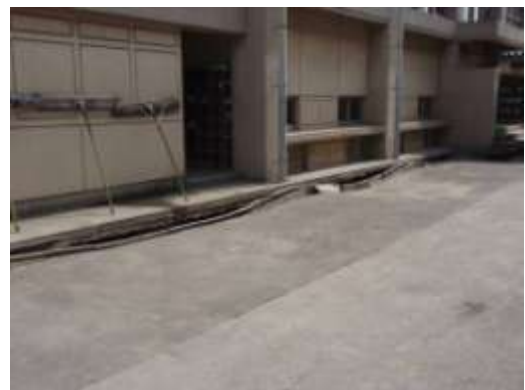
浦安高校。沈下と基礎埋設場所の抜け上がりのため路面が波状となった。4/11撮影。

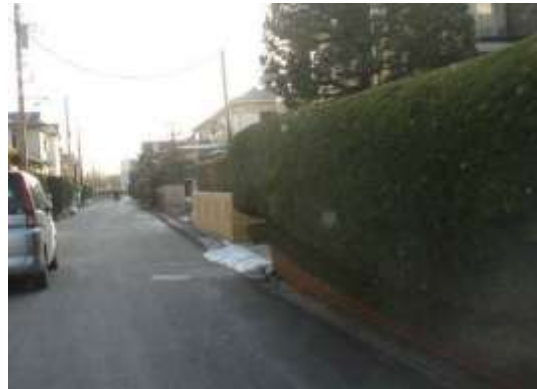
南西部のAタイプ~Bタイプの被害. 東西方向に波頭が延びる波長10~15mの地波. 3/18撮影.

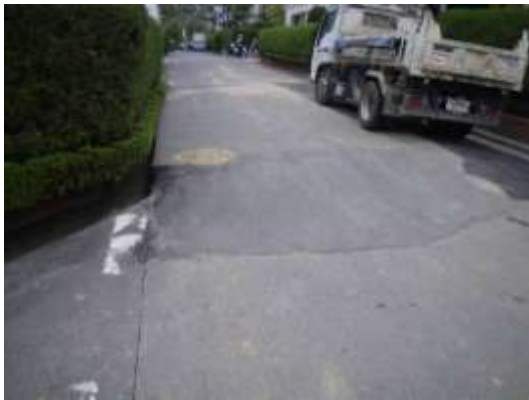
A タイプの被害部分. 道路下の防火貯水槽の浮上. 4/21 撮影.

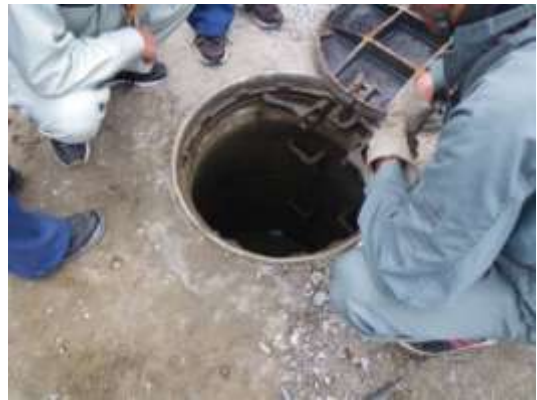
北東部の A タイプの被害部分. 下水道本管のマンホールは上部ほど南東(道路)側へずれている. 4/21 撮影.

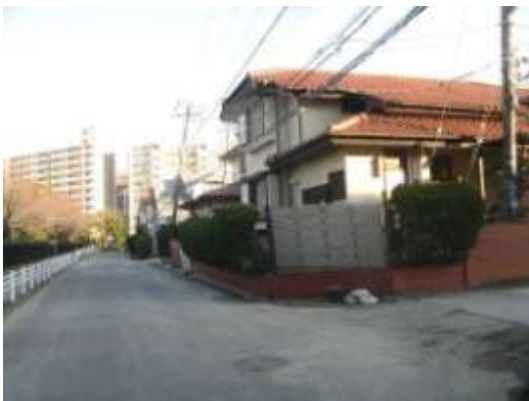
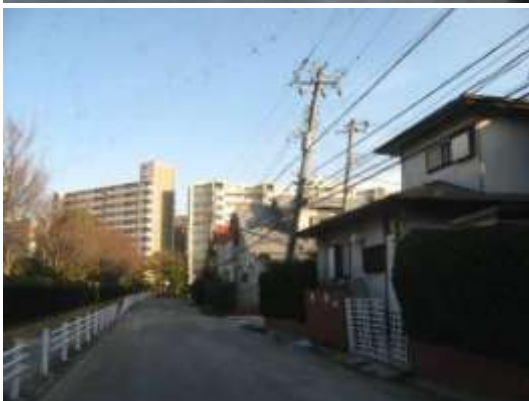
南西部での A タイプの被害. 電柱・レンガ積み塀の傾きを伴う沈み込みがみられる. 住宅にも沈み込み・傾動がみられる. また, 地波もみられる. 3/18 撮影.

C タイプ~D タイプの被害部分. 中央部にはほとんど変形がみられないところもある. ここは周囲に比べてやや標高が高い. 上下ともに 4/21 撮影.

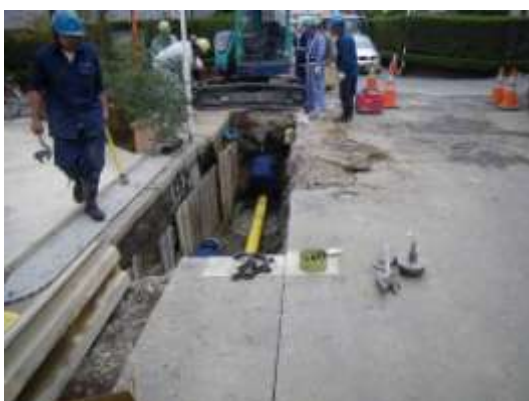
北東部の A タイプの被害部分. ガス本管の復旧工事. 黄色の管は7倍の伸びに耐えられるとのことである. 水位はGL-1.5m. 4/21 撮影.

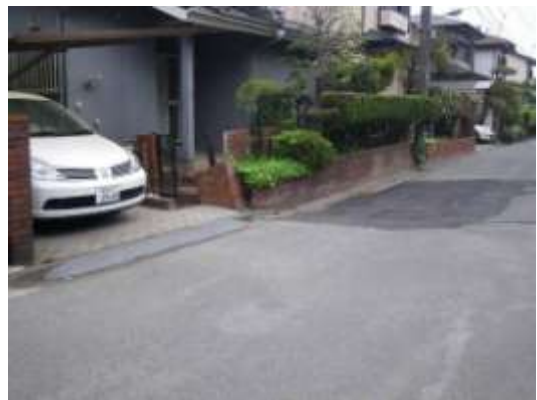
美浜4丁目

北東部の B タイプの被害部分. 門柱・塀の傾動を伴う沈み込みと, 道路の沈下. 4/21 撮影.

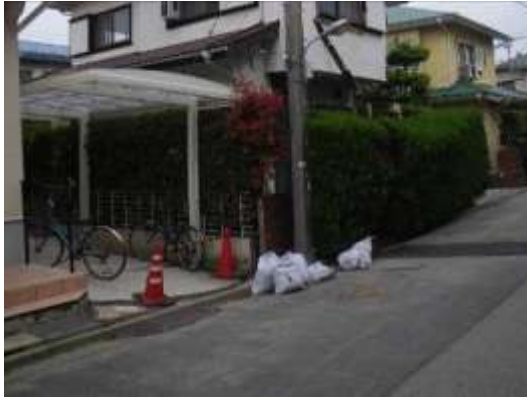
美浜5丁目

A タイプ～B タイプの被害部分. 杭基礎のある家の抜け上がり(上)と電柱の沈み込み(下:上の電柱部分の拡大). 4/21 撮影.

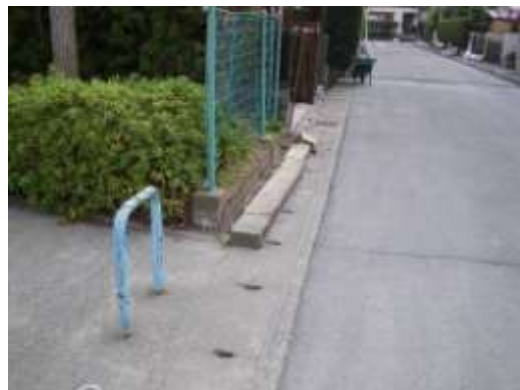
Bタイプの被害部分. 公園の縁石の転倒. 押さえのない道路側へ転がる. 上下とも 4/16 撮影.

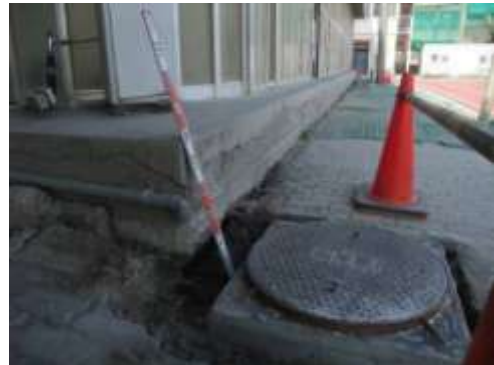
Bタイプの被害部分。噴砂を伴う沈下により、基礎のある校舎は20cm程度の抜け上がりを生じた。4/11撮影。

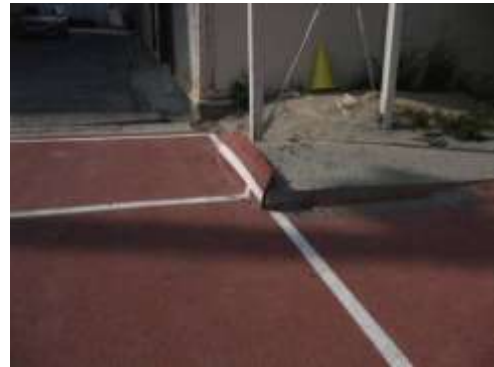
Bタイプの被害部分。グラウンドに張られたマットや人工芝が北東方向に20cm程滑った。4/11撮影。

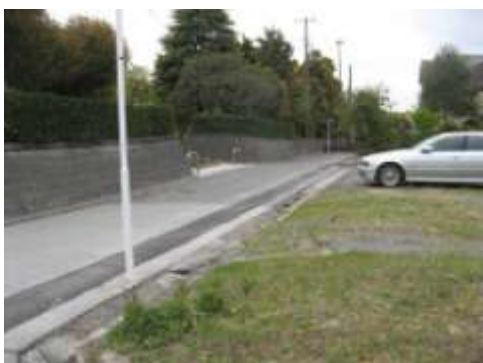
1丁目の今川記念公園は、周囲よりも2m弱程度高く盛土されている。ここでは、周囲の地面といっしょに盛土部分が沈下している。また、盛土層の上には、亀裂を伴う細粒砂～極細粒砂主体の噴砂や段差がみられる。また、波長15～20mの地波もみられ、波頭の方は北東方向に連続している。

B タイプの被害部分. 今川記念公園. 盛土部分は周囲の道路とともに沈下している. 4/20 撮影.

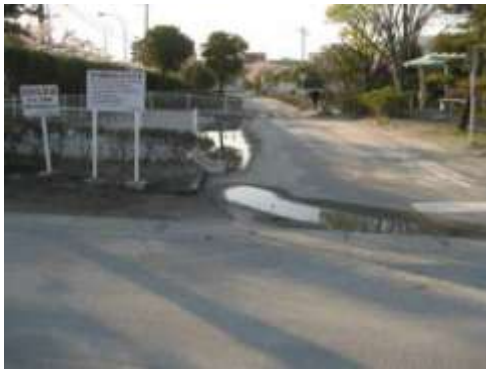
A タイプ～B タイプの被害部分. 中央公園通沿いでは, 地波を伴う大きな地表の変形を伴っている. 4/12 撮影.

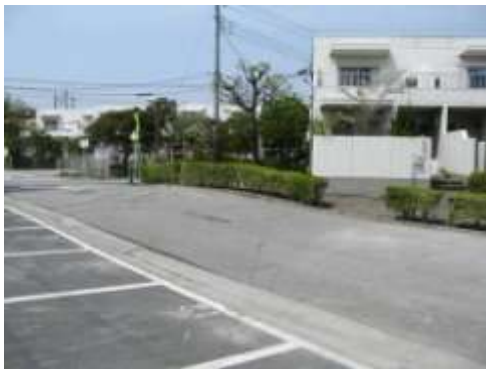
A タイプ～B タイプの被害部分. 中央公園通沿いでは, 地波を伴う大きな地表の変形を伴っている. 地波の波頭は東西方向に延びる. 4/27 撮影.

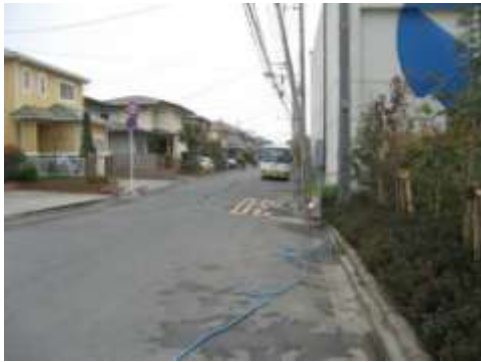
B タイプの被害部分の中に局所的にみられる A タイプの被害部分. 局所的なので図に示すのが困難である. 30cm程度の沈下が道路にみられる. 上は4/21, 下は4/27撮影.

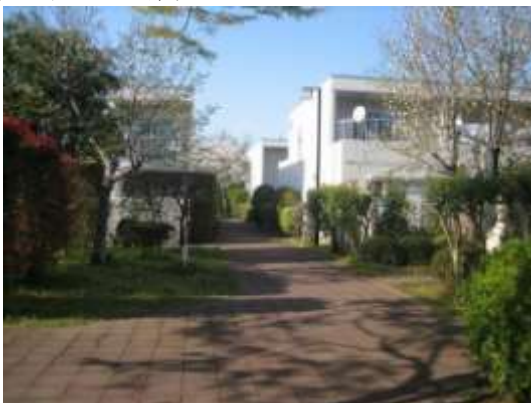
C タイプ~D タイプの被害部分. 南西部にはほとんど被害がみられない地域が広がっている. 3/12 撮影.

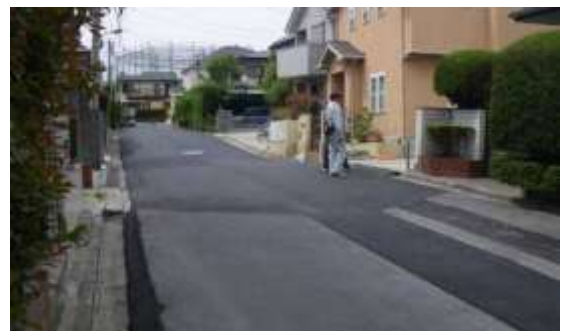
A タイプ~B タイプの被害部分. 道路の変形が大きく, 戸建て住宅も傾き沈み込んでいる. 5/16 撮影.

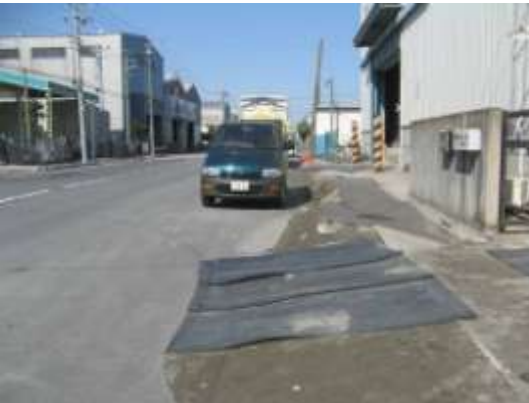
西端の A タイプの被害部分. 陥没を伴う沈下. 4/12撮影.

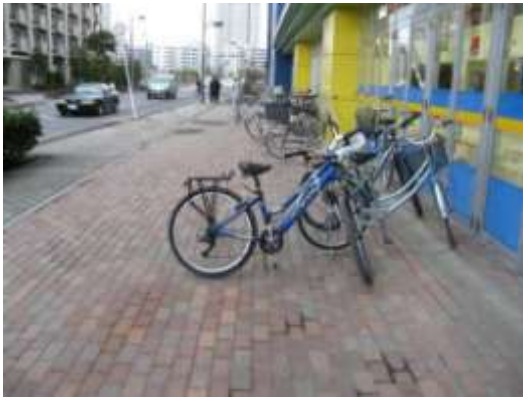
おひさま公園の北西になるにつれて抜け上がりは小さくなり, ほとんどみられない. C タイプの液状化-流動化部分となる. 3/23 撮影.

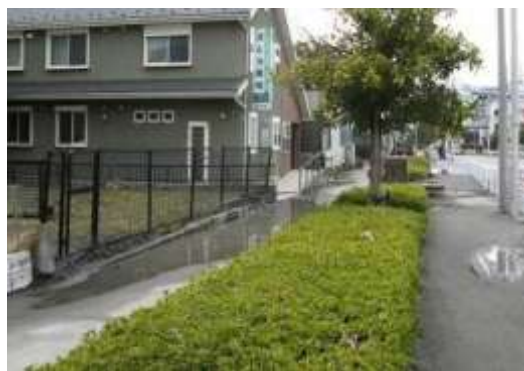
A タイプの被害部分. 歩道部分にみられる地波と噴砂. 地波の波頭は東西方向に延びる. 3/23 撮影.

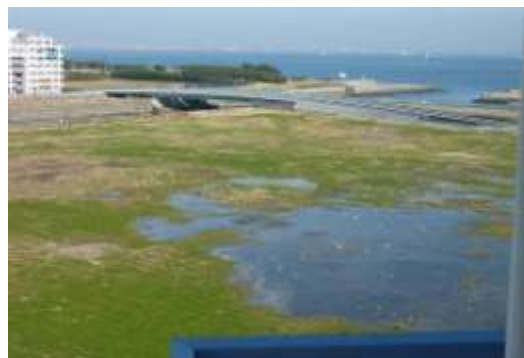
高洲 6 丁目

液状化—流動化に伴う地盤の沈下による水たまりと噴砂. 上下ともに 3/13 撮影.

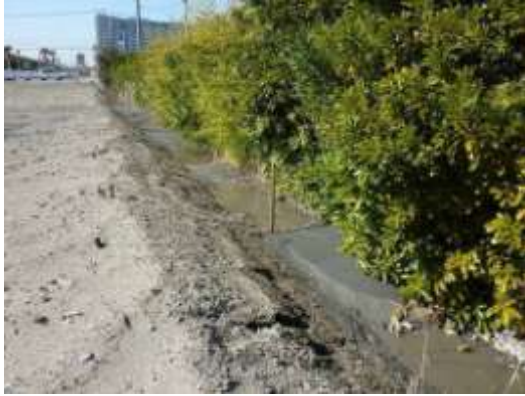
脇の低い部分(浦安南高校側)には噴砂が見られる. 3/13 撮影.

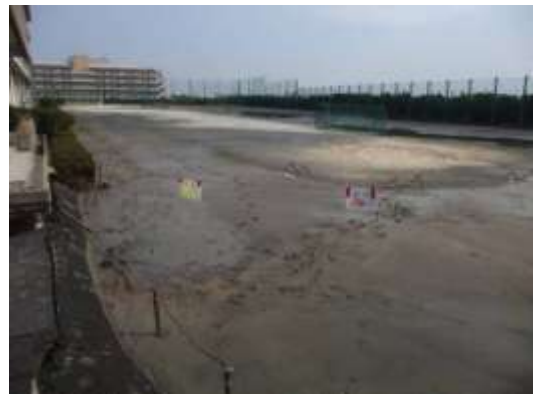
Aタイプの被害部分. 浦安南高校の沈下した校庭には噴砂と泥水が溜まった. 3/25 撮影.

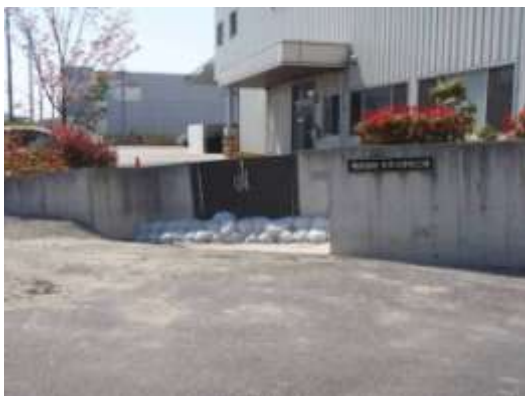
Aタイプの被害部分. 沈み込んだ塀. 手前の歩道は膨れ上がっている. 4/13

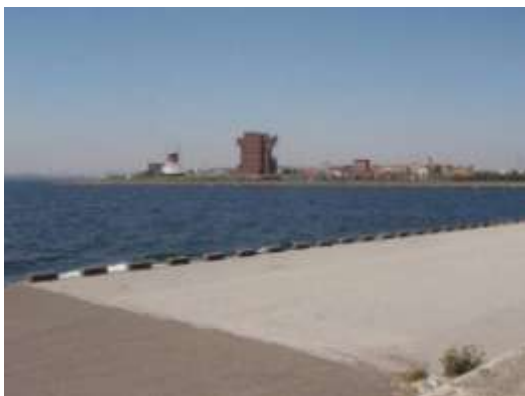
船着場には噴砂や変形もなく液状化していないと思われる. 4/13撮影.
