新潟県中越沖地震の被害状況及び現状について

- (1) 原子力発電所の被害状況及び現状について
- (2) 放射性物質の放出・漏えいについて

2007年8月28日

東京電力株式会社

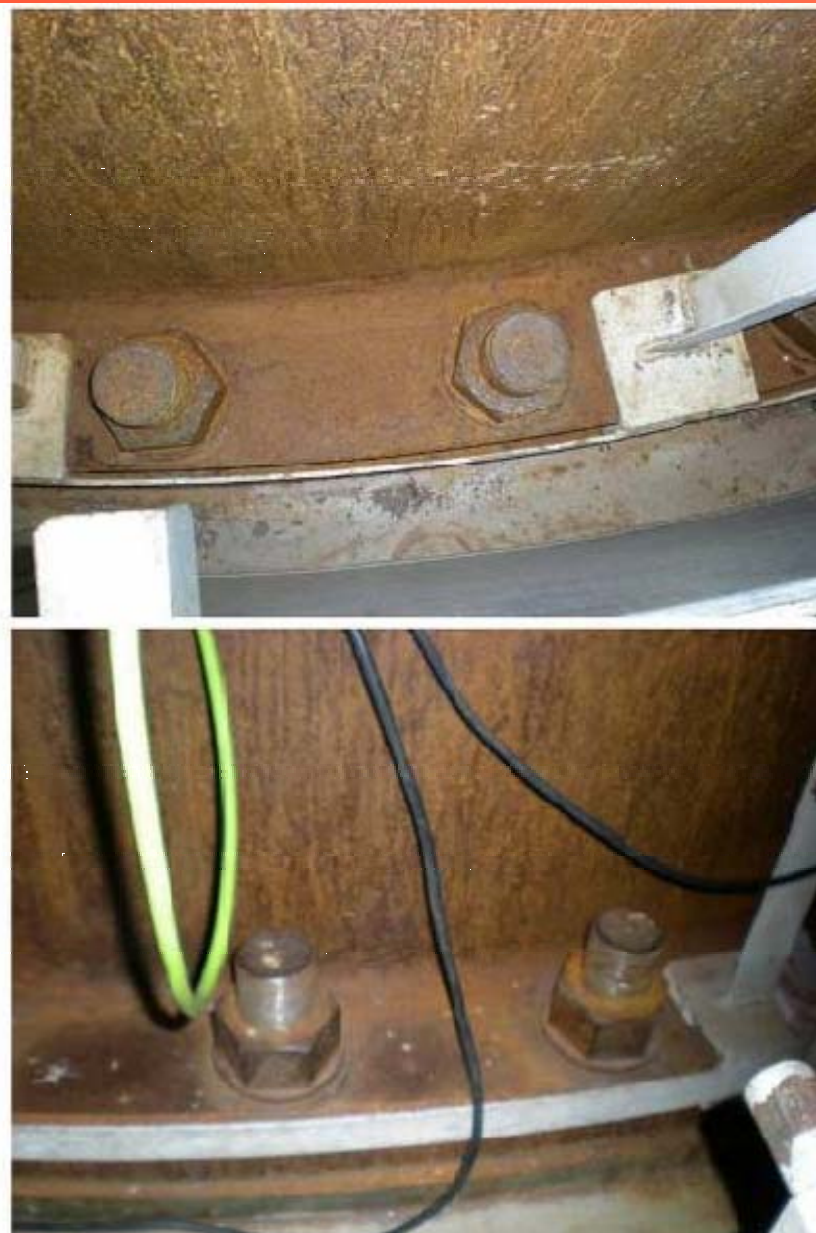
A/As設備の状況（K1原子炉压力容器基礎ボルト）

- 1号機原子炉压力容器基礎ボルトの外観目視（外周側）

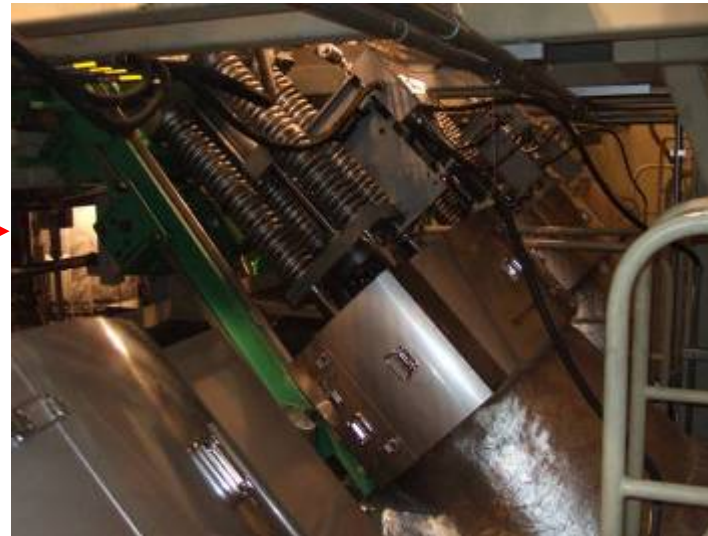
原子炉建屋B2F D/W内（主蒸気隔離弁）

A/As設備の状況（K3ドライウェル内部機器）

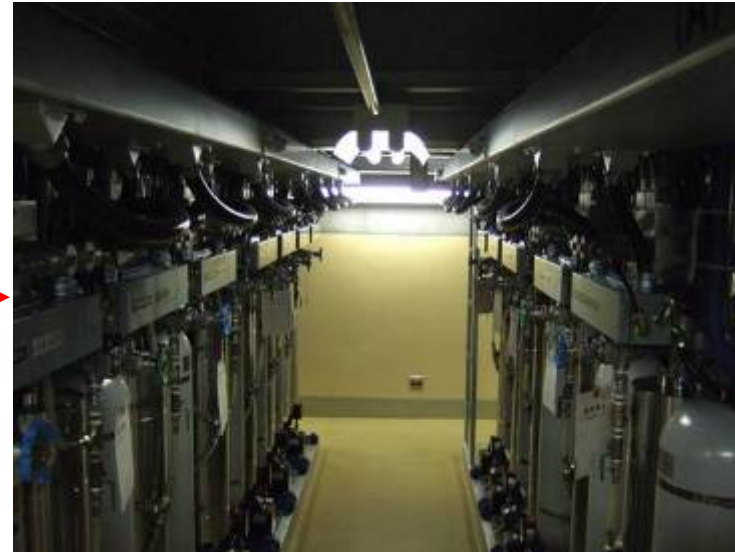
HCU (原子炉建屋B 1 F)

A/As設備の状況 (K3非常用系機器)

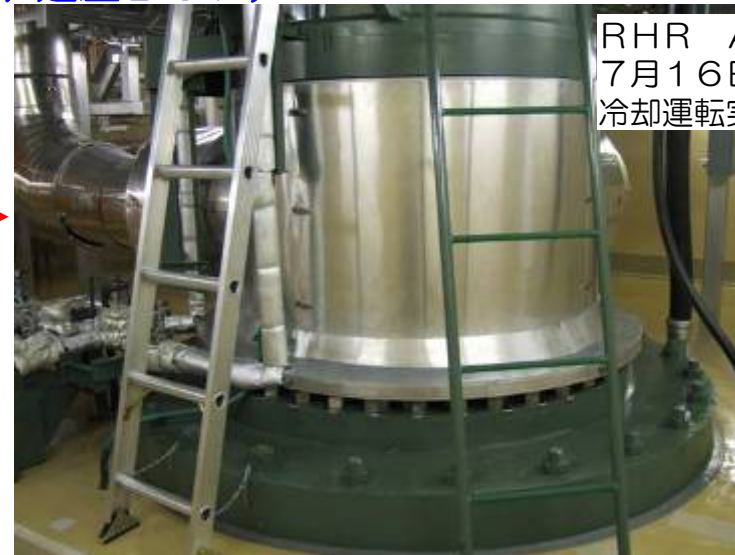
RHRポンプ (原子炉建屋B 5 F)

RHR A系については
7月16日夜から停止時
冷却運転実施中

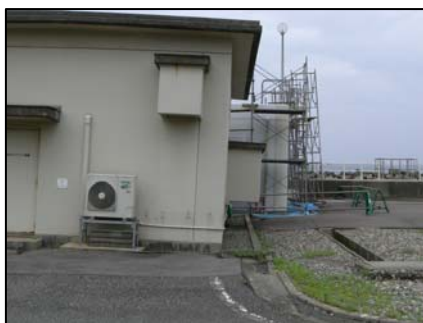
海水局舎(北)

設備		地震後稼働状況	
屋外放射線監視用データ 収集処理装置	中央処理装置	×	装置停止(新潟県へのデータ伝送・インターネット掲載の停止)
	テレメータ装置	○	
モニタリングポスト	低線量・高線量	○	MP-9局舎が傾斜
ダストモニタ	—	○	
海水モニタ	—	○	・検出器～測定部ケーブル管路損傷 ・局舎が傾斜
気象観測設備	風向風速計(20m)	○	支柱が傾斜
	ドップラーソーダ	○	
	その他	○	
環境管理棟	Ge半導体検出装置	○	遮蔽体ごと測定部が移動
	液体シンチレーション計数装置	○	装置が移動
	灰化炉・乾燥器	△	転倒・動作不良
	空調設備	×	蓄熱槽、浄化設備破損
	給排水設備	×	受水槽、排水管路破損
	実験室器具類	×	転倒、破損
